KARTA EWIDENCYJNA ZABYTKU NIERUCHOMEGO

KOŚCIÓŁ PAR. PW. ŚW. JÓZEFA OBLUBIEŃCA I ŚW. JANA CHRZCICIELA

LESZKOWICE

KARTA OPISU ARCHITEKTONICZNEGO ORAZ STANU ZACHOWANIA OBIEKTU ZABYTKOWEGO:

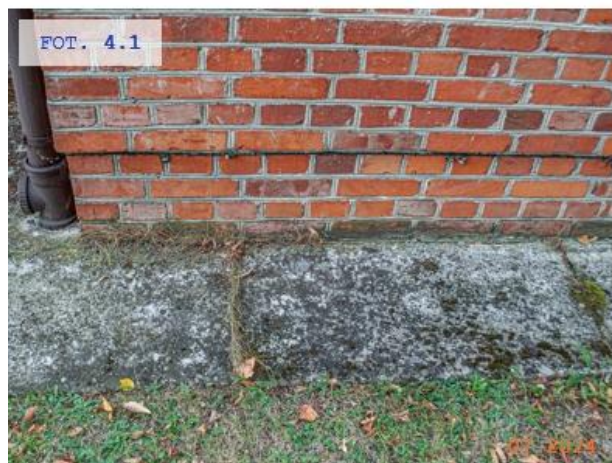
4.5 OPASKA	<p>Opaska z płyt betonowych.</p> <p>Stan niedostateczny</p> <p>Płyty betonowe spękane z wieloma ubytkami na całej powierzchni. Powierzchnia zawilgocona z ogniskami korozji biologicznej, w postaci mchów i porostów. W spękaniach oraz na styku ze ścianą wyrastająca roślinność niższa (FOT. 4.1).</p>

- FOT. 4.1 Silne porażenie korozją biologiczną opaski, glony porosty i mech.
 FOT. 4.2 Odspojenia powłoki malarskiej desek elewacyjnych kruchty.
 FOT. 4.3 Wejście do zakrystii.
 FOT. 4.4 Ogniska korozji biologicznej na ścianie ponad pokryciem dachowym, korozja pokrycia dachowego i systemu odwodnienia.
 FOT. 4.5 Pokrycie dachowe.

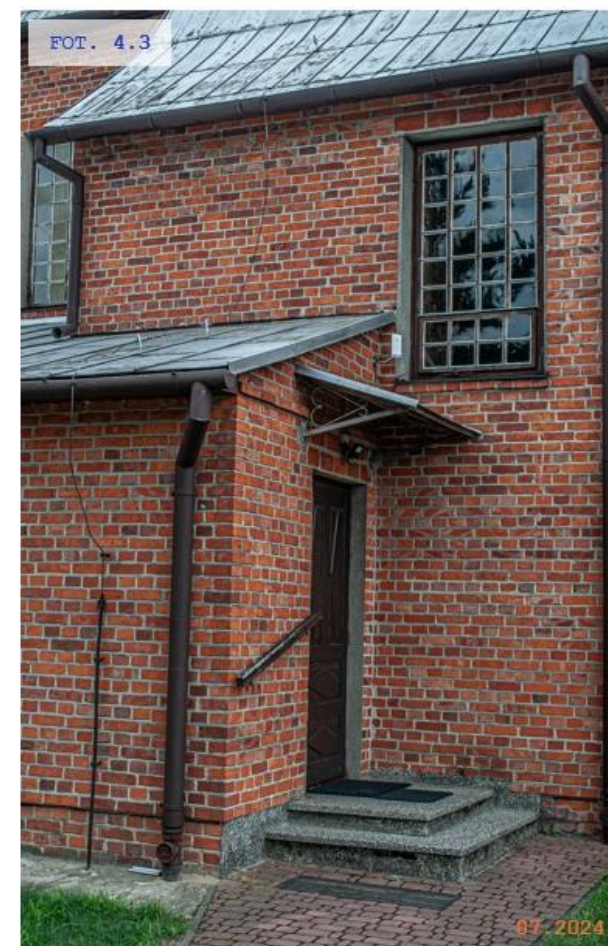
4.4 SYSTEM ODWODNIENIA	<p>Rynny i rury spustowe z blachy powlekanej. Odprowadzenie wody opadowej ...</p> <p>Stan dostateczny</p> <p>System odwodnienia kompletny. Występują niewielkie uszkodzenia mechaniczne rur spustowych. Na rynnach oraz obejmach rur spustowych występuje korozja biologiczna w postaci glonów, co może świadczyć o nieszczelności systemu odwodnienia. Powłoka zabezpieczająca miejscowo odspojona (FOT.4.3).</p>

4.7 SCHODY ZEWNĘTRZNE RAMPA	<p>Schody zewnętrzne prowadzące do zakrystii wykończone płytami lastryko.</p> <p>Stan dobry</p> <p>Na powierzchniach stopni oraz podstopnic występują ogniska korozji biologicznej w postaci glonów oraz mchów. Niewielkie uszkodzenia związane z wieloletnią eksploatacją obiektu (FOT.4.3).</p>

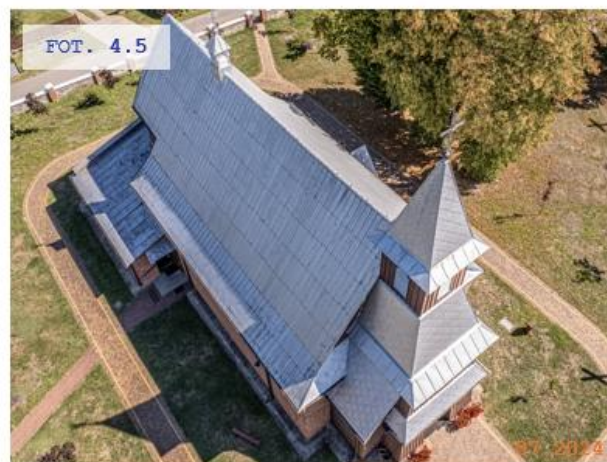
4.3 POKRYCIE DACHOWE	<p>Pokrycie dachowe nawy głównej oraz prezbiterium z blachy na rąbek. Wieża kościelna pokryta blachą stalową ocynkowaną.</p> <p>Stan dostateczny</p> <p>Pokrycie dachowe silnie skorodowane (FOT. 4.5). Miejscowy brak obróbki blacharskiej połączenia dachowej, spowodował zawilgocenie ściany murowanej i rozwój korozji biologicznej na jej powierzchni (FOT.4.4).</p>

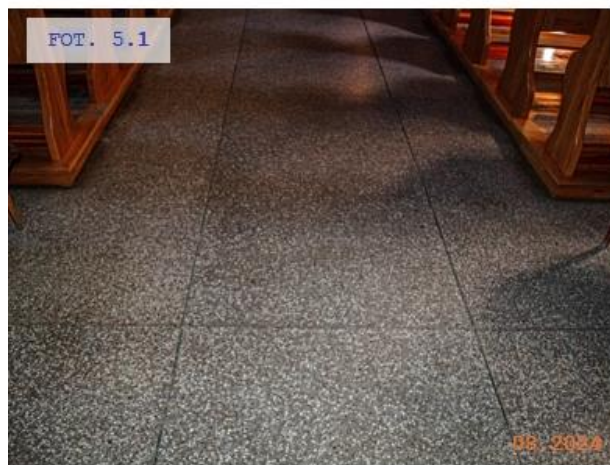
5.5 PODŁOGI I POSADZKI	Podłogi w nawie głównej wykończone lastryko. Podłoga w zakrystii z terakoty. Stan dobry <i>Powierzchnia podłogi w stanie dobrym. Oględziny nie wykazały uszkodzeń powierzchni (FOT. 5.1, FOT. 5.2).</i>

- FOT. 5.1 Posadzka w nawie głównej.
 FOT. 5.2 Widok w kierunku prezbiterium.
 FOT. 5.3 Ślady zacieków pod oknem.
 FOT. 5.4 Terakota w kruchcie.
 FOT. 5.5 Schody prowadzące na chór z uszkodzeniami warstw lakierniczych.

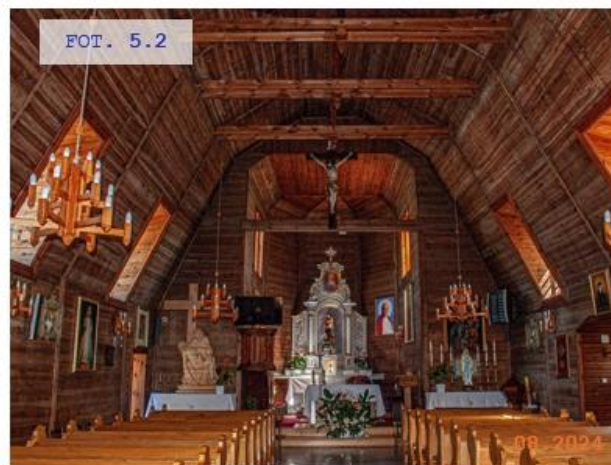
5.4 SKLEPIENIA, STROPY	Nawę i prezbiterium przekrywa rodzaj pozornego sklepienia o przekroju trapezowym, utworzonego z części wiązarów dachowych rozporowo-zastrzałowych ze ścianką stolcową. Stan dobry <i>Powierzchnia sklepienia jednorodna, powłoki lakiernicze równe. Nie zaobserwowano uszkodzeń mających wpływ na bezpieczeństwo użytkowania obiektu (FOT. 5.2)</i>

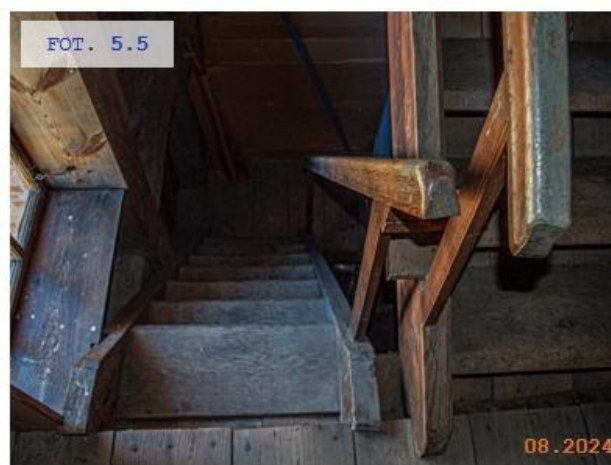
5.6 SCHODY WEWNĘTRZNE	Schody prowadzące na chór drewniane, drabiniaste, trzybiegowe z dwoma spocznikami. Stan dostateczny <i>Schody prowadzące na chór w stanie dostatecznym. Większość drobnych uszkodzeń mechanicznych związana z wieloletnią eksploatacją obiektu. Zdegradowana powłoka lakiernicza z odspojoną powłoką na stopniach oraz balustradach (FOT.5.5).</i>

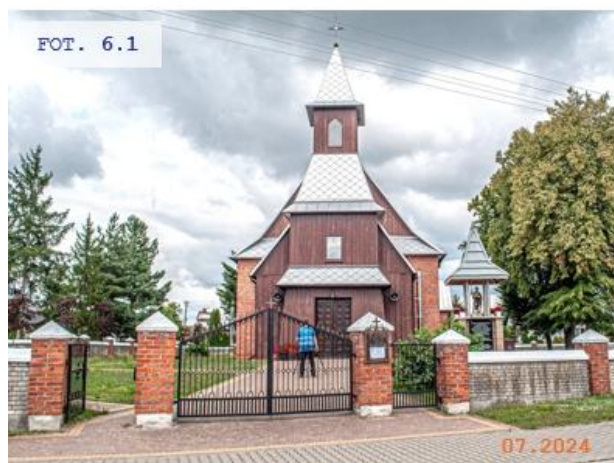
6.2 BRAMA WEJŚCIOWA I OGRODZENIE	<p>Bramy oraz furtki stalowe z słupkami murowanymi z cegły ceramicznej pełnej. Przęsia murowane z cegły wapienno-piaskowej na podmurówce z kamienia. Betonowe czapy ogrodzeniowe.</p> <p>Stan dobry / niedostateczny</p> <p>Stan zachowania elementów ogrodzenia ogrodzenia zróżnicowany. Murowane elementy w niedostatecznym stanie technicznym. Przęsia oraz słupki z licznymi uszkodzeniami lica cegieł, spękania oraz ubytki w materiale i spoinowaniu. Występują obszary o podwyższonym poziomie zawilgocenia z intensywnymi ogniskami korozji biologicznej, w postaci glonów oraz mchów. Betonowe daszki nad przęsłami i czapy słupków uszkodzone i spękane (FOT. 6.2). Stalowe bramy oraz furtki w bardzo dobrym stanie technicznym, bez zastrzeżeń.</p>

- FOT. 6.1 Brama główna oraz ogrodzenie porażone korozją biologiczną.
- FOT. 6.2 Słupki ogrodzenia z ubytkami i spękaniami, przęsła porażone korozją biologiczną.
- FOT. 6.3 Dzwonnica.
- FOT. 6.4 Droga procesyjna porośnięta roślinnością niższą.
- FOT. 6.5 Parking.

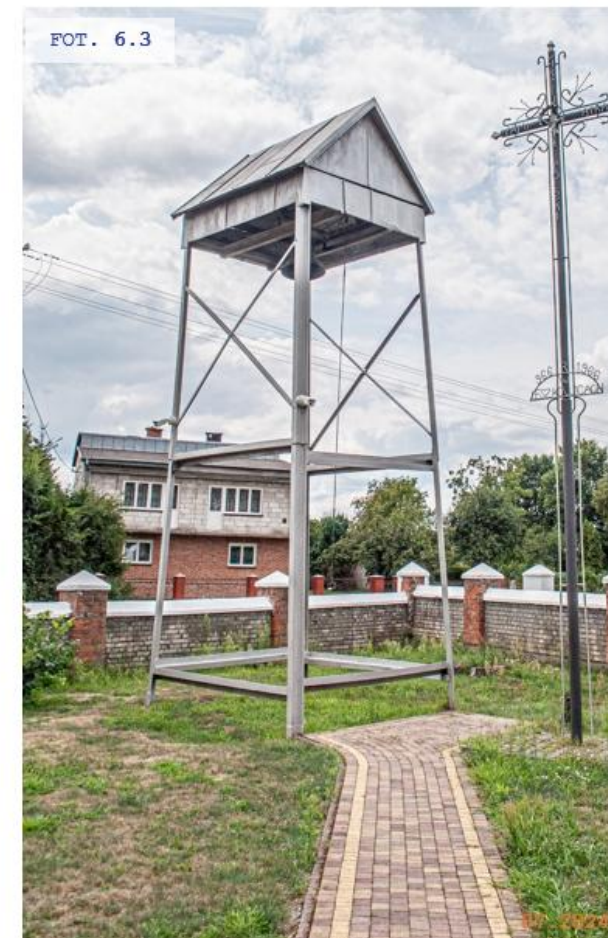
6.3 OBIEKTY KULTU RELIGIJNEGO	<p>Dzwonnica o konstrukcji stalowej. Dwuspadowy dach kryty blachą wsparty na czterech słupach. Zabezpieczona powłoką lakierniczą.</p> <p>Stan dobry</p> <p>Konstrukcja w stanie dobrym. Brak uszkodzeń mających wpływ na bezpieczeństwo użytkowania obiektu oraz przebywania w jego otoczeniu. Uszkodzenia powierzchniowe, związane z korozją oraz zabrudzeniami (FOT. 6.3).</p>

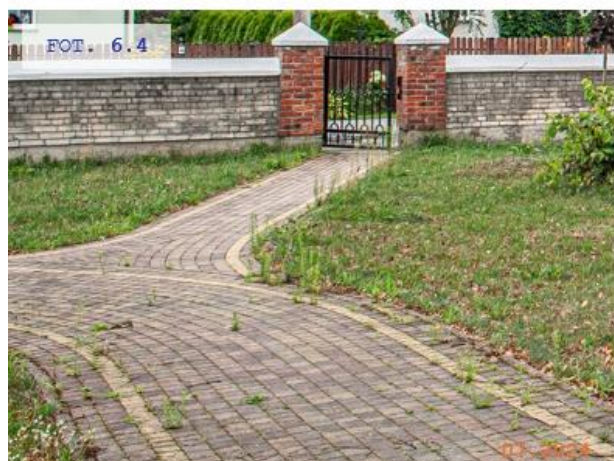
6.1 OTOCZENIE KOŚCIOŁA	<p>Chodniki oraz droga procesyjna z kostki brukowej betonowej z obrzeżem.</p> <p>Stan dobry</p> <p>Ciągi piesze w stanie technicznym dobrym, geometria zachowana, powierzchnia równa. Nie stwierdzono istotnych uszkodzeń mechanicznych nawierzchni. Miejscowo, w spoinach kostki brukowej wyrasta roślinność niższa oraz mech (FOT. 6.4).</p>
