KARTA EWIDENCYJNA ZABYTKU NIERUCHOMEGO WPISANEGO DO REJESTRU ZABYTEKÓW

2024/0013

KOŚCIÓŁ PAR. PW. SERCA JEZUSOWEGO

SUCHOWOLA

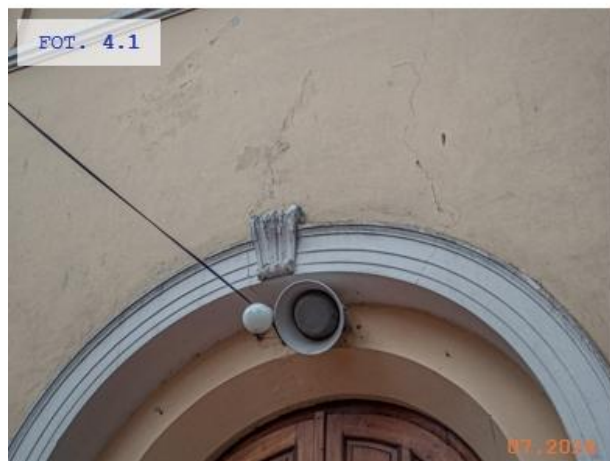
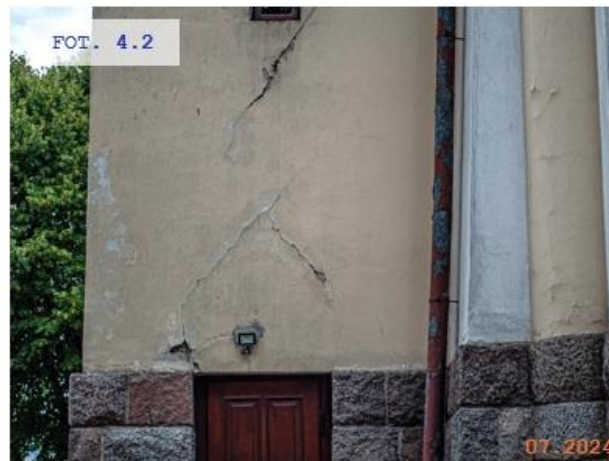
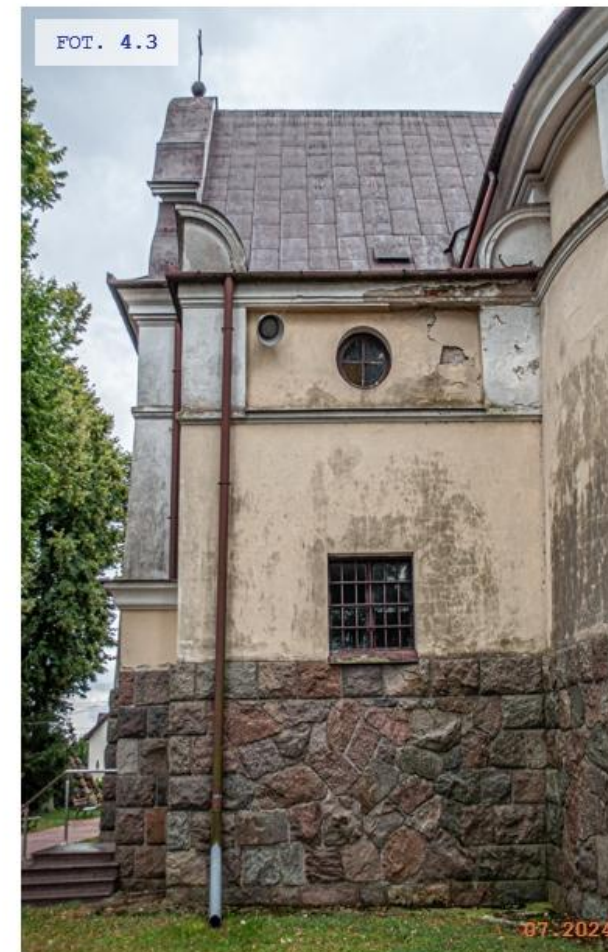
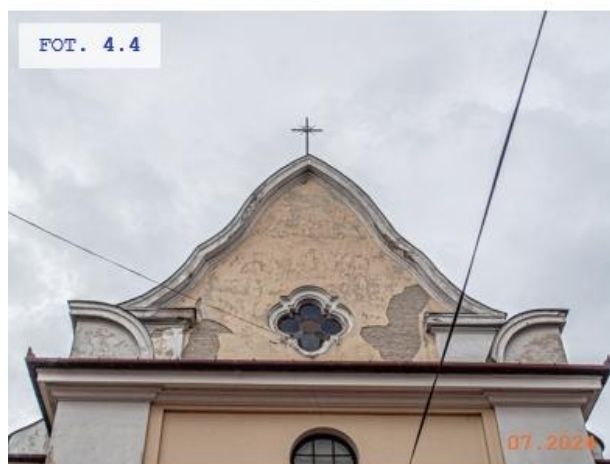
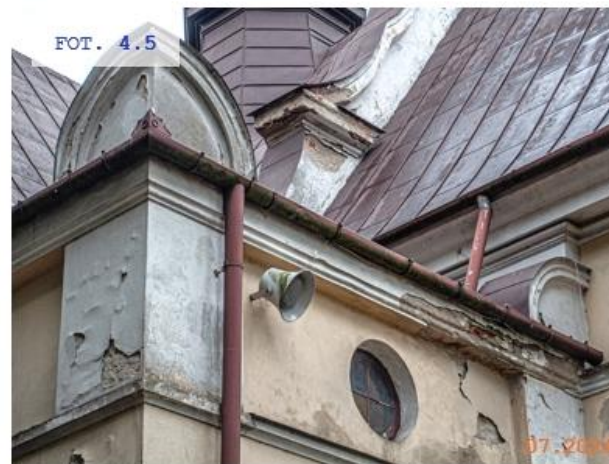
4.1 ŚCIANY ZEWNĘTRZNE	<p>Ściany murowane z cegły ceramicznej pełnej na zaprawie wapiennej, obustronnie otynkowane i pomalowane. Cokół w okładzinie z kamienia łamanego.</p> <p>Stan niedostateczny</p> <p>Na elewacji występują liczne spękania konstrukcji. Na fasadzie zarysowanie nadproża łukowego nad wejściem głównym (FOT. 4.1) oraz nad oknem, biegnące pionowo do gzymsu. Nad wejściem bocznym do kruchty (FOT. 4.2) oraz nad lewym oknem na elewacji wschodniej i prawym oknem na elewacji zachodniej. Siatka spękań pokrywa całą powierzchnię tynków. Na wszystkich ścianach występują silne zawilgocenia i odspojenia tynków. Głębokie odspojenia odsłaniające konstrukcję, o znacznych obszarach, występują na wysokości gzymsów koronujących w narożu północno-zachodnim (FOT. 4.5) oraz północno-wschodnim, a także na szczycie fasady elewacji południowej (FOT. 4.4). Intensywne porażenie korozją biologiczną w postaci glonów i porostów występuje na obszarach o podwyższonym poziomie zawilgocenia (FOT. 4.3). Na powierzchniach wysokiego cokołu intensywna skupiska mchów i glonów (FOT. 4.7). Powłoka malarska odspojona.</p>

4.3 POKRYCIE DACHOWE	<p>Pokrycie dachowe z blachy ocynkowanej.</p> <p>Stan dostateczny</p> <p>Pokrycie dachowe z licznymi obszarami porażonymi przez korozję chemiczną. Powłoka lakiernicza na całej powierzchni odspojona. Występują zawilgocenia oraz zabrudzenia (odchodami ptasimi) (FOT. 4.3, FOT. 4.5).</p>

- FOT. 4.1 Zarysowanie nad wejściem głównym do obiektu.
 FOT. 4.2 Spękanie nad wejściem bocznym do kruchty.
 FOT. 4.3 Silne zawilgocenie i porażenie korozją biologiczną ściany.
 FOT. 4.4 Odspojenia tynku na szczycie.
 FOT. 4.5 Degradacja gzymsu i atyki

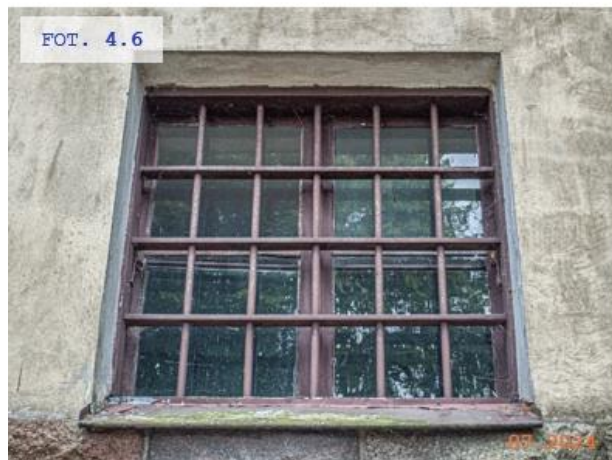
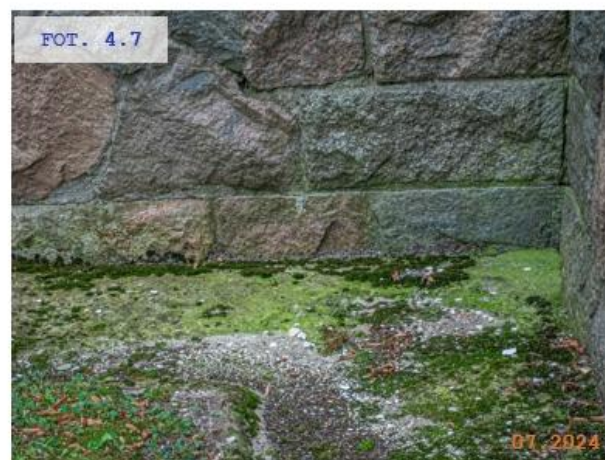
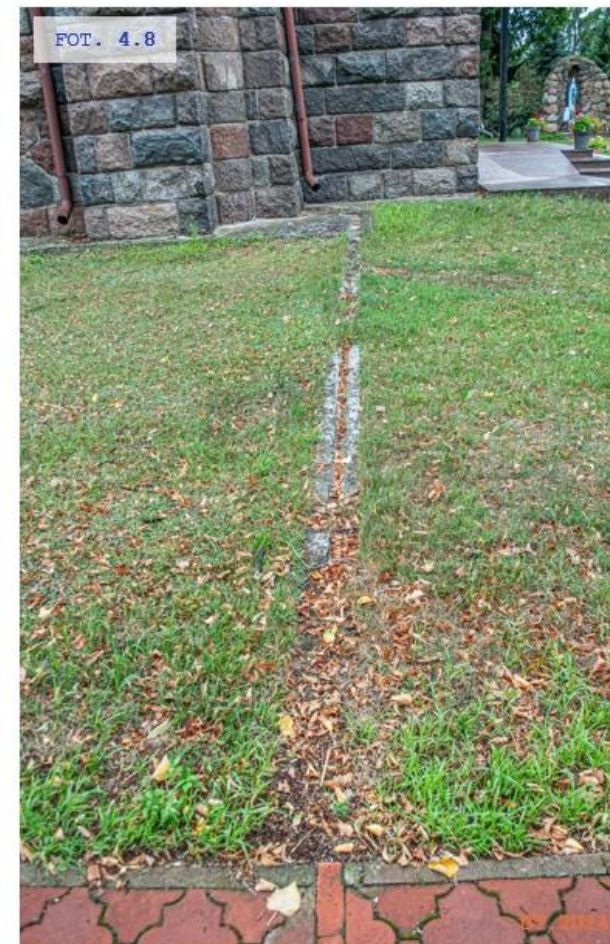
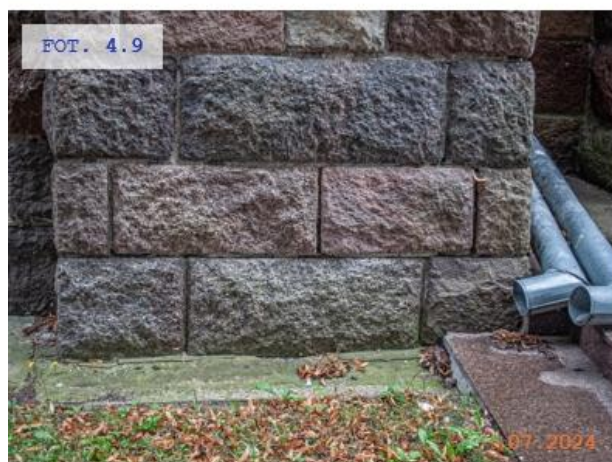
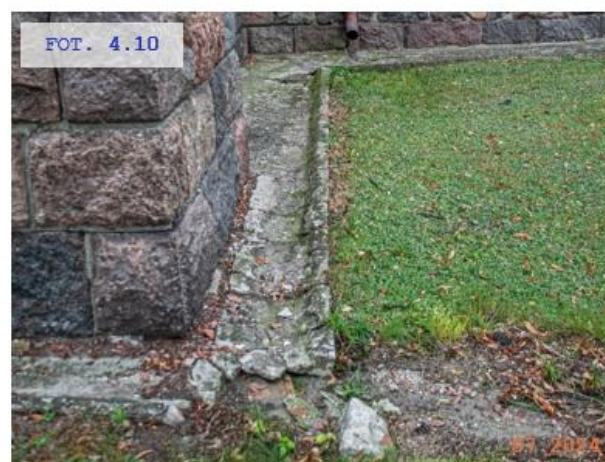
4.4 SYSTEM ODWODNIENIA	<p>Rynny i rury spustowe z blachy stalowej powlekanej. Koryta odprowadzające wody opadowe betonowe.</p> <p>Stan dostateczny</p> <p>System odwodnienia kompletny. Występują uszkodzenia mechaniczne rynien i rur spustowych. Na całej długości elementów występuje korozja biologiczna w postaci glonów, co może świadczyć o nieszczelności systemu odwodnienia. Powłoka zabezpieczająca miejscowo odspojona (FOT. 4.3). W obrębie wylewk intensywny rozwój korozji biologicznej (glony i mchy). Koryta betonowe spękane oraz niedrożne (FOT. 4.8), intensywnie porażone korozją biologiczną.</p>

4.5 OPASKA	<p>Opaska betonowa</p> <p>Stan niedostateczny</p> <p>Opaska spękana na całej długości, występują nierówności oraz liczne ubytki w strukturze (FOT. 4.10). Glony, porosty i mech porastają powierzchnie (FOT. 4.9).</p>

- FOT. 4.6 Silne porażenie korozją biologiczną parapetów, zawilgocenie ścian.
- FOT. 4.7 Zdegradowana opaska, intensywne porażenie korozją biologiczną, mchy, glony i porosty.
- FOT. 4.8 Niedrożność koryta odprowadzającego.
- FOT. 4.9 Brak prawidłowego odprowadzenia wody opadowej.
- FOT. 4.10 Spękania opaski przyobiektowej.

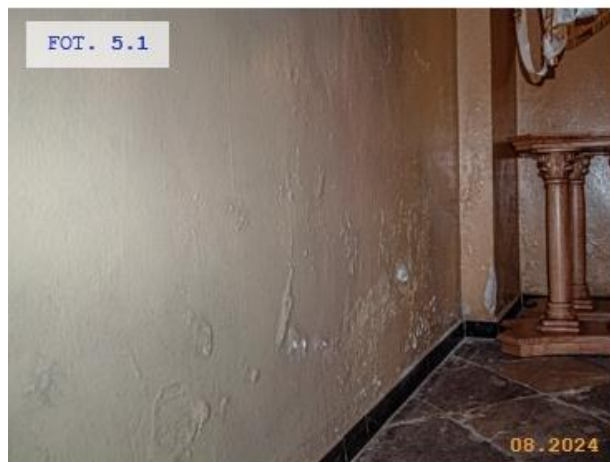
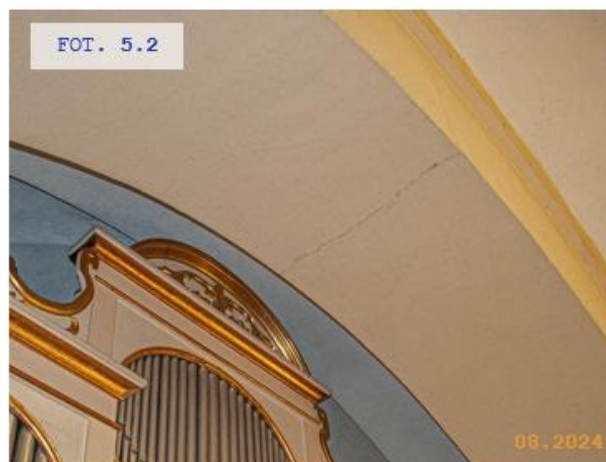
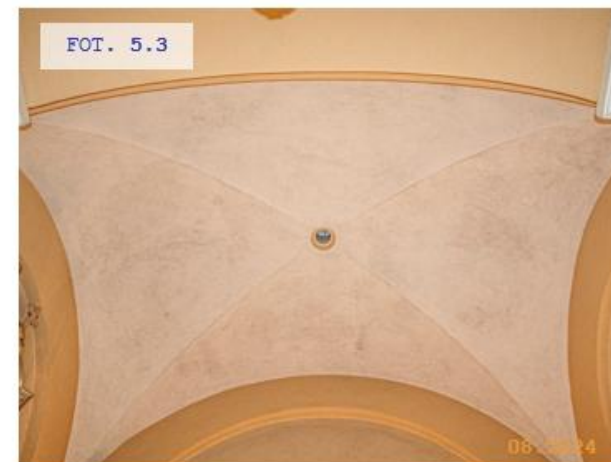
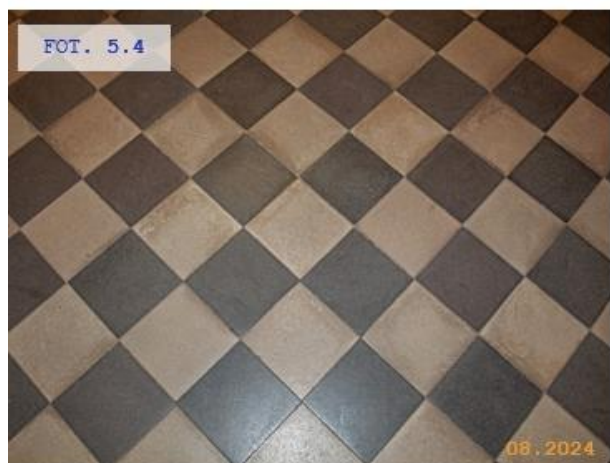
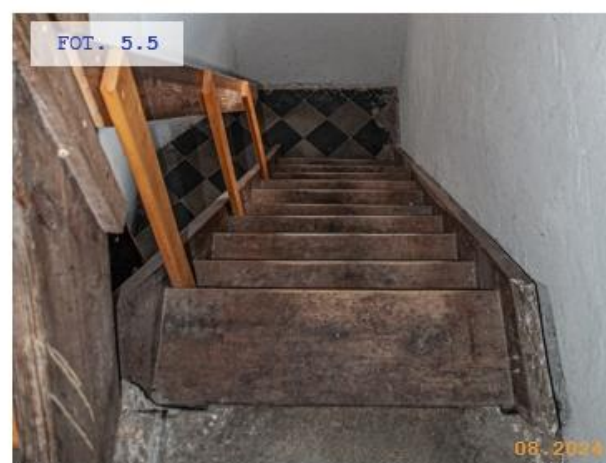
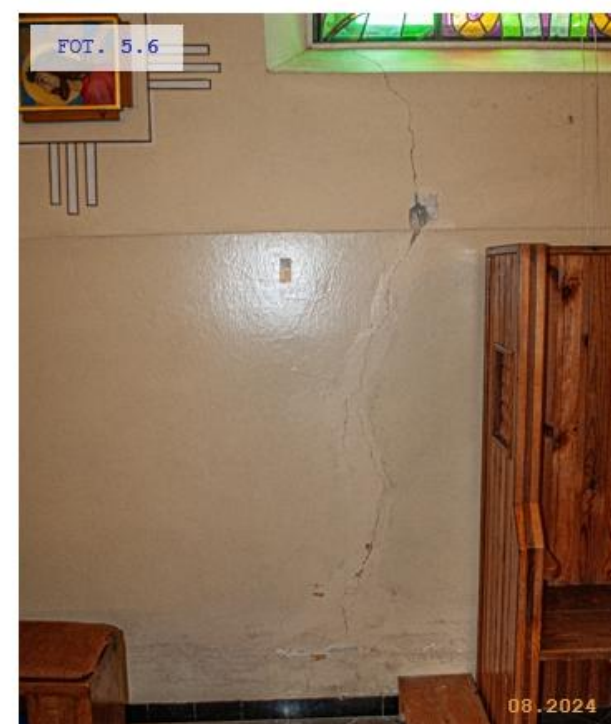
5.1 FUNDAMENTY	<i>Nie wykonano odkrywek fundamentów - brak możliwości oceny stanu technicznego.</i>		
5.2 KRYPTY	<i>Kościół nie posiada krypt.</i>		
5.3 ŚCIANY, FILARY	<p>Ściany murowane z cegły ceramicznej pełnej na zaprawie wapiennej, obustronnie otynkowane i pomalowane. Cokół w okładzinie z kamienia łamanego.</p> <p>Stan niedostateczny</p> <p><i>Na ścianach zewnętrznych od strony wewnętrznej występują zarysowania konstrukcji, w szczególności w obrębie okien. Przebieg rys pionowy, sięgający podstawy ściany. Wzdłuż rys występują znaczne ubytki w warstwach wykończenia (FOT. 5.6). W pasie przyziemia podwyższony poziom zawilgocenia skutkuje licznymi odspojeniami powłoki malarskiej oraz tynków (FOT.5.1). Uwaga: zaleca się monitorowanie zarysowań z wykorzystaniem plomb lub szczelinomierzy.</i></p>

5.4 SKLEPIENIA, STROPY	<p>Sklepienia kolebkowo-krzyżowe na gurtach w nawie głównej i kruchcie. Prezbiterium przykryte sklepieniem pseudo gwiazdzistym. W zakrystii stropy drewniane, belkowe z otynkowaną podsiębitką i fasetami.</p> <p>Stan niedostateczny</p> <p><i>Na dwóch łukach sklepień występują spękania w konstrukcji (FOT. 5.2). Powierzchnia sufitów niejednolita, zawilgocona z obszarami rozwijającej się korozji biologicznej w postaci pleśni (FOT. 5.3) Uwaga: zaleca się monitorowanie zarysowań z wykorzystaniem plomb lub szczelinomierzy.</i></p>

5.5 PODŁOGI I POSADZKI	<p>Posadzki z płyt z piaskowca w prezbiterium oraz terakoty w nawie głównej.</p> <p>Stan dobry</p> <p><i>Terakota z powierzchniowymi uszkodzeniami. Miejscowe nierówności i zarysowania. Drobne uszkodzenia związane z wieloletnią eksploatacją obiektu (FOT. 5.4).</i></p>

5.6 SCHODY WEWNĘTRZNE	<p>Schody wewnętrzne prowadzące na chór drewniane, dwubiegowe ze spocznikiem betonowym.</p> <p>Stan dostateczny</p> <p><i>Schody prowadzące na chór w stanie dostatecznym. Większość drobnych uszkodzeń mechanicznych związana z wieloletnią eksploatacją obiektu. Zdegradowana powłoka lakiernicza z odspojoną powłoką na stopniach oraz balustradach (FOT. 5.5).</i></p>

- FOT. 5.1 Odspojenia powłoki malarskiej przyziemia nawy głównej.
- FOT. 5.2 Spękanie łuku nad chórem.
- FOT. 5.3 Zawilgocenie sklepienia, obszary porażone pleśniami.
- FOT. 5.4 Posadzka w nawie głównej.
- FOT. 5.5 Uszkodzenia schodów prowadzących na chór.
- FOT. 5.6 Zarysowanie pod oknem

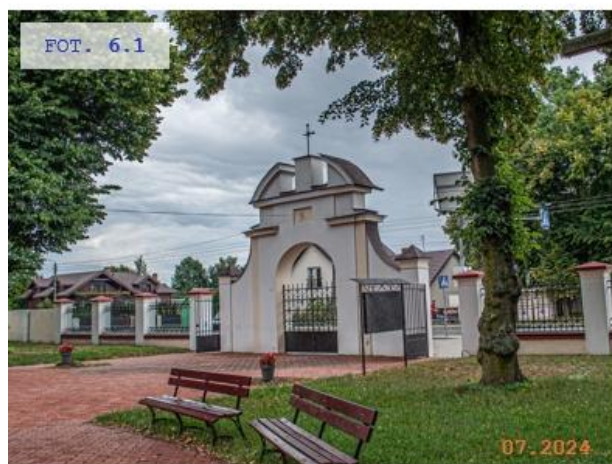
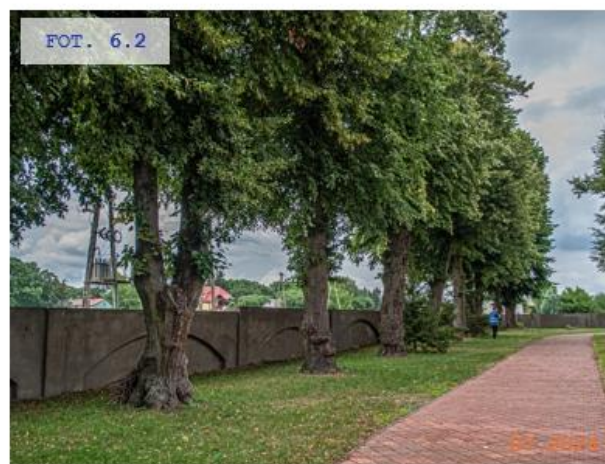
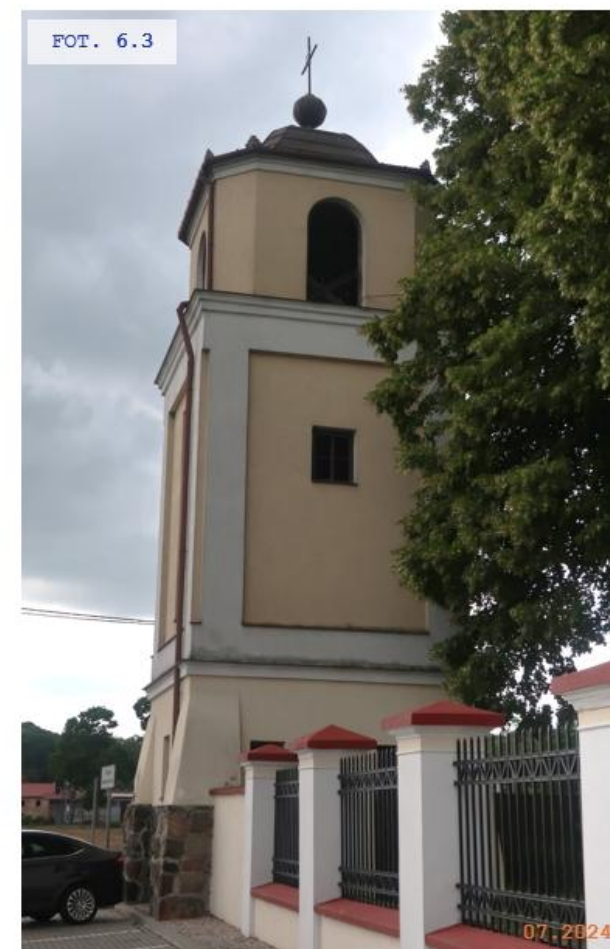
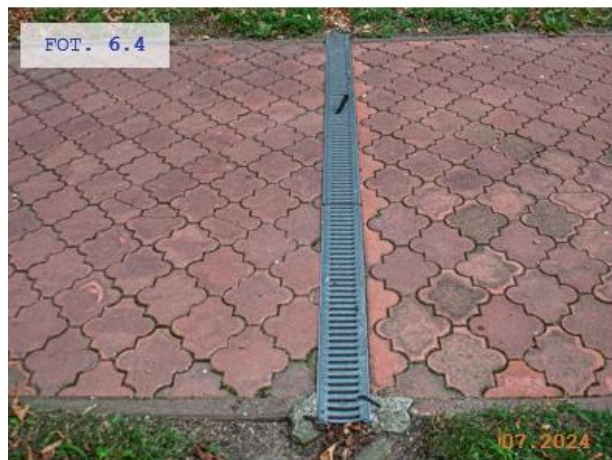
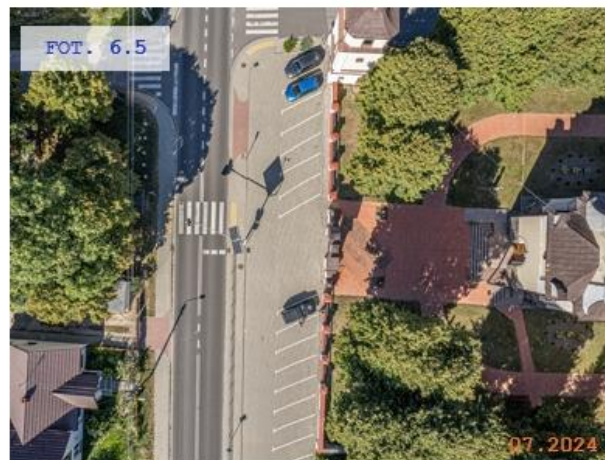
6.1 OTOCZENIE KOŚCIOŁA	<p><i>Chodniki oraz droga procesyjna z kostki betonowej z obrzeżem. W drogę procesyjną wbudowane koryta odprowadzające wody opadowe przekryte stalową kratą.</i></p> <p>Stan dostateczny</p> <p><i>Ciągi pieszce w stanie technicznym dostatecznym, geometria zachowana, powierzchnia równa (FOT. 6.2). Występują uszkodzenia mechaniczne nawierzchni, spękania oraz ubytki. Powierzchnia zawilgocona. Miejscowo, w spoinach kostki brukowej wyrasta roślinność niższa oraz mech (FOT. 6.4).</i></p>

6.2 BRAMA WEJŚCIOWA I OGRODZENIE	<p><i>Skrzydła bramy głównej oraz furtki stalowe ze słupkami murowanymi z cegły ceramicznej pełnej. Przęsia od frontu murowane na podmurówce, otynkowane. Skrajne przęsia ogrodzenia frontowego oraz w całości ogrodzenia boczne otynkowane, bez powłoki malarskiej. Betonowe czapy ogrodzeniowe. W ogrodzenie wkomponowana murowana dzwonnica.</i></p> <p>Stan dostateczny</p> <p><i>Powierzchnia ścian bramy głównej niejednolita. Występują powierzchniowe spękania oraz punktowe ubytki. W strefie przyziemia podwyższony poziom zawilgocenia oraz rozwój korozji biologicznej w postaci glonów. Stalowe przęsia bramy głównej, furtek oraz obróbki blacharskie punktowo skorodowane, z odspojoną powłoką zabezpieczającą (FOT. 6.1). Powierzchnia przęseł bocznych zawilgocona, występuje intensywny rozwój korozji biologicznej (glony, porosty) oraz wykwity krystalizujących soli.</i></p>

6.3 OBIEKTY KULTU RELIGIJNEGO	<p><i>Dzwonnica murowana z cegły ceramicznej pełnej, otynkowana, przykryta pokryciem z blachy.</i></p> <p>Stan dobry</p> <p><i>Konstrukcja w stanie dobrym. Brak uszkodzeń mających wpływ na bezpieczeństwo użytkowania obiektu oraz przebywania w jego otoczeniu. Uszkodzenia powierzchniowe, związane z korozją biologiczną oraz zabrudzeniami (FOT. 6.3).</i></p>

- FOT. 6.1 Brama główna w stanie bardzo dobrym.
FOT. 6.2 Ogrodzenie boczne, droga procesyjna.
FOT. 6.3 Dzwonnica, zawilgocenie w strefie gzymsu.
FOT. 6.4 Zawilgocenie kostki brukowej, mech porastający spoiny.
FOT. 6.5 Parking. Widok z góry.
