# KARTA EWIDENCYJNA ZABYTKU NIERUCHOMEGO WPISANEGO DO REJESTRU ZABYTKÓW

2024/0015

KAPLICA W ZESPOLE PAŁACOWO-PARKOWYM

ŁYSOŁAJE-KOLONIA

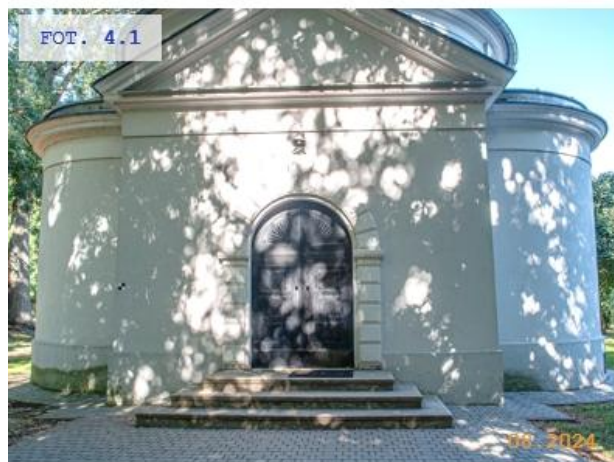
Miejscowość	Obiekt	Zawartość wkładki	
ŁYSOŁAJE	KAPLICA W ZESPOLE PAŁACOWO-PARKOWYM	ZAŁĄCZNIK 4: OCENA STANU ZACHOWANIA - ELEWACJE	  Politechnika Lubelska Katedra Konserwacji Zabytków
<b>4.1 ŚCIANY ZEWNĘTRZNE</b>	Ściany murowane z cegły ceramicznej pełnej na zaprawie cementowo-wapiennej. Otynkowany obustronnie. <b>Stan dostateczny</b> <i>Na ścianach zewnętrznych nie występują głębokie zarysowania w warstwie konstrukcyjnej. Powierzchniowe zarysowania o przebiegu poziomym występują w pasie przyziemia na elewacji północno-wschodniej (FOT. 4.4) oraz w obrębie okien (FOT. 4.2). Podwyższony poziom zawilgocenia, a w konsekwencji intensywne porażenie korozją biologiczną występują po obwodzie obiektu przy postawie ścian. Ogniska porostów oraz glonów występują w szczególności w strefach wylotu rur spustowych (FOT. 4.5) oraz w narożu elewacji północno-zachodniej. Odspojenia powłok malarskich oraz tynków w pasie przyziemia i gzymsu koronującego, prawdopodobnie na skutek nieciągłości lub niesprawności systemu odwodnienia (FOT. 4.1)</i>

- FOT. 4.1 Widok na wejście do obiektu.
- FOT. 4.2 Odspojenie tynku na gzymsie koronującym.
- FOT. 4.3 Pokrycie dachowe kopuły w dobrym stanie technicznym.
- FOT. 4.4 Spękania, korozja biologiczna, zawilgocenie i odspojenia tynku w strefie przyziemia.
- FOT. 4.5 Intensywne ogniska korozji biologicznej w strefie systemu odwodnienia.
- FOT. 4.6 Zarysowania na granicy schodów oraz ścian kaplicy.

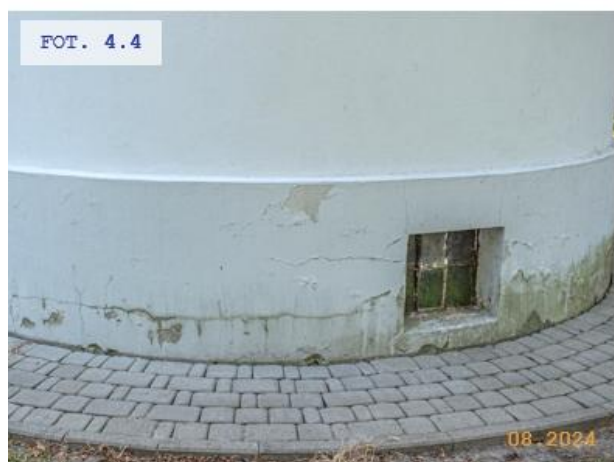
<b>4.5 OPASKA</b>	Opaska z kostki betonowej brukowej z obrzeżem. <b>Stan dostateczny</b> <i>Powierzchnia opaski równa, miejscowo zawilgocona. Brak szczelności na styku opaska/cokół (FOT. 4.4). W obrębie wylewek rur spustowych intensywne porażenie korozją biologiczną w postaci glonów (FOT. 4.5).</i>		
<b>4.7 SCHODY ZEWNĘTRZNE RAMPA</b>	Schody główne betonowe. <i>Brak rampy</i> . <b>Stan dostateczny</b> <i>Stopnie i podstopnice z niewielkimi zarysowaniami oraz ubytkami w strukturze. Na granicy schodów oraz ścian zewnętrznych występuje głębokie zarysowanie (FOT. 4.6). Powierzchnie miejscowo porażone przez korozję biologiczną, z wykwiatmi solnymi.</i>

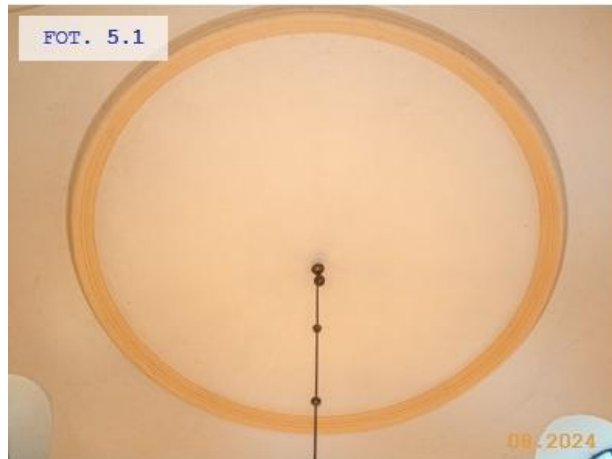
5.4 SKLEPIENIA, STROPY	W piwnicy strop Kleina na żelbetowych podciągach, w przedsionku stropy płaskie, nawa główna przykryta kopułą. <b>Stan dobry</b> <i>Na powierzchni ścian kopuły nie występują zarysowania oraz uszkodzenia mające wpływ na bezpieczeństwo użytkowania obiektu. Tynki oraz powłoki malarskie równe i jednorodne, bez zastrzeżeń (FOT. 5.1). Brak możliwości oceny stanu zachowania stropu Kleina w piwnicy ze względu na brak dostępu.</i>

- FOT. 5.1 Sklepienie w dobrym stanie technicznym.  
FOT. 5.2 Nadproża okienne oraz łuki bez spękań.  
FOT. 5.3 Posadzka z lastryko oraz zabezpieczone zejście do piwnicy.

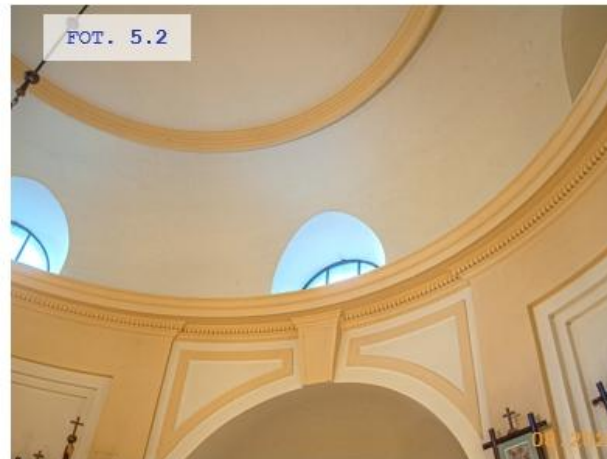
FOT. 5.2

5.3 ŚCIANY, FILARY	Ściany murowane z cegły ceramicznej pełnej na zaprawie cementowo-wapiennej. Otynkowany obustronnie. <b>Stan dobry</b> <i>Na powierzchni ścian zewnętrznych od wewnątrz nie występują zarysowania oraz uszkodzenia mające wpływ na bezpieczeństwo użytkowania obiektu. Tynki oraz powłoki malarskie równe i jednorodne, bez zastrzeżeń (FOT. 5.2).</i>

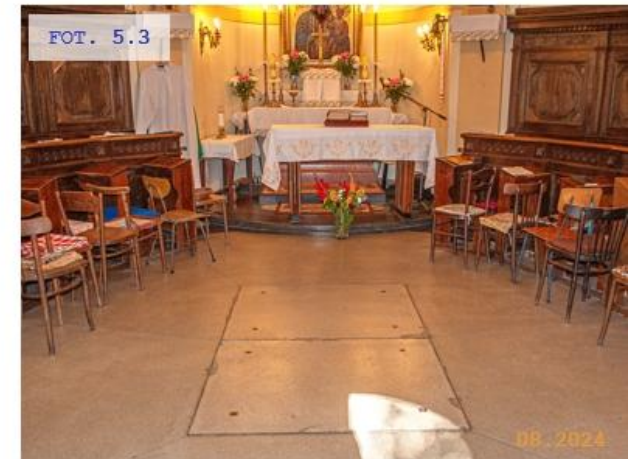
FOT. 5.3

5.5 PODŁOGI I POSADZKI	W nawie głównej posadzka z lastriko. W kruchcie posadzka wykończona płytkami ceramicznymi. W piwnicy posadzka cementowa. <b>Stan dobry</b> <i>Powierzchnia posadzki w kruchcie oraz w nawie głównej w dobrym stanie technicznym. Większość niewielkich uszkodzeń powstała na skutek wieloletniej eksploatacji (FOT. 5.3). Brak możliwości oceny stanu zachowania posadzki w piwnicy ze względu na brak dostępu.</i>

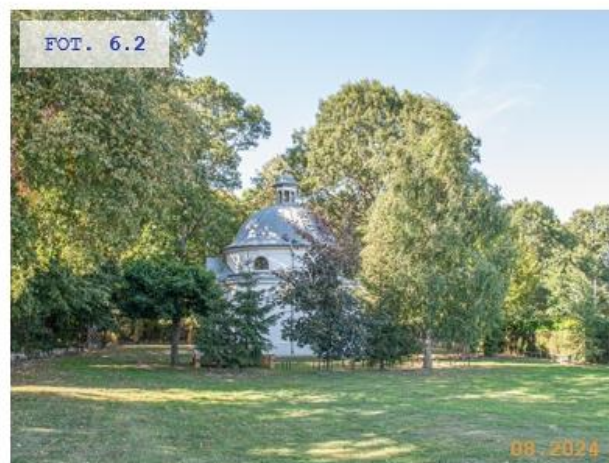
6.1 OTOCZENIE KOŚCIOŁA	<i>Brak utwardzonych ciągów pieszych (FOT. 6.5).</i>		
6.2 BRAMA WEJŚCIOWA I OGRODZENIE	<i>Teren nieogrodzony (FOT. 6.2).</i>		
6.3 OBIEKTY KULTU RELIGIJNEGO	<i>Ołtarz letni na podwyższeniu, słupy otynkowane, powierzchnie wykończone płytkami ceramicznymi.</i> <b>Stan dobry</b> <i>Na powierzchni otynkowanych słupów występują zawilgocenia oraz zabrudzenia. Podstopnice schodów z wykwitami solnymi oraz ogniskami korozji biologicznej. Nie występują ubytki oraz spękania płytek ceramicznych (FOT. 6.3).</i>

FOT. 6.2 Otoczenie kaplicy.

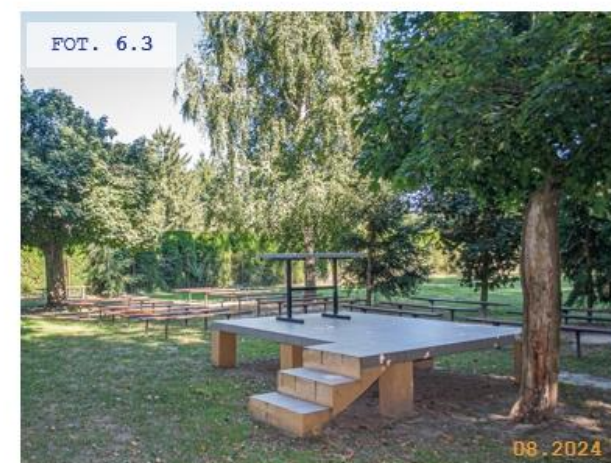
FOT. 6.3 Oltarz letni oraz ławki zewnętrzne.

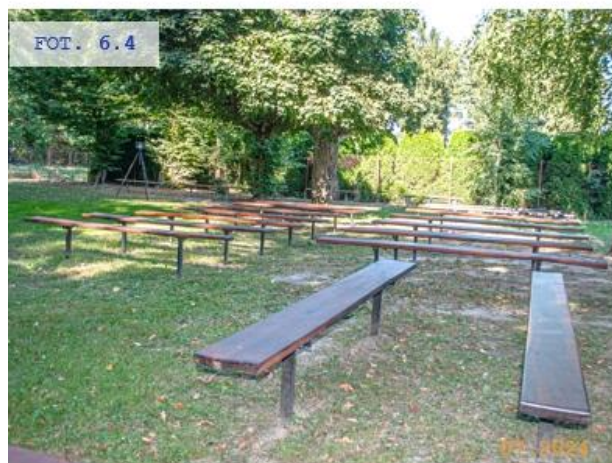
6.4 MAŁA ARCHITEKTURA	<i>Ławki o konstrukcji stalowej z drewnianymi siedziskami.</i> <b>Stan bardzo dobry</b> <i>Brak zastrzeżeń do stanu technicznego ławek parkowych (FOT. 6.4).</i>

FOT. 6.4 Ławki zewnętrzne.

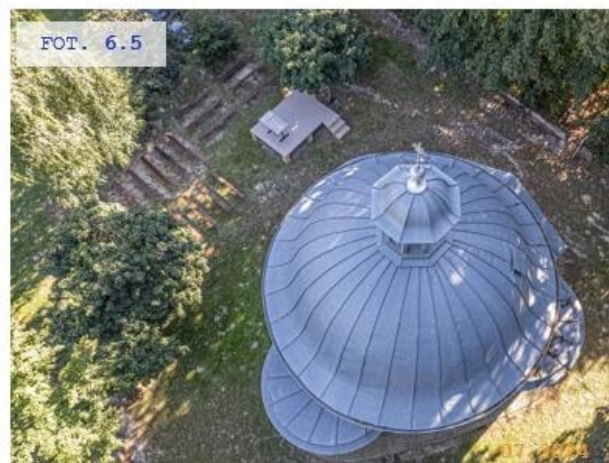
FOT. 6.5 Widok z góry na sektor plenerowy.

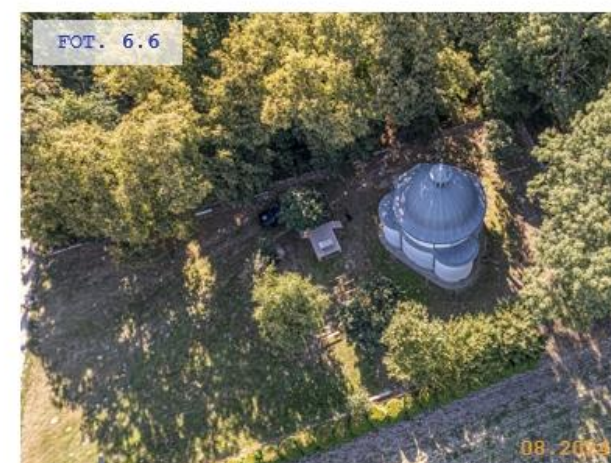
6.5 INFRASTRUKTURA SERWISOWA	<i>Brak parkingu (FOT. 6.6).</i>

FOT. 6.6 Brak parkingu. Widok z góry.
