KARTA EWIDENCYJNA ZABYTKU NIERUCHOMEGO

2024/0016

KOŚCIÓŁ PARAFIALNY PW. ŚW. JÓZEFA ROBOTNIKA I ŚW. ANTONIEGO

KAWĘCZYN

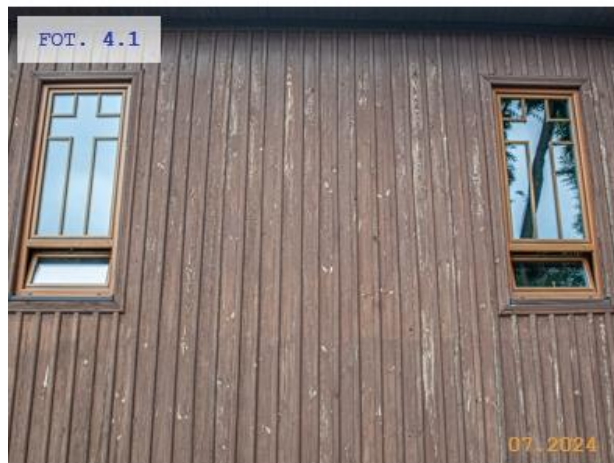
FOT. 4.1

4.1 ŚCIANY ZEWNĘTRZNE	<p>Ściany drewniane o konstrukcji wieńcowej, zawęglowane na jaskółczy ogon. Podwalina dębowa na podmurówce z cegły. Oszalowany pionowo deskami sosnowymi z dodatkowymi listwami na łączeniach desek. Malowany farbą olejną. <i>Cokół otynkowany, zabezpieczony obróbką blacharską.</i></p> <p>Stan dostateczny</p> <p><i>Brak możliwości oceny stanu technicznego elementów konstrukcyjnych ze względu na oszalowanie ścian. Na powierzchni elewacji występują miejscowe zawilgocenia i rozwijająca się korozja biologiczna w postaci glonów. Szczególnie widoczna w narożniku północno-wschodnim zakrystii (FOT. 4.3), co może być spowodowane nieszczelnością w systemie odwodnienia. Powłoka malarska szalunku niejednorodna i odspojona. W miejscach silnie nasłonecznionych, głównie na elewacji południowej, miejscowe odspojenia i przebarwienia powłok malarskich (FOT. 4.1). Cokół w stanie dostatecznym, występują powierzchniowe spękania tynku oraz obszary o podwyższonym poziomie wilgotności. W miejscach zawilgoconych rozwój korozji biologicznej w postaci glonów. Brak szczelnego połączenia cokół/opaska (FOT. 4.2).</i></p>

Odspojona i wypłowiała powłoka malarska szalunku ścian.

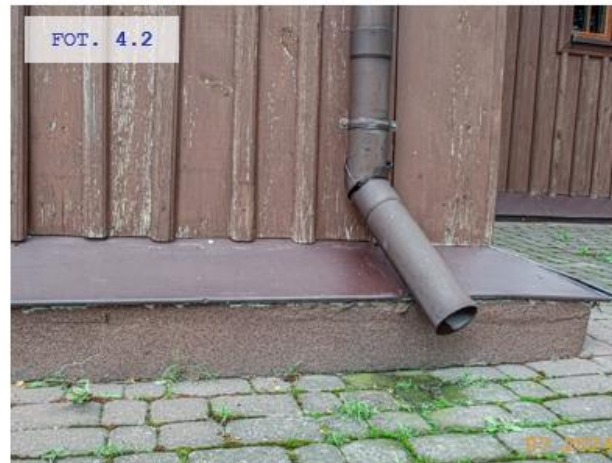
FOT. 4.2

4.4 SYSTEM ODWODNIENIA	<p><i>Rynny i rury spustowe z blachy stalowej.</i></p> <p>Stan niedostateczny</p> <p><i>System odwodnienia w przeważającej części kompletny, miejscowo w narożniku południowo-zachodnim wylewka rury spustowej uszkodzona mechanicznie. System odwodnienia prawdopodobnie nieszczelny. Na obejmach rynien oraz na łączeniu elementów silnie rozwinięta korozja biologiczna w postaci glonów. Brak ciągłości rur spustowych w narożnikach: elewacji północno-wschodniej, południowo-wschodniej oraz południowo-zachodniej, w tych miejscach <i>dolne części</i> rur spustowych zerwane i oparte o ścianę, bez zamocowania. Prawdopodobnie system niedrożny przez zalegające liście. Brak koryt odwadniających, woda odprowadzona bezpośrednio przy ścianach obiektu.</i></p>

Nieszczelności systemu odwodnienia, rozwój korozji biologicznej na powierzchni kostki brukowej pod wylewką rury spustowej.

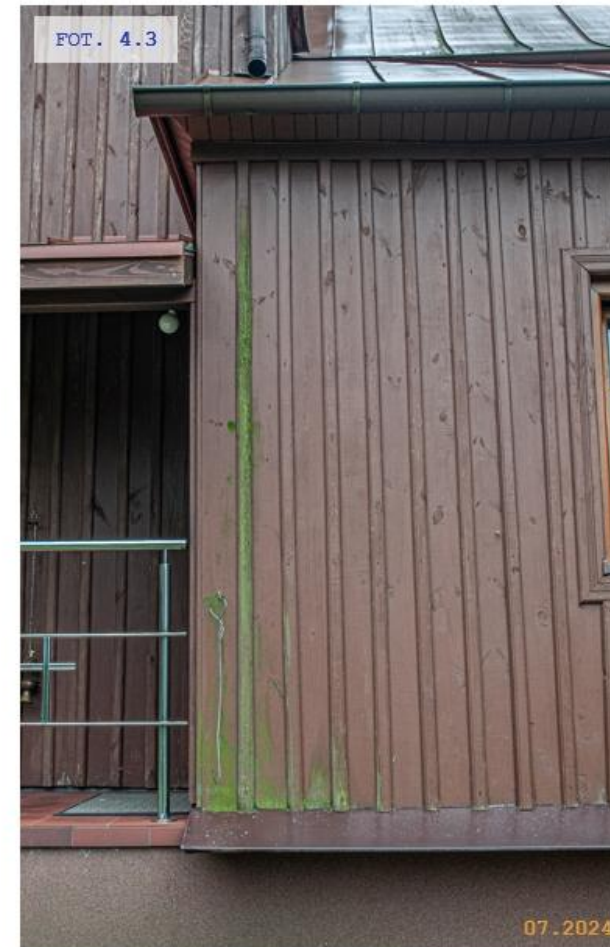
FOT. 4.3

Silny rozwój korozji biologicznej w postaci glonów na powierzchni narożnika ściany zewnętrznej.

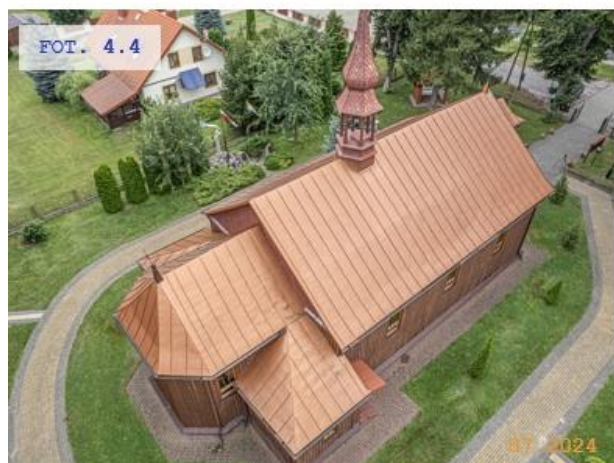
FOT. 4.4

4.3 POKRYCIE DACHOWE	<p><i>Pokrycie dachowe nawy głównej oraz prezbiterium z blachy miedzianej. Zadaszenie wejścia do nawy głównej oraz zakrystii z blachy trapezowej.</i></p> <p>Stan bardzo dobry</p> <p><i>Pokrycie dachowe nawy głównej w bardzo dobrym stanie technicznym, bez zastrzeżeń. Pokrycie dachowe sygnaturki z odspojoną powłoką malarską, w dostatecznym stanie zachowania (FOT. 4.4).</i></p>

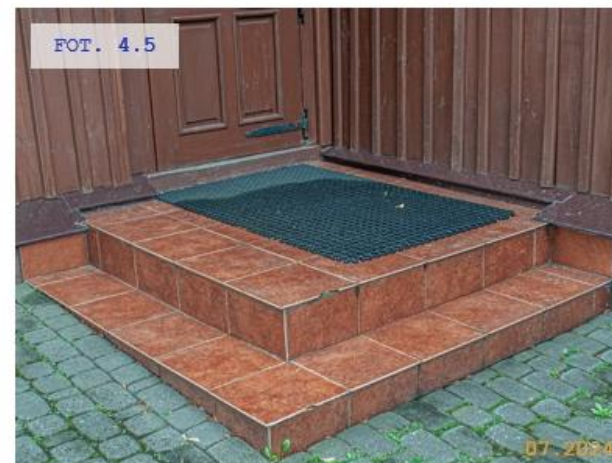
FOT. 4.5

4.7 SCHODY ZEWNĘTRZNE RAMPA	<p><i>Schody betonowe, stopnie schodów zewnętrznych wykończone płytkami ceramicznymi.</i></p> <p>Stan dostateczny</p> <p><i>Schody boczne do kruchty w dostatecznym stanie technicznym. Płytki miejscowo uszkodzone. W szczególności przy krawędziach występują ubytki w strukturze materiału. W spoinach oraz w ubytkach płytek rozwijająca się korozja biologiczna w postaci glonów. Schody boczne do zakrystii w dobrym stanie technicznym.</i></p>

Spękania i ubytki w płytkach okładzinowych schodów zewnętrznych, rozwój korozji biologicznej w spoinach.

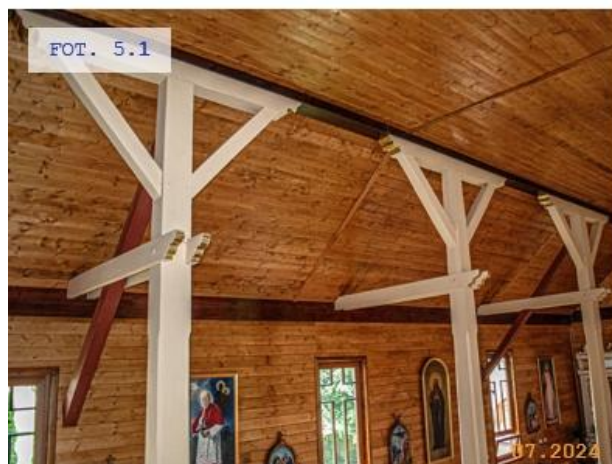
5.1 FUNDAMENTY	<i>Nie wykonano odkrywek fundamentów - brak możliwości oceny stanu technicznego.</i>		
5.2 KRYPTY	<i>Kościół nie posiada krypt.</i>		
5.3 ŚCIANY, FILARY	<p>Ściany drewniane o konstrukcji wieńcowej, zawęglowane na jaskółczy ogon. Podwalina dębowa na podmurówce z cegły. Oszalowane w dwóch poziomach: dołem pionowo, wyżej poziomo.</p> <p>Stan bardzo dobry</p> <p><i>Brak możliwości oceny elementów konstrukcyjnych ścian ze względu na oszalowanie. Na wewnętrznych powierzchniach szalunku ścian konstrukcyjnych nie występują uszkodzenia. Warstwa wykończeniowa jednolita, bez widocznych spękań oraz odkształceń (FOT. 5.1).</i></p>

- FOT. 5.1 Widok na filary i strop w nawie głównej.
FOT. 5.2 Widok na chór, powłoki malarskie bez zastrzeżeń.
FOT. 5.3 Schody prowadzące na chór, stan bardzo dobry.
FOT. 5.4 Posadzka w nawie głównej, bez wad.
FOT. 5.5 Posadzka w prezbiterium, bez wad.

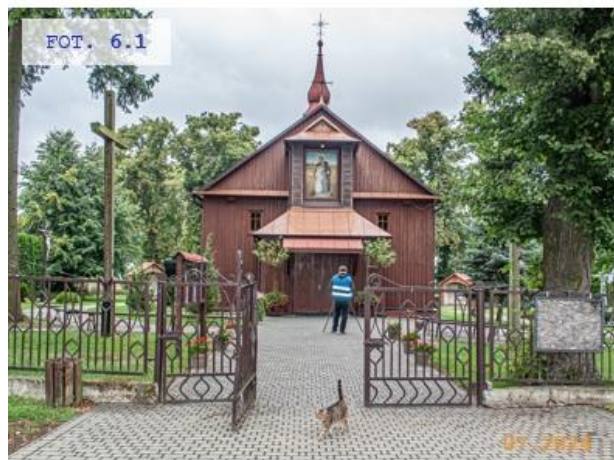
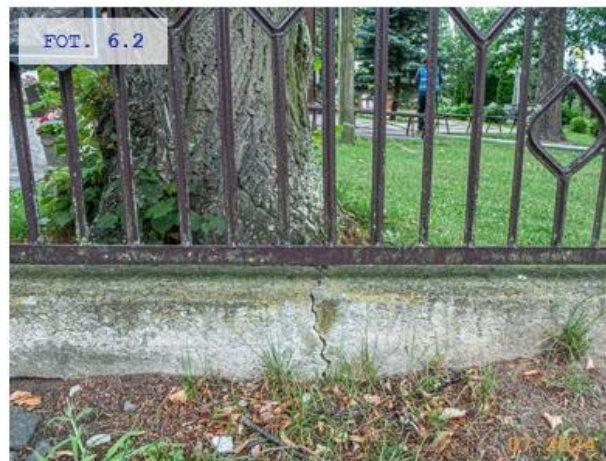
6.2 BRAMA WEJŚCIOWA I OGRODZENIE	<p>Brama wejściowa oraz ogrodzenie ze stalowymi przęsłami i słupkami oraz betonową podmurówką.</p> <p>Stan dostateczny</p> <p>Stalowe przęsła ogrodzeniowe oraz słupki punktowo porażone korozją chemiczną oraz na całej długości ogrodzenia porażone korozją biologiczną w postaci mchów i porostów. Powłoka lakiernicza zabezpieczająca niejednorodna oraz odspojona. Podmurówka z licznymi spękaniem głębokimi i powierzchniowymi oraz ubytkami w strukturze materiału. Zawilgocone sprzyja silnemu porażeniu mchami, glonami i porostami (FOT. 6.1, FOT. 6.2).</p>

- FOT. 6.1 Brama główna w stanie dostatecznym.
- FOT. 6.2 Głębokie spękanie betonowej podmurówki, korozja biologiczna w postaci mchów i porostów na pręsiach stalowe.
- FOT. 6.3 Kapliczka oraz dzwonnica. Silnie porażone przez korozję biologiczną deski elewacyjne oraz drzwi w dolnych partiach dzwonnicy.
- FOT. 6.4 Zawilgocenie kostki brukowej, mech porastający spoiny.
- FOT. 6.5 Parking. Widok z góry.
- FOT. 6.6 Parking. Widok z góry.

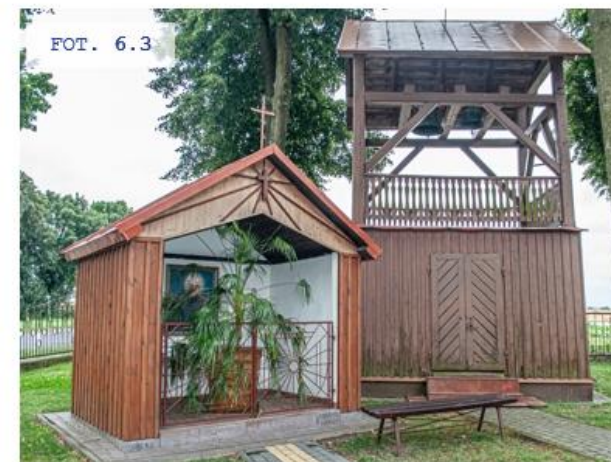
6.3 OBIEKTY KULTU RELIGIJNEGO	<p>Dzwonnica o konstrukcji drewnianej, przykryta dwuspadowym dachem pokrytym blachą stalową trapezową.</p> <p>Stan dostateczny</p> <p>Na powierzchni ścian dzwonnicy występują silne zawilgocenia i intensywnie rozwijająca się korozja biologiczna w postaci glonów. Szczególnie widoczna w pasie ponad cokółem oraz na balustradzie. Powłoka malarska szalunku niejednorodna z miejscowymi odspojeniami i przebarwieniami. Cokół w stanie dostatecznym, występują powierzchniowe spęknięcia tynku oraz obszary o podwyższonym poziomie wilgotności. W miejscach zawilgoconych rozwój korozji biologicznej w postaci glonów. Brak szczelnego połączenia cokół/opaska. Pokrycie dachowe w dobrym stanie technicznym. Brak systemu odwodnienia pokrycia dachowego (FOT. 6.3)</p> <p>Cztery kapliczki o konstrukcji murowanej, ściany oszalowane, przykryte dwuspadowym dachem pokrytym blachą.</p> <p>Stan dobry</p> <p>Powierzchnia oszalowanych ścian oraz pokrycie w dobrym stanie technicznym, bez zastrzeżeń. Brak systemu odwodnienia pokrycia dachowego. (FOT. 6.3)</p>
