**KARTA EWIDENCYJNA ZABYTKU NIERUCHOMEGO
WPISANEGO DO REJESTRU ZABYTKÓW**

Nr sygnatury

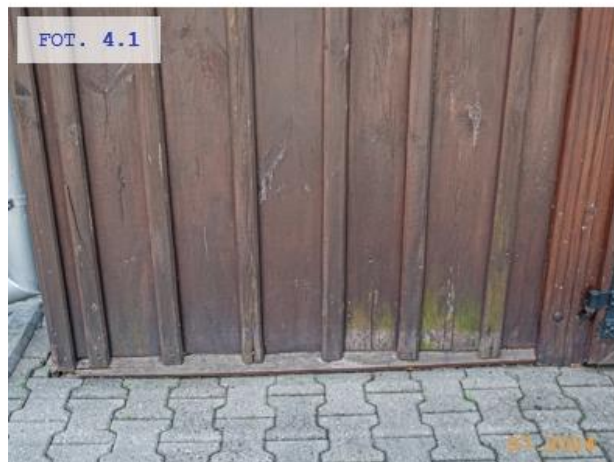
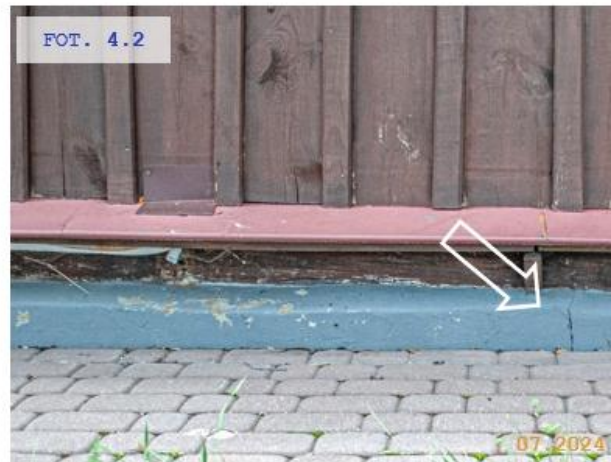
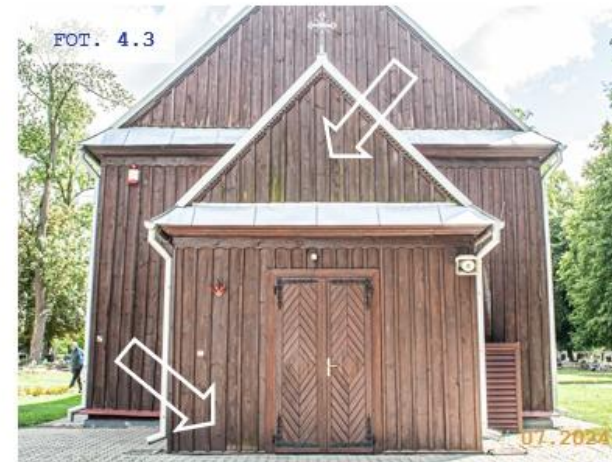
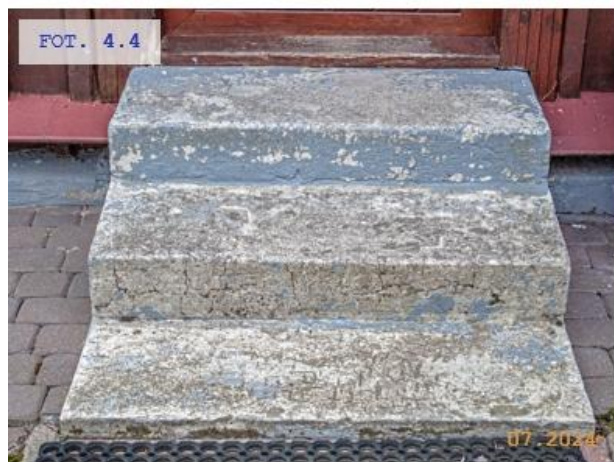
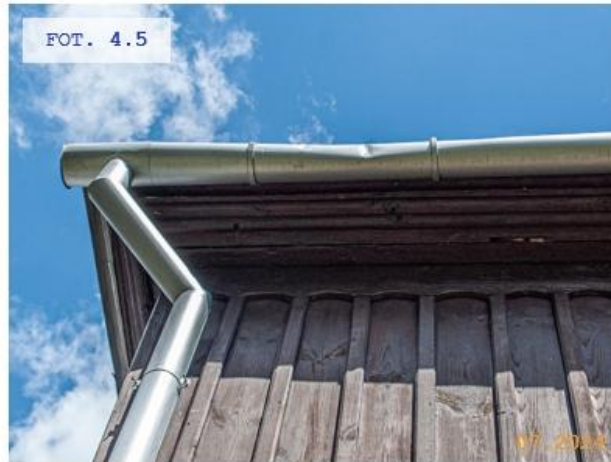
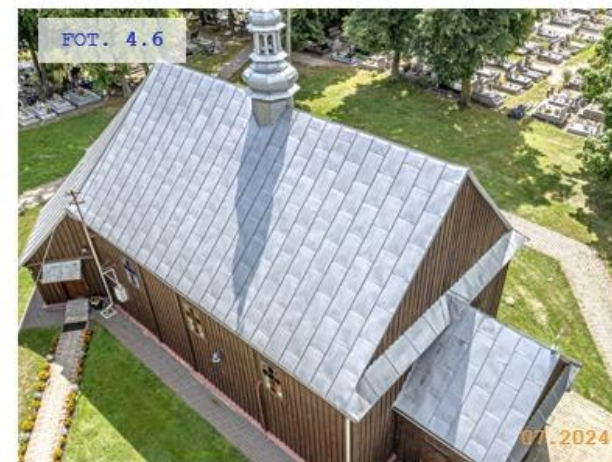
- FOT. 4.1 Korozja biologiczna na powierzchni szalunku ścian.
- FOT. 4.2 Spękanie podmurówki, odspojenia tynku.
- FOT. 4.3 Silne zawilgocenie i porażenie korozją biologiczną ścian w poziomie przyziemia oraz w szczycie.
- FOT. 4.4 Zdegradowane schody zewnętrzne prowadzące do zakrystii.
- FOT. 4.5 Uszkodzenie rynny.
- FOT. 4.6 Pokrycie dachowe w dobrym stanie technicznym.

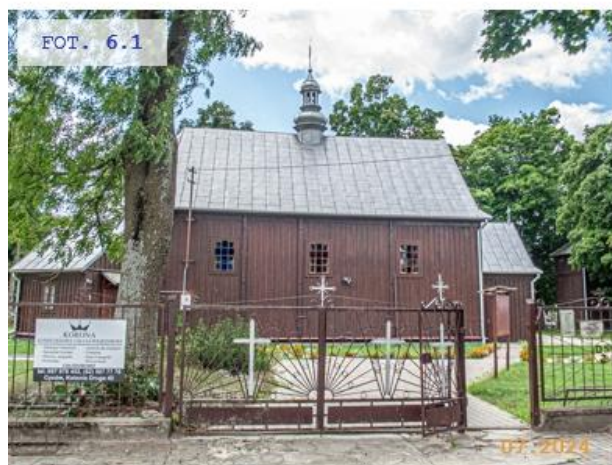
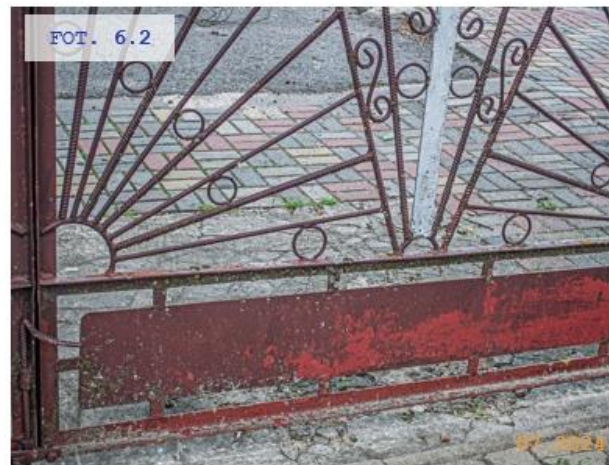
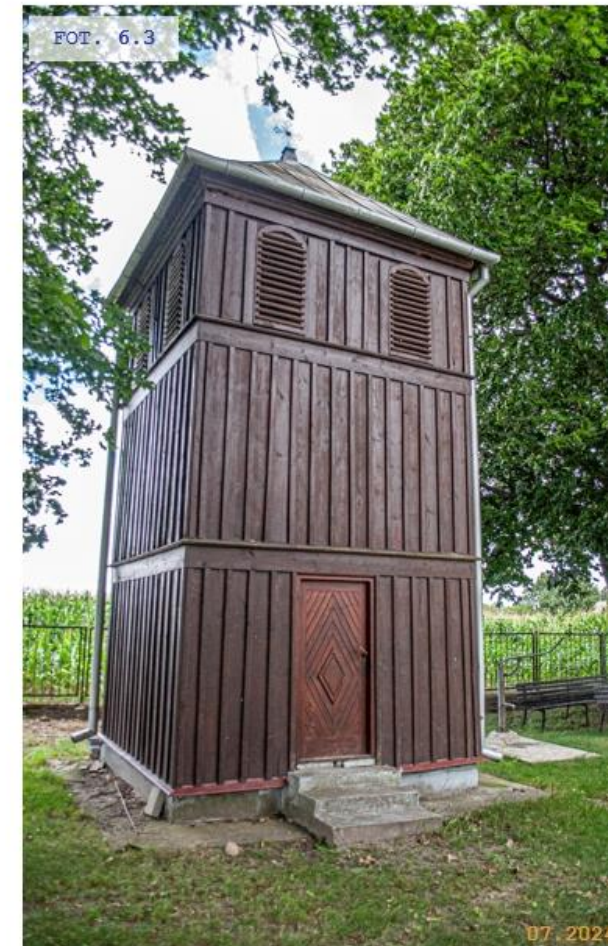
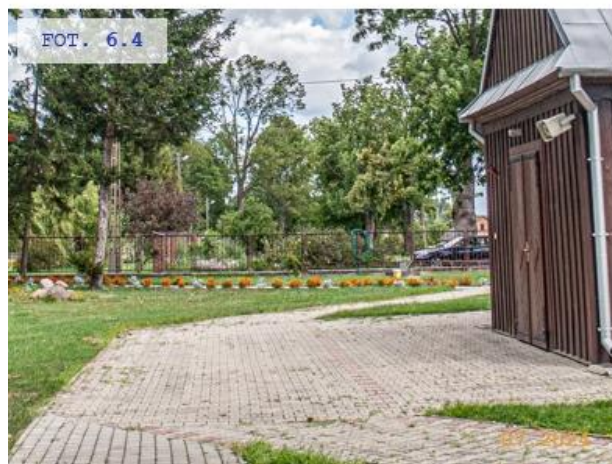
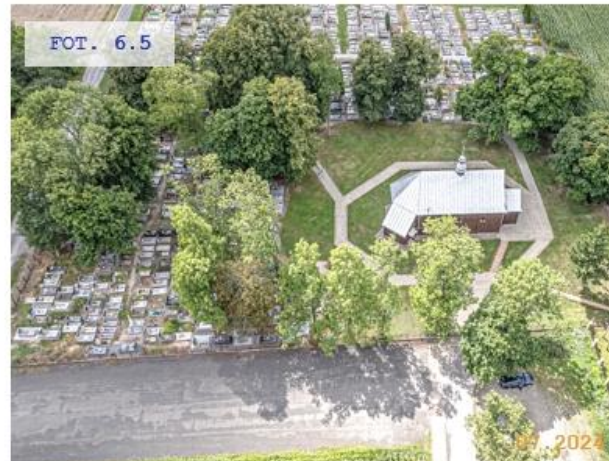
- FOT. 6.1 Brama główna w stanie bardzo dobrym.
 FOT. 6.2 Ogrodzenie boczne, droga procesyjna.
 FOT. 6.3 Dzwonnica, zawilgocenie w strefie gzymsu.
 FOT. 6.4 Zawilgocenie kostki brukowej, mech porastający spoiny.
 FOT. 6.5 Parking. Widok z góry.
