**KARTA EWIDENCYJNA ZABYTKU NIERUCHOMEGO
WPISANEGO DO REJESTRU ZABYTEKÓW**

2024/0020

KOŚCIÓŁ PARAFIALNY PW. ŚW. KAJETANA

ORŁÓW MUROWANY

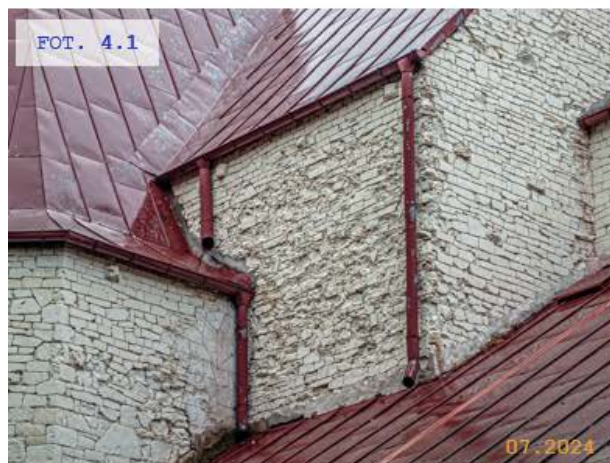
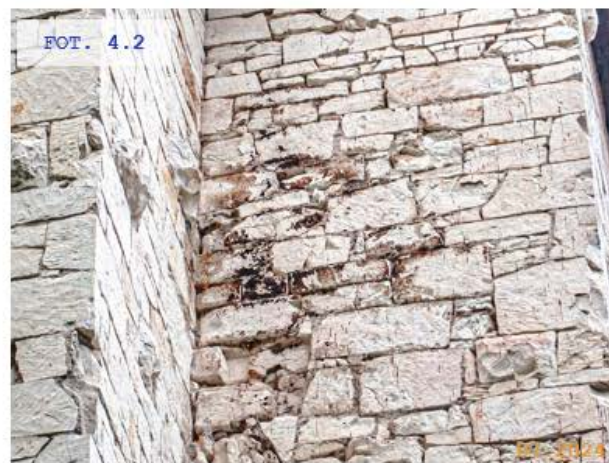
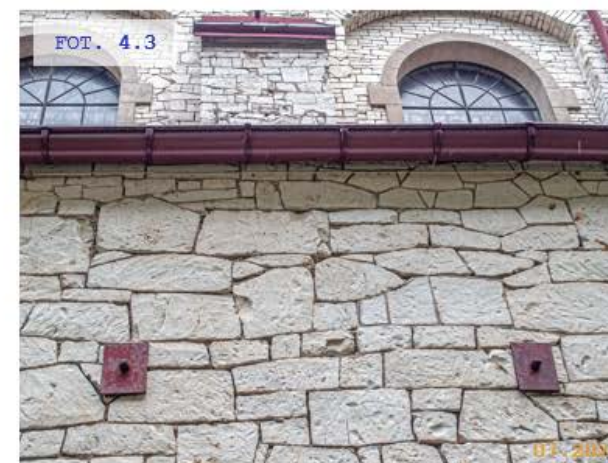
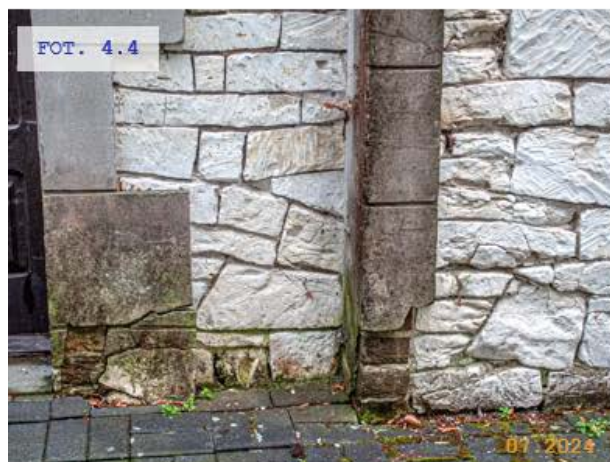
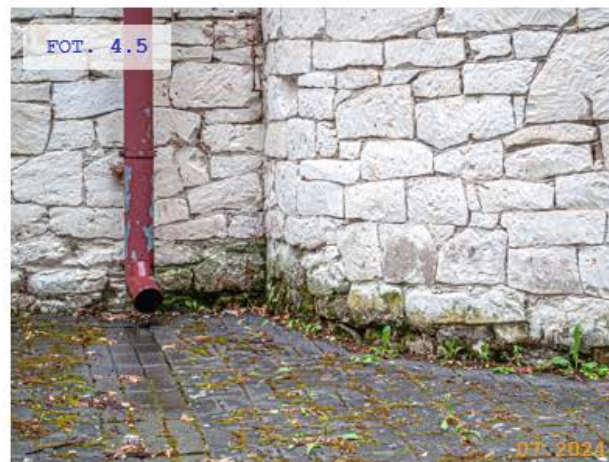
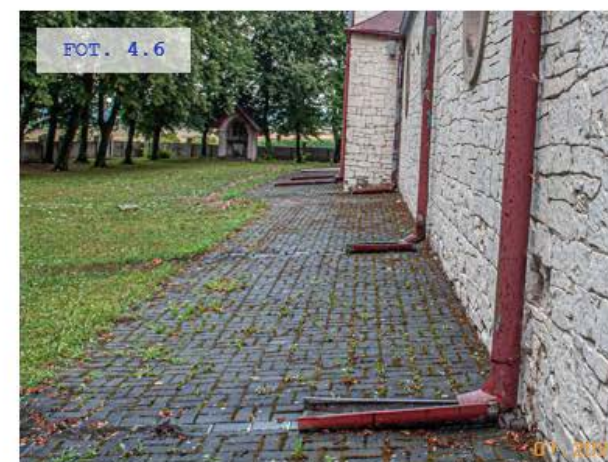
4.1 ŚCIANY ZEWNĘTRZNE	<p>Kościół wmurowany z obrobionych ciosów kamienia wapiennego, otynkowany jednostronnie od wewnątrz. Brak cokołów. Otwory okienne obmurowane kamieniem z piaskowca. <i>Otwór drzwiowy na elewacji południowej obmurowany cegłą ceramiczną pełną.</i></p> <p>Stan dostateczny</p> <p><i>Rozległe ubytki w strukturze opoki wapiennej występują w szczególności w górnej części ściany południowej (FOT. 4.1) oraz na ścianach arkadowej syganturki. Na pozostałych powierzchniach ścian uszkodzenia struktury oraz spękania powierzchniowe o mniejszym zakresie. Nad większością otworów okiennych (FOT. 4.9) oraz nad wejściem głównym do obiektu występują spękania łukowych nadproży. Konstrukcja ścian zewnętrznych spięta stalowymi ściągamizakotwionymi w słupach wewnętrznych (FOT. 4.3). Kamienne obramowania okienne (FOT. 4.9) oraz boniowania narożników (FOT.4.4) odspojone, odsłaniające konstrukcję z cegły ceramicznej pełnej. Silne zawilgocenia elewacji (FOT. 4.2). Rozwój korozji biologicznej w postaci glonów, mchów oraz porostów szczególnie intensywny w pasie przyziemia oraz w obrębie systemu odwodnienia (FOT. 4.5). W miejscach styku ścian z pokryciem dachowym nieestetyczne zabezpieczenie połączenia zaprawą (FOT. 4.1).</i></p>

4.3 POKRYCIE DACHOWE	<p>Pokrycie dachowe z blachy ocynkowanej, zabezpieczonej powłoką malarską.</p> <p>Stan dostateczny</p> <p><i>Powłoka zabezpieczająca pokrycia dachowego w wielu miejscach odspojona oraz skorodowana (FOT. 4.1) Występują nierówności w pokryciu dachowym, możliwe nieszczelności. Porażenie korozją biologiczną, w postaci glonów, występują na większości powierzchni blachy (FOT. 4.10), szczególnie intensywne ogniska korozji biologicznej występują na powierzchniach połaci naroży południowo-wschodniej (FOT. 4.11) oraz północno-wschodniej.</i></p>

4.5 OPASKA	<p>Opaska z betonowej kostki brukowej z obrzeżem.</p> <p>Stan dostateczny</p> <p><i>Powierzchnia szerokiej opaski wyprofilowana, nachylona z zachowanym spadkiem w kierunku terenów zielonych. Mech oraz roślinność niższa porastające spoiny kostki. Brak szczelności na styku opaska/ściana, co skutkuje podwyższonym poziomem zawilgocenia strefy przyziemia oraz intensywnym rozwojem korozji biologicznej (FOT. 4.5). Częściowo opaska stanowi koryto odprowadzające wody opadowe poprzez obniżenie kostki (FOT. 4.6). Miejscowe uzupełnienia powierzchni.</i></p>

- FOT. 4.1 Ubytki w opoce wapiennej na powierzchni południowych ścian.
 FOT. 4.2 Korozja biologiczna ściany zewnętrznej.
 FOT. 4.3 Stalowe ściągacze usztywniające konstrukcje.
 FOT. 4.4 Uszkodzenia obramowania drzwi bocznych oraz boniowania ściany.
 FOT. 4.5 Intensywne ogniska korozji biologicznej w przyziemiu w obrębie systemu odwodnienia.
 FOT. 4.6 Porośnięcie spoin kostki brukowej mchem oraz roślinnością niższą, brak zakotwienia koryt odwadniających.

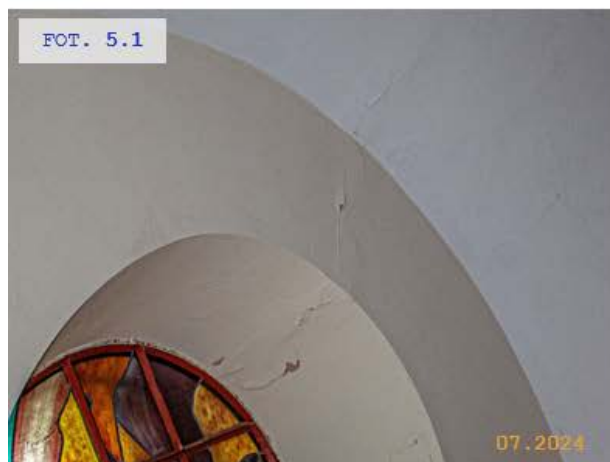
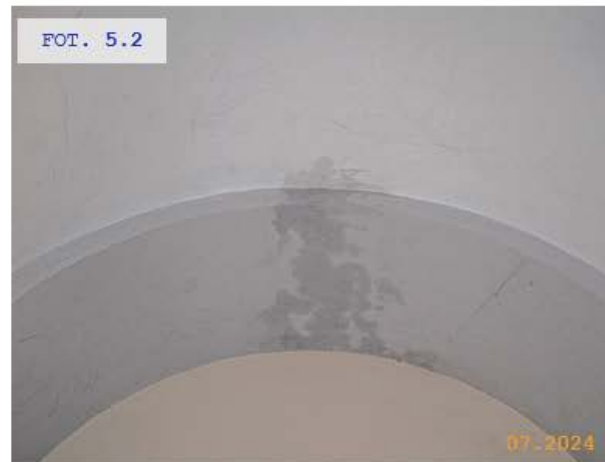
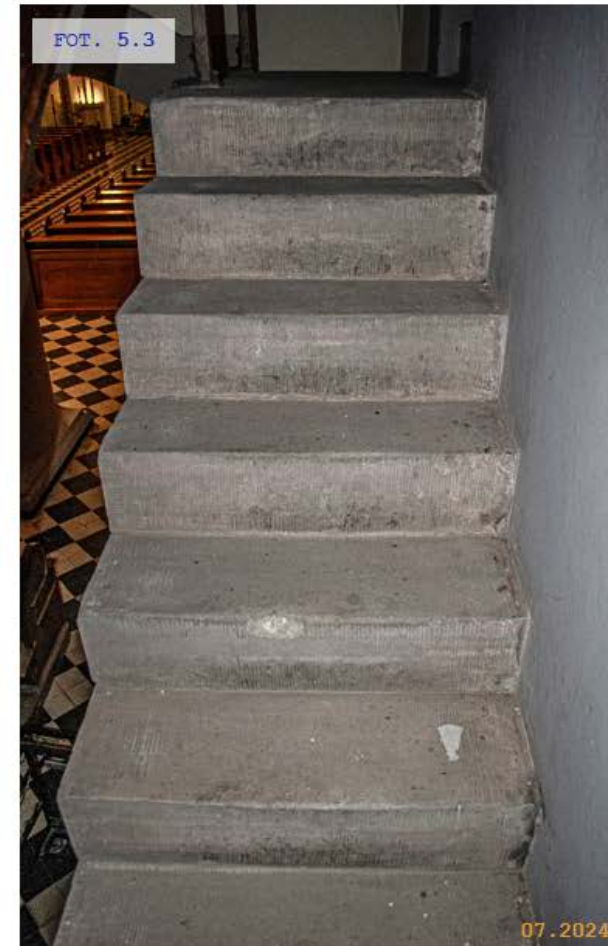
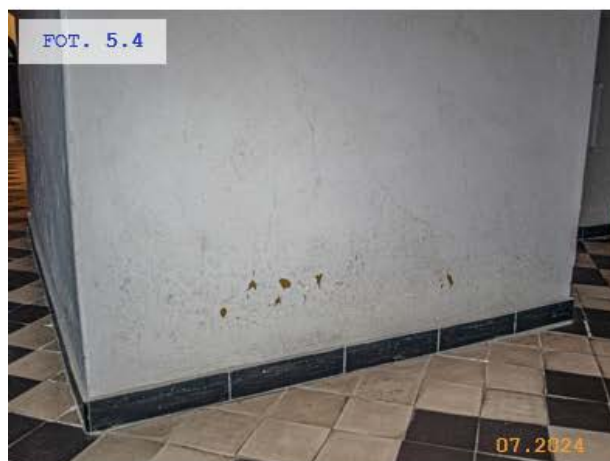
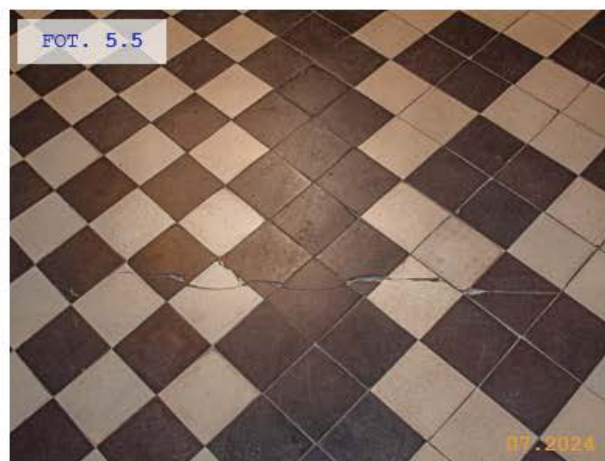
5.4 SKLEPIENIA, STROPY	<p>Sklepienia ceglane kolebkowe na gurtach, nawa główna z latarnią, <i>otynkowane i pomalowane.</i></p> <p>Stan dostateczny</p> <p><i>Na powierzchni sklepień i łuków występują spękania. Zarysowania nadproży biegną pionowo i przechodzą na sklepienia (FOT. 5.1). Występuje miejscowe zawilgocenie łuku (FOT. 5.2).</i></p>

5.5 PODŁOGI I POSADZKI	<p>Posadzki kamienne, dwubarwne, układane w układzie szachownicowym.</p> <p>Stan dostateczny</p> <p><i>Powierzchnia posadzki kamiennej w wielu miejscach uszkodzona i spękana (FOT. 5.5). Występują ślady związane z wieloletnią eksploatacją obiektu.</i></p>

5.6 SCHODY WEWNĘTRZNE	<p>Schody prowadzące na chór zabiegowe, murowane z cegły. <i>Brak płytek okładzinowych.</i></p> <p>Stan dobry</p> <p><i>Powierzchnia schodów prowadzących na chór w stanie dobrym. Miejscowe i nieliczne ubytki w warstwie wykończeniowej (FOT. 5.3).</i></p>

- FOT. 5.1 Zarysowanie nadproża okiennego, przechodzące na sklepienie.
FOT. 5.2 Zawilgocenie łuku.
FOT. 5.3 Schody prowadzące na chór, zanieczyszczone z ubytkami z niewielkimi uszkodzeniami.
FOT. 5.4 Powierzchniowa siatka spękań oraz odspojenia powłoki malarskiej.
FOT. 5.5 Spękania płytek w nawie głównej.

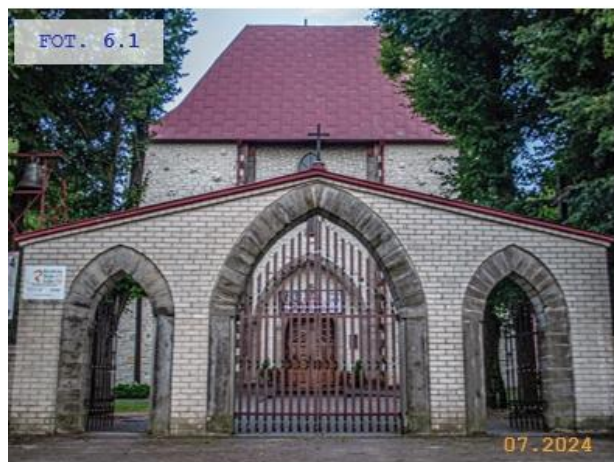
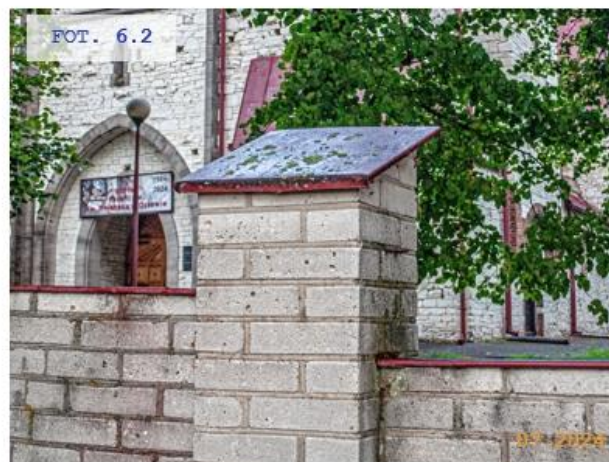
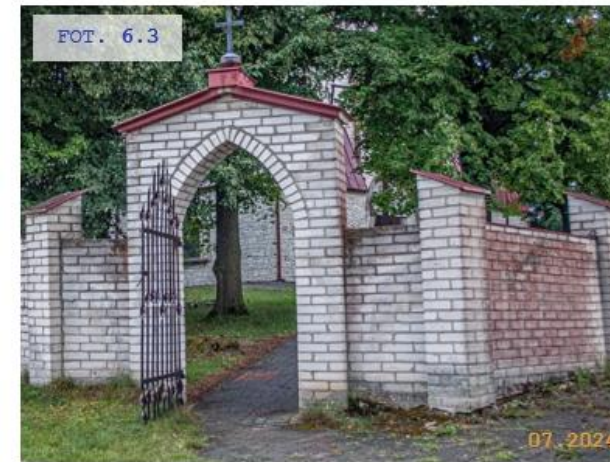
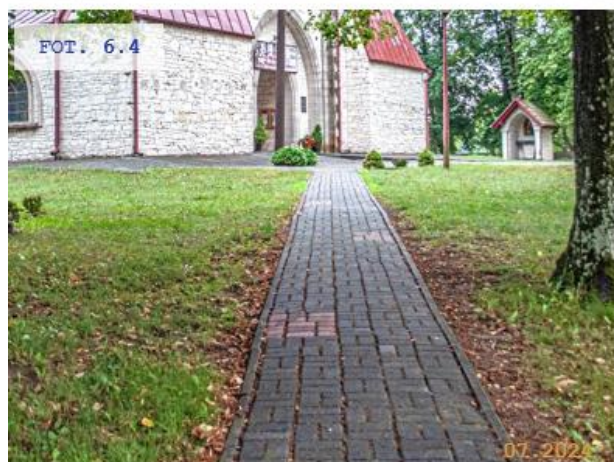
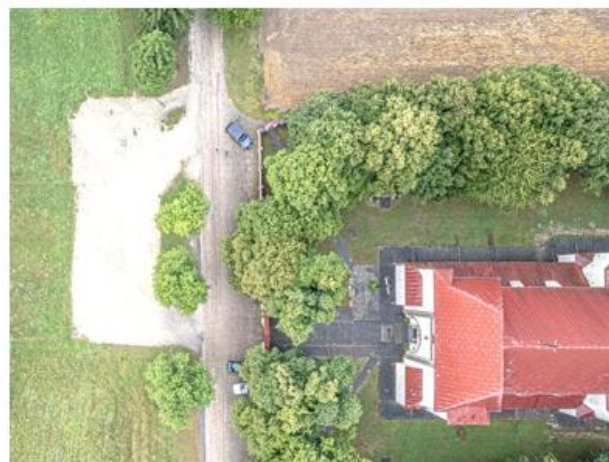
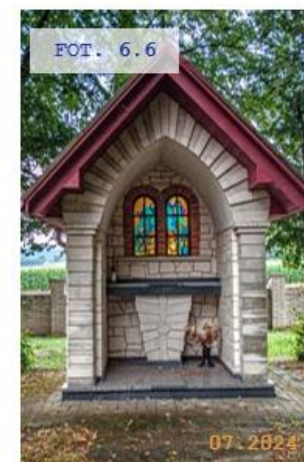
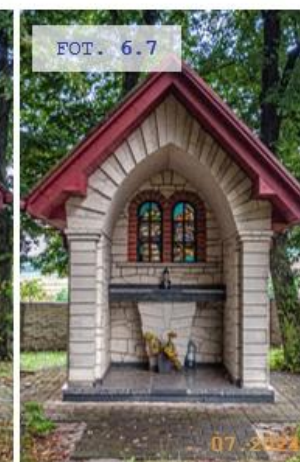
6.2 BRAMA WEJŚCIOWA I OGRODZENIE	<p>Ogrodzenie z kamienia. Brama główna oraz furty stalowe. Przęsła oraz słupki ogrodzeniowe z cegły wapienno-piaskowej. Obramowania bramy oraz furt bocznych z kamienia piaskowca. Obróbki blacharskie przęseł oraz słupków z blachy stalowej, zabezpieczonej powłoką lakierniczą.</p> <p>Stan dostateczny</p> <p>Powierzchnie obramowań (FOT. 6.1) oraz przęseł (FOT. 6.3) silnie zawilgocone, w szczególności w poziomie przyziemia. Na tych obszarach silnie rozwinięta korozja biologiczna w postaci glonów oraz porostów (FOT. 6.2). Powłoka zabezpieczająca obróbkę blacharską niejednorodna i odspojona, z ogniskami korozji biologicznej (FOT. 6.3). Miejscowe nieciągłości w obróbce.</p>

6.3 OBIEKTY KULTU RELIGIJNEGO	<p>Cztery murowane kapliczki z kamienia wapiennego. Przekryte dachem dwuspadowym, z pokryciem z blachy stalowej, orynnowanie. Opaska z betonowej kostki brukowej.</p> <p>Stan dobry</p> <p>Kapliczki w dobrym stanie technicznym. Powierzchnia pokrycia dachowego zabrudzona glonami. Opaska okalająca obiekt nierówna, porażona korozją biologiczną. (FOT. 6.6, FOT. 6.7)</p>

- FOT. 6.1 Brama główna, intensywny rozwój korozji biologicznej w pasie przyziemia.
- FOT. 6.2 Porosty oraz mech porastające obróbkę blacharską ogrodzenia.
- FOT. 6.3 Intensywny rozwój korozji biologicznej na powierzchniach murowanych przęseł ogrodzeniowych.
- FOT. 6.4 Nierówności powierzchni chodnika, miejscowe uzupełnienia.
- FOT. 6.5 Parking.
- FOT. 6.6 Zawilgocone powierzchnie ścian kapliczki.
- FOT. 6.7 Kapliczka w stanie dobrym.
