KARTA EWIDENCYJNA ZABYTKU NIERUCHOMEGO

2024/0021

KOŚCIÓŁ PARAFIALNY PW. MATKI BOŻEJ CZĘSTOCHOWSKIEJ

CHMIEL-KOLONIA

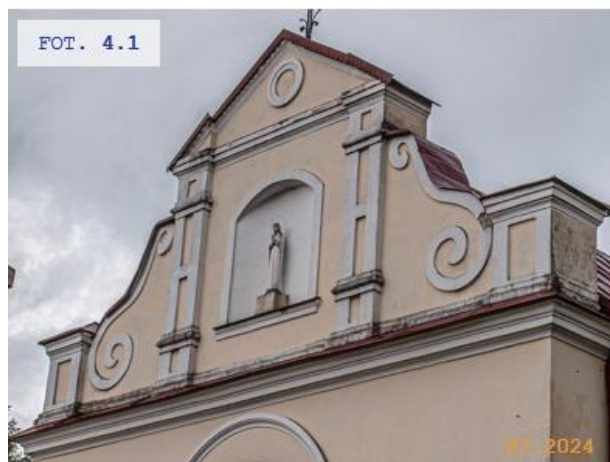
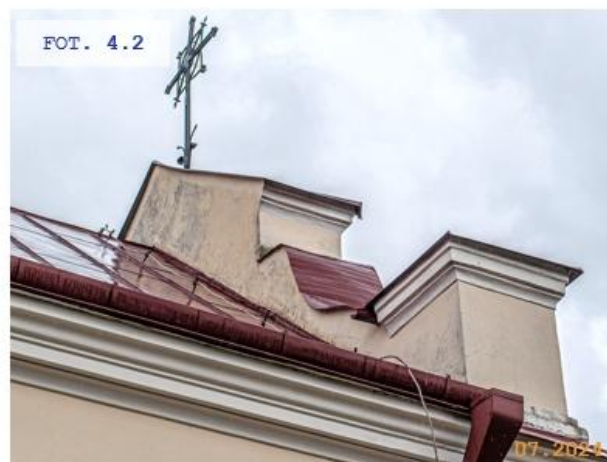
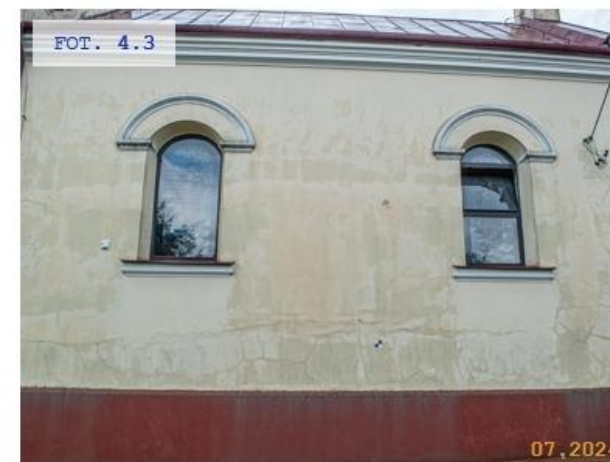
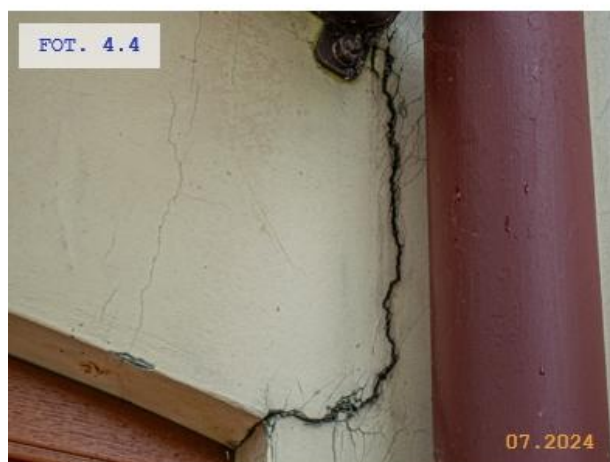
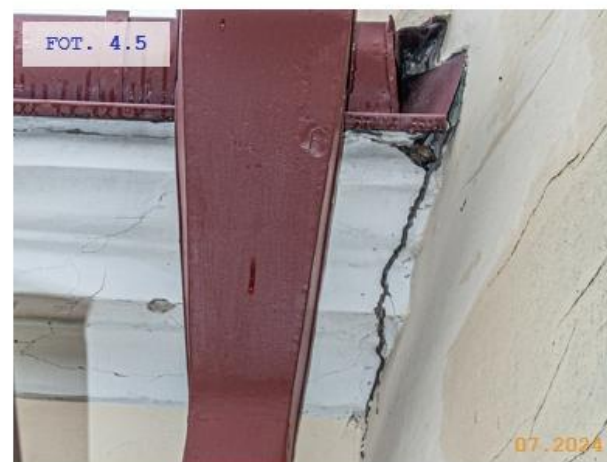
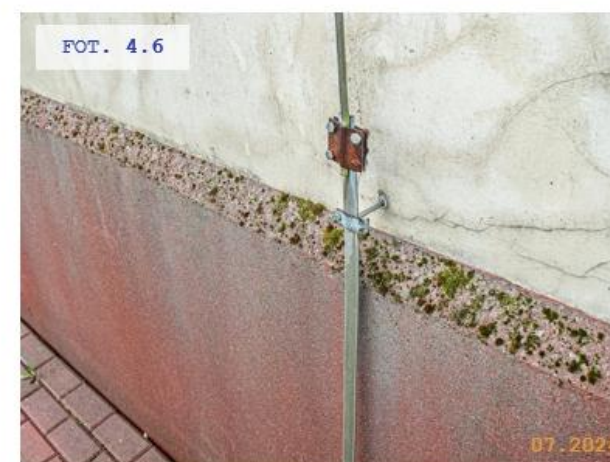
4.1 ŚCIANY ZEWNĘTRZNE	Ściany konstrukcyjne murowane z kamienia wapiennego, obustronnie otynkowane i pomalowane. Stan niedostateczny <i>Na powierzchniach wszystkich ścian konstrukcyjnych, na całej wysokości występują zarysowania powierzchniowe. Przebieg zarysowań nieregularny, tworzący siatkę spękań (FOT. 4.3). Głębokie spękania występują w nadprożu drzwiowym przy wejściu bocznym do zakrystii (FOT. 4.4) oraz przy gzymsie na granicy ścian zakrystii i prezbiterium (FOT. 4.5). Zawilgocenia oraz ogniska korozji na szczycie elewacji frontowej, w obrębie detali architektonicznych (FOT. 4.1, FOT. 4.2). Na górnej krawędzi wysokiego cokołu intensywnie rozwijająca się korozja biologiczna w postaci mchów oraz porostów (FOT. 4.6). Liczne odspojenia powłoki malarskiej w pasie gzymsu koronującego (FOT. 4.7). Uwaga: zaleca się monitorowanie zarysowań z wykorzystaniem plomb lub szczelinomierzy.</i>

- FOT. 4.1 Zawilgocenie oraz rozwój korozji biologicznej szczytu elewacji frontowej.
 FOT. 4.2 Korozja i spękania szczytu.
 FOT. 4.3 Siatka spękań na elewacji bocznej.
 FOT. 4.4 Zarysowanie nadproża drzwi wejściowych do zakrystii.
 FOT. 4.5 Spękanie na granicy nawy głównej oraz zakrystii.
 FOT. 4.6 Intensywny rozwój korozji biologicznej w postaci mchów i porostów na górnej krawędzi cokołu.

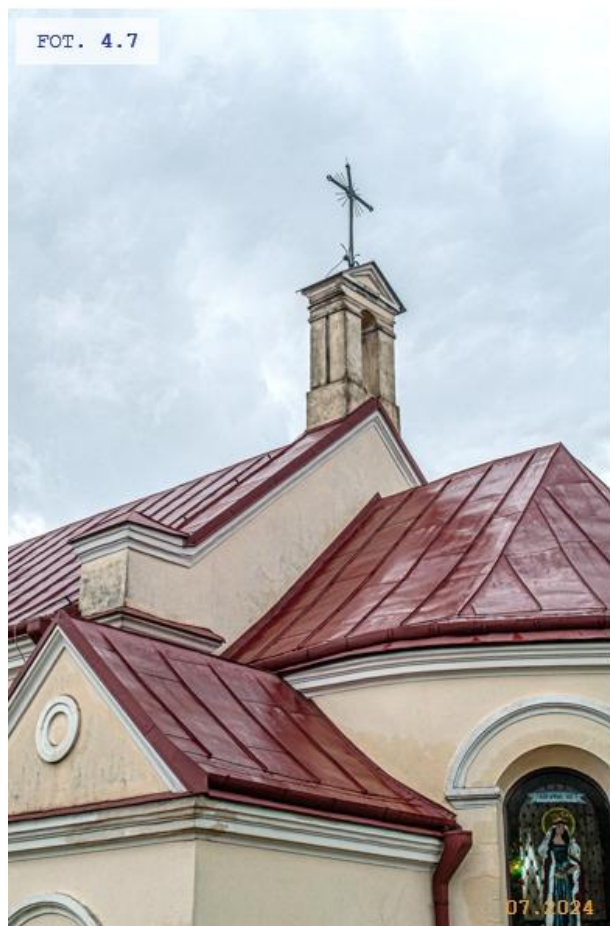
FOT. 4.7

4.3 POKRYCIE DACHOWE	Pokrycie z blachy stalowej tarpezowej. Stan bardzo dobry <i>Pokrycie dachowe w bardzo dobrym stanie technicznym. Powłoka zabezpieczająca jednorodna (FOT. 4.7).</i>

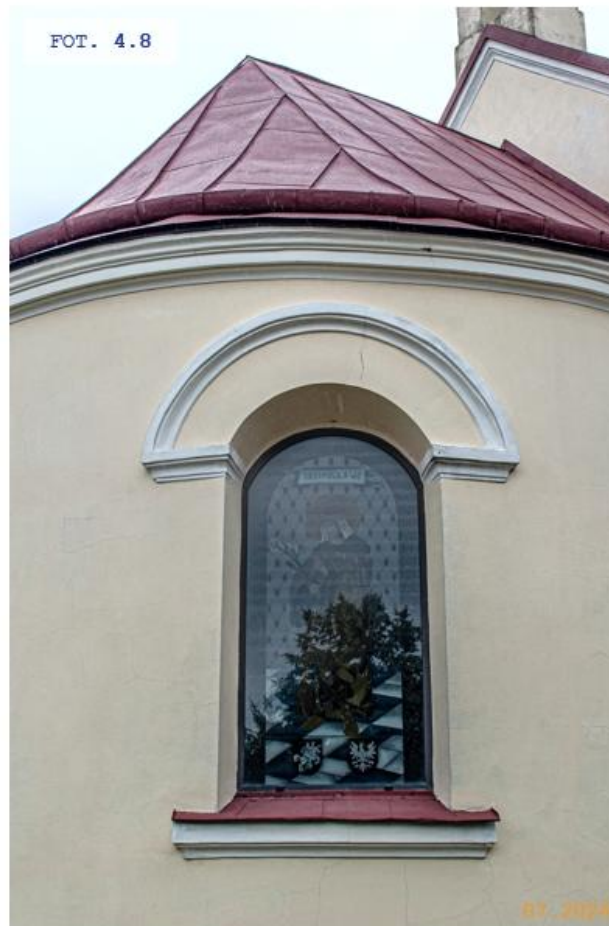
FOT. 4.8

4.2 STOLARKA OKIENNA I DRZWIOWA	Okna zespolone, bez szprosów z wypełnieniem szkłem witrażowym. Parapety okienne stalowe. Drzwi drewniane, płycinowe. Stan dobry <i>Stolarka okienna w stanie dobrym (FOT. 4.8). Parapety okienne miejscowo zniekształcone. Ozdobne gzymsy podokienne uszkodzone, z odspojonym materiałem konstrukcyjnym.</i>

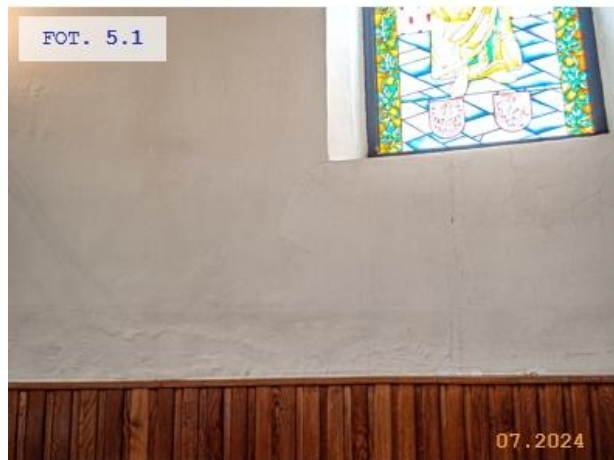
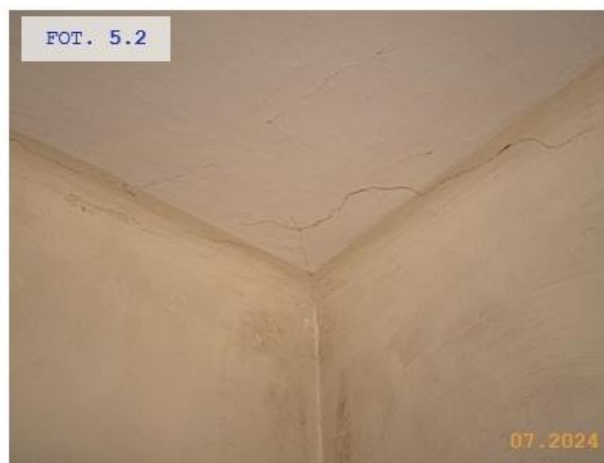
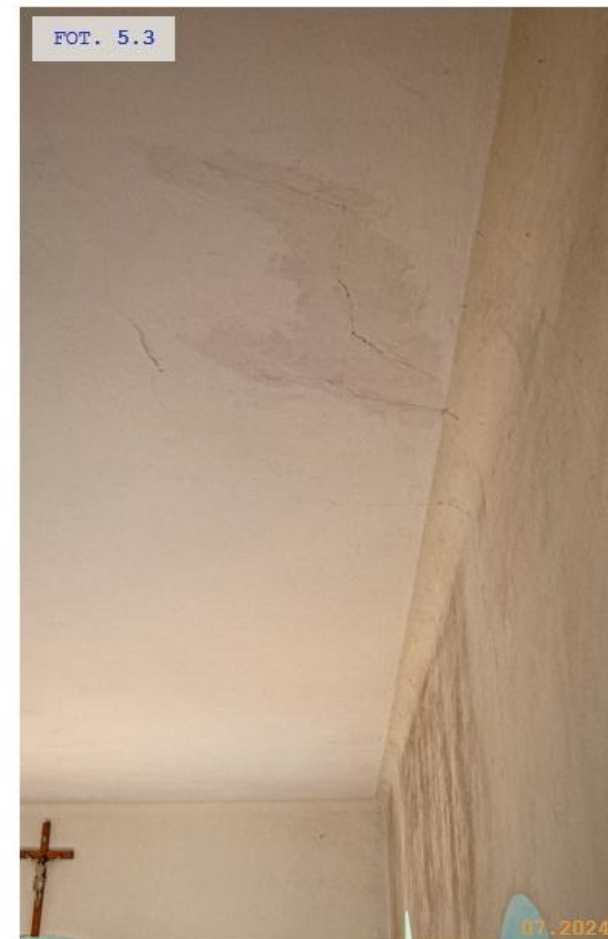
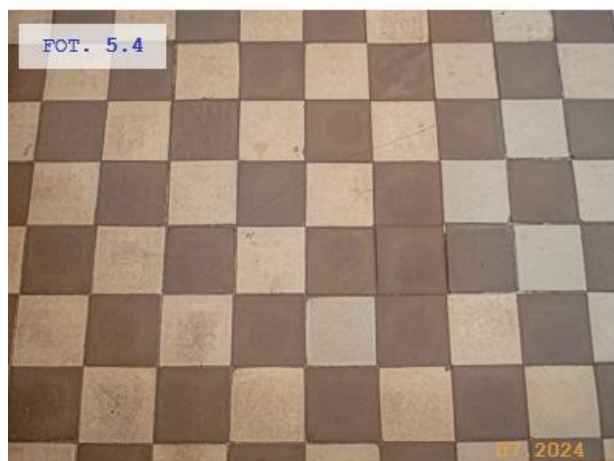
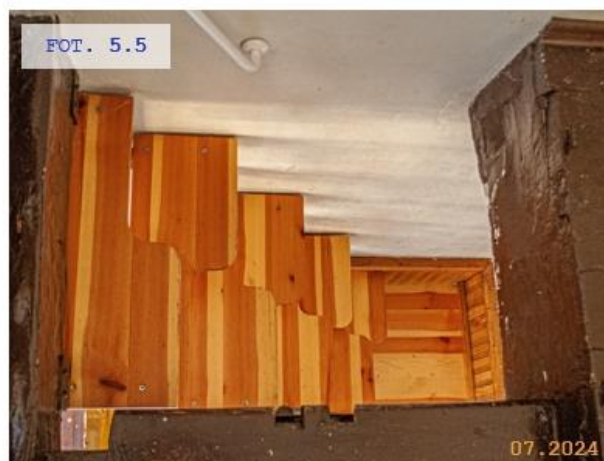
5.4 SKLEPIENIA, STROPY	<p>Stropy płaskie, drewniane z podsiębitką.</p> <p>Stan niedostateczny</p> <p><i>Na całej powierzchni sklepień występują spęknięcia oraz zawilgocenia (FOT.5.2). Tynki niejednorodne, miejscowo odspojone. Uwaga: zaleca się monitorowanie zarysowań z wykorzystaniem plomb lub szczelinomierzy.</i></p>

5.5 PODŁOGI I POSADZKI	<p>Posadzka z płytek terakotowych. <i>Prezbiterium na dwustopniowym drewnianym podwyższeniu, z parkietem układanym w szachownicę.</i></p> <p>Stan dostateczny</p> <p><i>Posadzka z płytek terakotowych ze śladami zużycia eksploatacyjnego. Spęknięcia oraz ubytki w strukturze materiału wykończeniowego (FOT. 5.4).</i></p>

- FOT. 5.1 Odspojenia tynków ściennych ponad pasem boazerii, powierzchniowe zarysowania.
 FOT. 5.2 Zarysowanie sklepienia, zawilgocenie narożnika.
 FOT. 5.3 Zarysowanie biegnące od nadproża okiennego, przechodzące na sklepienie, silne zawilgocenie w tym obszarze oraz na powierzchniach ścian.
 FOT. 5.4 Uszkodzenia płytek posadzki, ślady wieloletniej eksploatacji.
 FOT. 5.5 Schody prowadzące na chór w stanie dobrym.

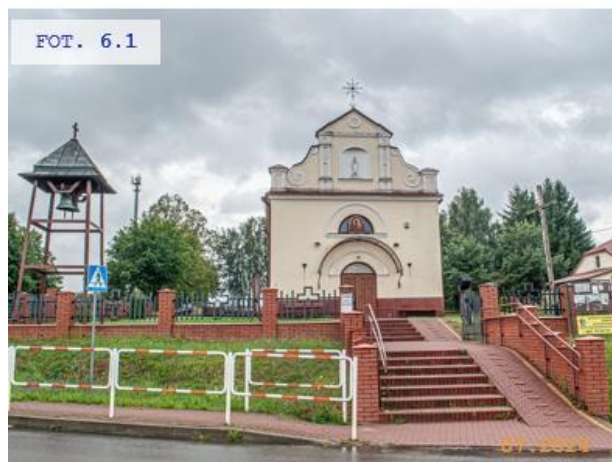
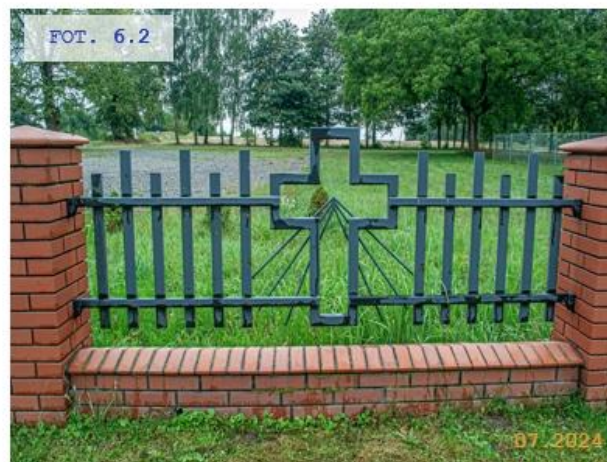
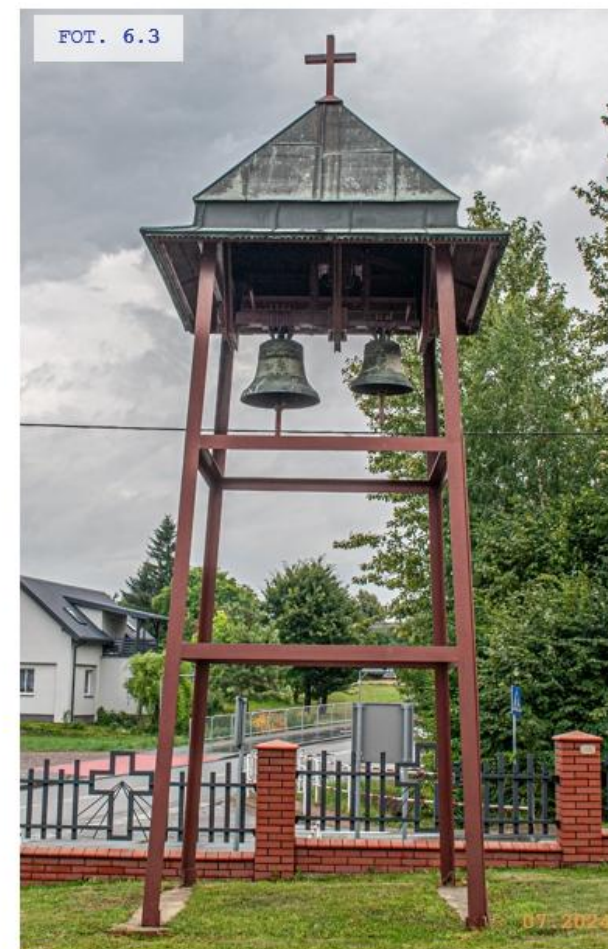
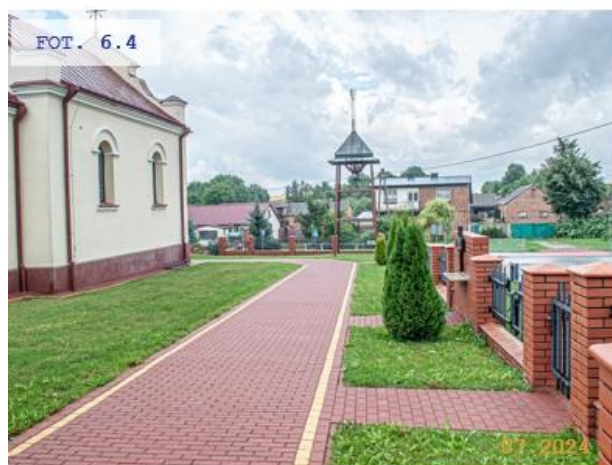
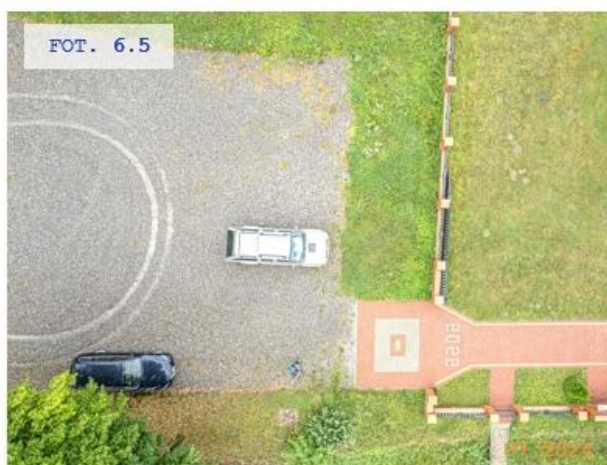
6.2 BRAMA WEJŚCIOWA I OGRODZENIE	<p><i>Brama główna oraz furty stalowe, zamocowane w murowanych słupkach ogrodzeniowych. Przęsła stalowe na murowanej podmurówce. W ogrodzenie murowane 4 ołtarze procesyjne.</i></p> <p>Stan dobry</p> <p><i>Ogrodzenie w stanie technicznym dobrym (FOT. 6.1). Niewielkie obszary porażone przez korozję biologiczną w postaci mchów i porostów, występują głównie w spoinach podmurówki (FOT. 6.2). Stan ołtarzy procesyjnych bez zastrzeżeń.</i></p>

- FOT. 6.1 Schody oraz brama główna prowadzące do obiektu.
FOT. 6.2 Przęsło ogrodzenia z niewielkimi obszarami korozji biologicznej.
FOT. 6.3 Dzwonnica, korozja pokrycia dachowego.
FOT. 6.4 Droga procesyjna w bardzo dobrym stanie technicznym.
FOT. 6.5 Parking.
