KARTA EWIDENCYJNA ZABYTKU NIERUCHOMEGO WPISANEGO DO REJESTRU ZABYTEKÓW

2024/0022

KOŚCIÓŁ PARAFIALNY PW. NAWIEDZENIA NMP

KOLEMBRODY

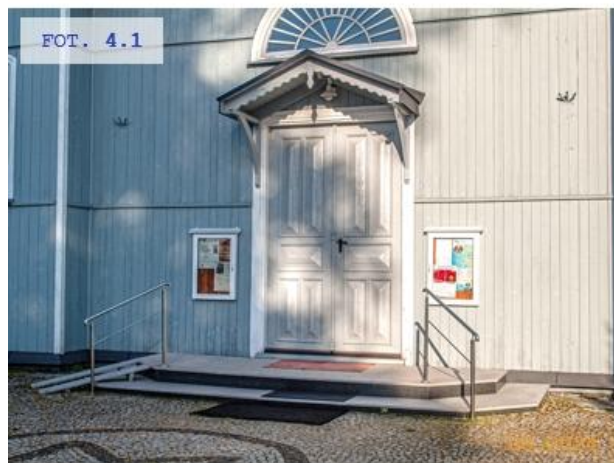
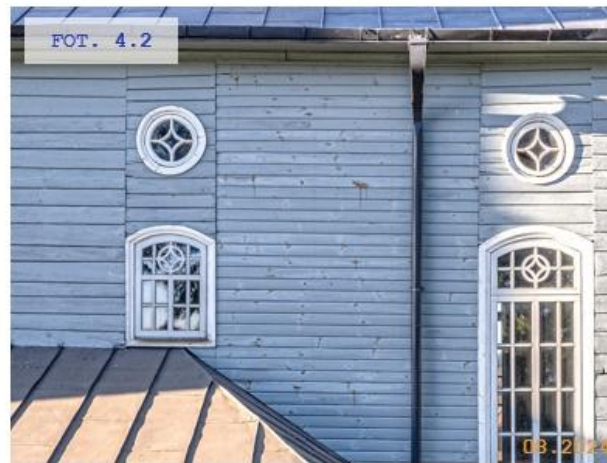
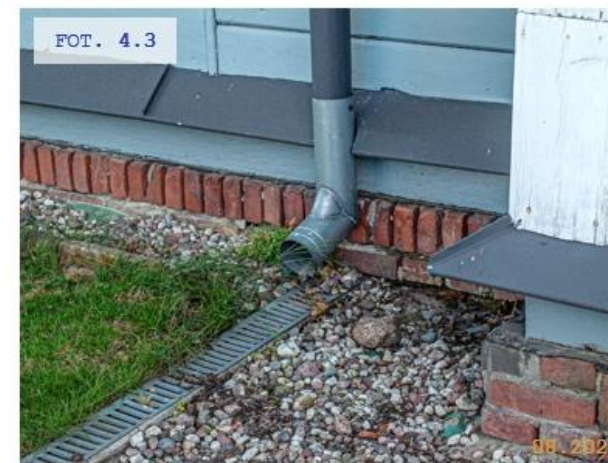
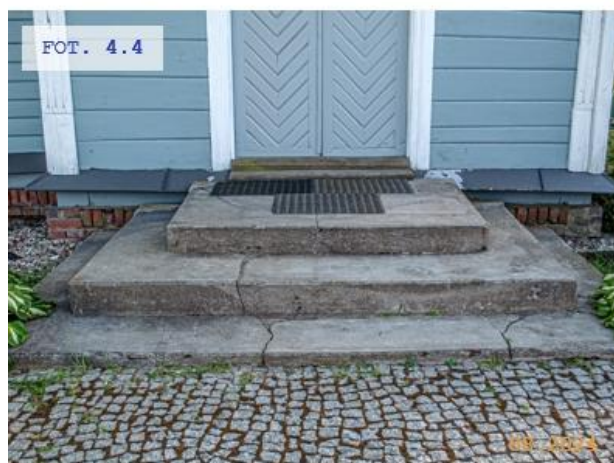
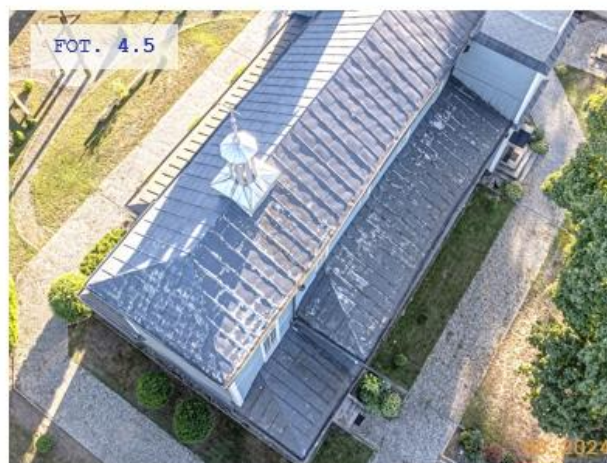
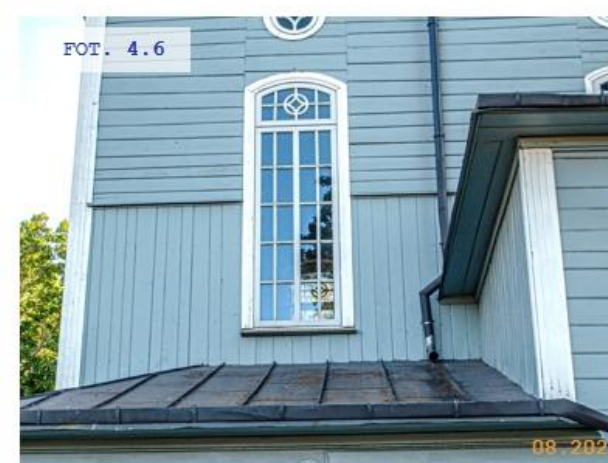
4.2 STOLARKA OKIENNA I DRZWIOWA	Stolarka okienna i drzwiowa drewniana. Okna skrzynkowe, wielopolowe. Drzwi płycinowe. Stan dobry Stolarka okienna oraz drzwiowa w dobrym stanie technicznym. Szklenie pełne. Powłoki malarskie zabezpieczające jednorodne, bez odspojień warstw (FOT. 4.6). Intensywny rozwój korozji biologicznej powierzchni drewnianego progu drzwi bocznych na elewacji północnej (FOT. 4.4). Parapety z blachy w dobrym stanie technicznym.

4.3 POKRYCIE DACHOWE	Dach kryty blachą ocynkowaną. Stan dostateczny Powłoka zabezpieczająca pokrycie dachowe w wielu miejscach odspojona (FOT. 4.5). Występują ślady korozji biologicznej w postaci glonów oraz korozji chemicznej (FOT. 4.6).

4.4 SYSTEM ODWODNIENIA	Rynny i rury spustowe z blachy stalowej. Odprowadzenie wody opadowej za pośrednictwem betonowych koryt przykrytych stalową krawędzią. Stan dobry System odwodnienia kompletny, orywnowanie ciągłe. Występują obszary porażone przez korozję chemiczną. Miejscowe zniekształcenia rynien. Woda opadowa odprowadzana poza strefę przyziemia, kierowana na tereny zielone za pośrednictwem koryt trwale związanych z gruntem (FOT. 4.3).

4.5 OPASKA	Opaska żwirowa Stan dobry Brak zastrzeżeń do stanu technicznego opaski okalającej budynek (FOT.4.3).		
4.7 SCHODY ZEWNĘTRZNE RAMPA	Schody zewnętrzne betonowe. Schody główne wykończone płytami kamiennymi. Schody boczne bez warstwy wykończeniowej. Podjazd wykonany z płyt kamiennych. Stan dobry Schody główne prowadzące do obiektu w bardzo dobrym stanie technicznym, bez zastrzeżeń (FOT. 4.1). Schody boczne, bez warstwy wykończeniowej zdegradowane i zawilgocone. Na elewacji północnej głębokie spękania w strukturze (FOT. 4.4). Na powierzchniach stopni i podstopnic silnie rozwinięta korozja biologiczna, w postaci mchów oraz porostów.

- FOT. 4.1 Wejście główne do obiektu, bez zastrzeżeń.
- FOT. 4.2 Wycieki żywicy z sęków oszalowanej ściany południowej.
- FOT. 4.3 Opaska żwirowa oraz system odwodnienia, miejscowe ubytki w spoinie podmurówki.
- FOT. 4.4 Głębokie spękania stopni schodów bocznych, korozja biologiczna progu.
- FOT. 4.5 Odspojona powłoka zabezpieczająca pokrycia dachowego.
- FOT. 4.6 Korozja biologiczna oraz chemiczna pokrycia dachowego.

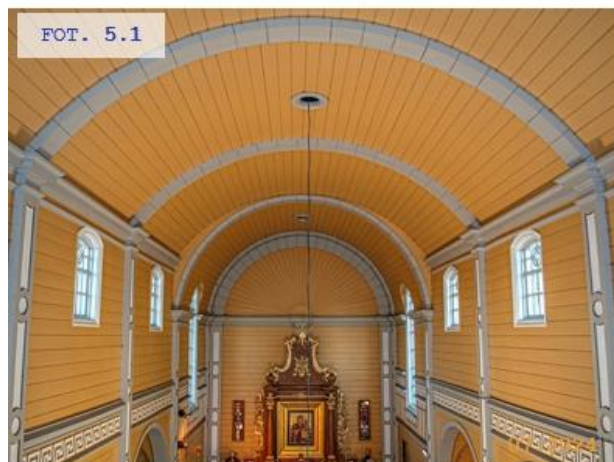
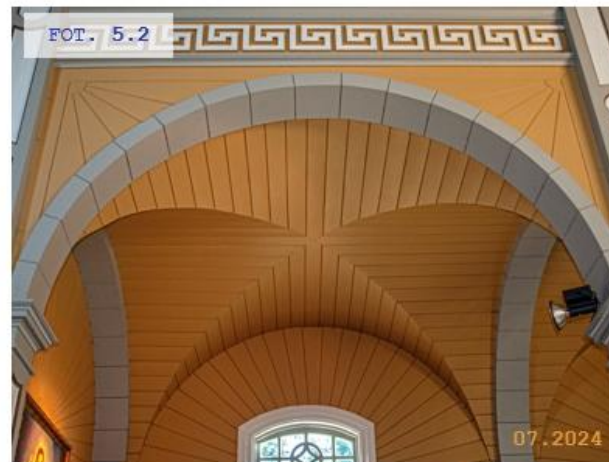
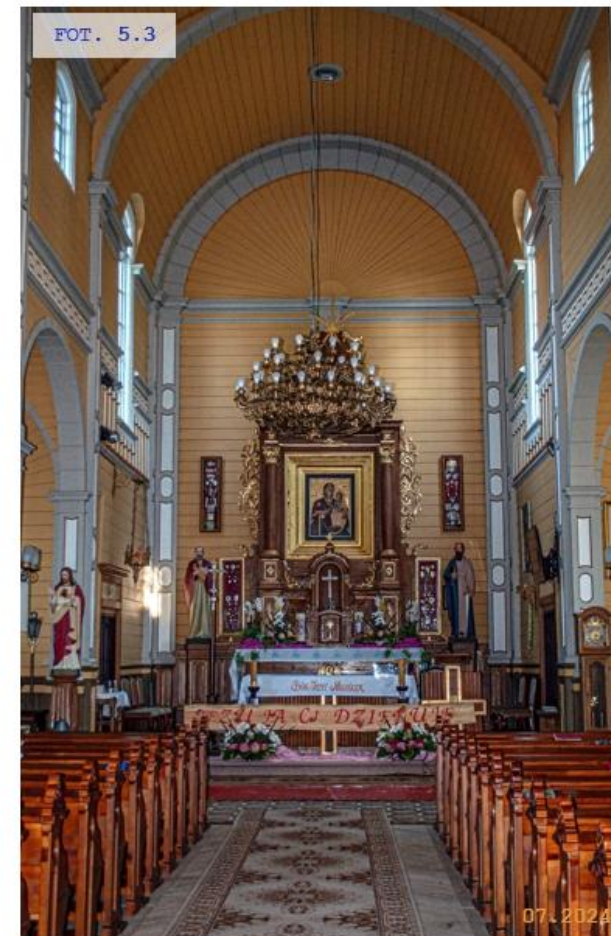
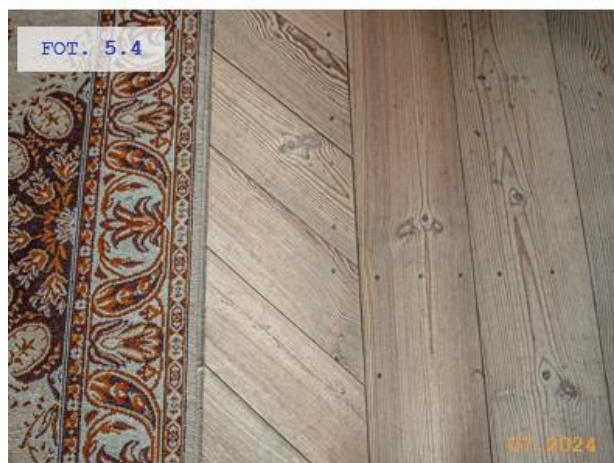
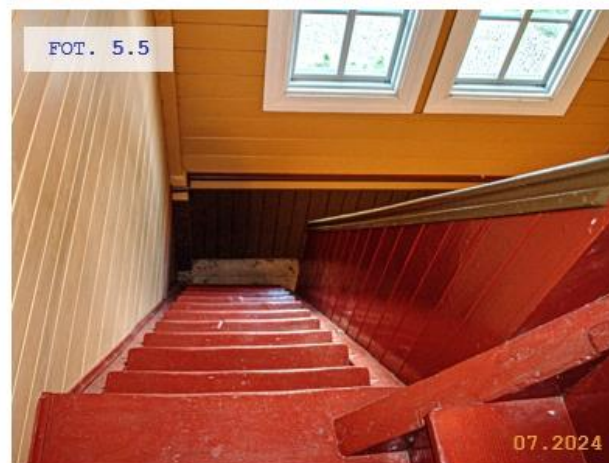
5.4 SKLEPIENIA, STROPY	Sklepienia kolebkowo-krzyżowe oraz beczkowe. Stan bardzo dobry <i>Brak możliwości oceny stanu technicznego elementów konstrukcyjnych ze względu na oszalowanie. Warstwa okładzinowa w bardzo dobrym stanie technicznym. Powłoki malarskie jednorodne, nie występują zawilgocenia oraz ubytki w strukturze (FOT. 5.2).</i>

5.6 WIĘŻBA DACHOWA	Więźba dachowa drewniana-wieszarowa. <i>Brak możliwości oceny stanu technicznego, ze względu na brak dostępu.</i>		
5.6 SCHODY WEWNĘTRZNE	Schody wewnętrzne prowadzące na chór w konstrukcji drewnianej, zabiegowe. Stan dostateczny <i>Schody w dostatecznym stanie technicznym. Miejscowe odkształcenia stopni w niewielkim zakresie, związane z wieloletnią eksploatacją obiektu. Powłoka lakiernicza z drobnymi ubytkami i zarysowaniami (FOT. 5.5).</i>

- FOT. 5.1 Sklepienie w stanie bardzo dobrym.
 FOT. 5.2 Sklepienie krzyżowo-żebrowe w stanie bardzo dobrym.
 FOT. 5.3 Widok w stronę ołtarza.
 FOT. 5.4 Brak powłoki zabezpieczającej drewnianej podłogi.
 FOT. 5.5 Niewielkie uszkodzenia powstałe w wyniku wieloletniej eksploatacji.

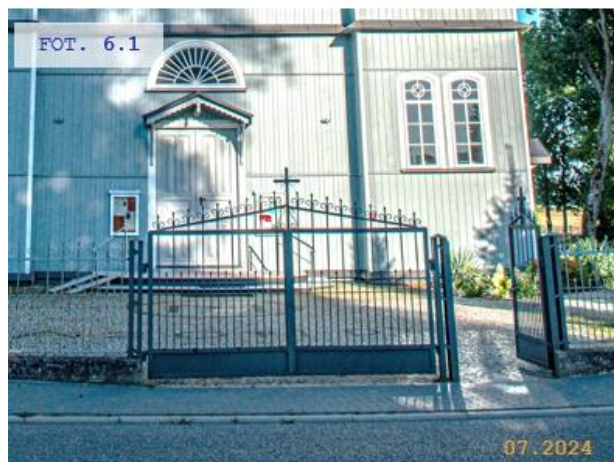
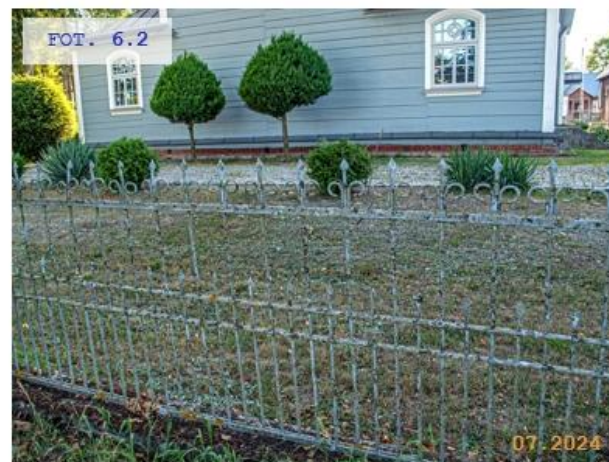
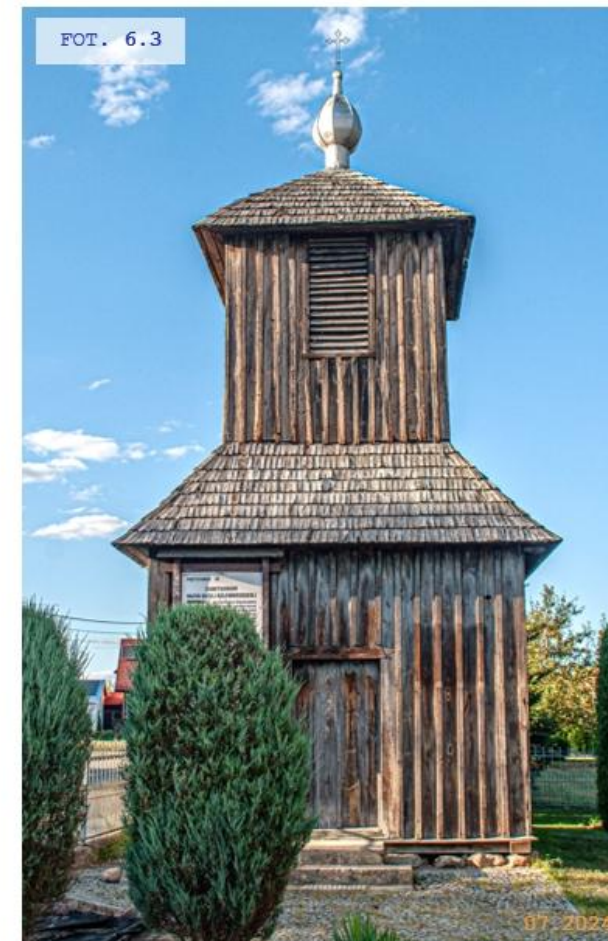
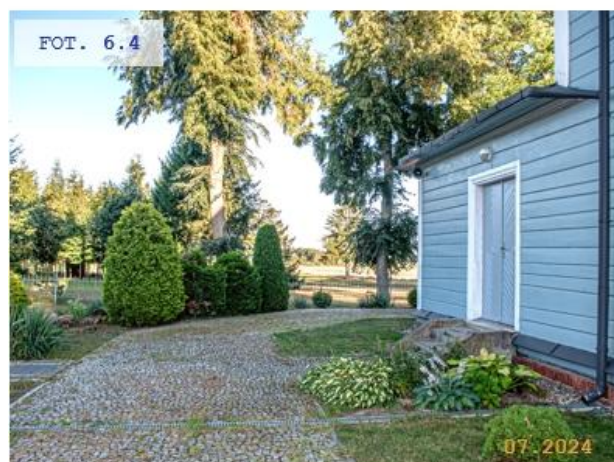
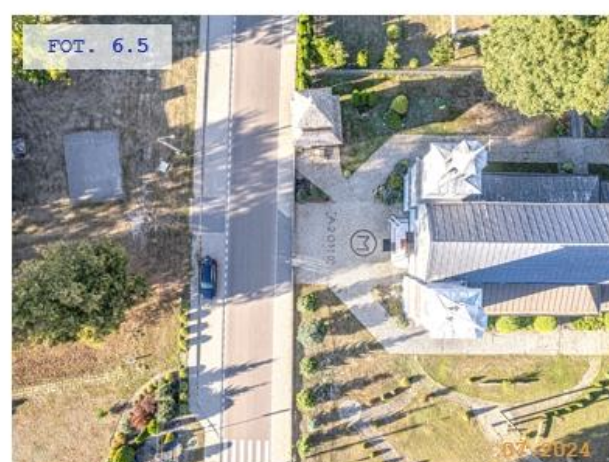
6.2 BRAMA WEJŚCIOWA I OGRODZENIE	<p>Bramy, furtki oraz przęsła słupki ogrodzenia stalowe, malowane na szaro, osadzone na betonowej podmurówce.</p> <p>Stan dostateczny</p> <p>Wszystkie stalowe elementy ogrodzenia porażone przez korozję biologiczną. Ogniska w postaci glonów oraz porostów występują na przęsłach oraz słupkach. Betonowe powierzchnie podmurówki zdegradowane poprzez wysoki poziom zawilgocenia oraz porośnięcie roślinnością. W miejscach z odspojoną powłoką lakierniczą występuje korozja chemiczna (FOT. 6.1, FOT. 6.2).</p>

6.3 OBIEKTY KULTU RELIGIJNEGO	<p>Drewniana dzwonnica w konstrukcji siupowo-ramowej, oszalowana. Jednoprzestrzenna, wzniesiona na pianie kwadratu na fundamencie z kamieni polnych. Przykryta dachem czterospadowym, pokrycie z klepek. Betonowe schody zewnętrzne prowadzące do wnętrza dzwonnicy.</p> <p>Stan dostateczny</p> <p>Na powierzchni dzwonnicy występują uszkodzenia, w większości powstałe na skutek czynników atmosferycznych oraz wieloletniej eksploatacji. Brak powłok zabezpieczających desek szalunkowych przyczynił się zwiększenia poziomu zawilgocenia. Zdegradowane drewno z wieloma ubytkami w strukturze. Schody zewnętrzne spękana, z ogniskami korozji biologicznej w postaci mchów i porostów. Na pokryciu dachowym zabrudzenia glonami. Brak systemu odwodnienia (FOT. 6.3).</p>

- FOT. 6.1 Brama główna do obiektu.
- FOT. 6.2 Intensywny rozwój korozji, porażenie mchami i porostami.
- FOT. 6.3 Dzwonnica, brak powłoki zabezpieczającej, korozja biologiczna pokrycia dachowego.
- FOT. 6.4 Droga procesyjna porośnięta przez roślinność niższą.
- FOT. 6.5 Parking.
