# KARTA EWIDENCYJNA ZABYTKU NIERUCHOMEGO

2024/0025

KOŚCIÓŁ PARAFIALNY PW. NAJŚWIĘTSZEGO SERCA PANA JEZUSA

WOLA KORYBUTOWA KOLONIA

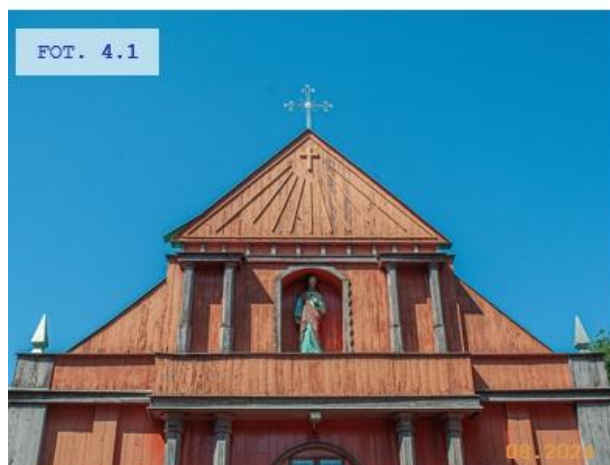
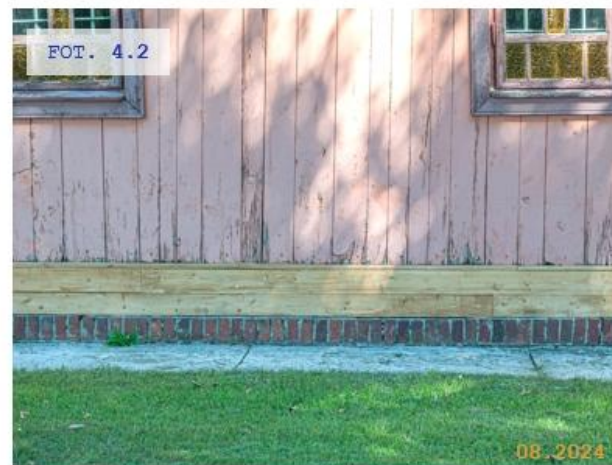
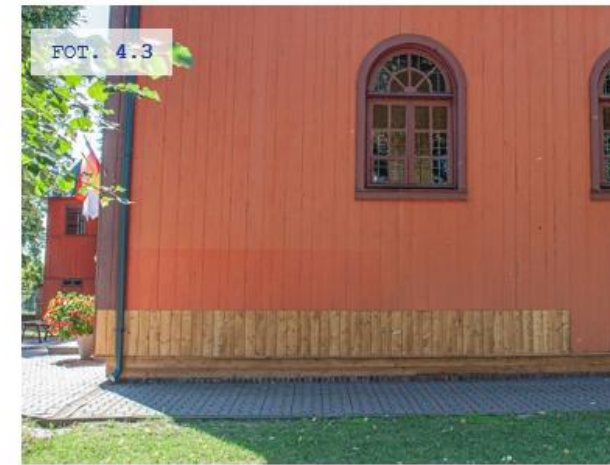
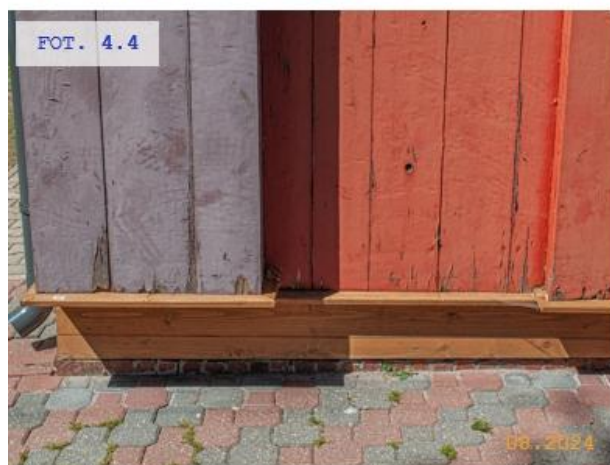
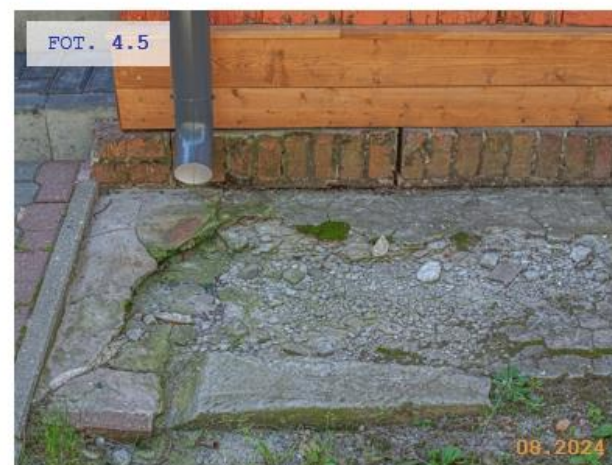
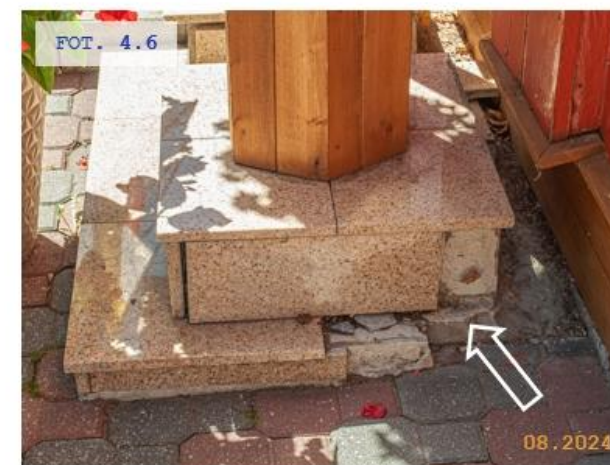
Politechnika Lubelska Katedra Konserwacji Zabytków
WOLA KORYBUTOWA	KOŚCIÓŁ PARAFIALNY PW. NAJŚWIĘTSZEGO SERCA PANA JEZUSA	ZAŁĄCZNIK 4: OCENA STANU ZACHOWANIA - ELEWACJE	
<b>4.1 ŚCIANY ZEWNĘTRZNE</b>	<p>Ściany zewnętrzne drewniane, konstrukcji zrębowej, z belek łączonych na jaskółczy ogon z obciętymi ostatekami, szalowane poziomo deskami sosnowymi na zewnątrz. <i>Podmurówka z cegły ceramicznej pełnej. Elementy drewniane zabezpieczone powłoką malarską.</i></p> <p><b>Stan dostateczny</b></p> <p><i>Brak możliwości oceny stanu technicznego konstrukcji ścian ze względu na obustronne oszalowanie. Na powierzchni elewacji nie występują znaczne ubytki oraz silna degradacja. Drewniana warstwa elewacyjna z niejednorodną powłoką malarską. Powszechnie występują odspojenia powłok, w szczególności na szczycie elewacji frontowej (FOT. 4.1) oraz przy podstawie desek okładzinowych (FOT. 4.4). W miejscach silnie nasłonecznionych przebarwienia powłok malarskich. Na fragmencie elewacji północno-wschodniej oraz elewacji południowo-wschodniej zakrytiii w pasie przyziemia naprawa szalunku poprzez wtórne uzupełnienie warstwy (FOT. 4.3). Po obwodzie obiektu wymieniona okładzina podwaliny (FOT. 4.2). Licca podmurówki z wieloma ogniskami korozji biologicznej w postaci glonów oraz porostów. Okładzina podstawy słupa odspojona, występują uszkodzenia w strukturze fundamentu (FOT. 4.6).</i></p>

<b>4.2 STOLARKA OKIENNA I DRZWIOWA</b>	<p>Okna ościeżnicowe, prostokątne, półkolistie zamknięte, z witrażami. <i>Drzwi główne dwuskrzydłowe, boczne jednoskrzydłowe, drewniane, oblistowane.</i></p> <p><b>Stan dostateczny</b></p> <p><i>Drewniane ramy okienne z niejednorodną i odspojoną powłoką malarską. Szklenie pełne (FOT. 4.8). Drzwi główne z ubytkiem w dolnej partii skrzydeł drzwiowych (FOT. 4.9). Drzwi boczne w dobrym stanie technicznym. Większość drobnych uszkodzeń powstała na skutek wieloletniej eksploatacji.</i></p>		
<b>4.3 POKRYCIE DACHOWE</b>	<p>Pokrycie dachowe z blachy ocynkowanej.</p> <p><b>Stan dostateczny</b></p> <p><i>Powierzchnia pokrycia dachowego nierówna. Zniekształcenia występują w szczególności na obróbce sygnaturki. Powłoka zabezpieczająca niejednorodna i odspojona na większości pokrycia dachowego (FOT. 4.11). Powierzchnie porażone przez korozję biologiczną w postaci glonów oraz porostów (FOT. 4.10). Uszkodzona obróbka blacharska szczytu elewacji frontowej.</i></p>

- FOT. 4.1 Zdegradowana powłoka szalunku szczytu elewacji frontowej.  
 FOT. 4.2 Pas uzupełnień w strefie przyziemia elewacji południowo-zachodniej.  
 FOT. 4.3 Pas uzupełnień w strefie przyziemia elewacji północno-wschodniej.  
 FOT. 4.4 Odspojenie powłoki malarskiej podstawy drewnianej okładziny ścian elewacyjnych.  
 FOT. 4.5 Uszkodzona powierzchnia opaski, intensywne porażenie korozją biologiczną opaski oraz podmurówki.  
 FOT. 4.6 Odspojone płytki okładzinowe podstawy słupa, ubytki w strukturze podstawy.

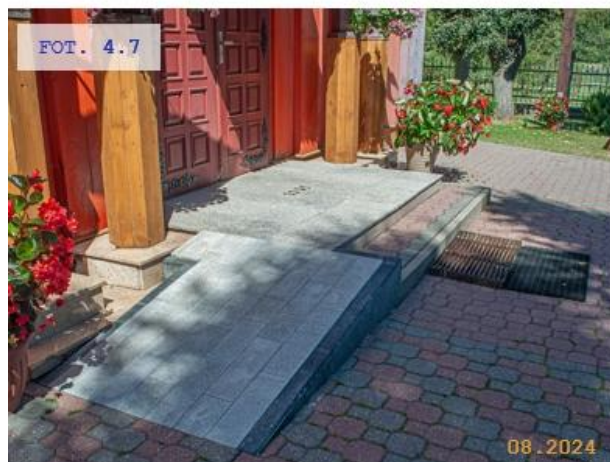
<b>4.7 SCHODY ZEWNĘTRZNE RAMPA</b>	<p>Pierwszy stopień schodów głównych z betonowej kostki brukowej z obrzeżem, drugi stopień wykończony płytami kamiennymi. Schody boczne oraz rampa prz schodach głównych z betonowej kostki brukowej z obrzeżem betonowym.</p> <p><b>Stan bardzo dobry</b></p> <p><i>Powierzchnia stopni oraz podstopnic w dobrym stanie technicznym. Elementy są równe, bez spękań oraz uszkodzeń (FOT. 4.7, FOT. 4.9).</i></p>

- FOT. 4.7 Podjazd i schody główne w dobrym stanie technicznym.  
FOT. 4.8 Odspojenia powłok malarskich obramowań okiennych.  
FOT. 4.9 Ubytek w skrzydle drzwiowym. Odspojenia powłoki zabezpieczającej zadaszania nad wejściem.  
FOT. 4.10 Odspojenia powłok lakierniczych, ogniska korozji biologicznej oraz nieciągłość w pokryciu dachowym.  
FOT. 4.11 Odspojenia powłok malarskich na wszystkich połaciach dachowych.

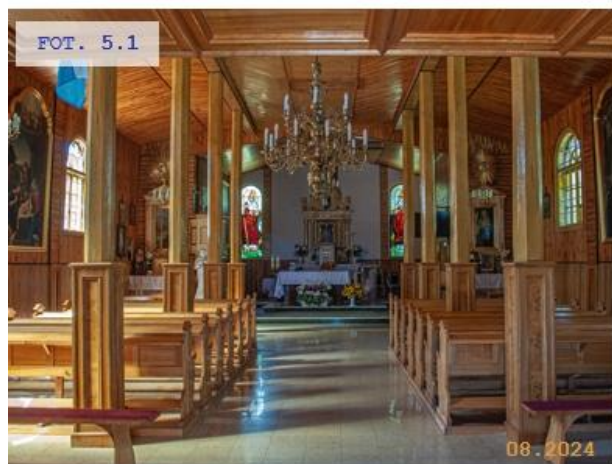
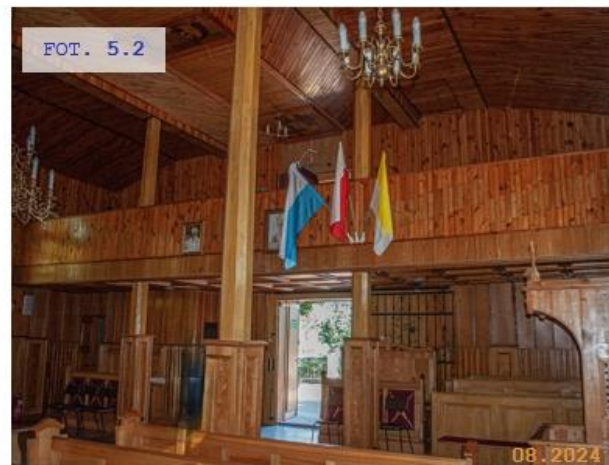
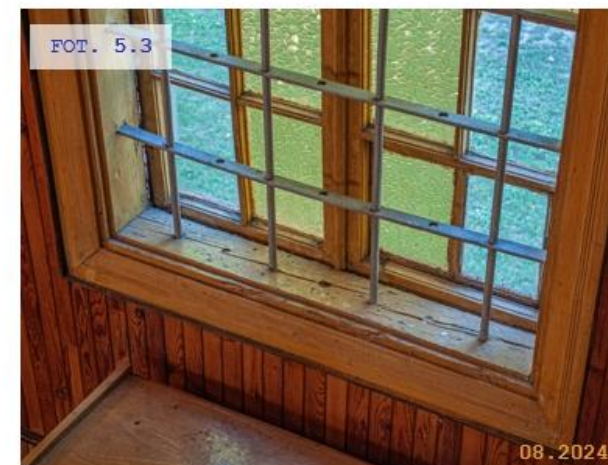
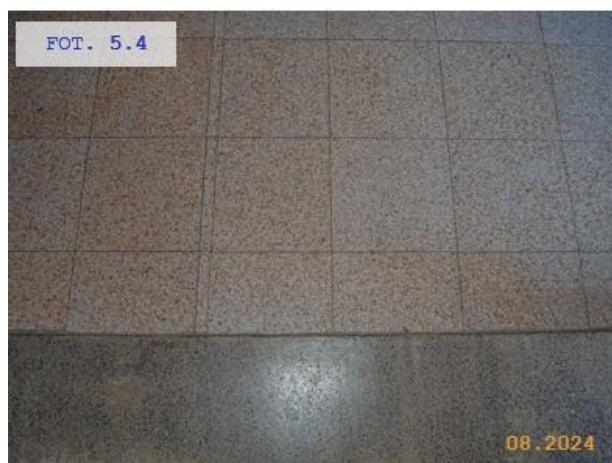
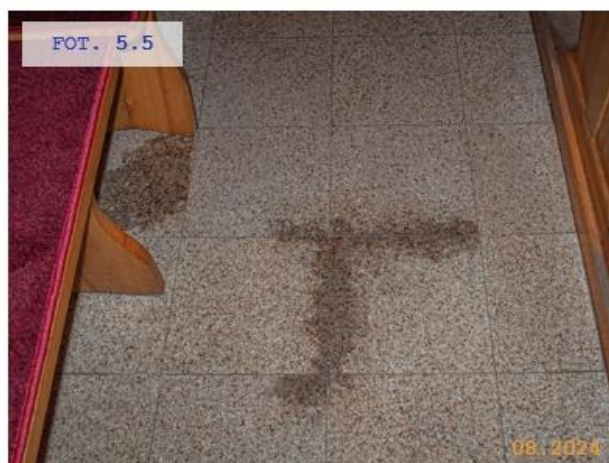
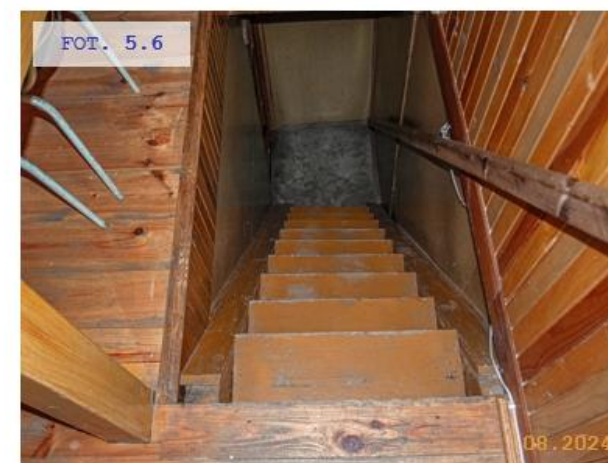
Miejscowość	Obiekt	Zawartość wkladki	
WOLA KORYBUTOWA	KOŚCIÓŁ PARAFIALNY PW. NAJŚWIĘTSZEGO SERCA PANA JEZUSA	ZAŁĄCZNIK 5: OCENA STANU ZACHOWANIA - WNEŹRZE	  Politechnika Lubelska Katedra Konserwacji Zabytków
<b>5.1 FUNDAMENTY</b>	Fundamenty murowane z cegły ceramicznej. <i>Nie wykonano odkrywek fundamentów - brak możliwości oceny stanu technicznego.</i>		
<b>5.2 KRYPTY</b>	<i>Brak</i>		
<b>5.3 ŚCIANY, FILARY</b>	Ściany zewnętrzne drewniane, konstrukcji zrębowej, z belek łączonych na jaskółczy ogon z obcięzonymi ostatkami, szalowane boazerią od wewnątrz. <i>Strop wsparty w dwóch rzędach na słupach drewnianych o przekroju kwadratowym. Elementy drewniane zabezpieczone powłoką malarską.</i> <b>Stan dobry</b> <i>Brak możliwości oceny stanu technicznego elementów konstrukcyjnych ścian ze względu na oszalowanie boazerią. Stan okładzin bez zastrzeżeń. Powłoki zabezpieczające równe i jednorodne (FOT. 5.1).</i>

<b>5.4 SKLEPIENIA, STROPY</b>	<i>Stropy płaskie, drewniane.</i> <b>Stan bardzo dobry</b> <i>Brak możliwości oceny stanu technicznego elementów konstrukcyjnych stropu ze względu na oszalowanie boazerią. Stan okładzin bez zastrzeżeń. Powłoki zabezpieczające równe i jednorodne (FOT. 5.2).</i>		
<b>5.5 PODŁOGI I POSADZKI</b>	<i>Posadzka w kruchnie lastriko, w nawie głównej z płytek kamiennych.</i> <b>Stan dobry</b> <i>Stan techniczny powierzchni posadzek dobry (FOT. 5.4). Miejscowo występuje <b>zawilgocenie spoin</b> (FOT. 5.5)</i>		
<b>5.6 WIĘŻBA DACHOWA</b>	Więźba dachowa krokwiowo-płatwiowa, wzmocniona jętkami. <i>Brak możliwości oceny stanu technicznego ze względu na brak dostępu.</i>		
<b>5.6 SCHODY WEWNĘTRZNE</b>	Schody wewnętrzne konstrukcji drewnianej, jednobiegowe. <b>Stan dobry</b> <i>Powłoka zabezpieczająca stopni wytarta z uszkodzeniami związanymi z wieloletnią eksploatacją obiektu (FOT. 5.6).</i>

- FOT. 5.1 Widok ogólny w stronę prezbiterium.  
FOT. 5.2 Widok ogólny w stronę chóru.  
FOT. 5.3 Punktowa korozja chemiczna stalowych krat okiennych.  
FOT. 5.4 Posadzka w nawie głównej oraz kruchcie.  
FOT. 5.5 Zawilgocenie spoin podłogi w nawie głównej.  
FOT. 5.6 Schody prowadzące na chór ze śladami wieloletniej eksploatacji.

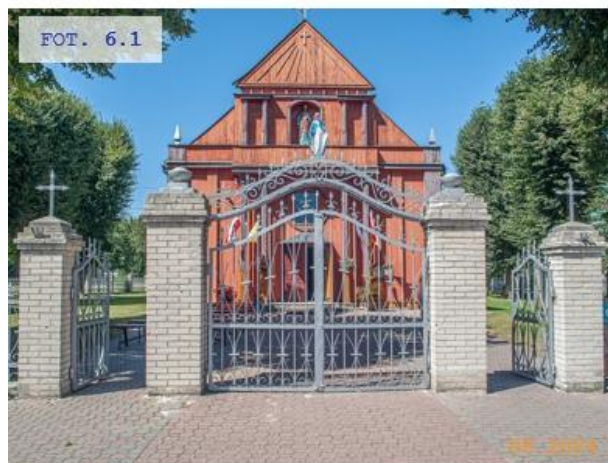
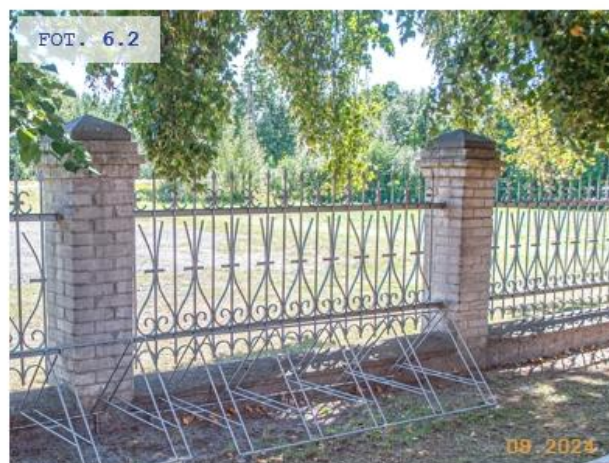
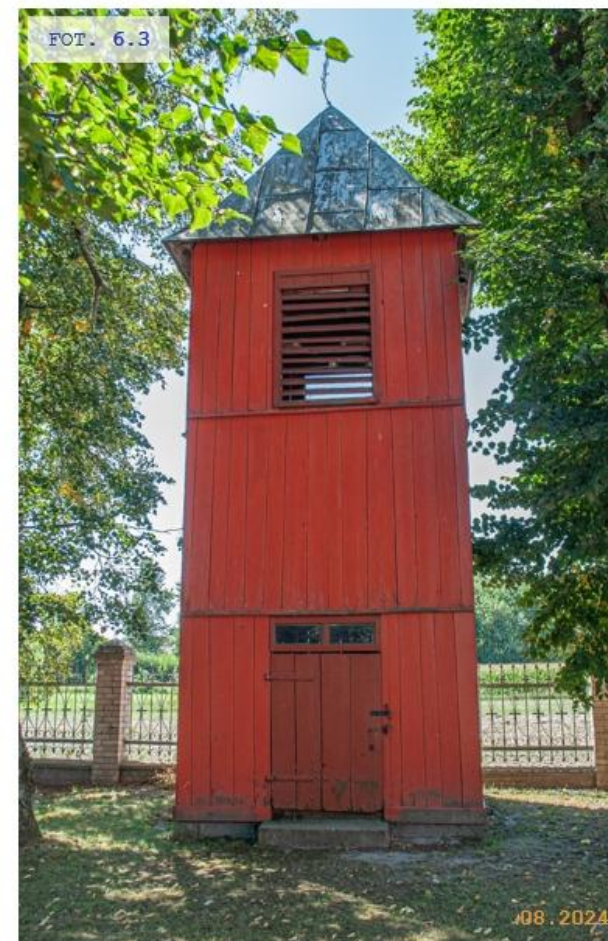
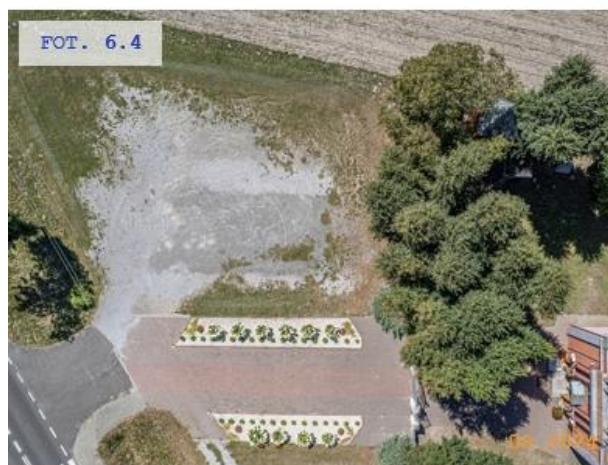
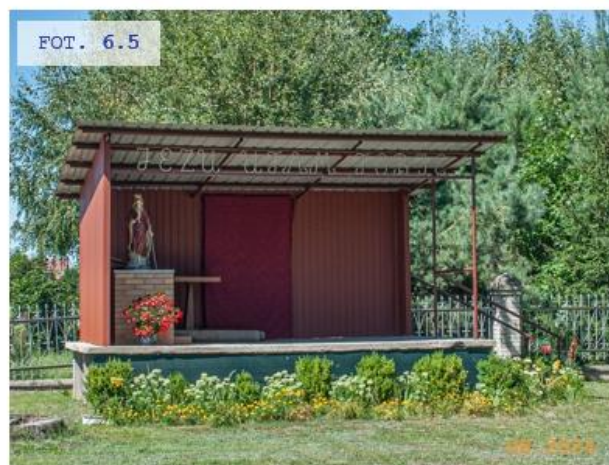
Miejscowość	Obiekt	Zawartość wkładki	
WOLA KORYBUTOWA	KOŚCIÓŁ PARAFIALNY PW. NAJŚWIĘTSZEGO SERCA PANA JEZUSA	ZAŁĄCZNIK 6: OCENA STANU ZACHOWANIA - ZAGOSPODAROWANIE	  Politechnika Lubelska Katedra Konserwacji Zabytków
<b>6.1 OTOCZENIE KOŚCIOŁA</b>	<p><i>Plac przed kościołem z betonowej kostki brukowej z obrzeżem.</i></p> <p><b>Stan dobry</b></p> <p><i>Ciągi pieszce w stanie technicznym dobrym, geometria zachowana, powierzchnia równa. Nie stwierdzono istotnych uszkodzeń mechanicznych nawierzchni. Na powierzchni chodników występują obszary porośnięte roślinnością niższą (FOT. 6.5).</i></p>		
<b>6.2 BRAMA WEJŚCIOWA I OGRODZENIE</b>	<p><i>Skrzydła bramy głównej oraz furtek stalowe, osadzone w murowanych słupach z cegły wapiennej. Czapy słupów betonowe. Przęsia ogrodzeniowe stalowe z mурowaną podmurówką.</i></p> <p><b>Stan dobry</b></p> <p><i>Podstawa przęseł z licznymi uszkodzeniami warstw przypowierzchniowych, występują obszary o podwyższonym poziomie zawilgocenia z ogniskami rozwijającej się korozji biologicznej oraz wykwitami korozji solnej (FOT. 6.2). Murowane przęsia z licznymi uszkodzeniami lica cegieł oraz ubytkami w spoinowaniu, miejscowo występują spękania konstrukcji przęseł. Betonowe daszki nad przęsiami i czapy słupków porażone korozją biologiczną.</i></p>

<b>6.3 OBIEKTY KULTU RELIGIJNEGO</b>	<p><i>Dzwonnica drewniana, ściany zewnętrzne z desek sosonowych, konstrukcji ryglowo słupowej, oszalowane deskami do czoła, oparte na podmurówce z cegieł. Wieżba dachowa otwarta, drewniana, krokwiowa, łączona gwoździami kowalskimi. Pokrycie dachowe z blachy ocynkowanej. Posadzka - wylewka cementowa. Drzwi deskowe, na zawiasach pasowych. Okna prostokątne, ramkowe z drewnianymi żaluzjami.</i></p> <p><b>Stan dostateczny</b></p> <p><i>Na powierzchni dzwonnicy występują uszkodzenia, w większości powstałe na skutek czynników atmosferycznych. Powłoka malarska desek niejednolita i odspojona (FOT. 6.3). W miejscach silnie nasłonecznionych liczne przebarwienia. Pokrycie dachowe zdegradowane.</i></p>		
<b>6.4 MAŁA ARCHITEKTURA</b>	<p><i>Łtazarz letni w konstrukcji ramowej stalowej, na betonowym fundamencie, kryty blachą falistą.</i></p> <p><b>Stan dobry</b></p> <p><i>Brak uszkodzeń zagrażających bezpieczeństwu użytkowania. Niewielkie uszkodzenia związane z wieloletnią eksploatacją obiektu (FOT. 6.5).</i></p>

<b>6.5 INFRASTRUKTURA SERWISOWA</b>	<p><i>Parking nieutwardzony, nawierzchnia trwałasta.</i></p> <p><b>Stan dostateczny</b></p> <p><i>Brak organizacji ruchu i wydzielonych miejsc postojowych (FOT. 6.4).</i></p>

- FOT. 6.1 Brama główna z uszkodzeniami w strefie podstawy oraz na czapach słupów.  
FOT. 6.2 Zawilgocenie oraz korozja biologiczna porażająca lica muru.  
FOT. 6.3 Dzwonnica z zdegradowaną powłoką zabezpieczającą ściany oraz zdegradowane pokrycie dachowe.  
FOT. 6.4 Parking nieutwardzony.  
FOT. 6.5 Ołtarz letni.
