KARTA EWIDENCYJNA ZABYTKU NIERUCHOMEGO

2025/0026

KOŚCIÓŁ PAR. P.W. NMP KRÓLOWEJ POLSKI

JASTKÓW

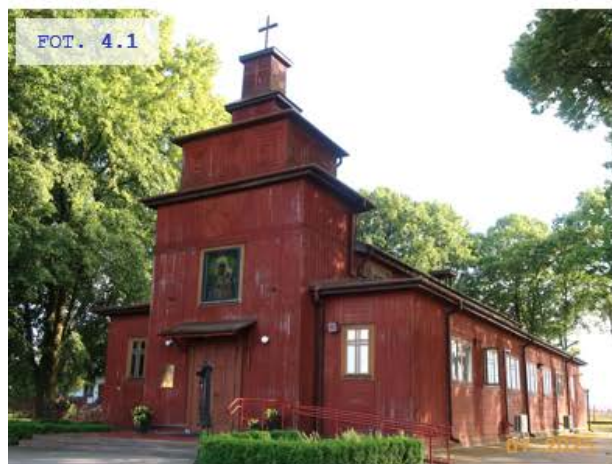
4.1 ŚCIANY ZEWNĘTRZNE	<p>Kościół drewniany o konstrukcji ryglowo-szkieletovej, oszalowany z zewnątrz i wewnątrz, posadowiony na podmurówce z cegły ceramicznej pełnej.</p> <p>Stan dobry</p> <p>Brak możliwości oceny stanu technicznego konstrukcji ze względu na oszalowanie. Na wszystkich powierzchniach desek elewacyjnych występują uszkodzenia powstałe na skutek działania czynników atmosferycznych. W szczególności na ścianach wieży kościelnej oraz w pasie przyziemia występuje podwyższony poziom zawilgocenia, który spowodował rozwój korozji biologicznej, odspojenia i niejednorodność powłok malarskich (FOT. 4.1, FOT. 4.2). Na elewacjach silnie nasłonecznionych odbarwienia szczególnie intensywne na deskach szalunku elewacji frontowej oraz tylnej. Murowany fundament na całym obwodzie porażony przez korozję biologiczną w postaci glonów i porostów, w szczególności intensywne ogniska korozji biologicznej występują w obrębie systemu odwodnienia.</p>

- FOT. 4.1 Niejednorodność powłok malarskich drewnianego oszalowania.
FOT. 4.2 Nierówność i intensywne porażenie korozją biologiczną opaski oraz cokołu.
FOT. 4.3 Drzwi wejściowe do obiektu z uszkodzeniami eksploatacyjnymi.
FOT. 4.4 Odspojenia oraz korozja biologiczna na elementach systemu odwodnienia.
FOT. 4.5 Pokrycie dachowe z licznymi odspojeniami i wykwitami korozji biologicznej.

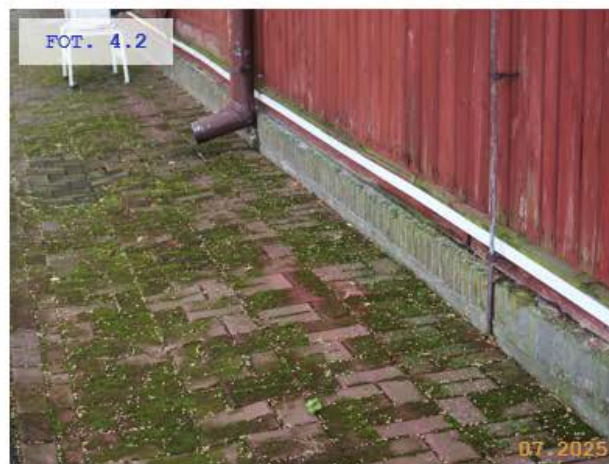
4.5 OPASKA	<p>Opaska z betonowej kostki brukowej z obrzeżem.</p> <p>Stan niedostateczny</p> <p>Powierzchnia kostki nierówna, miejscowo zapadnięta, prawdopodobnie na skutek osiadania lub wymywania gruntu spod opaski. Brak zachowanego spadku od obiektu. Intensywne zawilgocenie powierzchni oraz rozwój korozji biologicznej w postaci mchów i porostów (FOT. 4.2).</p>

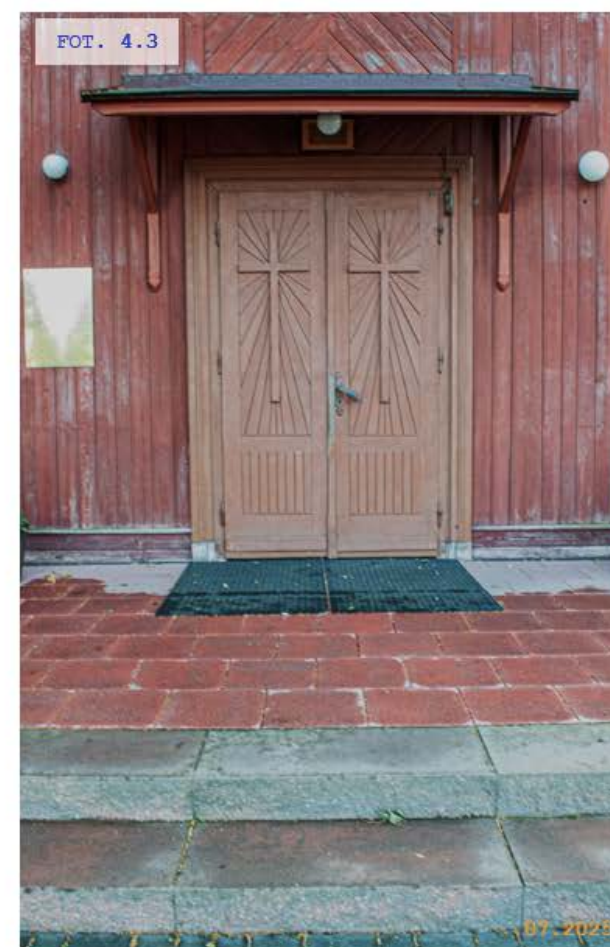
4.2 STOLARKA OKIENNA I DRZWIOWA	<p>Drzwi płycinowe. Okna ościeżnicowe, wielokwaterowe, w układzie poziomym.</p> <p>Stan dostateczny</p> <p>Ramy oraz obramowania okienne zawilgocone z licznymi odspojeniami powłoki malarskiej. Szklenie pełne. Skrzydła drzwiowe z niejednorodną powłoką malarską oraz śladami zużycia eksploatacyjnego, głównie w dolnych partiach skrzydeł oraz przy klamce. Stolarka drzwiowa wypaczona z nieszczelnościami na styku z ramą ościeżem (FOT. 4.3).</p>

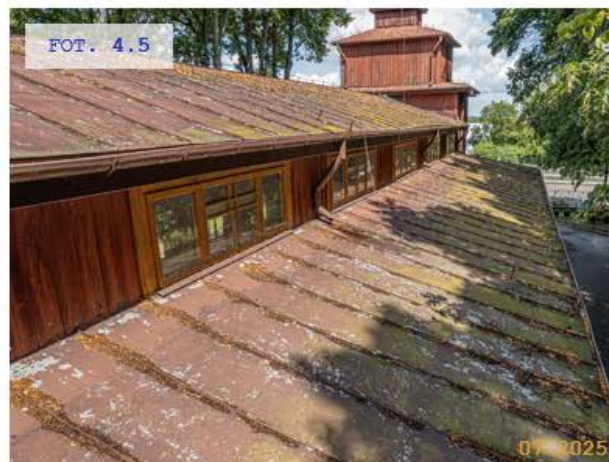
4.3 POKRYCIE DACHOWE	<p>Pokrycie dachowe z blachy stalowej na rąbek.</p> <p>Stan dostateczny</p> <p>Powłoka lakiernicza pokrycia na całej powierzchni punktowo odspojona. W wielu miejscach występują obszary porażona przez korozję biologiczną, w postaci glonów i porostów (FOT. 4.5).</p>

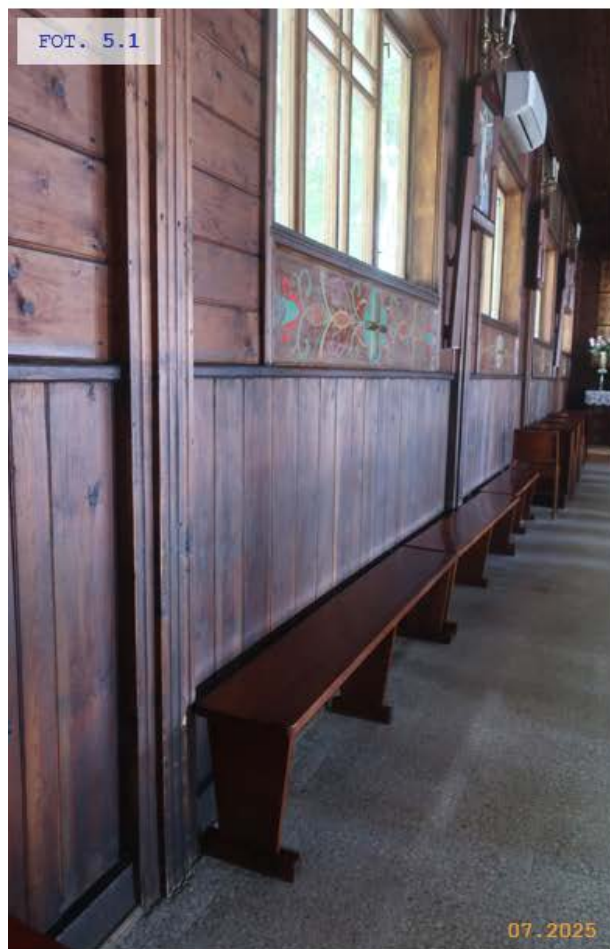
5.1 FUNDAMENTY	<i>Nie wykonano odkrywek fundamentów - brak możliwości oceny stanu technicznego.</i>		
5.2 KRYPTY	<i>Kościół nie posiada krypt.</i>		
5.3 ŚCIANY, FILARY	Kościół drewniany o konstrukcji ryglowo-szkieletowej, oszalowany z zewnątrz i wewnątrz, posadowiony na podmurówce z cegły ceramicznej pełnej. <i>Stan dobry</i> <i>Ściany zewnętrzne od wewnątrz w ogólnym stanie dobrym. Brak możliwości oceny stanu technicznego konstrukcji ścian z uwagi na oszalowanie. Szczegółowe oględziny elementów drewnianych utrudnione ze względu na wykonane powłoki malarskie (FOT. 5.1).</i>

- FOT. 5.1 Ściany wewnętrzne w dobrym stanie technicznym.
- FOT. 5.2 Słupy wspierające strop w dobrym stanie technicznym.
- FOT. 5.3 Posadzka w nawie głównej bez zastrzeżeń.
- FOT. 5.4 Sklepienie w nawie głównej.

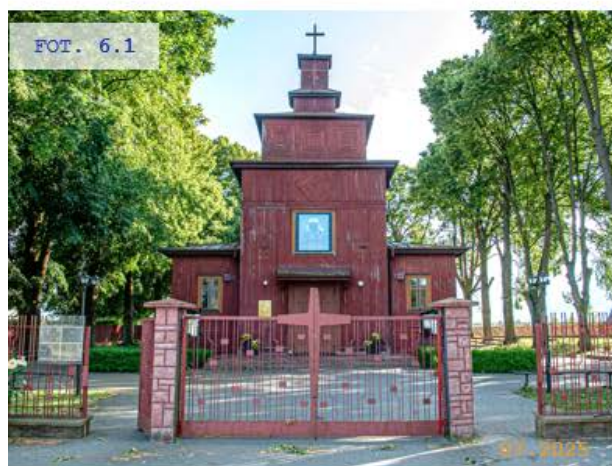
6.2 BRAMA WEJŚCIOWA I OGRODZENIE	<p><i>Brama wjazdowa, furtka oraz przęsła stalowe na podmurówce z cegły ceramicznej pełnej.</i></p> <p>Stan dostateczny</p> <p><i>Ogrodzenie z uszkodzeniami powstałymi w wyniku wieloletniej eksploatacji oraz wystawienia na działanie czynników atmosferycznych (FOT. 6.1). Stalowe elementy porażone przez korozję chemiczną oraz biologiczną, w postaci glonów i porostów (FOT. 6.2). Podmurówka zawilgocona, z uszkodzeniami w licu cegły oraz ogniskami korozji biologicznej. Czapy słupów przy bramie głównej z wykwitami glonów i porostów.</i></p>

- FOT. 6.1 Brama główna, zawilgocone kamienne słupki ogrodzenia, skorodowane przęsła.
 FOT. 6.2 Ogniska korozji biologicznej na przęsle bramy głównej.
 FOT. 6.3 Korozja biologiczna pokrycia dachowego dzwonnicy, niejednorodność powłok lakierniczych.
 FOT. 6.4 Droga procesyjna nierówna, ze spękaniem w powierzchni.
 FOT. 6.5 Parking. Widok z góry.

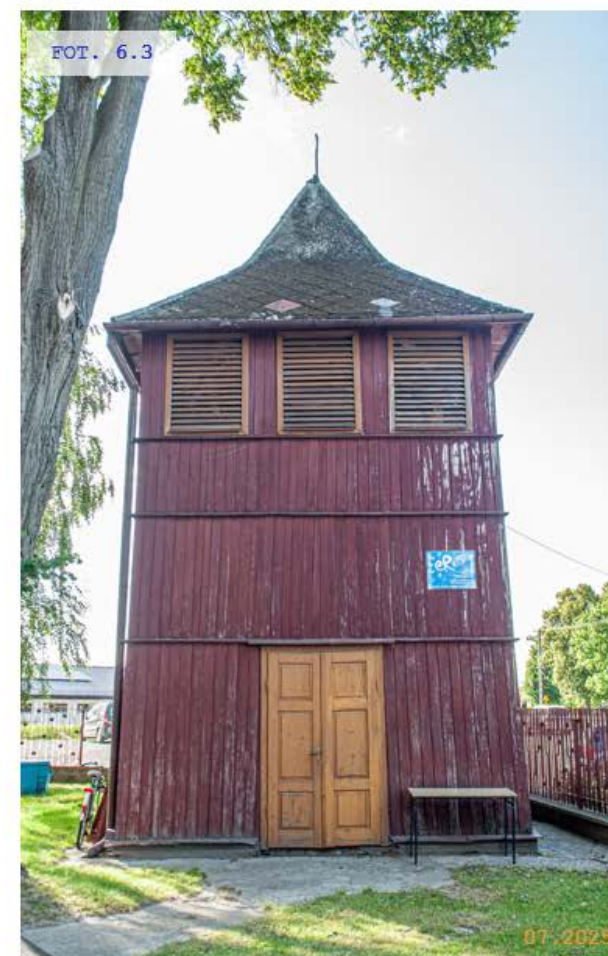
6.3 OBIEKTY KULTU RELIGIJNEGO	<p><i>Dzwonnica drewniana o konstrukcji słupowo-ramowej, oszalowana. Dach czterospadowy pokryty blachą trapezową, system odwodnienia z blachy stalowej. Stolarka drzwiowa drewniana.</i></p> <p>Stan niedostateczny</p> <p><i>Brak możliwości oceny stanu technicznego elementów konstrukcyjnych ze względu na oszalowanie. Pokrycie dachowe intensywnie porażone przez korozję biologiczną, w postaci glonów, porostów i mchów. System odwodnienia niedrożny. Deski elewacyjne zawilgocone, powłoki lakiernicze odspojone i niejednolite (FOT. 6.3).</i></p>

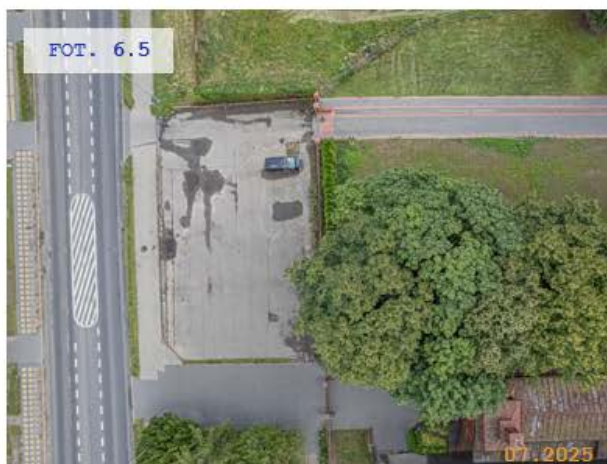
6.5 INFRASTRUKTURA SERWISOWA	<p><i>Parking o nawierzchni asfaltowej.</i></p> <p>Stan dobry</p> <p><i>Nawierzchnia parkingu w dobrym stanie technicznym, występują miejscowe spęknięcia i uszkodzenia powierzchni (FOT. 6.5).</i></p>
