# KARTA EWIDENCYJNA ZABYTKU NIERUCHOMEGO

2025/0027

KOŚCIÓŁ PAR. P.W. ŚW. ANDRZEJA BOBOLI

BABIN

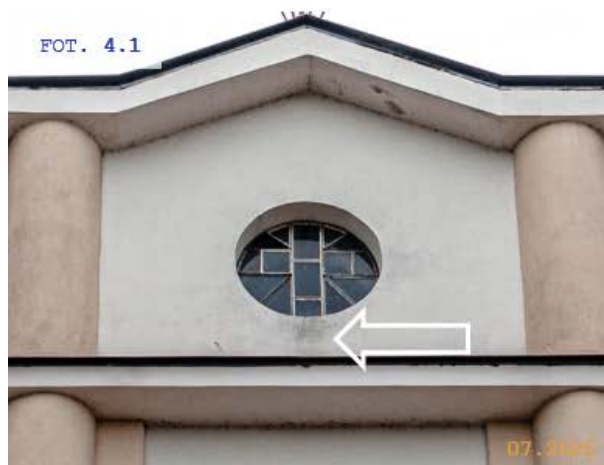
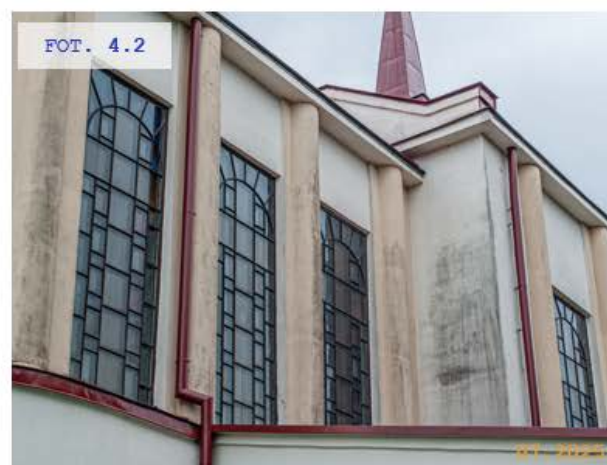
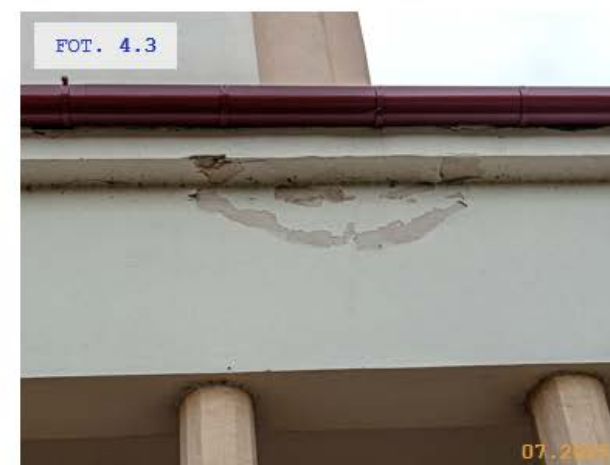
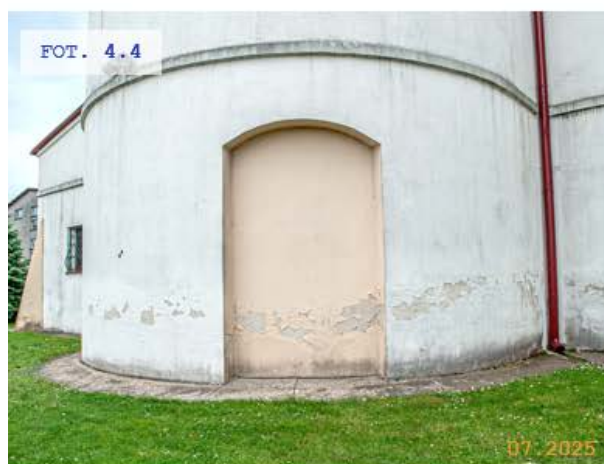
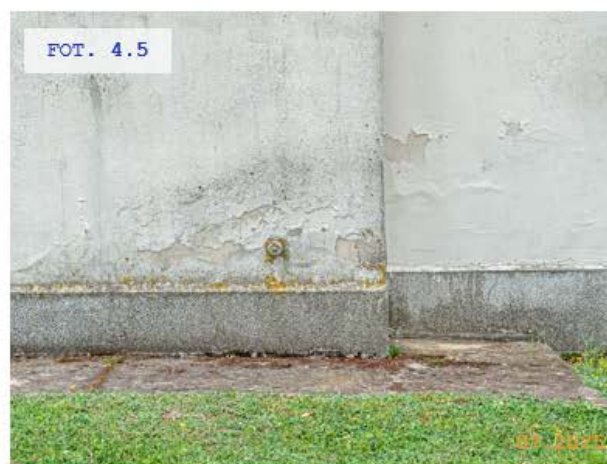
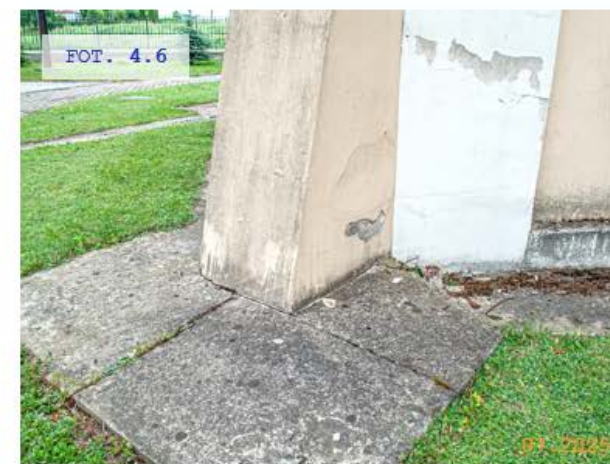
Ściany konstrukcyjne - stan dostateczny - na szczycie fasady występuje zarysowanie biegnące od gzymsu międzypiętrowego do podstawy okna.

Tynki zewnętrzne - stan dostateczny - powszechnie występuje silne zawilgocenie, odspojenia tynków i malatur oraz porażenie korozją biologiczną.

Opaska - stan niedostateczny - powierzchnia spękana, nierówna z licznymi ubytkami i intensywnymi ogniskami korozji biologicznej.

Politechnika Lubelska Katedra Konserwacji Zabytków
<b>4.1 ŚCIANY ZEWNĘTRZNE</b>	<p>Ściany murowane z cegły ceramicznej pełnej na zaprawie wapiennej, obustronnie otynkowane i pomalowane. Cokół w okładzinie z kamienia łamanego.</p> <p><b>Stan dostateczny</b></p> <p>Na szczycie fasady występuje zarysowanie biegnące od gzymsu międzypiętrowego do podstawy okna (FOT 4.1). Wszystkie ściany elewacyjne silnie zawilgocone (FOT. 4.2), w szczególności pilastry i przypory. Odspojenia tynków i malatur widoczne są po obwodzie nawy głównej, na wysokości ok 0.80-1.0m (FOT. 4.4). Intensywne porażenie korozją biologiczną w postaci glonów i porostów występuje na obszarach o podwyższonym poziomie zawilgocenia (FOT. 4.5). Wzdłuż rynien zadaszania ganku, na elewacji frontowej występują odspojenia malatur oraz tynków prawdopodobnie spowodowane nieuszczelnnością systemu odwodnienia (FOT. 4.3).</p>

<b>4.5 OPASKA</b>	<p>Opaska z płyt betonowych.</p> <p><b>Stan niedostateczny</b></p> <p>Po obwodzie obiektu opaska spękana, występują nierówności oraz liczne ubytki w strukturze (FOT. 4.6). Intensywne ogniska korozji biologicznej, w postaci glonów, porostów i mchów (FOT. 4.5). Roślinność niższa porasta powierzchnie opaski na całej długości. Brak szczelności na styku opaska/cokół.</p>		
<b>4.6 SCHODY ZEWNĘTRZNE PODJAZD</b>	<p>Schody zewnętrzne betonowe, wykończone płytami kamiennymi. Rampa z kostki betonowej z obrzeżem. Schody i pochylnia zabezpieczona stalową barierką.</p> <p><b>Stan dobry</b></p> <p>Schody zewnętrzne w dobrym stanie technicznym, powierzchnia bez uszkodzeń, występują jedynie zanieczyszczenia (FOT. 4.7). Betonowa kostka brukowa zawilgocona, porażona przez korozję biologiczną. Występują liczne ogniska mchów i porostów (FOT. 4.10). Barierki w bardzo dobrym stanie technicznym, bez zastrzeżeń.</p>

- FOT. 4.1 Zarysowanie na ścianie szczytowej.  
 FOT. 4.2 Zawilgocenie ścian zewnętrznych.  
 FOT. 4.3 Odspojenia tynku i malatury w obrębie gzymsu.  
 FOT. 4.4 Pas odspojeń malatury oraz tynku, zawilgocenie po obwodzie ścian zewnętrznych przy poziomie terenu oraz na gzymsie.  
 FOT. 4.5 Intensywny rozwój korozji biologicznej, wykwit porostów, odspojenia powłok.  
 FOT. 4.6 Zabrudzenia oraz nierówności na opasce, porażenie korozją biologiczną.

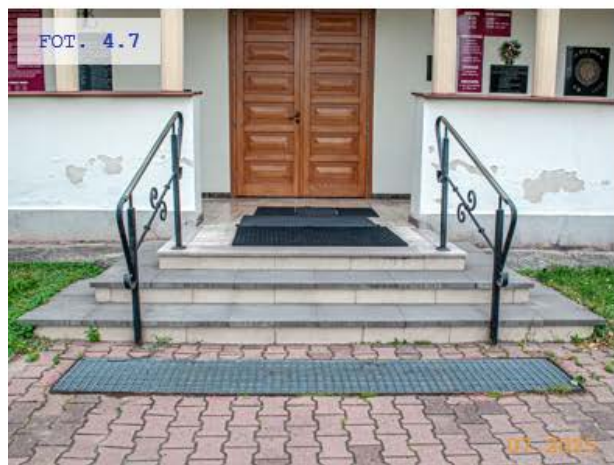
FOT. 4.7

Główne schody zewnętrzne w dobrym stanie technicznym, występują jedynie niewielkie zabrudzenia. Odspojenia warstwy malarskiej na ścianach.

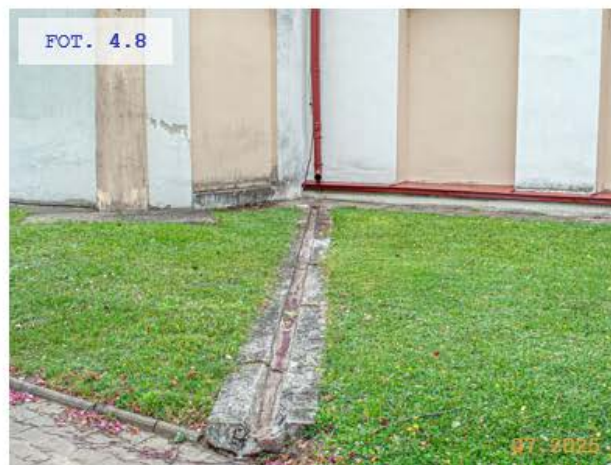
Koryto odprowadzające wodę opadową, spękanie oraz porażone przez korozję biologiczną.

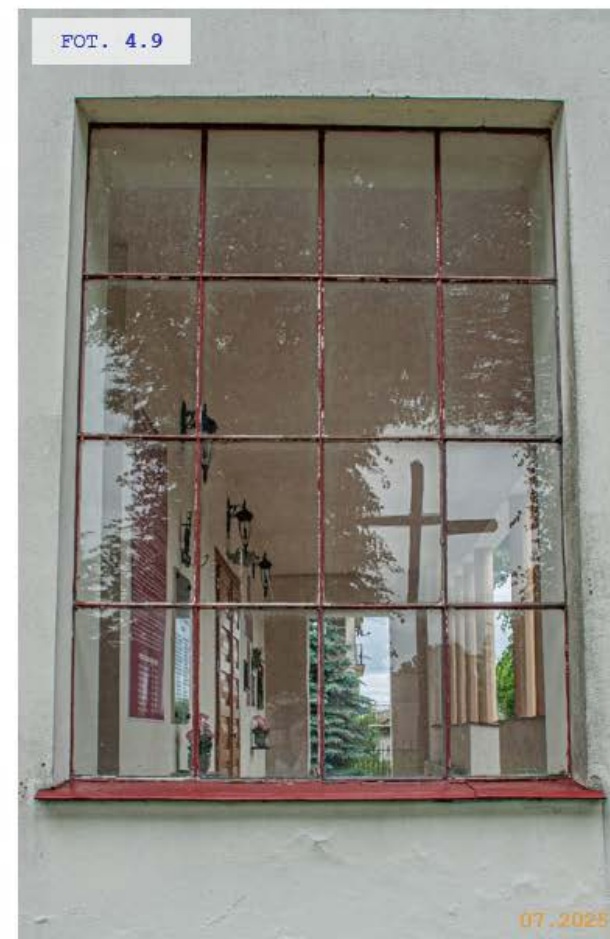
Stalowa rama przeszklenia z punktowo odspojoną powłoką lakierniczą oraz korozją chemiczną. Zarysowania powierzchniowe i zawilgocenia tynku.

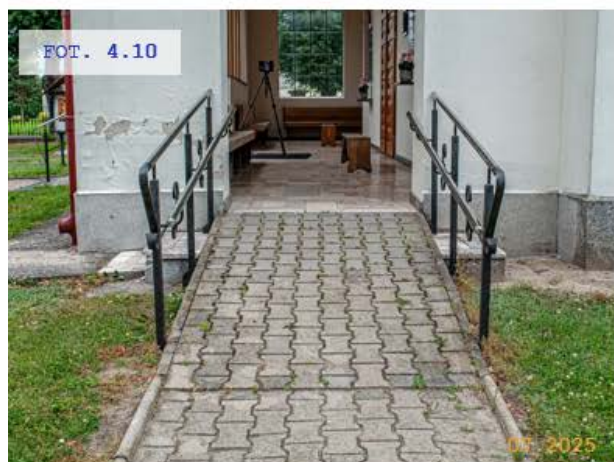
Rampa z kostki brukowej, występują zawilgocenia oraz obszary porażone przez korozję biologiczną w postaci mchów i porostów.

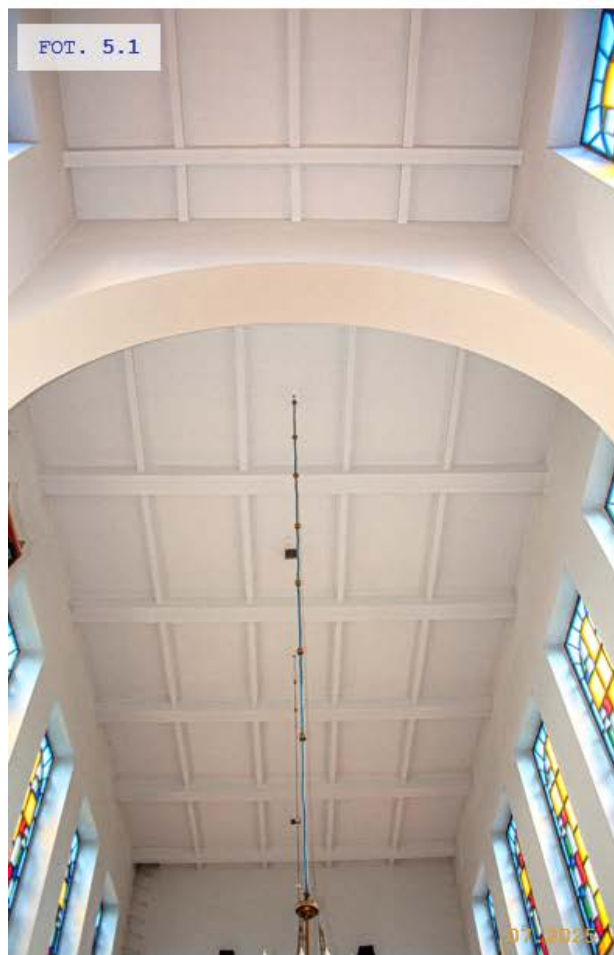
FOT. 5.1

Politechnika Lubelska Katedra Konserwacji Zabytków
<b>5.1 FUNDAMENTY</b>	<i>Nie wykonano odkrywek fundamentów - brak możliwości oceny stanu technicznego.</i>		
<b>5.2 KRYPTY</b>	<i>Kościół nie posiada krypt.</i>		
<b>5.3 ŚCIANY, FILARY</b>	<i>Ściany murowane z cegły ceramicznej pełnej na zaprawie wapiennej, obustronnie otynkowane i pomalowane.</i> <b>Stan dobry</b> <i>W obrębie okien występują skutki przemarzania muru, w postaci zawilgoceń oraz odspojeń warstw wykończeniowych (FOT. 5.2).</i>		
<b>5.4 SKLEPIENIA, STROPY</b>	<i>Strop płaski żelbetowy.</i> <b>Stan dobry</b> <i>Nie zaobserwowano uszkodzeń mających wpływ na bezpieczeństwo użytkowania obiektu. Tynk i malatury o jednorodnej i jednolitej powierzchni (FOT. 5.1).</i>		
<b>5.5 PODŁOGI I POSADZKI</b>	<i>Posadzka z terakoty w nawie głównej, ołtarz wykończony płytami kamiennymi.</i> <b>Stan dobry / bardzo dobry</b> <i>Terakota z powierzchniowymi uszkodzeniami. Miejscowe nierówności i zarysowania. Drobne uszkodzenia związane z wieloletnią eksploatacją obiektu (FOT. 5.4). Stan techniczny posadzki ołtarza bez zastrzeżeń, w stanie bardzo dobrym.</i>

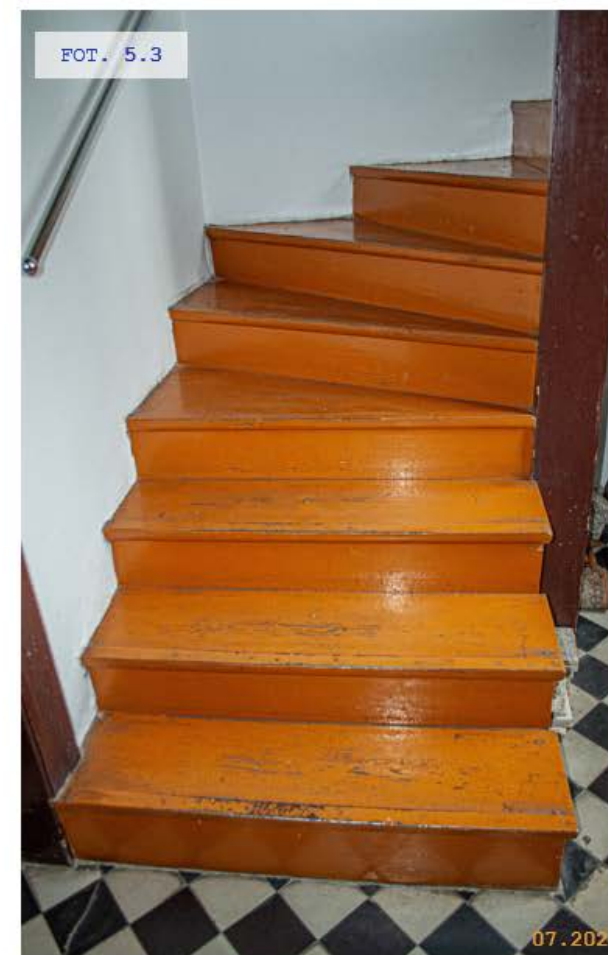
FOT. 5.3

<b>5.6 WIĘŻBA DACHOWA</b>	<i>Brak możliwości oceny stanu technicznego więźby dachowej, z uwagi na brak dostępu.</i>		
<b>5.6 SCHODY WEWNĘTRZNE</b>	<i>Schody wewnętrzne prowadzące na chór drewniane, zabiegowe.</i> <b>Stan dostateczny</b> <i>Schody prowadzące na chór w stanie dostatecznym. Większość drobnych uszkodzeń mechanicznych związana z wieloletnią eksploatacją obiektu. Zdegradowana powłoka lakiernicza z odspojoną powłoką na stopniach oraz balustradach (FOT. 5.3).</i>

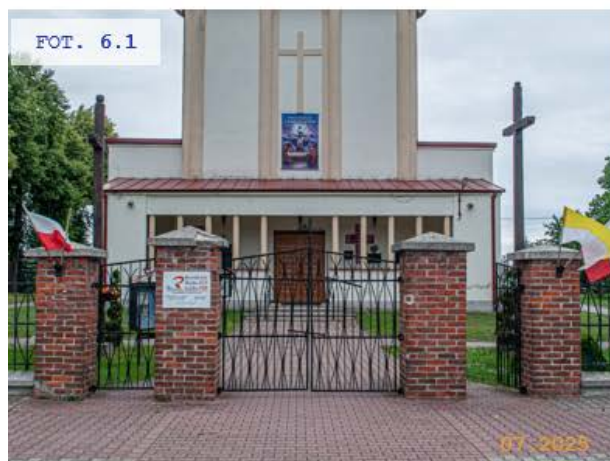
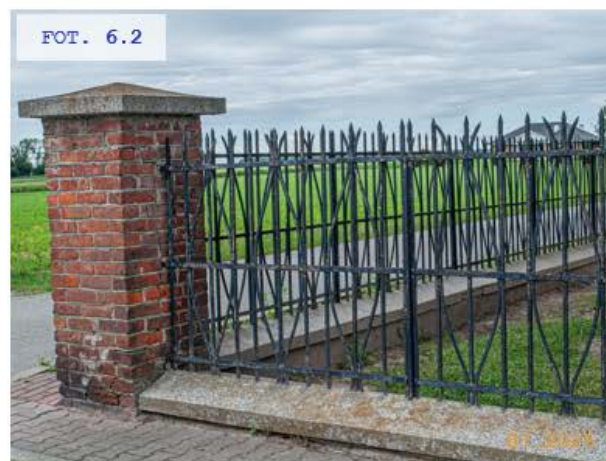
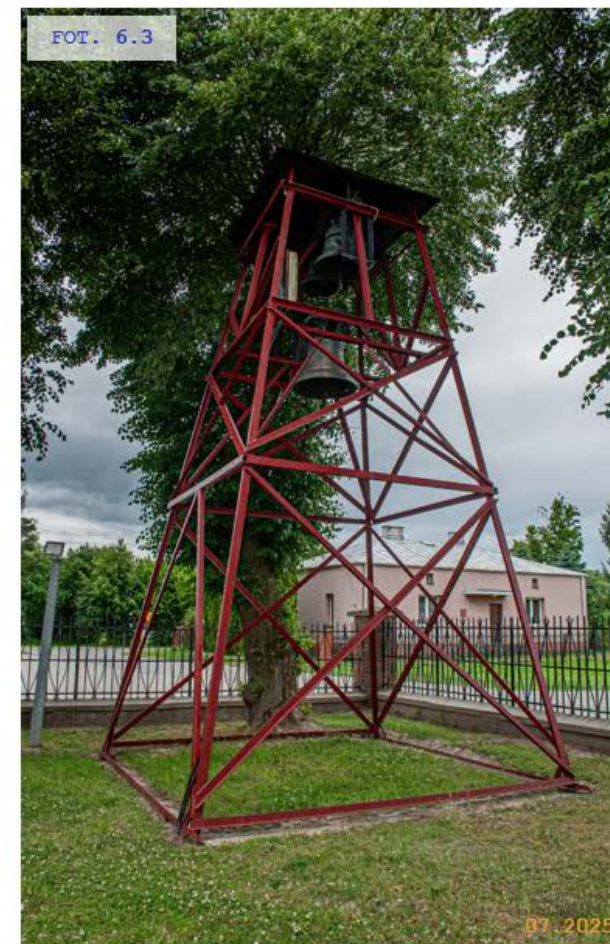
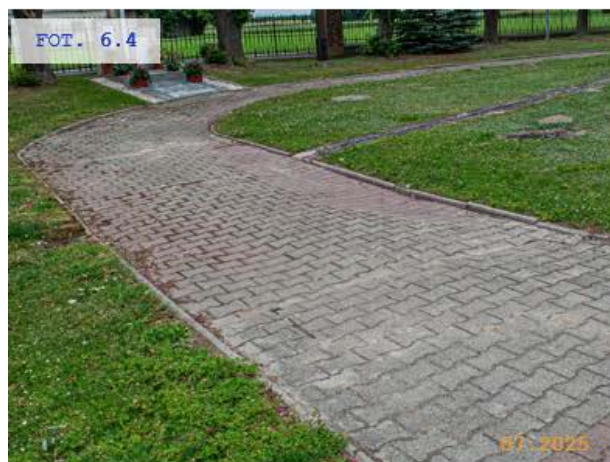
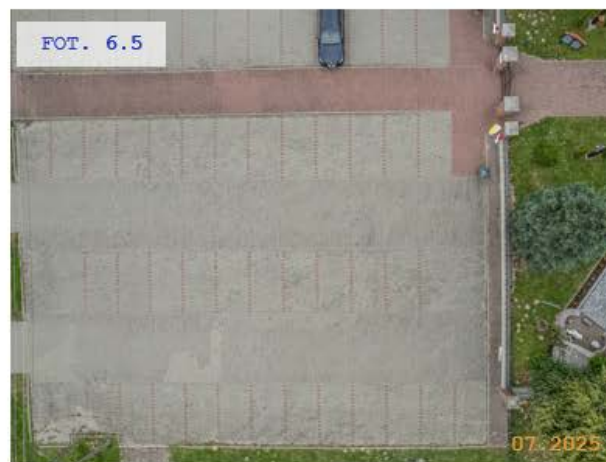
Miejscowość	Obiekt	Zawartość wkladki	
BABIN	KOŚCIÓŁ PARAFIALNY P.W. ŚW. ANDRZEJA BOBOLI	ZAŁĄCZNIK 6: OCENA STANU ZACHOWANIA - ZAGOSPODAROWANIE	  Politechnika Lubelska Katedra Konserwacji Zabytków
<b>6.1 OTOCZENIE KOŚCIOŁA</b>	<p><i>Chodniki oraz droga procesyjna wykonane z kostki betonowej brukowej z obrzeżem betonowym.</i></p> <p><b>Stan dostateczny</b></p> <p><i>Powierzchnia drogi procesyjnej na całej długości nierówna oraz zawilgocona, w spoinach kostki brukowej porastający mech oraz roślinność niższa (FOT. 6.4).</i></p>		
<b>6.2 BRAMA WEJŚCIOWA I OGRODZENIE</b>	<p><i>Skrzydła bramy głównej oraz furtki stalowe ze słupkami murowanymi z cegły ceramicznej pełnej. Betonowe czapy ogrodzeniowe oraz wykończenie podmurówki.</i></p> <p><b>Stan dostateczny</b></p> <p><i>Stalowe przęsła ogrodzeniowe punktowo skorodowane. Murowane słupki i przęsła z licznymi powierzchniowymi uszkodzeniami lica cegieł. Słupki i przęsła miejscowo zawilgocone oraz porażone korozją biologiczną (FOT. 6.2). Czapy ogrodzeniowe z licznymi odspojeniami i spękaniem (FOT. 6.1).</i></p>

<b>6.3 OBIEKTY KULTU RELIGIJNEGO</b>	<p><i>Dzwonnica o konstrukcji stalowej. Czterospadowy dach kryty blachą wsparty na czterech słupach. Zabezpieczona powłoką lakierniczą.</i></p> <p><b>Stan dobry</b></p> <p><i>Konstrukcja w stanie dobrym. Brak uszkodzeń mających wpływ na bezpieczeństwo użytkowania obiektu. Uszkodzenia powierzchniowe, związane z korozją chemiczną oraz biologiczną (FOT. 6.3).</i></p>		
<b>6.4 MAŁA ARCHITEKTURA</b>	<p><i>Metalowa witryna informacyjna. W otoczeniu obiektu brak ławek, stojaków rowerowych i śmietników.</i></p> <p><b>Stan bardzo dobry</b></p> <p><i>Brak zastrzeżeń do stanu technicznego witryn informacyjnych.</i></p>		
<b>6.5 INFRASTRUKTURA SERWISOWA</b>	<p><i>Powierzchnia parkingu wykonana z kostki betonowej brukowej z obrzeżem betonowym.</i></p> <p><b>Stan dobry</b></p> <p><i>Powierzchnia parkingu miejscowo nierówna i zapadnięta, prawdopodobnie na skutek osiadania lub wmywania gruntu (FOT. 6.5).</i></p>

- FOT. 6.1 Brama główna oraz ogrodzenie z uszkodzeniami murowanych słupów i stalowych pręseł.  
 FOT. 6.2 Pręseła oraz słupki ogrodzeniowe z betonowymi czapami silnie zawilgocone, z rozwijającą się korozją biologiczną oraz wykwitami solnymi.  
 FOT. 6.3 Dzwonnica w dobrym stanie technicznym.  
 FOT. 6.4 Fragment drogi procesyjnej z nierówną powierzchnią, porośniętą roślinnością niższą w spoinach.  
 FOT. 6.5 Parking w dobrym stanie technicznym. Widok z góry.
