KARTA EWIDENCYJNA ZABYTKU NIERUCHOMEGO

2025/0028

KOŚCIÓŁ PAR. P.W. ŚW. JANA MARII VIANNEYA

POLICHNA

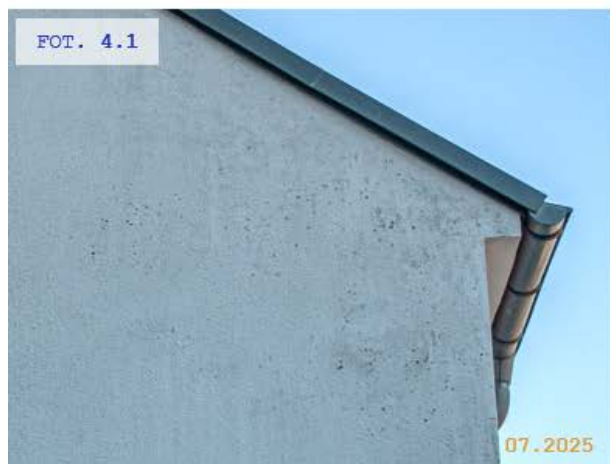
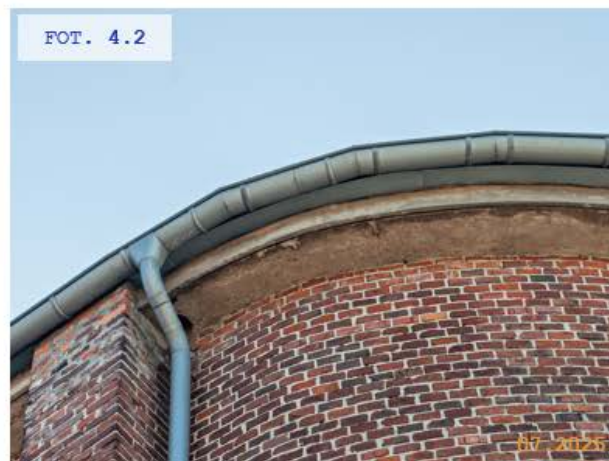
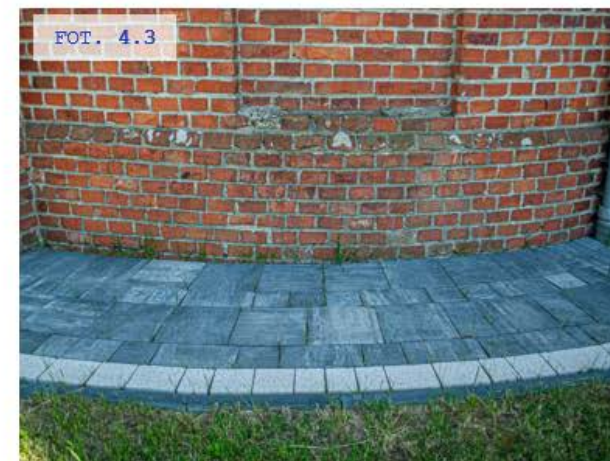
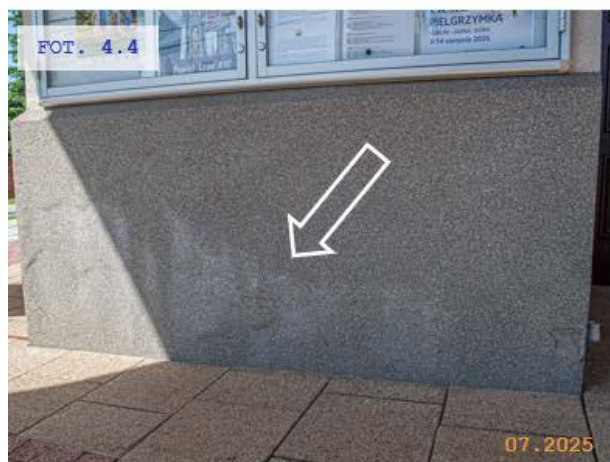
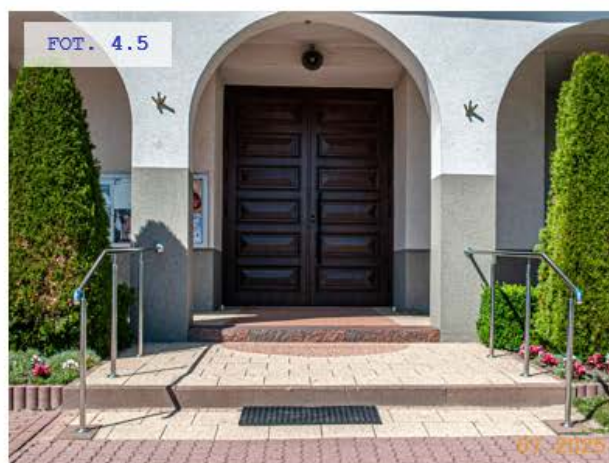
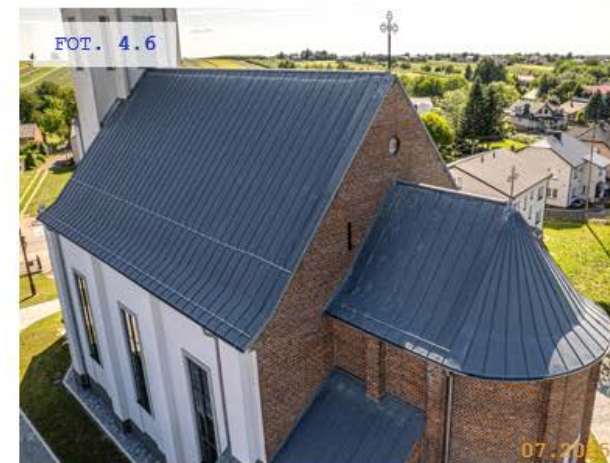
4.1 ŚCIANY ZEWNĘTRZNE	<p>Ściany zewnętrzne konstrukcyjne murowane z cegły ceramicznej pełnej, otynkowane od strony wewnętrznej oraz z trzech stron od zewnątrz. Nieotynkowana jedynie elewacja tylna.</p> <p>Stan dobry</p> <p>Nie występują zarysowania oraz uszkodzenia mające wpływ na stateczność ścian nośnych. Zawilgocone powierzchnie tynków, z punktowymi ogniskami korozji biologicznej występują na powierzchniach ścian dwóch zakrytych, od strony południowo-zachodniej (FOT. 4.1). Na powierzchni nieotynkowanej tylnej elewacji w pasie cokołu występują niewielkie uszkodzenia struktury cegły oraz rozwijająca się korozja biologiczna w postaci glonów oraz porostów (FOT. 4.3). Na tej samej ścianie, w pasie podokapowym występuje obszar o podwyższonej wilgotności z odspojeniami tynku (FOT. 4.2). Przy wejściu do obiektu w pasie cokołu występują miejscowe odspojenia tynku oraz punktowe wykwity krystalizujących soli na powierzchni ściany (FOT.4.4).</p>

4.3 POKRYCIE DACHOWE	<p>Pokrycie dachowe z blachy stalowej na rąbek.</p> <p>Stan dobry</p> <p>Pokrycie dachowe ciągłe, z jednolitą powłoką zabezpieczającą. Występują zabrudzenia odchodami ptaków, które tworzą agresywną środowiskowo warstwę, przyspieszając procesy korozji chemicznej. Problem ten dotyczy w szczególności obszarów wzdłuż kalenicy nawy głównej oraz na pokryciu wieży kościelnej (FOT. 4.6).</p>

4.4 SYSTEM ODWODNIENIA	<p>Rynny i rury spustowe z blachy stalowej.</p> <p>Stan bardzo dobry</p> <p>System odwodnienia kompletny, szczelny oraz drożny. Nie występują uszkodzenia mechaniczne elementów (FOT. 4.2).</p>

- FOT. 4.1 Zawilgocenie oraz korozja biologiczna na powierzchni elewacji.
- FOT. 4.2 Zawilgocenia i odspojenia tynku w pasie podokapowym.
- FOT. 4.3 Korozja biologiczna na cokole.
- FOT. 4.4 Odspojenia tynku oraz wykwit solne na powierzchni cokołu przy wejściu głównym do obiektu.
- FOT. 4.5 Wejście do obiektu bez zastrzeżeń.
- FOT. 4.6 Pokrycie dachowe w bardzo dobrym stanie technicznym.

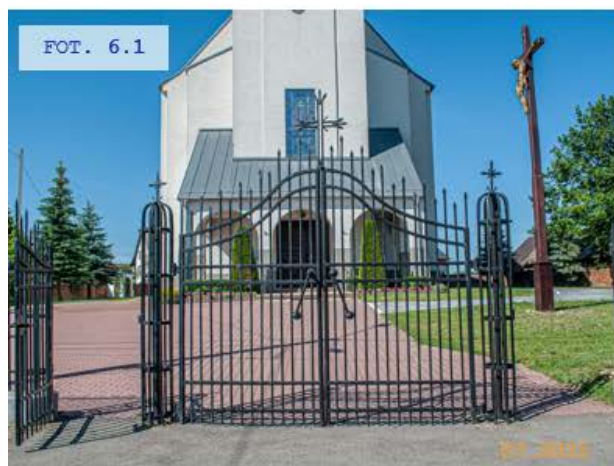
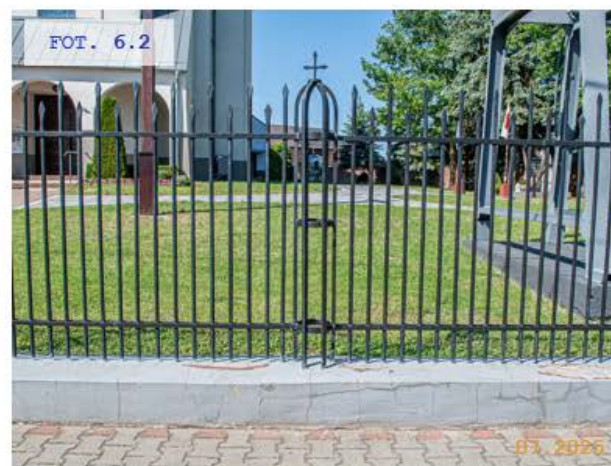
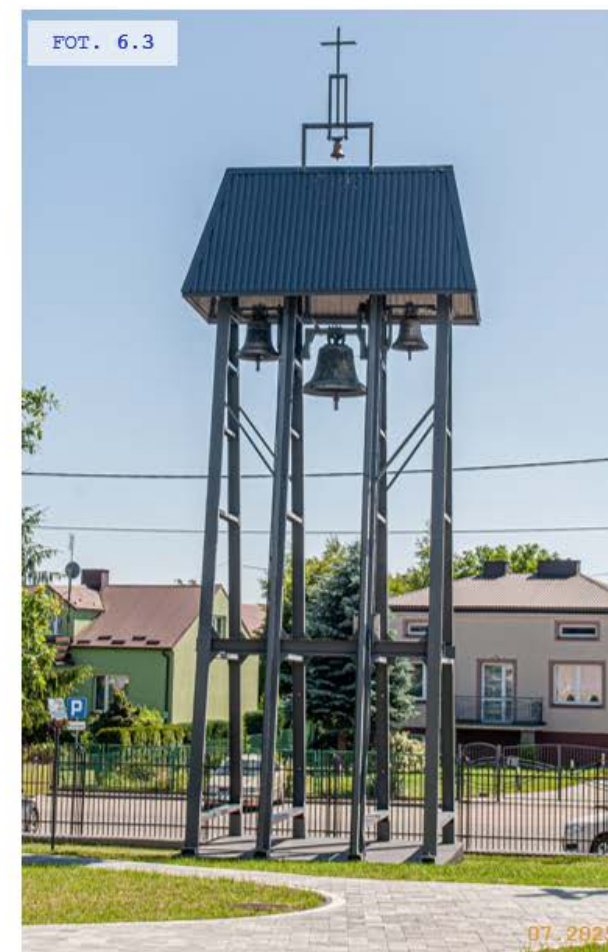
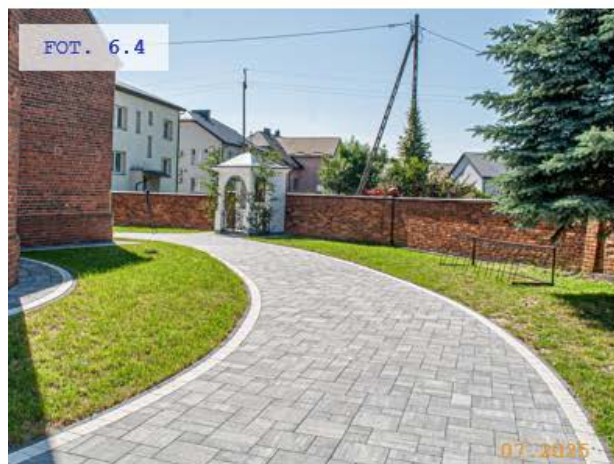
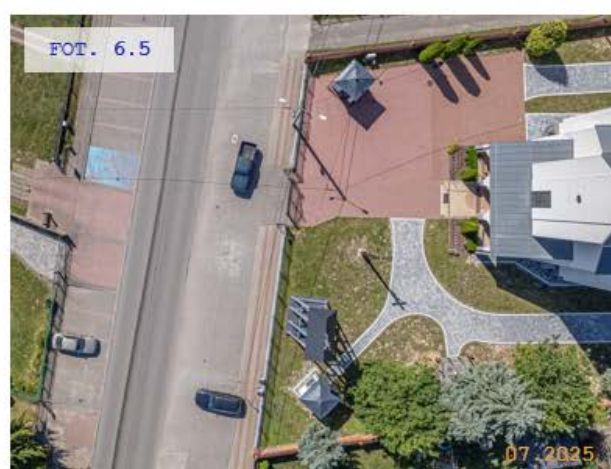
6.1 OTOCZENIE KOŚCIOŁA	<p><i>Plac oraz dojścia wykonane z betonowej kostki brukowej z obrzeżem.</i></p> <p>Stan bardzo dobry</p> <p><i>Ciągi pieszce w stanie technicznym dobrym, geometria zachowana, powierzchnia równa. Nie stwierdzono istotnych uszkodzeń mechanicznych nawierzchni. Miejscowo występują obszary porośnięte roślinnością niższą oraz mchem (FOT. 6.4).</i></p>

6.2 BRAMA WEJŚCIOWA I OGRODZENIE	<p><i>Ogrodzenie od strony frontowej - brama główna, furtki oraz przęsła i słupki stalowe na murowanej, otynkowanej podmurówce. Ogrodzenie boczne oraz tylne murowane z cegły ceramicznej pełnej, nieotynkowane, wykończone obróbką blacharską.</i></p> <p>Stan dobry / dostateczny</p> <p><i>Elementy stalowe ogrodzenia w dobrym stanie technicznym, występują nieliczne, punktowe ogniska korozji chemicznej. Podmurówka ogrodzenia od strony frontowej z licznymi spękaniem i odspojeniami. Powierzchnia ogrodzeń bocznych zdegradowana, w dostatecznym stanie technicznym. Lico muru z spękaniem, ubytkami i wykruszeniami. Fundament ogrodzenia spękany oraz porażony przez korozję biologiczną, występują wykwity mchów i porostów (FOT. 6.2).</i></p>

6.3 OBIEKTY KULTU RELIGIJNEGO	<p><i>Dzwonnica o konstrukcji stalowej. Czterospadowy dach kryty blachą wsparty na czterech słupach. Zabezpieczona powłoką lakierniczą.</i></p> <p>Stan dobry</p> <p><i>Konstrukcja w stanie dobrym. Brak uszkodzeń mających wpływ na bezpieczeństwo użytkowania obiektu. Uszkodzenia powierzchniowe, związane z korozją chemiczną oraz biologiczną (FOT. 6.3).</i></p>

- FOT. 6.1 Brama główna w dobrym stanie technicznym.
FOT. 6.2 Podmurówka ogrodzenia z licznymi spękaniem i zawilgoceniem.
FOT. 6.3 Dzwonnica w dobrym stanie technicznym.
FOT. 6.4 Fragment chodników i drogi procesyjnej bez zastrzeżeń.
FOT. 6.5 Parking. Widok z góry.
