KARTA EWIDENCYJNA ZABYTKU NIERUCHOMEGO WPISANEGO DO REJESTRU ZABYTEKÓW

2025/0029

KOŚCIÓŁ PAR. P.W. ŚW. ANNY

BRANEW

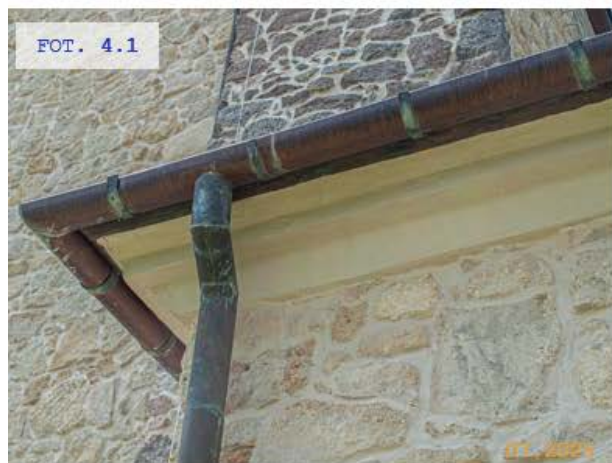
4.4 SYSTEM ODWODNIENIA	<p>Rynny i rury spustowe z blachy miedzianej. Odprowadzenie wody opadowej do kanalizacji deszczowej.</p> <p>Stan bardzo dobry</p> <p>System odwodnienia kompletny, szczelny oraz drożny. Nie występują uszkodzenia mechaniczne elementów. Powierzchnia niejednolita z uwagi na nierównomierne wypłukiwanie się patyny (FOT. 4.1).</p>

- FOT. 4.1 Korozja chemiczna systemu odwodnienia.
 FOT. 4.2 Zawilgocenie tynku na podstawie słupa przy wejściu głównym do obiektu.
 FOT. 4.3 Degradacja schodów zewnętrznych.
 FOT. 4.4 Brak opaski.
 FOT. 4.5 Niejednolite pokrycie dachowe.

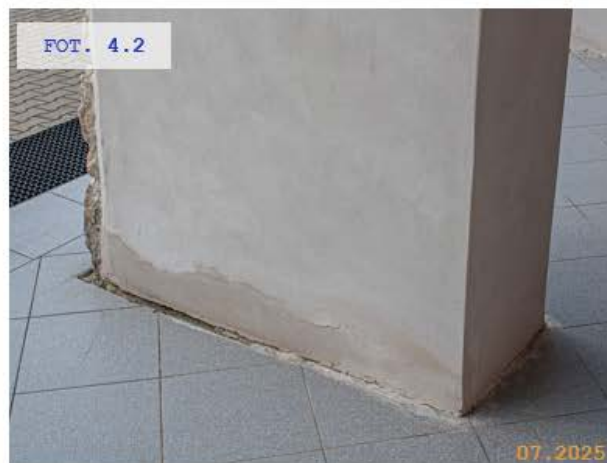
4.1 ŚCIANY ZEWNĘTRZNE	<p>Ściany murowane z cegły palonej i kamienia. Ściany od zewnątrz nieotynkowane. <i>W narożach spięte ściągami.</i></p> <p>Stan bardzo dobry</p> <p>Brak zastrzeżeń do stanu technicznego ścian konstrukcyjnych od strony zewnętrznej. Nie występują zarysowania oraz odchylenia od pionu mające wpływ na bezpieczeństwo użytkowania obiektu. Spoiny ciągłe i równe (FOT. 4.1), jedynie w podstawie słupów występują obszary o podwyższonym poziomie zawilgocenia (FOT. 4.2). Nie zaobserwowano intensywnych ognisk korozji biologicznej.</p>

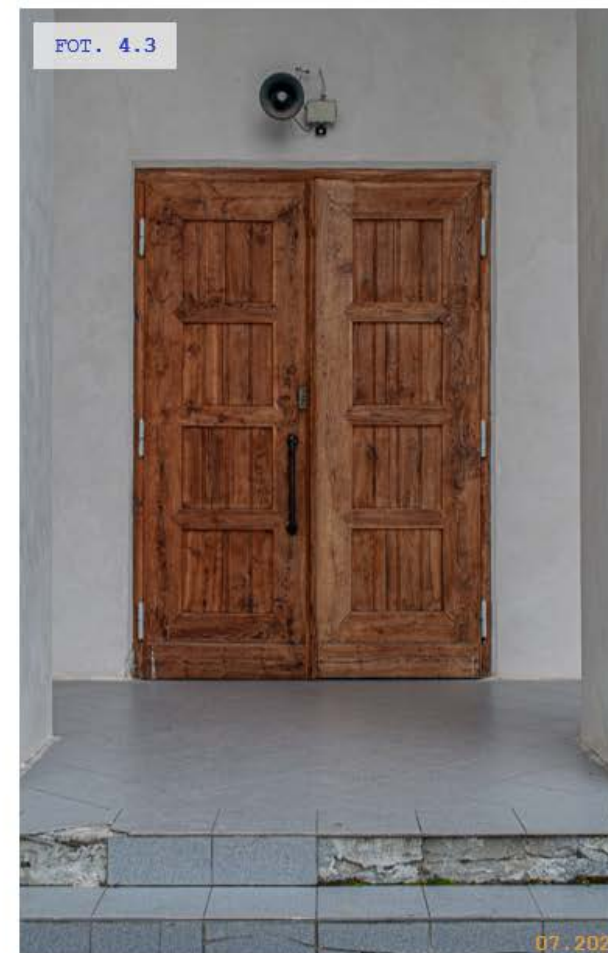
4.5 OPASKA	<p>Brak opaski okalającej budynek (FOT. 4.4).</p>		
4.6 SCHODY ZEWNĘTRZNE	<p>Schody zewnętrzne betonowe, schody główne wykończone płytkami terakotowymi, schody do zakrystii bez warstwy wykończeniowej.</p> <p>Stan dostateczny</p> <p>Powierzchnia płytek pokrywających stopnie schodów głównych zdegradowana. Płytki spękane oraz odspojone, w szczególności w środkowej części (FOT. 4.3) oraz w narożach. W spękaniach występuje rozwijająca się korozja biologiczna, w postaci mchów oraz roślinności niższej. Schody prowadzące do zakrystii z zarysowaniami w strukturze oraz ogniskami korozji biologicznej w postaci glonów, mchów i porostów.</p>

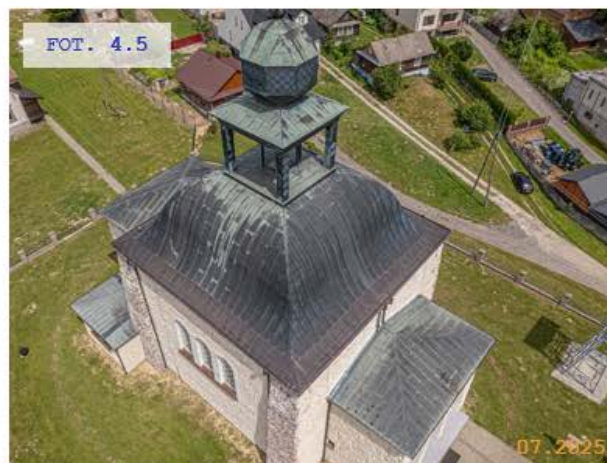
4.3 POKRYCIE DACHOWE	<p>Dach kryty blachą miedzianą.</p> <p>Stan dobry</p> <p>Powierzchnia pokrycia dachowego niejednolita z uwagi na nierównomierne wypłukiwanie się patyny. Intensywne ognisko korozji chemicznej występuje na zadaszaniu podcienia w obrębie krzyża (FOT. 4.5).</p>

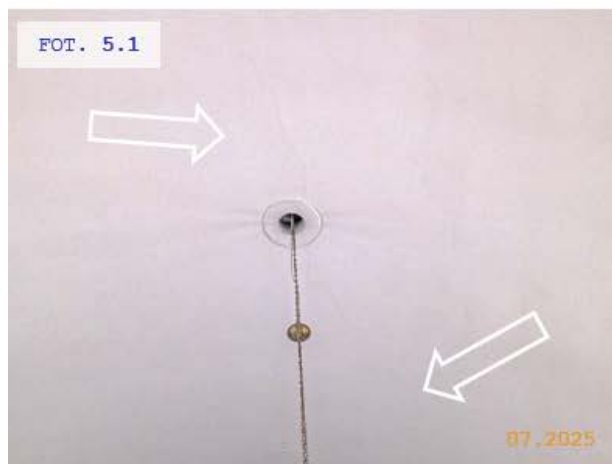
- FOT. 5.1 Zarysowanie na sklepieniu w nawie głównej.
- FOT. 5.2 Siatka spękań na ścianach wewnętrznych w nawie głównej.
- FOT. 5.3 Rysy skurczowe na ścianach wewnętrznych w prezbiterium.
- FOT. 5.4 Zarysowanie pionowe w prezbiterium.
- FOT. 5.5 Posadzka w nawie głównej, bez zastrzeżeń.

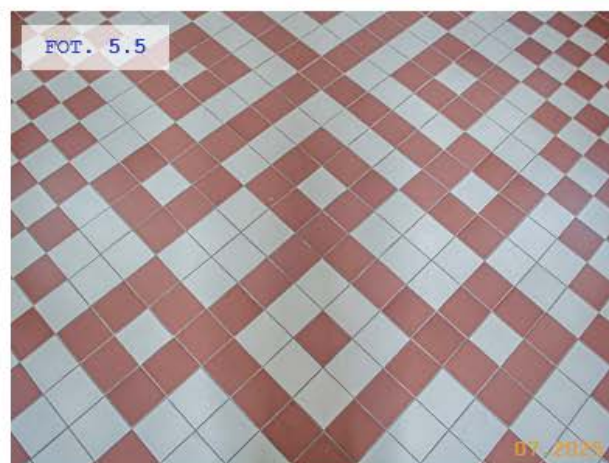
5.5 PODŁOGI I POSADZKI	Posadzka z kamiennych, dwubarwnych płytek ułożona w geometryczne wzory. Stan dobry <i>Powierzchnia posadzki w kruchcie oraz w nawie głównej w dobrym stanie technicznym. Większość niewielkich uszkodzeń powstała na skutek wieloletniej eksploatacji (FOT. 5.5).</i>

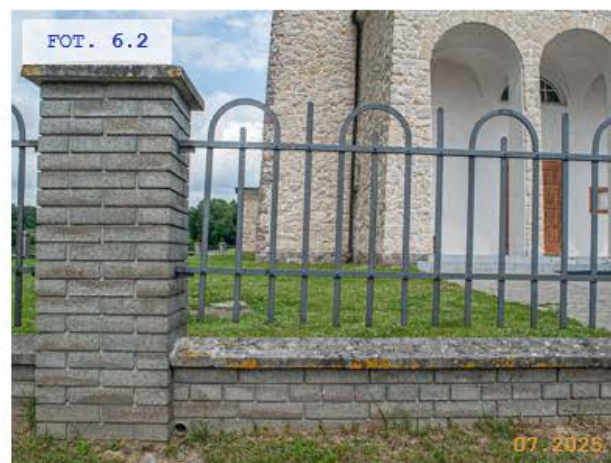
6.2 BRAMA WEJŚCIOWA I OGRODZENIE	<p><i>Kościół ogrodzony w prostokąt metalowym płotem osadzonym w słupy z cegły. Dojście do kościoła za pośrednictwem wysokich schodów terenowych bez podjazdu dla wózków i pochylni.</i></p> <p>Stan dobry / dostateczny</p> <p><i>Ogrodzenie w dobrym stanie technicznym. Elementy stalowe ogrodzenia bez zastrzeżeń, występują jedynie nieliczne, punktowe ogniska korozji chemicznej. Lico muru niejednolite, miejscowo zawilgocone z wykwitami solnymi. Podmurówka oraz słupy ogrodzeniowe z licznymi ogniskami korozji biologicznej, w postaci mchów i porostów (FOT. 6.2). Schody terenowe w dostatecznym stanie technicznym. Struktura w wielu miejscach zdegradowana na skutek braku okładziny stopni i podstopnic. Na powierzchni schodów występują zarysowania, wykruszenia materiału oraz ubytki w strukturze. Liczne zawilgocenia oraz ogniska korozji biologicznej w postaci mchów i porostów (FOT. 6.4).</i></p>

- FOT. 6.1 Schody prowadzące na teren kościelny.
FOT. 6.2 Słup ogrodzeniowy z licznymi ogniskami korozji biologicznej.
FOT. 6.3 Dzwonnica w dobrym stanie technicznym, bez zastrzeżeń.
FOT. 6.4 Spękania i ubytki w strukturze schodów.
FOT. 6.5 Nietwardzony parking.

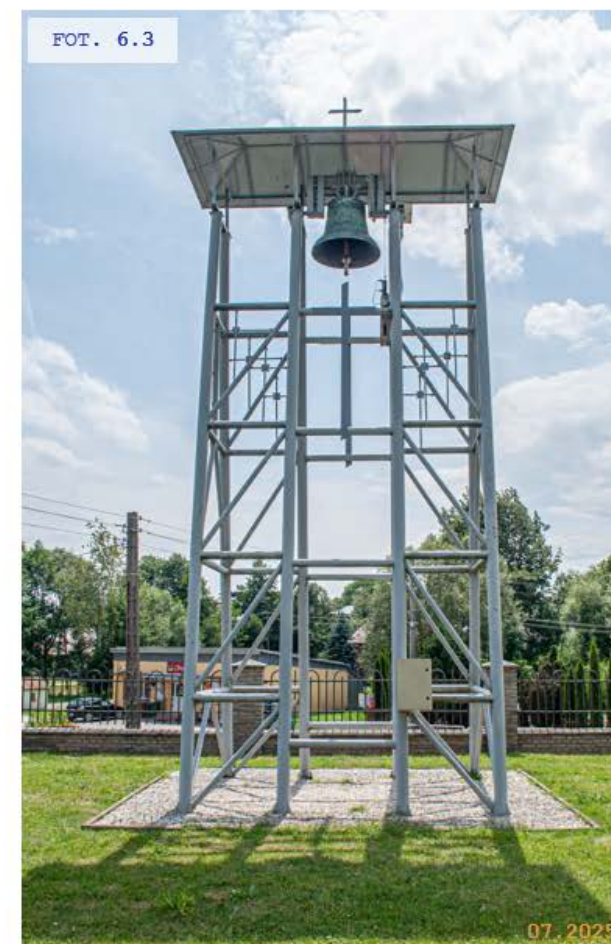
6.3 OBIEKTY KULTU RELIGIJNEGO	<p><i>Dzwonnica o konstrukcji stalowej. Czterospadowy dach kryty blachą wsparty na czterech słupach. Zabezpieczona powłoką lakierniczą.</i></p> <p>Stan dobry</p> <p><i>Konstrukcja w stanie dobrym. Brak uszkodzeń mających wpływ na bezpieczeństwo użytkowania obiektu. Uszkodzenia powierzchniowe, związane z korozją chemiczną oraz biologiczną (FOT. 6.3).</i></p>
