KARTA EWIDENCYJNA ZABYTKU NIERUCHOMEGO

2025/0030

KOŚCIÓŁ PAR. P.W. ŚW. TERESY OD DZIECIĄTKA JEZUS

GODZISZÓW TRZECI

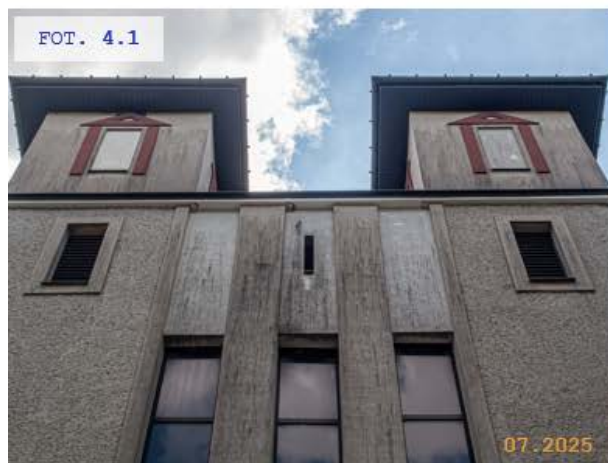
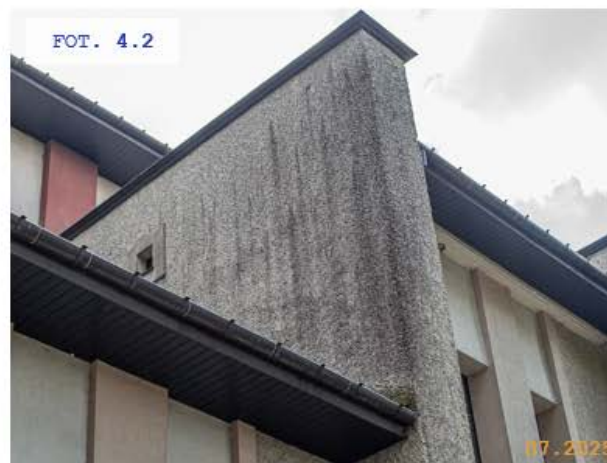
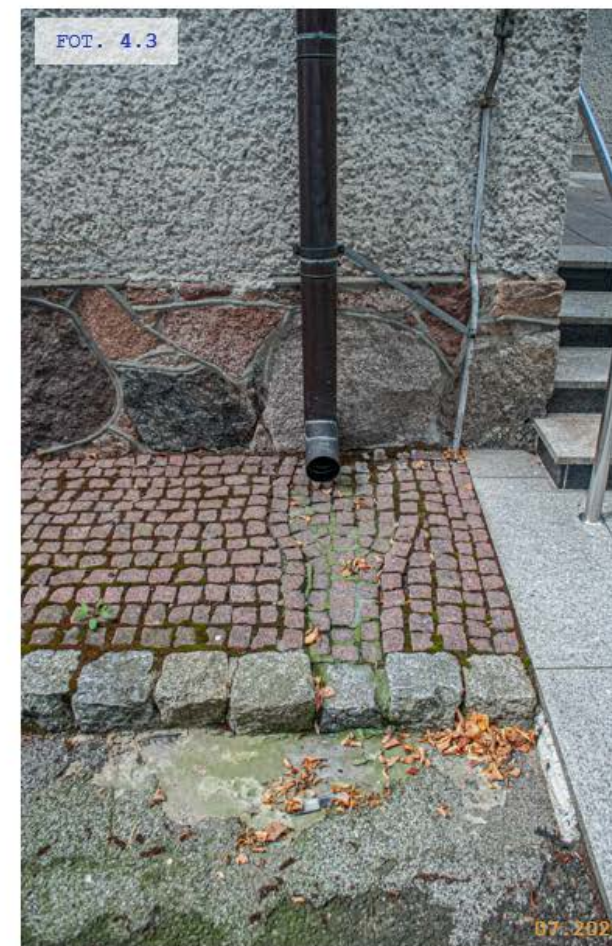
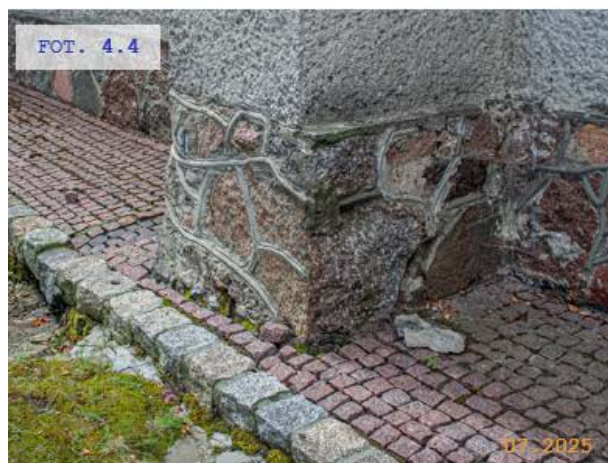
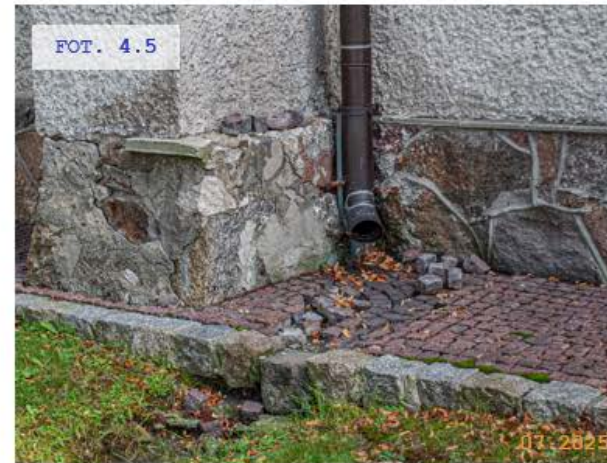
4.1 ŚCIANY ZEWNĘTRZNE	<p>Ściany konstrukcyjne murowane z cegły, otynkowany „barankiem”, na granitowym cokole.</p> <p>Stan dostateczny</p> <p>Na powierzchni ścian zewnętrznych nie zaobserwowano zarysowań oraz spękań. Występują obszary zawilgocone oraz porażone przez korozję biologiczną. W szczególności na fasadzie oraz ścianach dwóch wież kościelnych (FOT. 4.1), a także na ścianach szczytowych nawy głównej (FOT. 4.2) występują zacieki oraz grzyby i pleśnie. Pas styku połaci dachowych ze ścianami oraz pas ponad cokołem przy schodach głównych porażony przez glony. Cokół w wielu miejscach zdegradowany, występują ubytki w kamieniu i zaprawie (FOT. 4.4). Brak szczelności na styku cokół/opaska skutkuje rozwijającą się korozją biologiczną w postaci mchu.</p>

4.4 SYSTEM ODWODNIENIA	<p>Rynny i rury spustowe z blachy stalowej. Odprowadzenie wody opadowej za pośrednictwem koryt z kostki na tereny zielone.</p> <p>Stan dostateczny</p> <p>System odwodnienia kompletny, prawdopodobnie szczelny i drożny. Powłoka lakiernicza rur spustowych w wielu miejscach punktowo odspojona. W obrębie wylotu wody opadowej intensywne ogniska korozji biologicznej, w postaci glonów i mchów (FOT. 4.3).</p>

4.5 OPASKA	<p>Opaska z kostek granitowych.</p> <p>Stan niedostateczny</p> <p>Opaska budynku w wielu miejscach zdegradowana i nieciągła (FOT. 4.5). W szczególności w obrębie systemu odwodnienia powierzchnie kostek porażone przez glony, porosty i mchy (FOT. 4.3). Brak szczelności na styku opaska/cokół skutkuje rozwijającą się korozją biologiczną w postaci mchu.</p>

- FOT. 4.1 Zawilgocenie, ogniska korozji biologicznej oraz zabrudzenia fasady budynku.
- FOT. 4.2 Zawilgocenie, ogniska korozji biologicznej oraz zabrudzenia ścian szczytowych nawy głównej.
- FOT. 4.3 Punktowe odspojenia powłoki zabezpieczającej rury spustowej, korozja biologiczna porażająca opaskę.
- FOT. 4.4 Degradacja cokołu, ubytki w kamieniu i spoinie.
- FOT. 4.5 Uszkodzenie powierzchni opaski, degradacja cokołu.

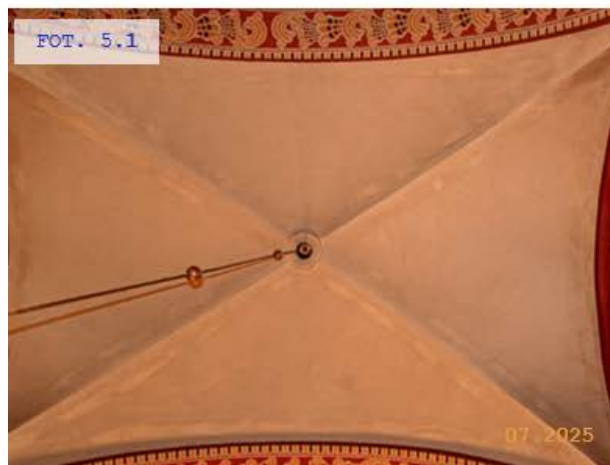
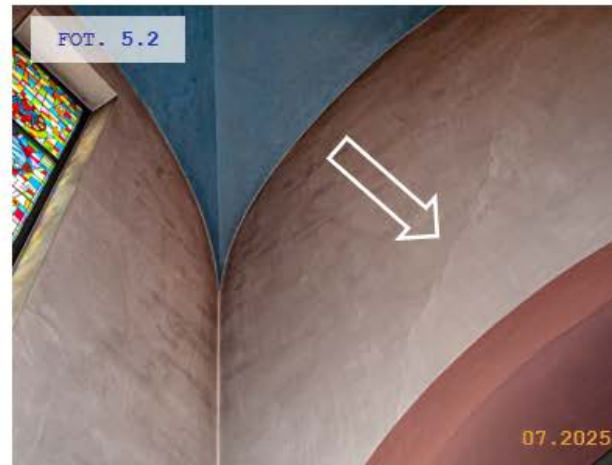
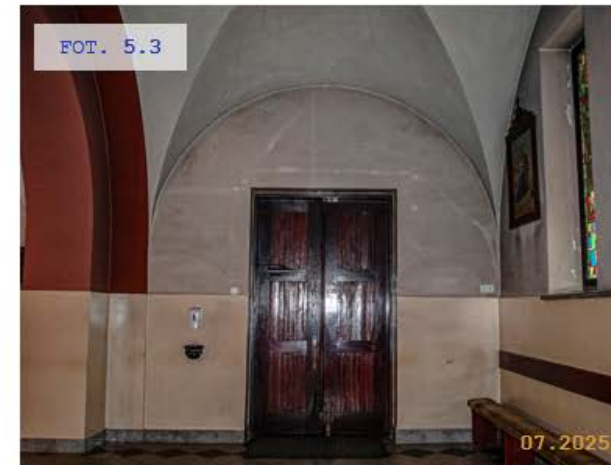
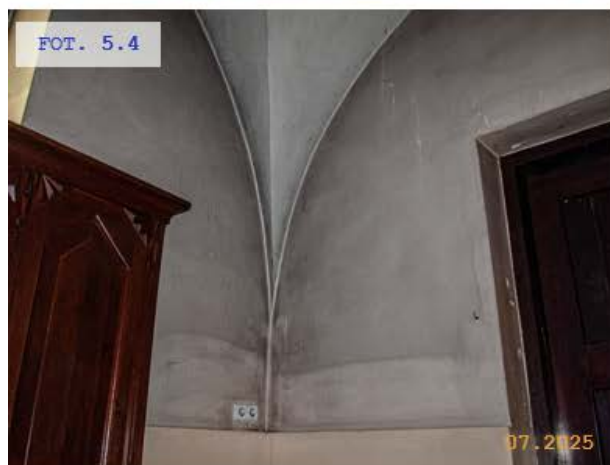
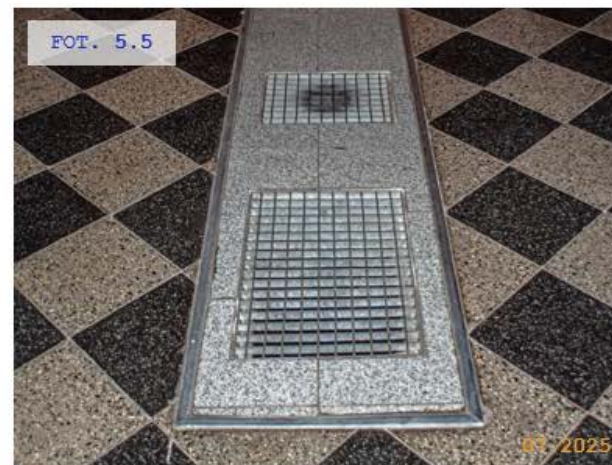
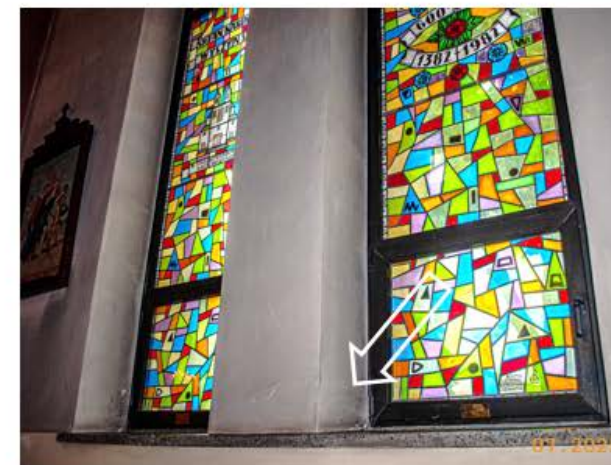
5.1 FUNDAMENTY	<i>Nie wykonano odkrywek fundamentów - brak możliwości oceny stanu technicznego.</i>		
5.2 KRYPTY	<i>Kościół nie posiada krypt.</i>		
5.3 ŚCIANY, FILARY	<p>Ściany konstrukcyjne i filary murowane z cegły, otynkowane. <i>Na filarach wysoki cokół z drewnianej boazerii.</i></p> <p>Stan dostateczny</p> <p><i>Na powierzchni ścian konstrukcyjnych od strony wewnętrznej zaobserwowano zarysowanie na ścianie ponad łukiem w nawie bocznej (FOT. 5.2). Uwaga: zaleca się sprawdzenie aktywności rys za pomocą plomb lub szczelinomierzy. Powierzchnia tynków wewnętrznych w całym obiekcie jest zawilgocona oraz zabrudzona (FOT. 5.3, FOT. 5.4). Przy parapetach okiennych uszkodzenia powstałe na skutek przemarzania (FOT. 5.6.).</i></p>

5.4 SKLEPIENIA, STROPY	<p>Sklepienia kolebkowe z lunetami na gurtach oraz krzyżowe. Stropy drewniane z otynkowanymi sufitami lub belkowe z sufitami z desek. Chór muzyczny murowany, wsparty na półkolistej arkadzie; organ na drewnianej podstawie.</p> <p>Stan dobry</p> <p><i>Nie zaobserwowano spękań zagrażających bezpieczeństwu użytkowania obiektu. Powierzchnia tynków niejednorodna, zawilgocona i zabrudzona (FOT. 5.1).</i></p>

- FOT. 5.1 Niejednorodność sklepienia.
 FOT. 5.2 Zarysowanie ściany, zawilgocenie narożnika.
 FOT. 5.3 Zawilgocenie, zabrudzenie ścian nawy głównej.
 FOT. 5.4 Zawilgocenie, zabrudzenie ścian chóru.
 FOT. 5.5 System ogrzewania w posadzce.
 FOT. 5.6 Przemarzanie ościeży przy oknach.

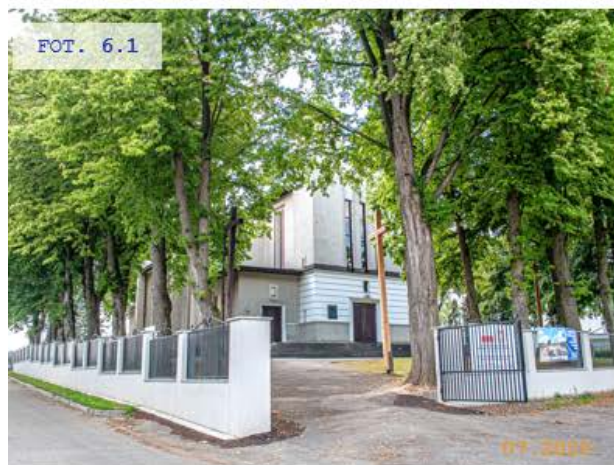
FOT. 6.1 Brama główna, uszkodzenia podstawy słupków ogrodzeniowych.

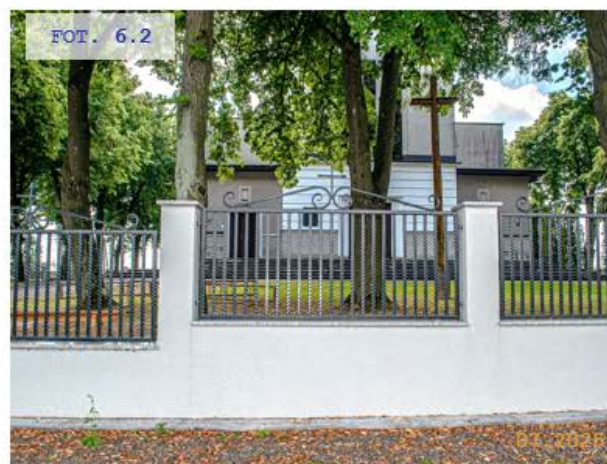
6.2 BRAMA WEJŚCIOWA I OGRODZENIE	<p><i>Ogrodzenie murowane z cegły ceramicznej pełnej, otynkowane z kutymi bramami, furtkami i przęsłami. Słupki oraz przęsła zakończone płytami kamiennymi.</i></p> <p>Stan bardzo dobry</p> <p><i>Powierzchnia otynkowanych przęseł jednorodna (FOT. 6.1), nie występują zarysowania, ubytki oraz ogniska korozji biologicznej (FOT. 6.2). Kute elementy bez oznak korozji chemicznej.</i></p>

FOT. 6.2 Przęsia boczne z licznymi ubytkami w strukturze cegły oraz spoiny, a także ogniskami korozji biologicznej.
