KARTA EWIDENCYJNA ZABYTKU NIERUCHOMEGO

2025/0031

KOŚCIÓŁ PAR. P.W. M.B. CZĘSTOCHOWSKIEJ

DZWOLA

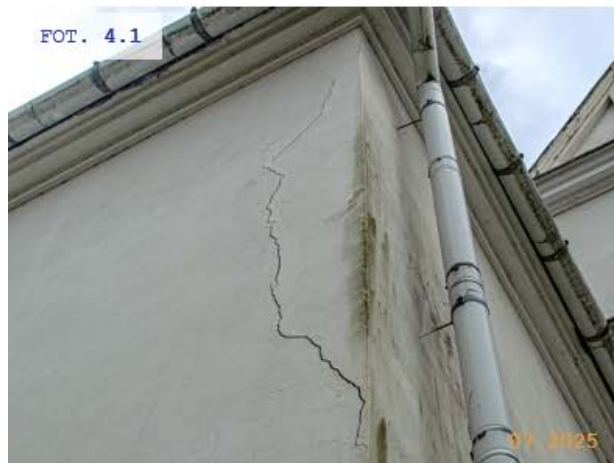
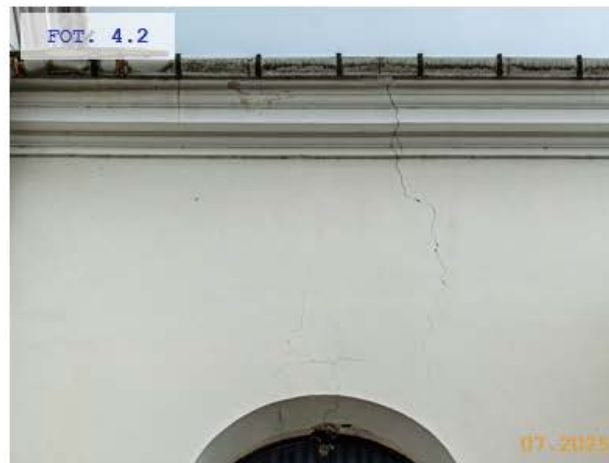
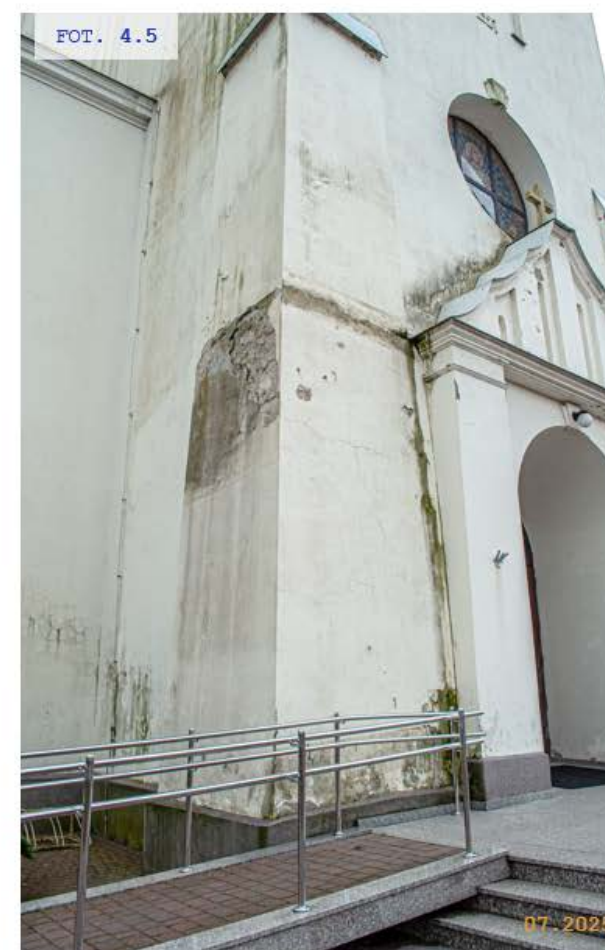
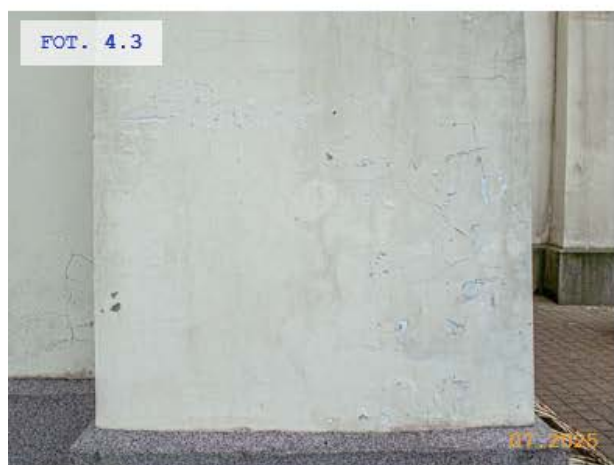
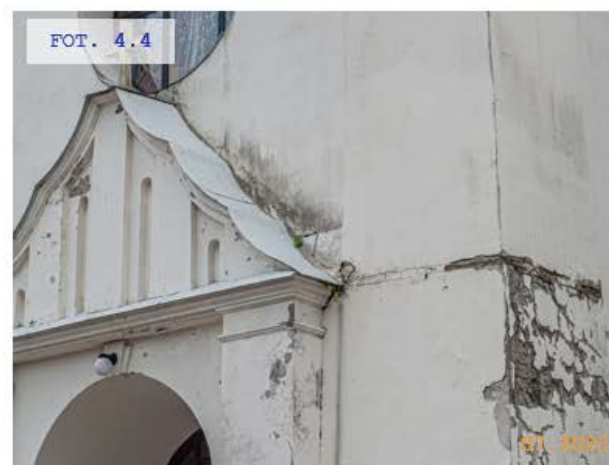
4.1 ŚCIANY ZEWNĘTRZNE	<p>Ściany konstrukcyjne murowane z cegły ceramicznej pełnej, obustronnie otynkowane.</p> <p>Stan niedostateczny</p> <p>Wszystkie ściany elewacyjne uszkodzone, w największym stopniu zdegradowane ściany wieży kościelnej oraz przypory (FOT. 4.5). Głębokie spękanie konstrukcyjne, o przebiegu pionowym, występuje w narożu ścian kaplicy (FOT. 4.1). Spękania występują również w obrębie nadproży i parapetów okiennych (FOT. 4.2) oraz nadproży drzwiowych. Zarysowania poziome występują na głowicach kolumn przy przedsionkach bocznych. Spękania oraz rysy skurczowe występują na każdej ze ścian (FOT. 4.3). Głębokie odspojenia tynku, odsłaniające konstrukcję muru, na gzymsie koronującym nawy (FOT. 4.6) oraz na ścianach wieży kościelnej (FOT. 4.4). Powszechnie występuje wysoki poziom zawilgocenia, zacieki i zabrudzenia. Ogniska korozji biologicznej, w postaci glonów, porostów i pleśni, występują w obrębie przypór oraz w narożach wieży kościelnej (FOT. 4.5). Ponad cokołem, po obwodzie obiektu odspojenia powłok malarskich oraz tynku (FOT. 4.7). Obróbki blacharskie cokołu miejscowo zniekształcone, z odspojoną powłoką zabezpieczającą, porażoną przez korozję chemiczną (FOT. 4.8). Brak szczelności na styku opaska/cokół. Uwaga: zaleca się monitorowanie zarysowań z wykorzystaniem plomb lub szczelinomierzy.</p>

- FOT. 4.1 Zarysowanie konstrukcyjne naroża w kaplicy.
- FOT. 4.2 Spękanie nadproża okiennego biegnące do gzymsu koronującego na elewacji północnej.
- FOT. 4.3 Siatka spękań i odspojenia warstw wykończeniowych na przyporze.
- FOT. 4.4 Zniszczenia w obrębie obróbek blacharskich portalu, zawilgocenia oraz odspojenia.
- FOT. 4.5 Degradacja ścian wieży kościelnej, intensywne ogniska korozji biologicznej.

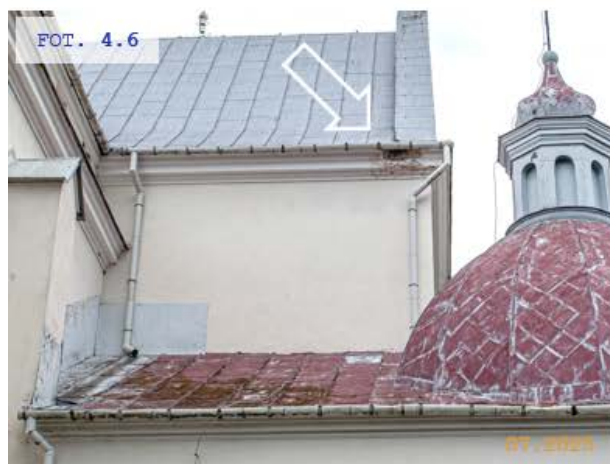
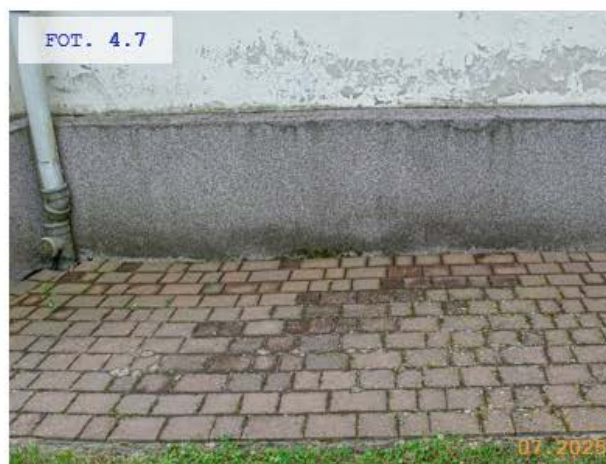
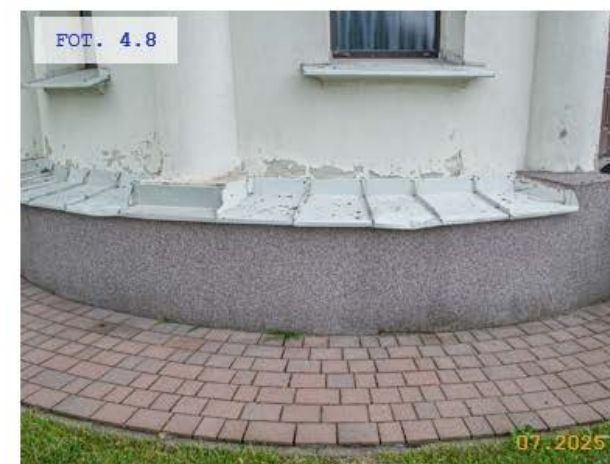
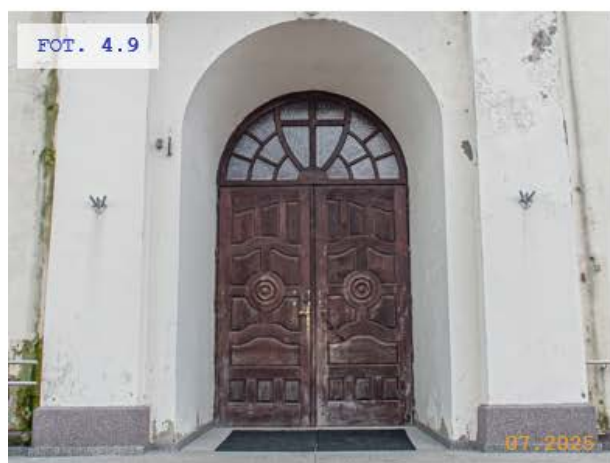
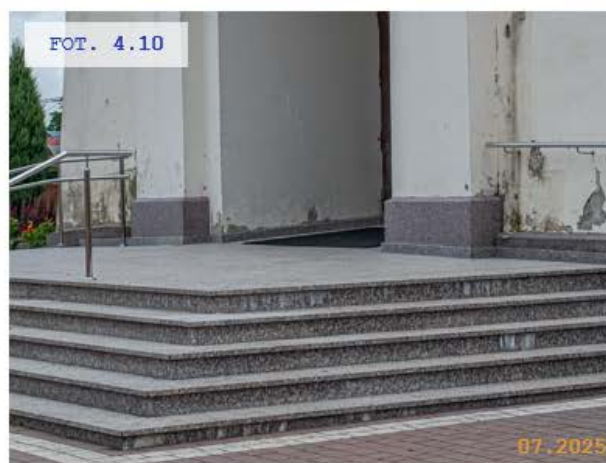
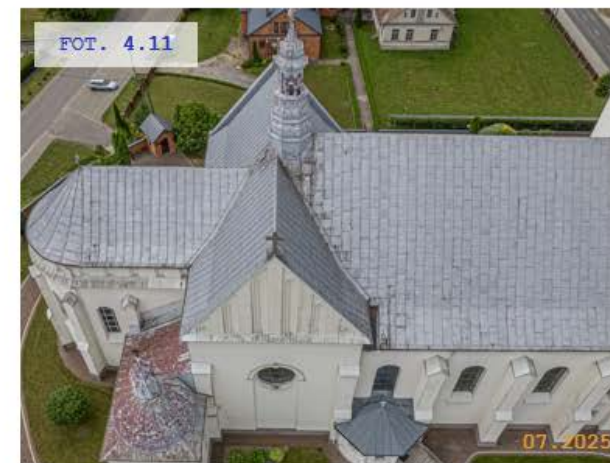
4.3 POKRYCIE DACHOWE	<p>Pokrycie dachowe z blachy stalowej ocynkowanej.</p> <p>Stan dostateczny</p> <p>Pokrycie dachowe oraz obróbki blacharskie z niejednorodną powłoką. W szczególności na pokryciu kaplicy oraz sygnaturki. Powszechnie występują ogniska korozji chemicznej oraz biologicznej, w postaci glonów oraz porostów. Na ścianach wieży, wzdłuż obróbek blacharskich widoczne zawilgocenia. Pokrycie dachowe prawdopodobnie nieszczelne z uwagi na występujące nierówności powierzchni oraz zawilgocenie stropów wewnątrz obiektu.</p>

4.4 SYSTEM ODWODNIENIA	<p>Rynny i rury spustowe z blachy stalowej. Woda opadowa odprowadzana do instalacji deszczowej.</p> <p>Stan dostateczny</p> <p>System odwodnienia kompletny, jednak prawdopodobnie nieszczelny. Znaczne odspojenia warstw wykończeniowych w pasach gzymsu koronującego (FOT. 4.6) oraz intensywny rozwój korozji biologicznej w obrębie systemu może świadczyć o niesprawności instalacji.</p>

4.5 OPASKA	<p>Opaska z betonowej kostki brukowej z obrzeżem.</p> <p>Stan dostateczny</p> <p>Powierzchnia opaski zawilgocona i porośnięta roślinnością niższą na całej długości. Występują miejscowe nierówności, powstałe w wyniku nierównomiernego osiadania lub wymywania gruntu. Brak szczelności na styku opaska/ściana (FOT. 4.9).</p>

- FOT. 4.6 Niejednorodność pokrycia dachowego, odspojenie tynku na gzymsie koronującym.
- FOT. 4.7 Silne zawilgocenie, ogniska korozji biologicznej, odspojenia w pasie cokołu.
- FOT. 4.8 Zniekształcona obróbka blacharska cokołu, ogniska korozji chemicznej blachy.
- FOT. 4.9 Niejednolita powłoka lakiernicza na skrzydłach drzwi głównych.
- FOT. 4.10 Zacieki węglanowe na podstopnicach schodów głównych.
- FOT. 4.11 Skorodowane pokrycie dachowe.

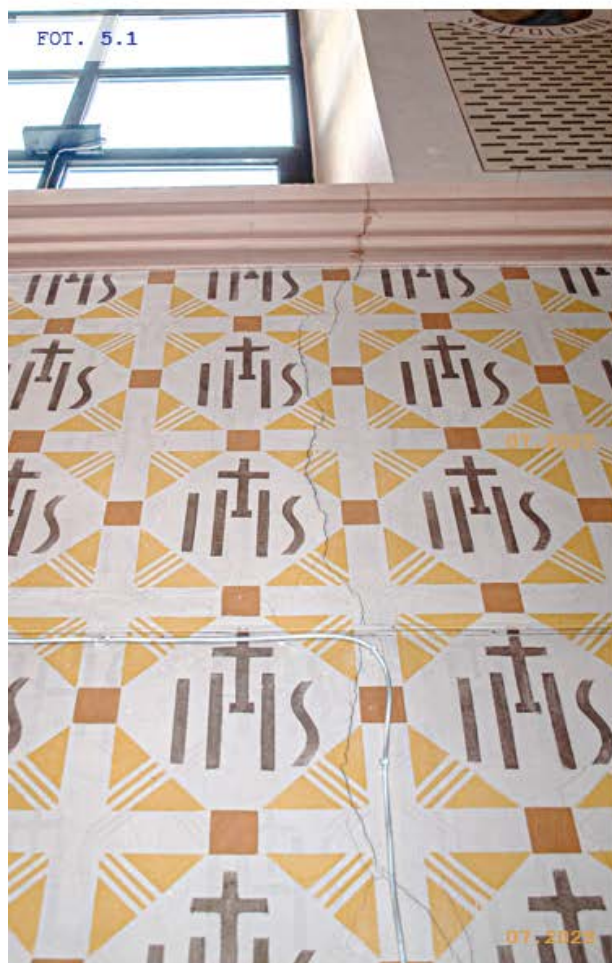
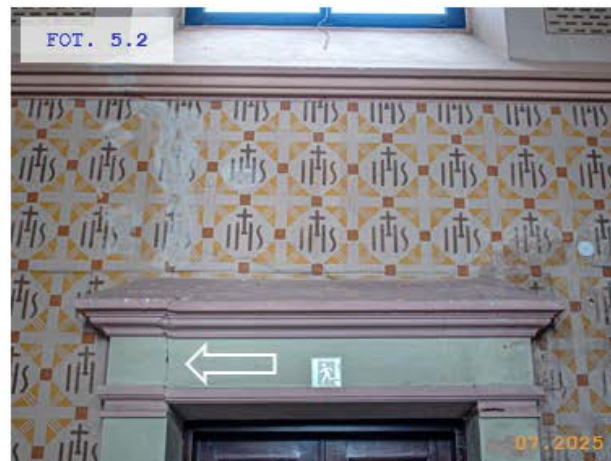
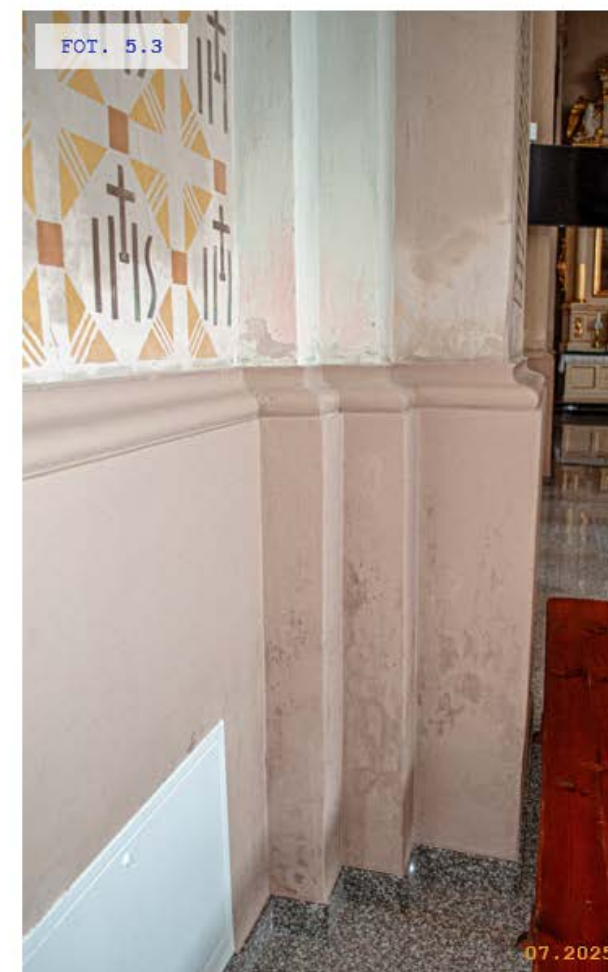
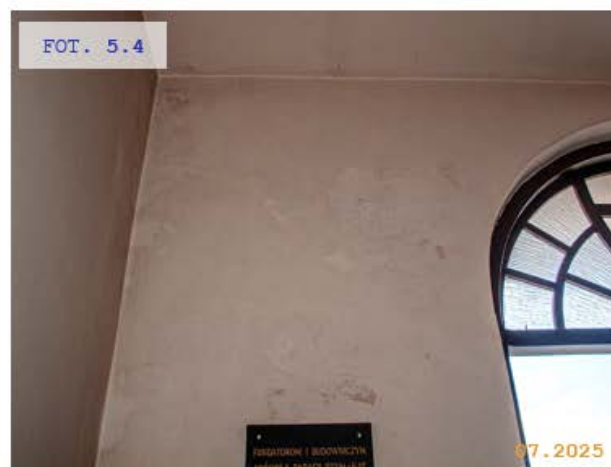
5.1 FUNDAMENTY	<i>Nie wykonano odkrywek fundamentów - brak możliwości oceny stanu technicznego.</i>		
5.2 KRYPTY	<i>Kościół nie posiada krypt.</i>		
5.3 ŚCIANY, FILARY	Ściany konstrukcyjne murowane z cegły ceramicznej pełnej, obustronnie otynkowane. Stan niedostateczny <i>Na ścianach zewnętrznych od strony wewnętrznej występują zarysowania konstrukcji, w szczególności w obrębie okien - parapetów (FOT. 5.1) oraz nadproży (FOT. 5.6), również w obrębie portali bocznych (FOT. 5.2). W dolnej części ścian podwyższony poziom zawilgocenia skutkuje licznymi odspojeniami powłoki malarskiej oraz tynków, a także rozwojem korozji biologicznej w postaci pleśni i grzybów (FOT.5.3). Ściany wewnętrzne kruchty zawilgocone (FOT. 5.4). Uwaga: zaleca się monitorowanie zarysowań z wykorzystaniem plomb lub szczelinomierzy.</i>

- FOT. 5.1 Zarysowanie ściany konstrukcyjnej biegnące od parapetu.
 FOT. 5.2 Liczne spęknięcia portalu, zawilgocenie tynków wewnętrznych.
 FOT. 5.3 Zawilgocenia oraz odspojenia warstw wykończeniowych przy podstawie filaru.
 FOT. 5.4 Zawilgocenie ściany wewnętrznej w kruchcie.

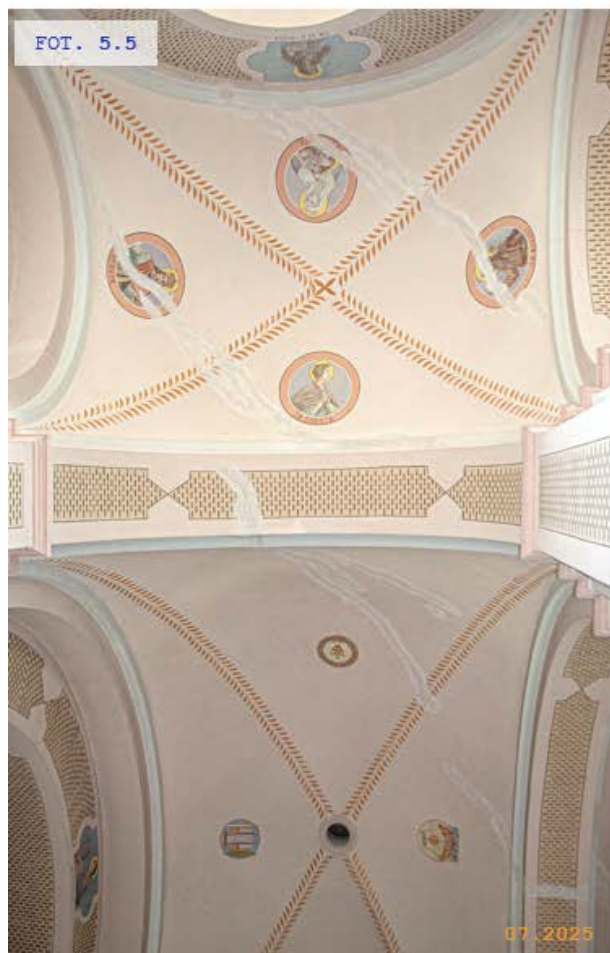
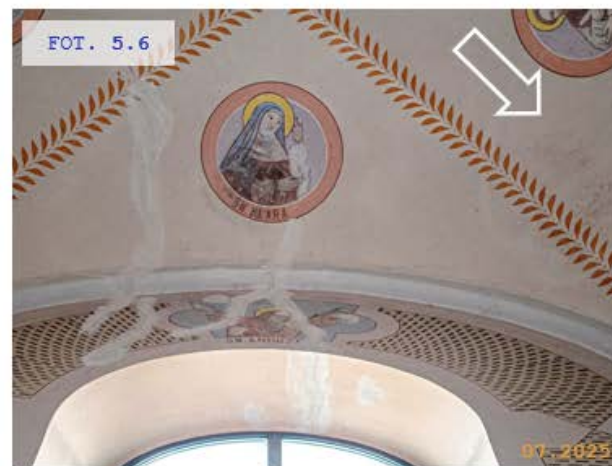
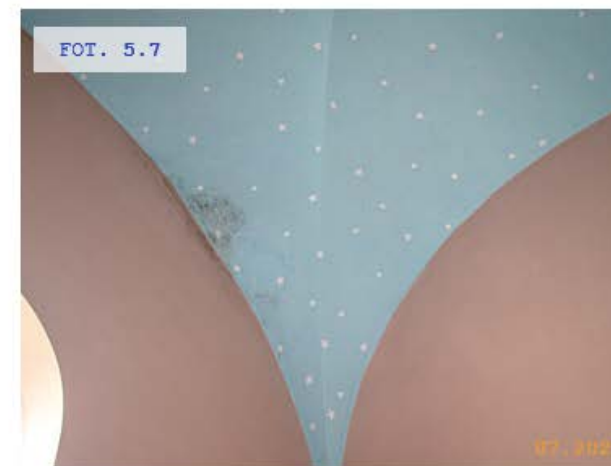
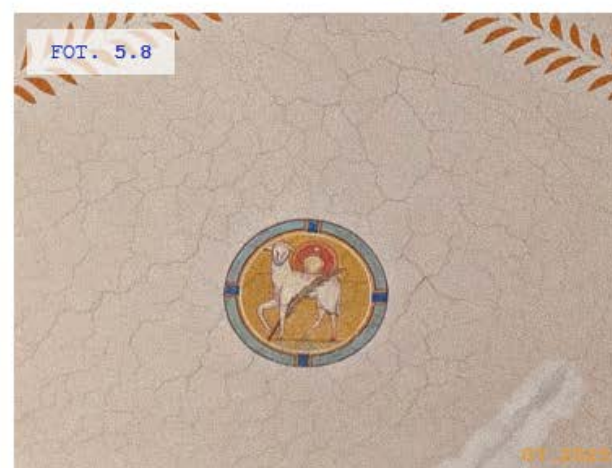
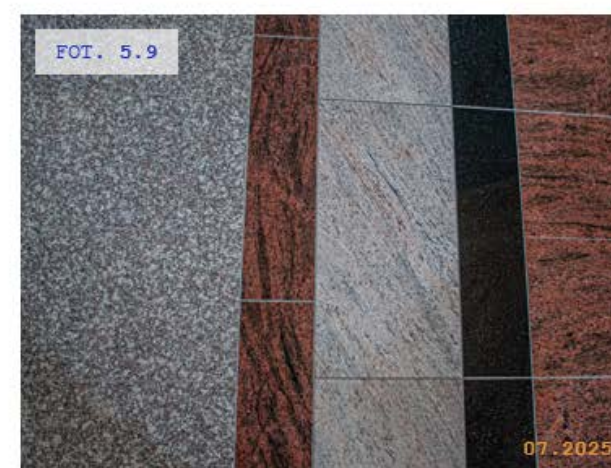
5.4 SKLEPIENIA, STROPY	Sklepienia kolebkowe z lunetami, gwiaździste i krzyżowe, <i>otynkowane</i> . Stan niedostateczny <i>Liczne rysy konstrukcyjne sklepień i łuków zostały uzupełnione (FOT. 5.5). Na całej powierzchni sklepień występują spękania skurczowe w tynku, o nieregularnej siatce (FOT. 5.8). Powierzchnia sufitów niejednolita, zawilgocona z obszarami rozwijającej się korozji biologicznej w postaci pleśni (FOT. 5.6, FOT. 5.7) Uwaga: zaleca się monitorowanie zarysowań z wykorzystaniem plomb lub szczelinomierzy.</i>

- FOT. 5.5 Uzupełnione spękania sklepienia w nawie głównej.
- FOT. 5.6 Uzupełnione spękania nadproża oraz sklepienia, zawilgocenie oraz ogniska korozji biologicznej na powierzchni tynków.
- FOT. 5.7 Zawilgocenie i korozja biologiczna w postaci pleśni na sklepieniu w kaplicy.
- FOT. 5.8 Siatka spękań skurczowych na sklepieniu w nawie głównej.
- FOT. 5.9 Posadzka bez zastrzeżeń.

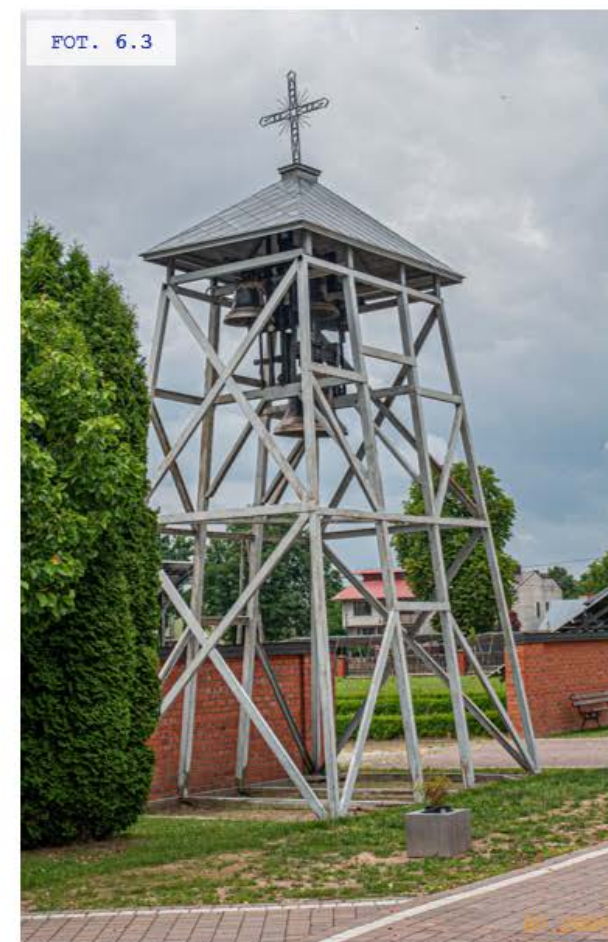
6.3 OBIEKTY KULTU RELIGIJNEGO	<p><i>Dzwonnica w konstrukcji stalowej przykryta czterospadowym dachem, pokrytym blachą.</i></p> <p>Stan dobry</p> <p><i>Na powierzchni elementów stalowych występują liczne ogniska korozji chemicznej (FOT.6.3).</i></p>

- FOT. 6.1 Brama główna, zawilgocenia w podstawie przęseł oraz wykwity solne na powierzchni ścian.
FOT. 6.2 Ogniska korozji biologicznej na przęśle ogrodzenia, uszkodzenia w strukturze oraz wykwity soli.
FOT. 6.3 Korozja chemiczna stalowych elementów dzwonnicy.
FOT. 6.4 Chodnik i droga procesyjna w bardzo dobrym stanie technicznym, bez zastrzeżeń.
FOT. 6.5 Parking. Widok z góry.
