KARTA EWIDENCYJNA ZABYTKU NIERUCHOMEGO WPISANEGO DO REJESTRU ZABYTEKÓW

2025/0032

KOŚCIÓŁ PAR. P.W. NAJŚWIĘTSZEGO ZBAWICIELA

LUBLIN

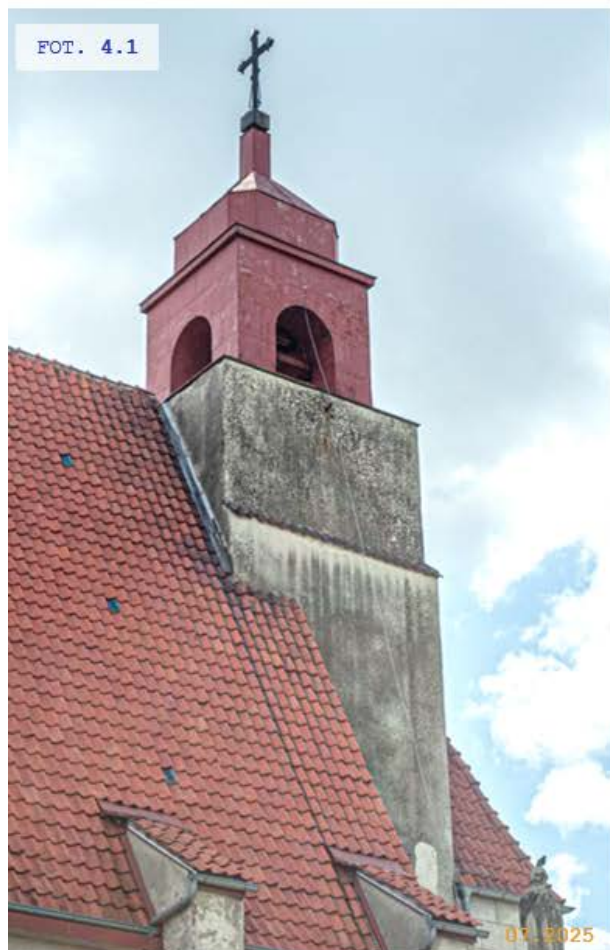
4.3 POKRYCIE DACHOWE	<p>Pokrycie dachowe z dachówki esówki, hełm wieży pokryty blachą.</p> <p>Stan dostateczny</p> <p>Pokrycie dachowe kaplicy w stanie technicznym jedynie dostatecznym. Liczne zanieczyszczenia i ogniska korozji biologicznej, w postaci glonów i porostów (FOT. 4.10). Widoczne są pojedyncze uzupełnienia dachówek na powierzchni pokrycia. Brak obróbek blacharskich pokrycia dachowego na elewacji tylnej przy zadaszeniu niszy, przez co występują zawilgocenia i odspojenia tynków o znacznej powierzchni (FOT. 4.3). Na powierzchni pokrycia dzwonnicy liczne odspojenia i złuszczenia powłoki zabezpieczającej (FOT. 4.1).</p>

4.4 SYSTEM ODWODNIENIA	<p>Rynny i rury spustowe z blachy stalowej. Brak koryt odprowadzających wodę opadową poza obręb budynku.</p> <p>Stan dostateczny / dobry</p> <p>System odwodnienia nawy głównej kompletny. Wzdłuż systemu odwodnienia oraz przy połączeniu rynien oraz rur spustowych występują liczne odspojenia oraz obszary o podwyższonym poziomie zawilgocenia, co może świadczyć o niesprawności – szczelności systemu. Brak orynnowania wieży kaplicy, przez co fasada wieży silnie zdegradowane (FOT. 4.1).</p>

- FOT. 4.1 Zawilgocenie ścian dzwonnicy, odspojona powłoka zabezpieczająca na hełmie wieży.
- FOT. 4.2 Degradacja szczytów skarp bocznych, liczne odspojenia tynków.
- FOT. 4.3 Zawilgocenie i odspojenia tynków ściennych niszy na elewacji tylnej oraz korozja biologiczna pokrycia dachowego.
- FOT. 4.4 Pas odspojień tynku, ogniska korozji biologicznej oraz wykwity solne, porastający mech w spoinach oraz na powierzchni kostki brukowej.
- FOT. 4.5 Skute tynki do wysokości ok 0.5m p.p.t., nawiercenie po iniekcji strukturalnej, spękane płyty kamienne.

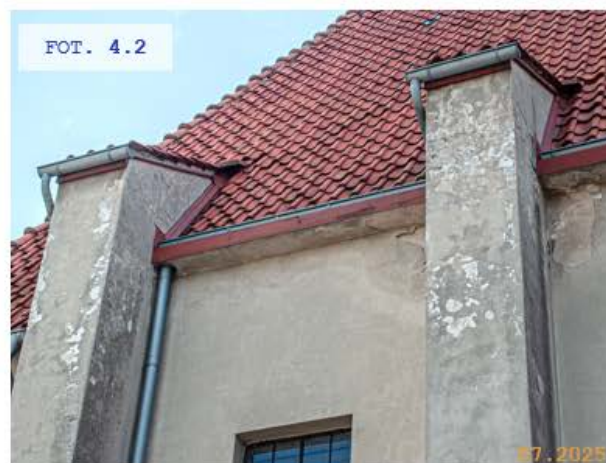
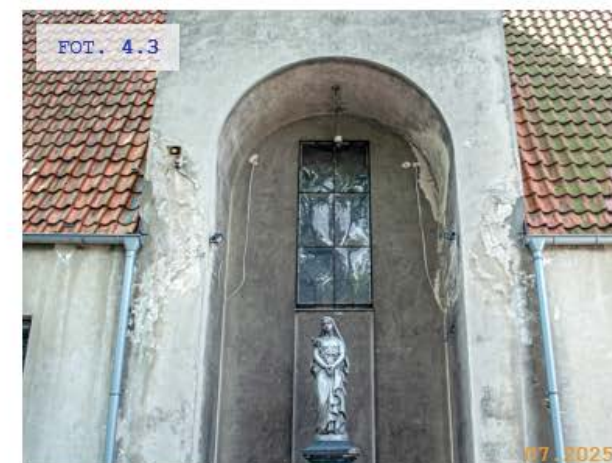
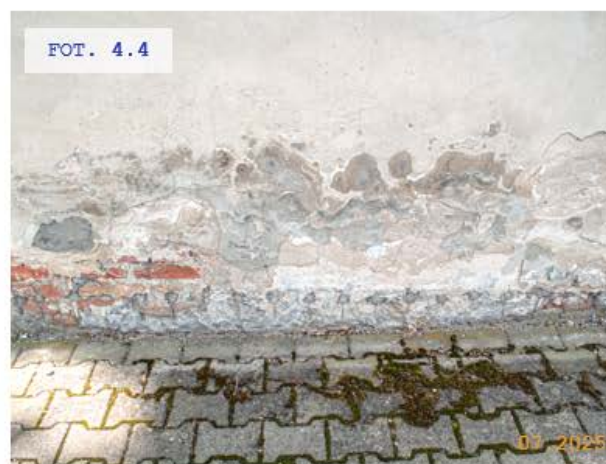
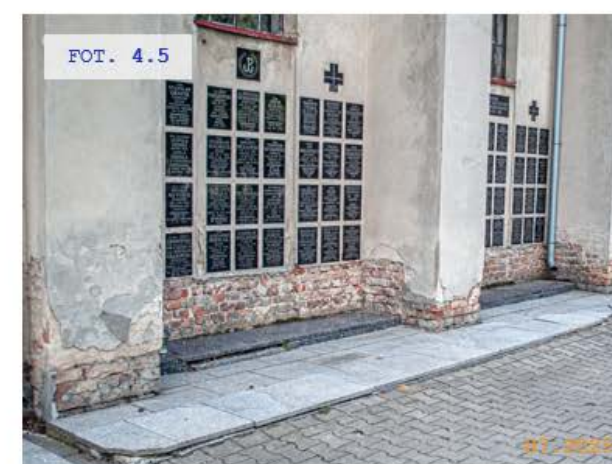
4.1 ŚCIANY ZEWNĘTRZNE	<p>Ściany murowane z cegły ceramicznej pełnej, obustronnie otynkowane. W dolnej partii elewacji frontowej tynki imitujące okładzinę kamienną.</p> <p>Stan dostateczny</p> <p>Na powierzchni ścian zewnętrznych nie zaobserwowano spękań konstrukcyjnych zagrażających bezpieczeństwu użytkowania obiektu. Fasady zdegradowane na skutek działalności czynników atmosferycznych. Intensywne zawilgocenia, odspojenia tynków występują w szczególności na w górnej części elewacji – szczytach skarp bocznych (FOT. 4.2), na ścianach niszy elewacji tylnej (FOT. 4.3) oraz w pasie przyziemia (FOT. 4.4). Zawilgocenie oraz liczne ogniska korozji biologicznej, w postaci glonów, porostów i pleśni występują na ścianach wieży kaplicy (FOT. 4.1), co może być spowodowane brakiem systemu odwodnienia w tym obszarze. W pasie przyziemia, do wysokości ok 80cm skute tynki w wyniku przeprowadzonych prac remontowych – wykonania iniekcji strukturalnej (FOT. 4.5).</p>

4.5 OPASKA	<p>Opaska kaplicy częściowo z betonowej kostki brukowej z obrzeżem (elewacja frontowa oraz tylna), częściowo z płyt kamiennych (elewacja boczne).</p> <p>Stan niedostateczny</p> <p>Powierzchnia szerokiej opaski na znacznej powierzchni nierówna i zapadnięta, prawdopodobnie na skutek osiadania lub wymywania gruntu spod ciągów pieszych. Mech oraz roślinność niższa porastające spoiny kostki. Brak szczelności na styku opaska/ściana, co skutkuje podwyższonym poziomem zawilgocenia strefy przyziemia oraz intensywnym rozwojem korozji biologicznej (FOT. 4.4). Płyty kamienne spękane i nierówne (FOT. 4.5), na odcinku opaski z płyt kamiennej styk opaska/ściana porośnięty mchem.</p>

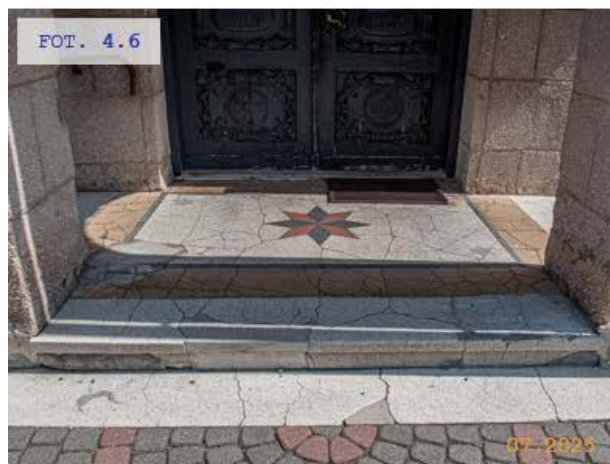
FOT. 4.6

4.6 SCHODY ZEWNĘTRZNE	<p>Wejście do nawy głównej za pośrednictwem jednego stopnia z płyt kamiennych. Schody boczne wykończone płytami kamiennymi. Rampa betonowa z barierką stalową.</p> <p>Stan dostateczny</p> <p>Powierzchnia schodów głównych z licznymi spękaniem i ubytkami w podstopnicy (FOT. 4.6). Płyty kamienne schodów bocznych miejscowo odspojone, w obrębie spoin występują zacieki węglanowe. Powierzchnia podjazdu zawilgocona oraz porażona przez korozję biologiczną, w postaci glonów i porostów (FOT. 4.9).</p>

Spękana powierzchnia stopnia oraz spocznika przed wejściem głównym do kaplicy.

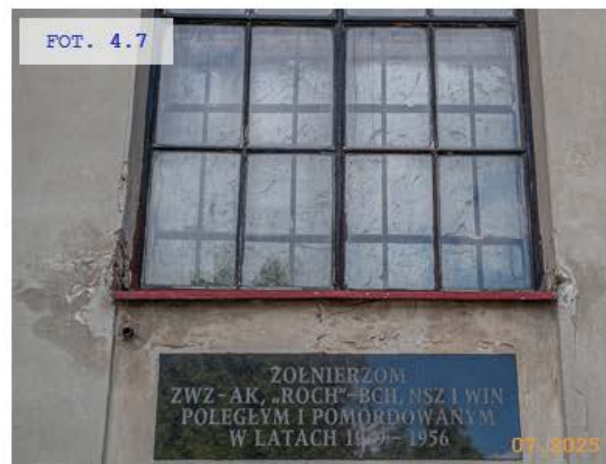
Zarysowania przy parapetach okiennych, zawilgocenie, odspojenia powłoki zabezpieczającej parapetu okiennego, punktowa korozja chemiczna ramy.

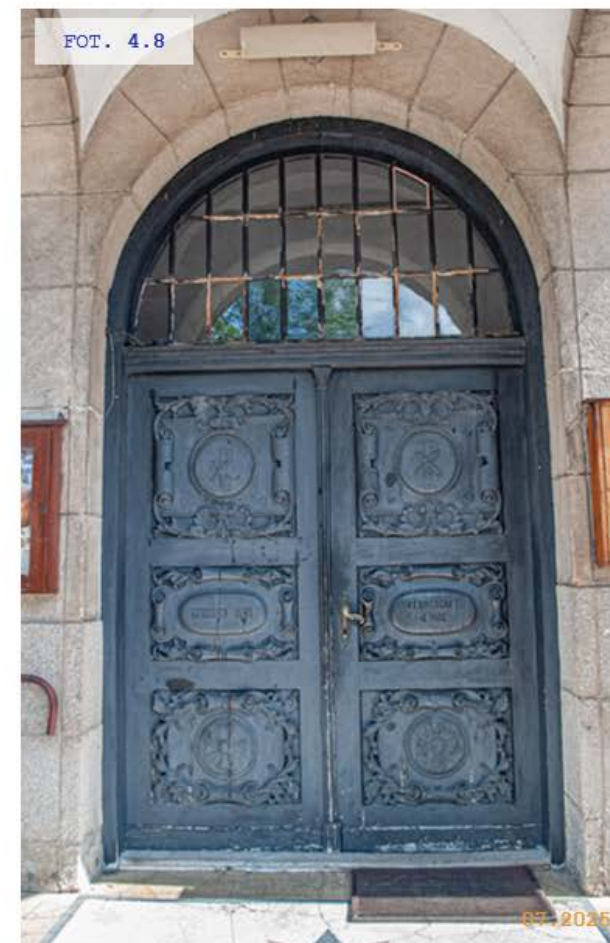
Odspojenia powłoki lakierniczej nadświetla oraz skrzydeł drzwiowych, ogniska korozji chemicznej.

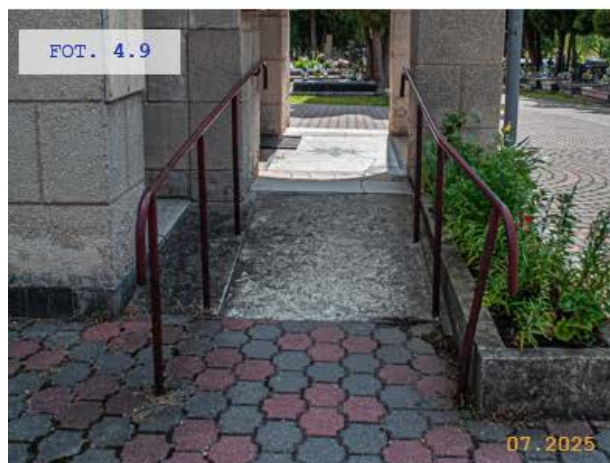
Spękania powierzchni rampy, zawilgocenie oraz korozja biologiczna.

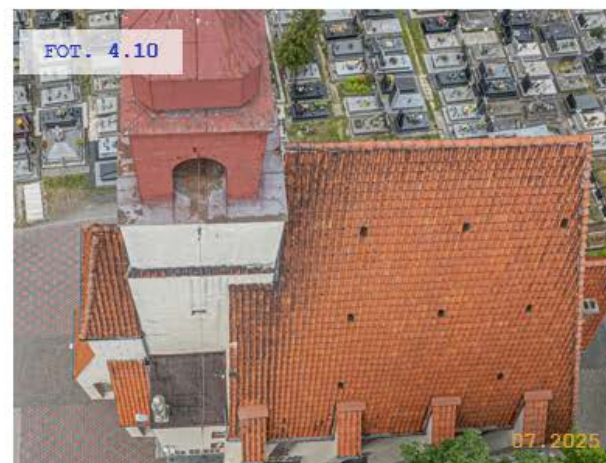
Zdegradowane pokrycie dachowe.

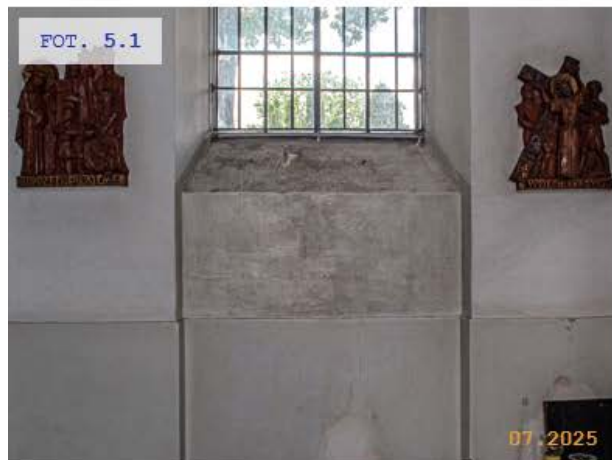
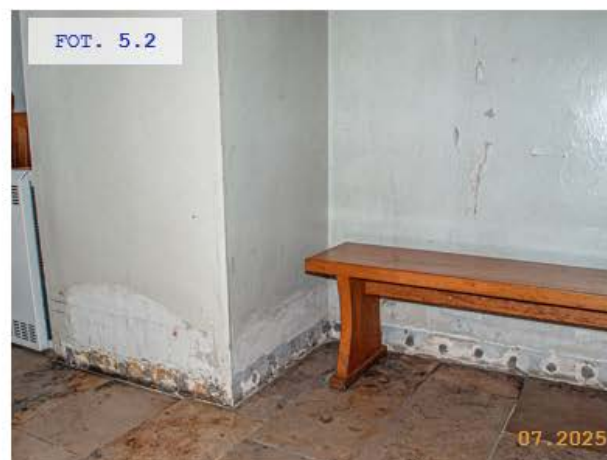
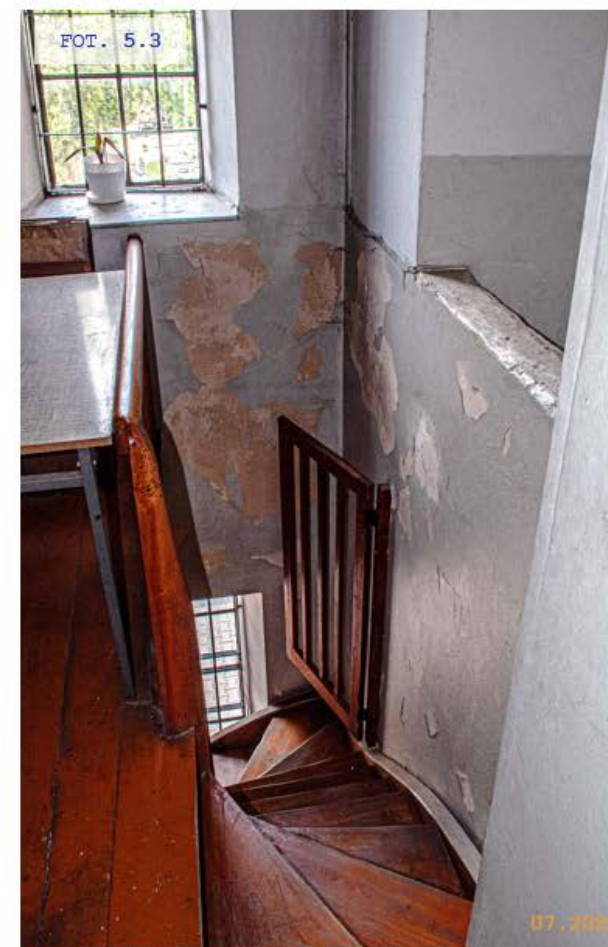
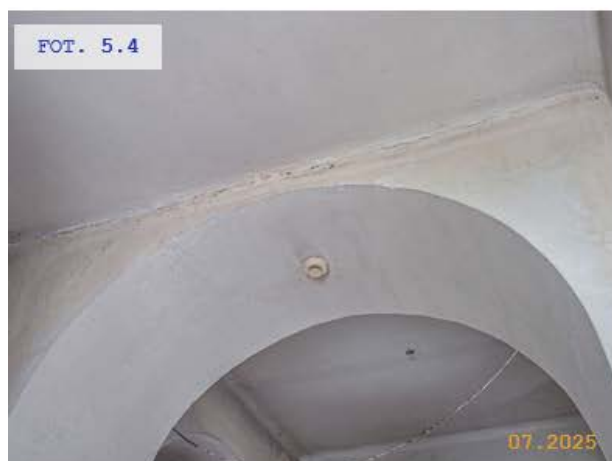
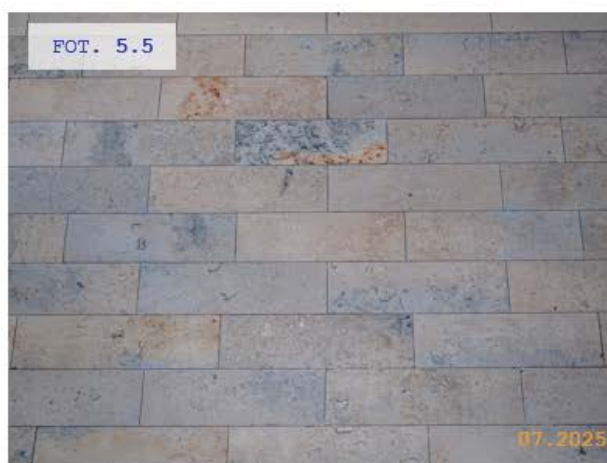
5.1 FUNDAMENTY	<i>Nie wykonano odkrywek fundamentów - brak możliwości oceny stanu technicznego.</i>		
5.2 KRYPTY	<i>Kościół nie posiada krypt.</i>		
5.3 ŚCIANY, FILARY	Ściany murowane z cegły ceramicznej pełnej, otynkowane. Stan niedostateczny <i>Ściany konstrukcyjne zewnętrzne od strony wewnętrznej zdegradowane, występują zarysowania, w szczególności w obrębie okien (FOT. 5.1) oraz siatka spękań powierzchniowych w tynku. Podwyższony poziom zawilgocenia ścian skutkuje odspojeniami warstw wykończeniowych - malatur oraz tynków (FOT. 5.3) oraz rozwojem korozji biologicznej, w postaci pleśni i grzybów. Znaczny obszar odspojen powłoki malarskiej występuje od strony wewnętrznej ścian niszy. W pasie ponad posadzką ślady po pracach remontowych - wykonaniu iniekcji strukturalnej (FOT. 5.2).</i>

5.4 SKLEPIENIA, STROPY	Nawa sklepią kolebką na gurtach, w podcieniach sklepienia krzyżowe. <i>Otynkowane.</i> Stan niedostateczny <i>Na powierzchni łuków oraz sklepień miejscowo występują zarysowania (FOT. 5.4). Powierzchnia tynków niejednorodna, zawilgocona z siatką spękań skurczowych. Uwaga: zaleca się monitorowanie zarysowań z wykorzystaniem plomb lub szczelinomierzy.</i>

5.6 SCHODY WEWNĘTRZNE	Schody prowadzące na chór drewniane, kręcone. Stan dostateczny <i>Stopnie schodów wewnętrznych prowadzących na chór w stanie dostatecznym. Występują niewielkie uszkodzenia mechaniczne. Powłoki lakiernicze elementów klatki schodowej na wielu obszarach odspojone. Stopnie z licznymi przetarciami i powierzchniowymi ubytkami drewna na krawędziach. Występują liczne ślady zużycia powstałe na skutek wieloletniej eksploatacji obiektu (FOT. 5.3).</i>

- FOT. 5.1 Spękanie pionowe pod oknem oraz zawilgocenie ścian.
 FOT. 5.2 Spękania i odspojenia tynku oraz ślady po iniekcji strukturalnej.
 FOT. 5.3 Intensywne odspojenia warstw wykończeniowych, schody drewniane prowadzące na chór ze śladami zużycia eksploatacyjnego.
 FOT. 5.4 Spękanie łuku nad chórem.
 FOT. 5.5 Posadzka w nawie głównej.

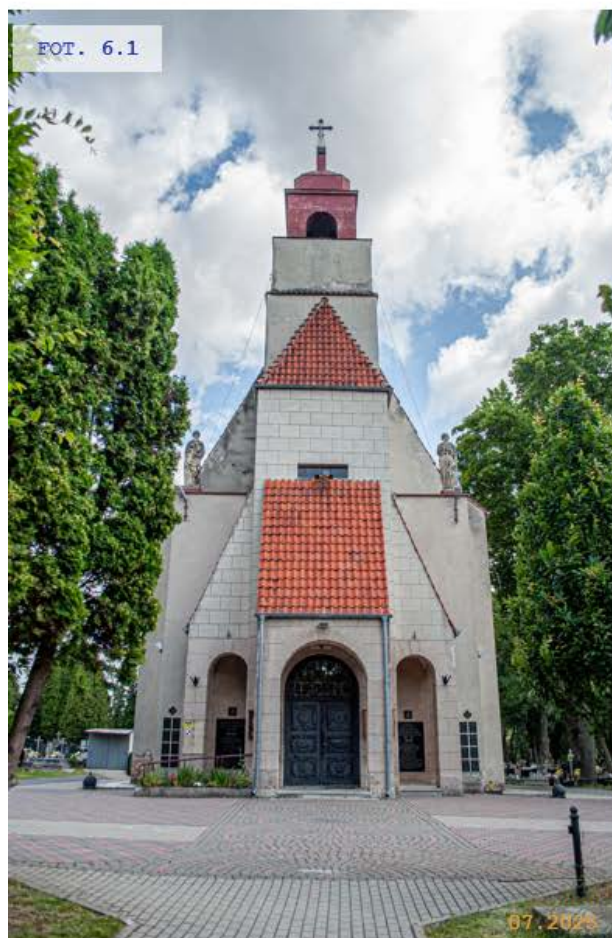
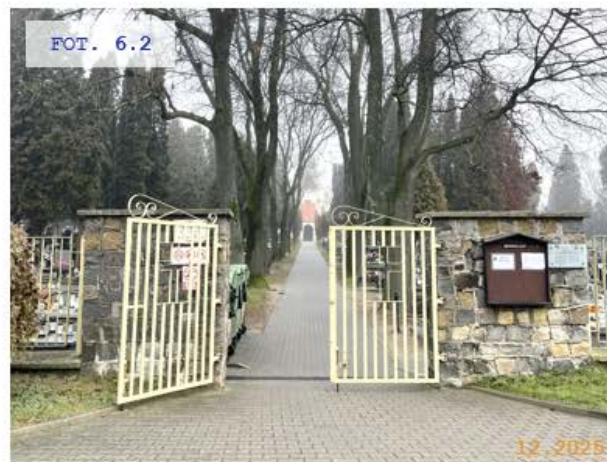
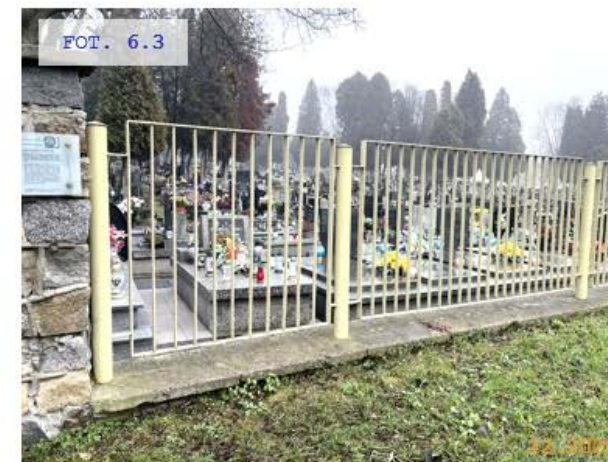
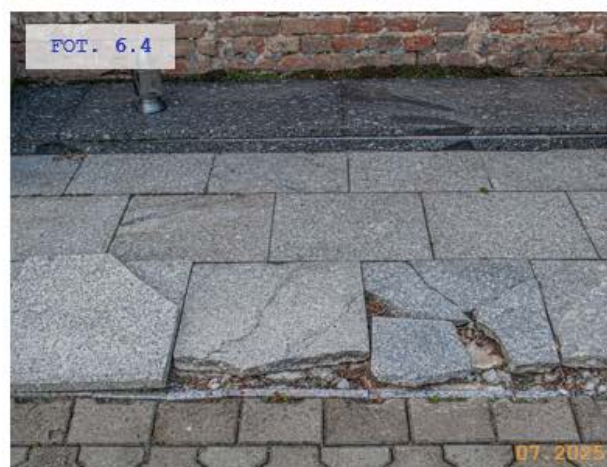
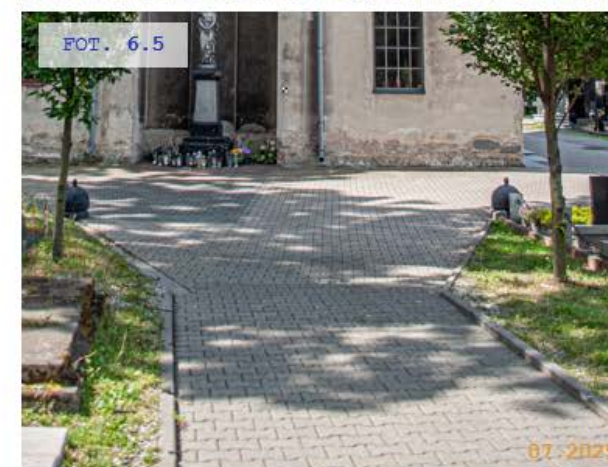
6.2 BRAMA WEJŚCIOWA I OGRODZENIE	<p>Ogrodzenie od ul. Walecznych oraz ul. Żubinowej murowane z cegły ceramicznej z przęsłami pełnymi otynkowanymi, wykończone obróbką blacharską, furtki stalowe. Od strony ul. Andersa przęsła stalowe na podmurówce z kamiennymi słupami. Brama główna stalowa, dwuskrzydłowa. Od strony zachodniej przęsła oraz słupki stalowe.</p> <p>Stan dostateczny</p> <p>Kamienne słupy ogrodzenie zdegradowane, zawilgocone z licznymi spękaniem i odspojeniami zaprawy (FOT. 6.2). W wielu miejscach przęsła pełne porażnięte przez roślinność pnąca. Tynk przęsła zawilgocony z wykwitami korozji solnej. Lico cegieł nieotynkowanych słupów uszkodzone, z wykruszeniami i spękaniem w strukturze. Powszechnie występuje korozja biologiczna w postaci glonów, porostów i mchów (FOT. 6.3). Elementy stalowe z punktowymi odspojeniami powłok zabezpieczających oraz ogniskami korozji chemicznej.</p>

- FOT. 6.1 Widok na elewację frontową.
- FOT. 6.2 Brama główna oraz ogrodzenie z uszkodzeniami kamiennych słupów i stalowych pręseł.
- FOT. 6.3 Przęsła ogrodzenia z betonową podmurówką z rozwijającą się korozją biologiczną oraz uszkodzeniami.
- FOT. 6.4 Fragment drogi procesyjnej z zdegradowaną powierzchnią.
- FOT. 6.5 Nierówna powierzchnia chodnika.
