# KARTA EWIDENCYJNA ZABYTKU NIERUCHOMEGO WPISANEGO DO REJESTRU ZABYTEKÓW

2025/0034

KOŚCIÓŁ PAR. P.W. ŚW. MARII MAGDALENY

BIŁGORAJ

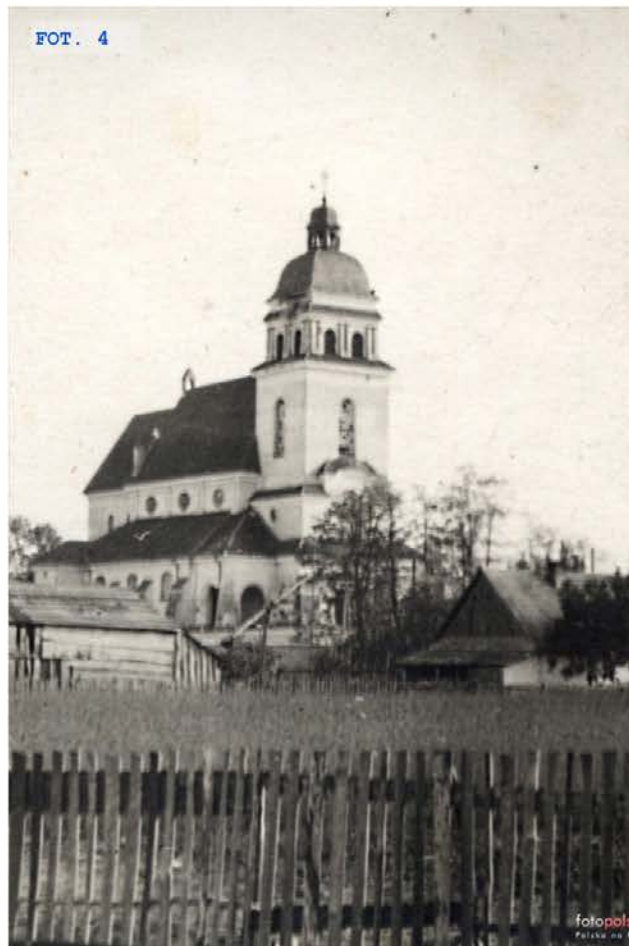
FOT. 4 Biłgoraj, ul. Krzeszowska 1. Kościół św. Marii Magdaleny 1943 r. Widoczne zniszczenia wojenne wieży

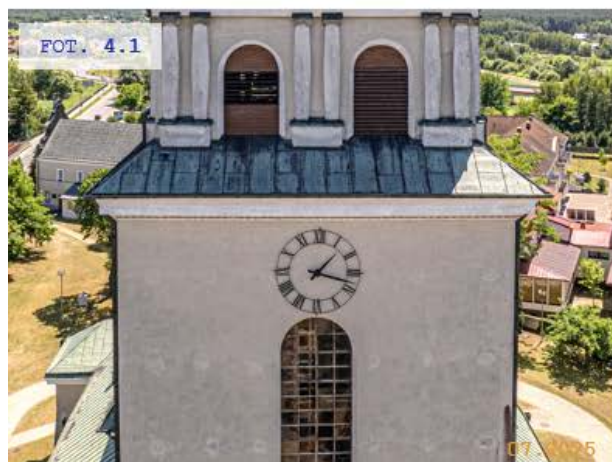
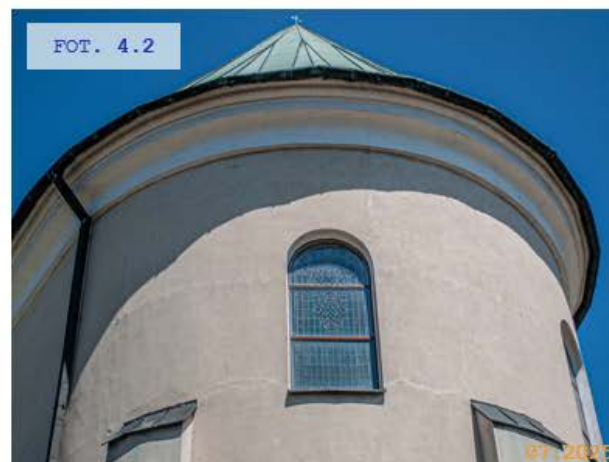
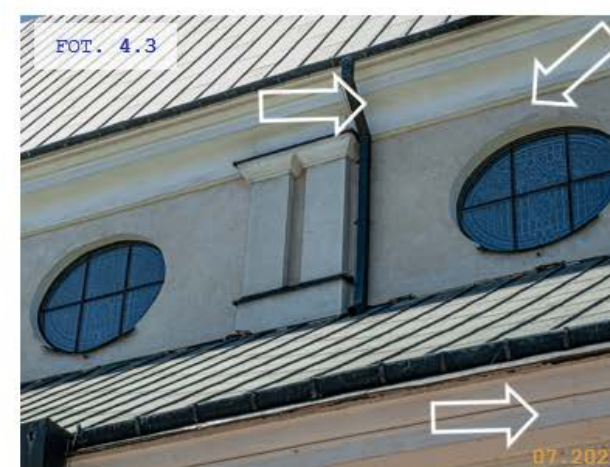
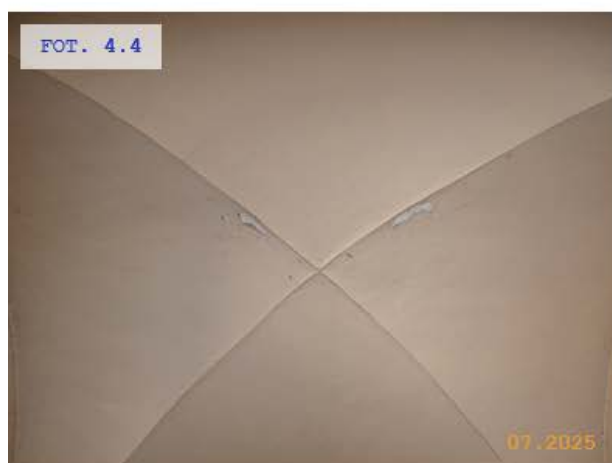
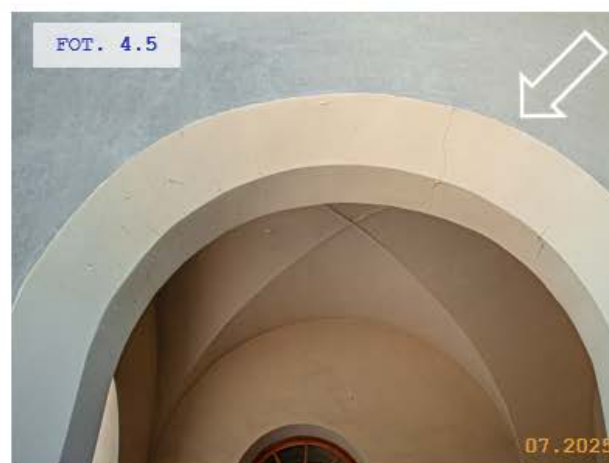
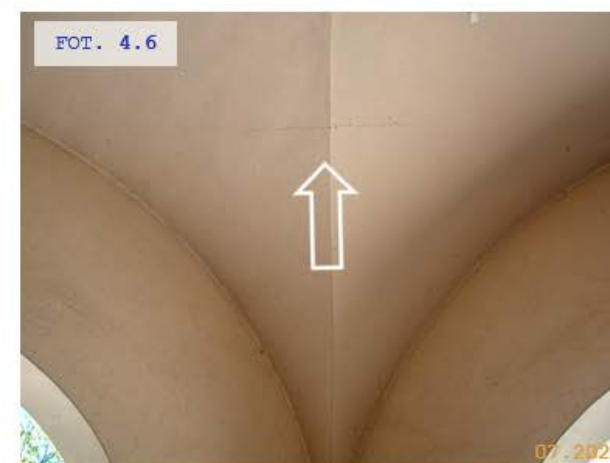
Ściany konstrukcyjne - stan dostateczny- na gzymsach oraz nadprożach występują spękania o przebiegu pionowym, zarysowania o charakterze poziomym występują na ścianach apsydy prezbiterium. Łuki podcienia z licznymi spękaniem.

Miejscowość BIŁGORAJ	Obiekt KOŚCIÓŁ PAR. P.W. ŚW. MARII MAGDALENY	Zawartość wkładki ZAŁĄCZNIK 4: OCENA STANU ZACHOWANIA - ELEWACJE	  Politechnika Lubelska Katedra Konserwacji Zabytków
<b>4.1 ŚCIANY ZEWNĘTRZNE</b>	<p>Ściany murowane z cegły, obustronnie otynkowane. Cokoł budynku licowany fakturowanymi płytami granitu. Prostokątne płyty granitu dekoracyjne rozmieszczone w elewacjach przyziemia wieży.</p> <p><b>Stan dostateczny</b></p> <p>Na gzymsach koronujących oraz nad otworami okiennymi występują spękania o przebiegu pionowym (FOT.4.3). Zarysowania o charakterze poziomym występują na wysokości otworów okiennych na ścianach apsydy prezbiterium (FOT. 4.2). Łuki podcienia z licznymi spękaniem (FOT. 4.5). Na wszystkich ścianach występują zarysowania skurczowe tynku (FOT. 4.10), powierzchnia tynków niejednorodna oraz zawilgocona (FOT. 4.12). Prawdopodobnie w wyniku niesprawności systemu odwodnienia na elewacji zachodniej występuje obszar intensywnie zawilgocony (FOT. 4.7). Na styku ścian elewacyjnych oraz pokrycia dachowego liczne ubytki i odspojenia warstw, powstałe na skutek braku obróbek blacharskich. W poziomie przyziemia, do wysokości ok 1m występują odspojenia tynku (FOT. 4.12). Skarpy zawilgocone z rozwijającą się korozją biologiczną, w postaci grzybów i pleśni. Powszechnie występują zabrudzenia tlenkami miedzi z pokrycia dachowego (FOT. 4.11). Miejscowo naloty całkowicie zmieniły kolorystykę kamiennych okładzin cokołu. <i>Na ścianach wieży kościelnej widoczne ślady uzupełnień... (FOT. 4.1).</i></p>

- FOT. 4.1 Ślady oraz zacieki korozji naroża...
- FOT. 4.2 Zarysowania poziome na apsydzie prezbiterium.
- FOT. 4.3 Spękania gzymsów koronujących oraz nadproża okiennego. Ubytki w strukturze ściany na granicy z pokryciem dachowym.
- FOT. 4.4 Odspojenia powłoki malarskiej na sklepieniu podcienia w przyziemiu wieży.
- FOT. 4.5 Liczne spękania łuku arkadowego podcienia w przyziemiu wieży.
- FOT. 4.6 Spękanie sklepienia podcienia w przyziemiu wieży.

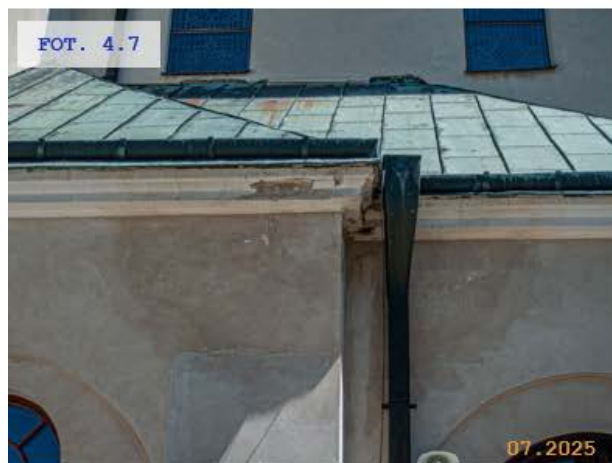
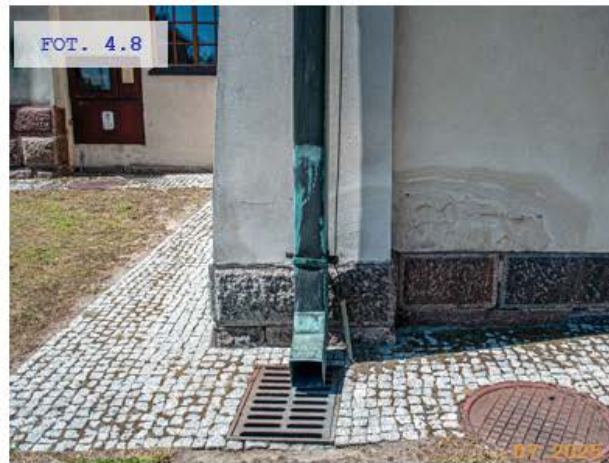
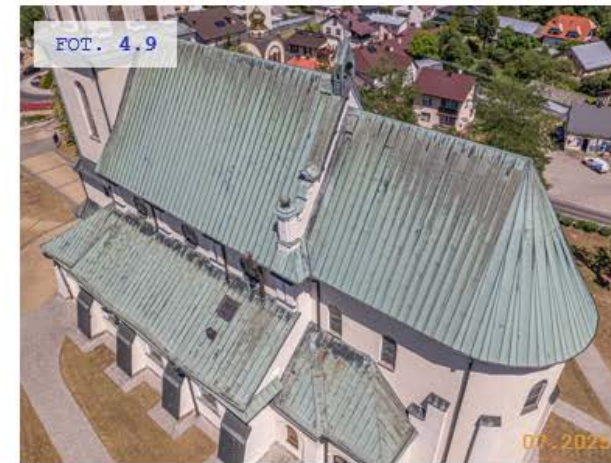
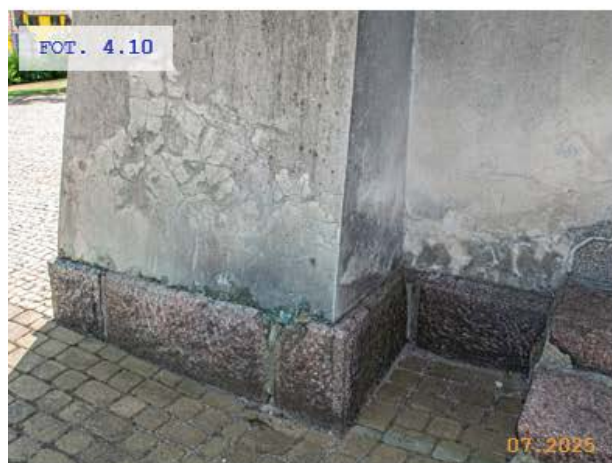
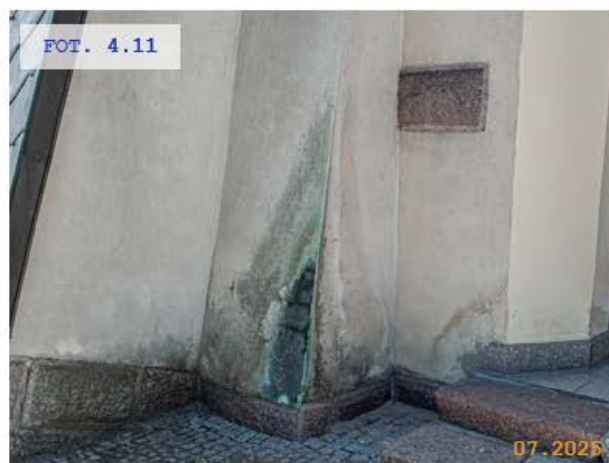
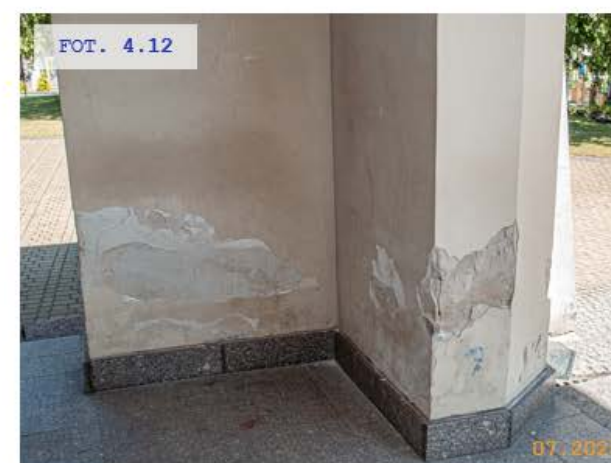
Tynki zewnętrzne - stan dostateczny - występują zarysowania skurczowe w tynku, obszary o podwyższonym poziomie zawilgocenia oraz zabrudzenia tlenkami miedzi.

<b>4.3 POKRYCIE DACHOWE</b>	<p>Wszystkie połacie dachowe i sygnaturka kryte blachą miedzianą, obróbki blacharskie gzymsów <i>oraz skarp</i> - z blachy miedzianej.</p> <p><b>Stan dobry</b></p> <p>Powierzchnia pokrycia dachowego niejednorodna, co związane jest z nierównomiernym wyplukiwaniem warstwy patyny (FOT. 4.9). Występują ogniska korozji chemicznej (FOT. 4.7). Miejscowo brak obróbek blacharskich pokrycia, na styku ze ścianą powodują odspojenia i ubytki w warstwach wykończeniowych elewacji (FOT. 4.3).</p>		
<b>4.4 SYSTEM ODWODNIENIA</b>	<p>Rynny i rury spustowe z blachy miedzianej, odprowadzenie wody opadowej do kanalizacji deszczowej.</p> <p><b>Stan dostateczny</b></p> <p>System odwodnienia kompletny i drożny. Jednak prawdopodobnie nieuszczelny, przez co występuje silnie zawilgocone (FOT. 4.7). Powierzchnia rynien i rur spustowych niejednorodna na skutek nierównomiernego wyplukiwania warstwy patyny (FOT. 4.8).</p>

- FOT. 4.7 Ubytki w strukturze gzymsu koronującego, rozległy obszar zawilgocenia.
- FOT. 4.8 Zawilgocenie oraz odspojenia warstwy tynku, zabrudzenia tlenkami miedzi rury spustowej.
- FOT. 4.9 Zdegradowane pokrycie dachowe.
- FOT. 4.10 Siatka spękań na powierzchni tynków, ubytki w strukturze warstw wykończeniowych, zawilgocenie oraz zabrudzenia tlenkami miedzi w pasie przyziemia.
- FOT. 4.11 Zawilgocenie oraz zabrudzenie tlenkami miedzi skarpy.
- FOT. 4.12 Rozległe odspojenia tynków na ścianach podcienia.

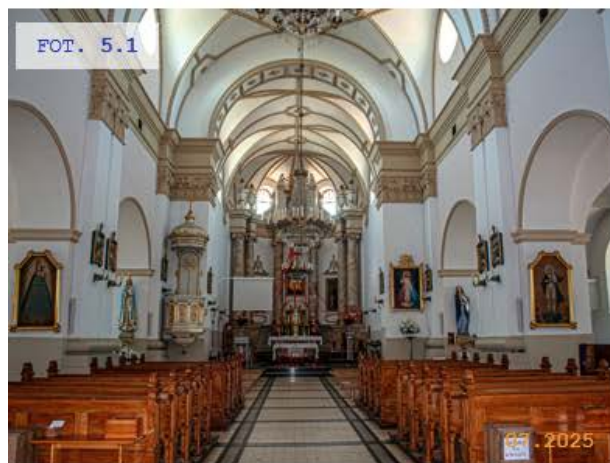
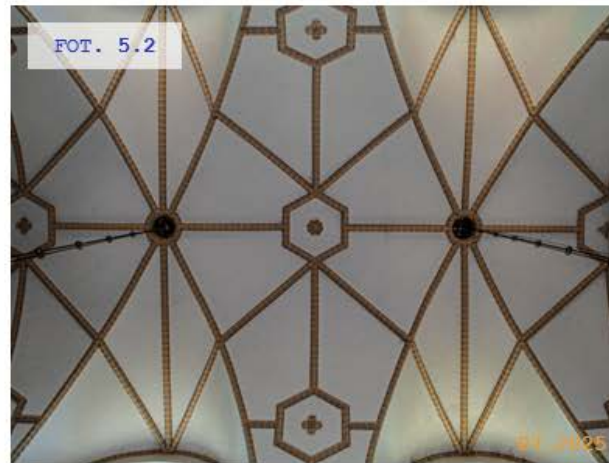
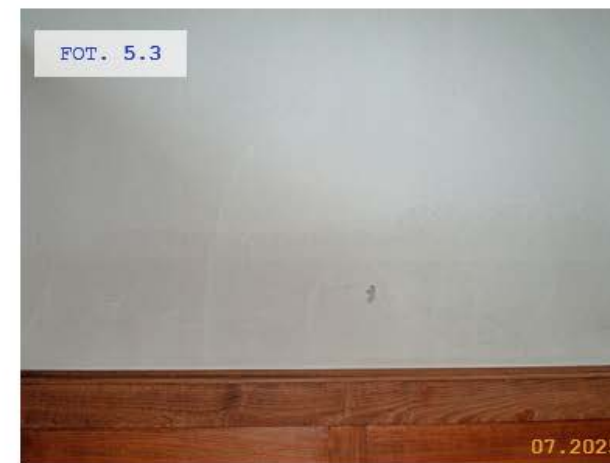
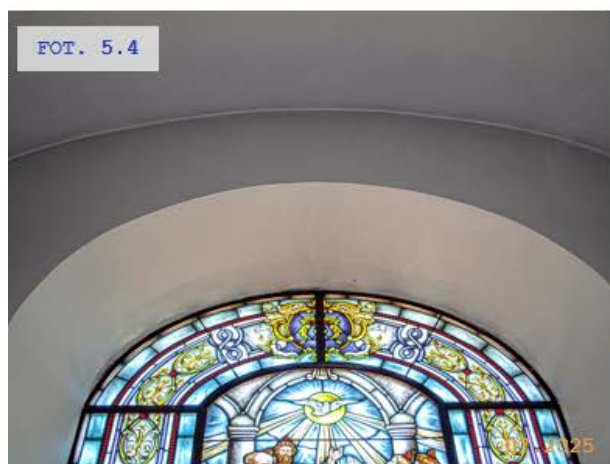
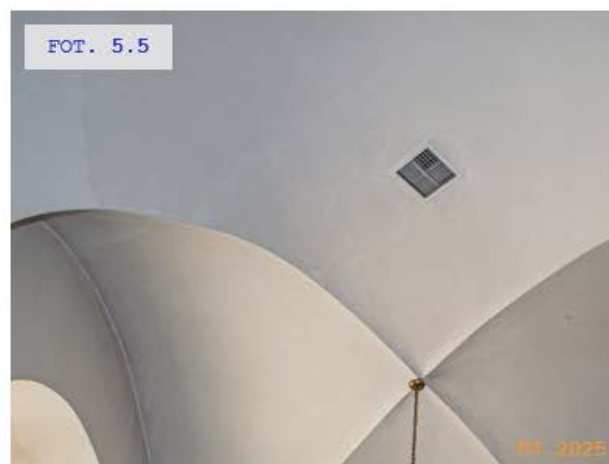
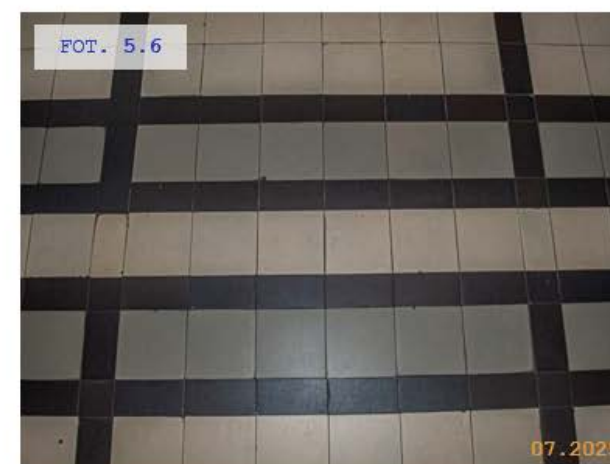
- FOT. 5.1      Widok w kierunku ołtarza.
- FOT. 5.2      Widok na sklepienie w nawie głównej.
- FOT. 5.3      Powierzchniowe rysy w warstwach wykończeniowych w nawie głównej.
- FOT. 5.4      Zarysowania nadproża okiennego.
- FOT. 5.5      Niejednorodność oraz siatka spękań na tynku sklepienia krzyżowego.
- FOT. 5.6      Posadzka w nawie głównej z uszkodzeniami eksploatacyjnymi.

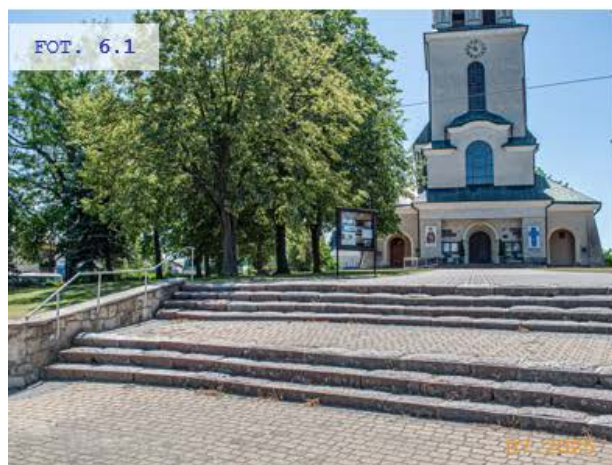
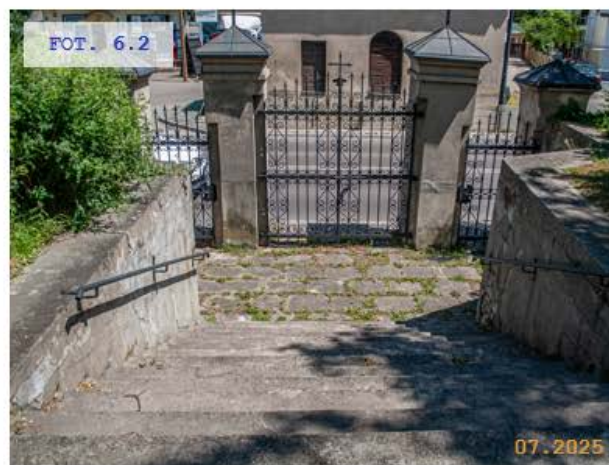
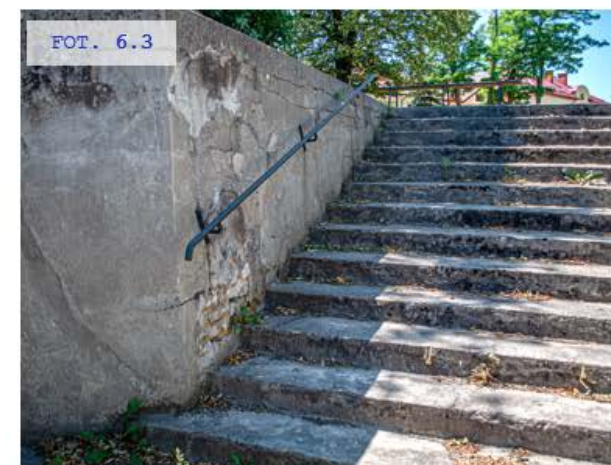
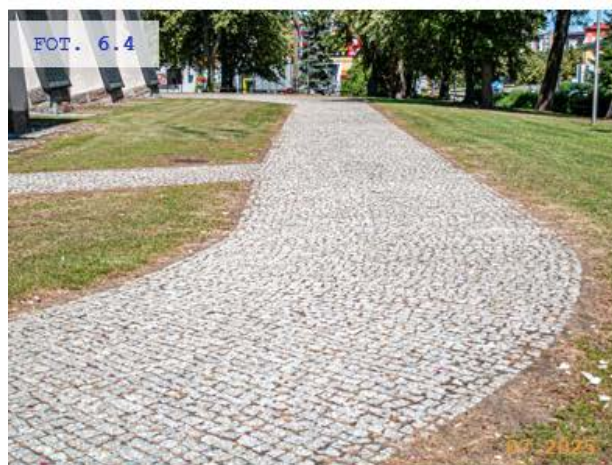
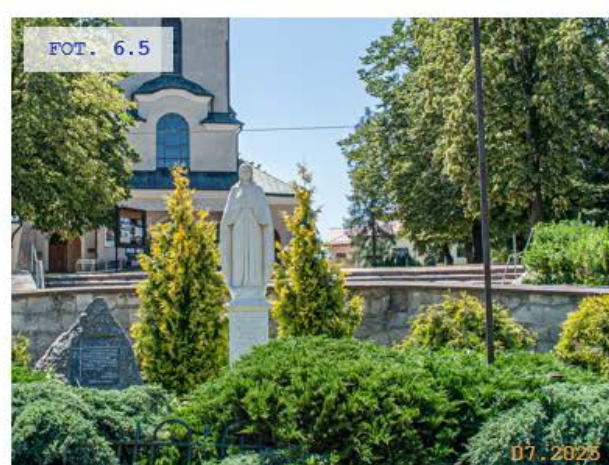
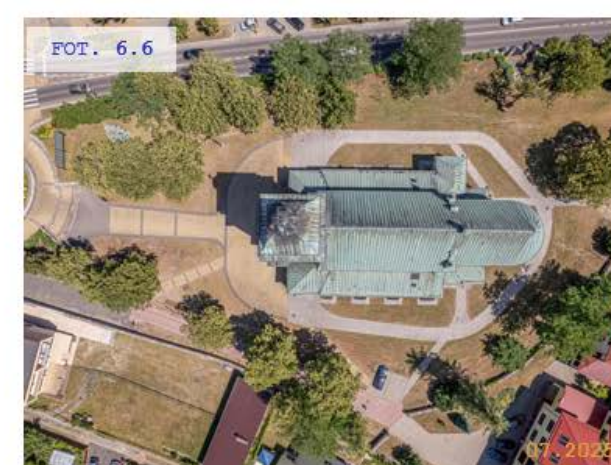
Ogrodzenie - stan dostateczny - zdegradowane, zawilgocone z licznymi spękaniem i odspojeniami zaprawy, elementy stalowe porażone korozją chemiczną.

Schody terenowe - stan dostateczny - liczne ogniska korozji biologicznej, spękania, ubytki.

- FOT. 6.1 Schody prowadzące na teren kościelny.
- FOT. 6.2 Zawilgocenia oraz degradacja bramy bocznej i schodów zewnętrznych.
- FOT. 6.3 Zawilgocenie oraz ubytki w strukturze schodów, ogniska korozji biologicznej.
- FOT. 6.4 Droga procesyjna w dobrym stanie technicznym.
- FOT. 6.5 Figura Maryjna w bardzo dobrym stanie technicznym.
- FOT. 6.6 Widok z góry na teren kościelny.
