KARTA EWIDENCYJNA ZABYTKU NIERUCHOMEGO WPISANEGO DO REJESTRU ZABYTKÓW

2025/0035

KOŚCIÓŁ PAR. P.W. NMP KRÓLOWEJ POLSKI

ZAGŁOBA

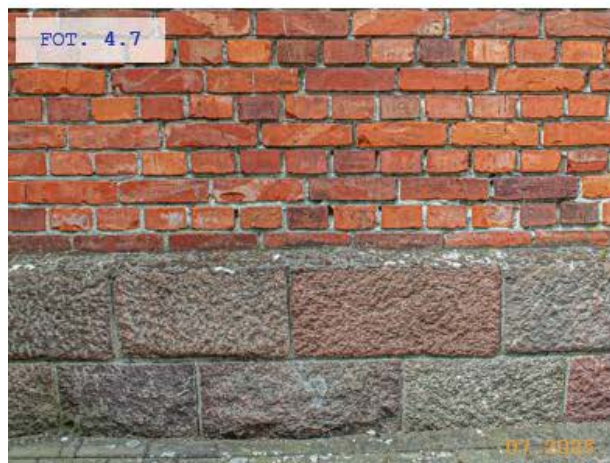
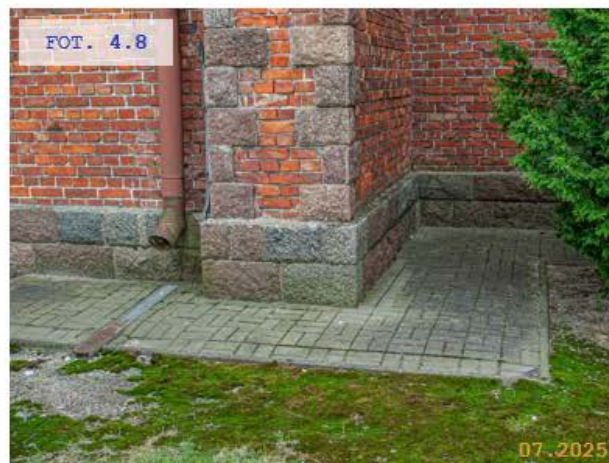
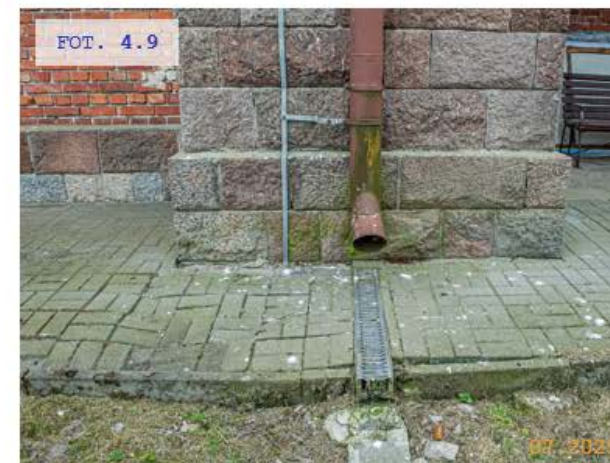
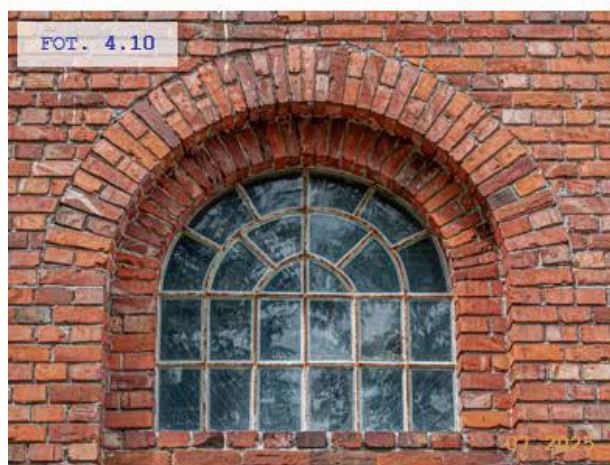
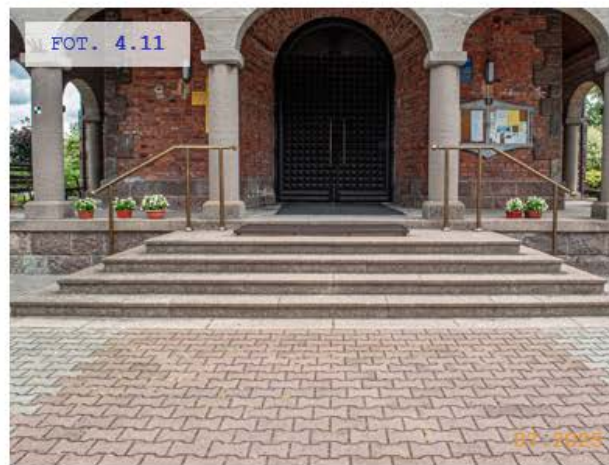
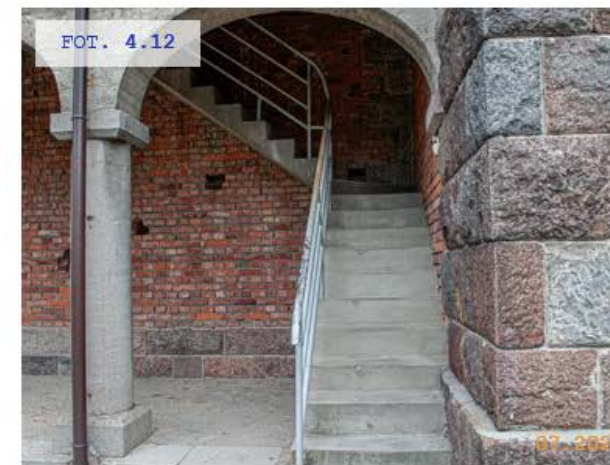
4.4 SYSTEM ODWODNIENIA	<p>Rynny i rury spustowe nawy głównej i prezbiterium z blachy stalowej, system odwodnienie podcieni z PVC. Odprowadzenie wody deszczowej na tereny zielone za pośrednictwem betonowych koryt ze stalową kratą wbudowanych w opaskę.</p> <p>Stan dostateczny</p> <p>System odwodnienia kompletny. Na całej długości elementów występuje korozja biologiczna w postaci glonów, co może świadczyć o nieszczelności systemu odwodnienia. Powłoka zabezpieczająca miejscowo odspojona (FOT. 4.9). W obrębie wylewek intensywny rozwój korozji biologicznej (glony i mchy) (FOT. 4.8). Rynny miejscowo niedrożne przez roślinność niższą.</p>

4.5 OPASKA	<p>Opaska z betonowej kostki brukowej z obrzeżem. W powierzchnię opaski wbudowane koryta odprowadzające wody opadowe.</p> <p>Stan dostateczny</p> <p>Powierzchnia kostki brukowej zawilgocona, porażona korozją biologiczną w postaci glonów i mchów (FOT. 4.8). Występują miejscowe nierówności i zapadnięcia, prawdopodobnie powstałe na skutek osiadania i wymywania gruntu (FOT. 4.9).</p>

- FOT. 4.7 Uszkodzenia lica muru ceglanego oraz zaprawy, spękania i ubytki powierzchniowe, wykwity solne i korozja biologiczna cokołu.
- FOT. 4.8 Zawilgocenie i korozja biologiczna strefy przyziemia.
- FOT. 4.9 Korozja biologiczna na powierzchni wylówki rury spustowej oraz kostki brukowej, miejscowe zapadnięcie gruntu pod opaską.
- FOT. 4.10 Korozja chemiczna stalowych ram okiennych.
- FOT. 4.11 Główne schody zewnętrzne w dobrym stanie technicznym.
- FOT. 4.12 Schody zewnętrzne prowadzące na chór z uszkodzeniami eksploatacyjnymi.

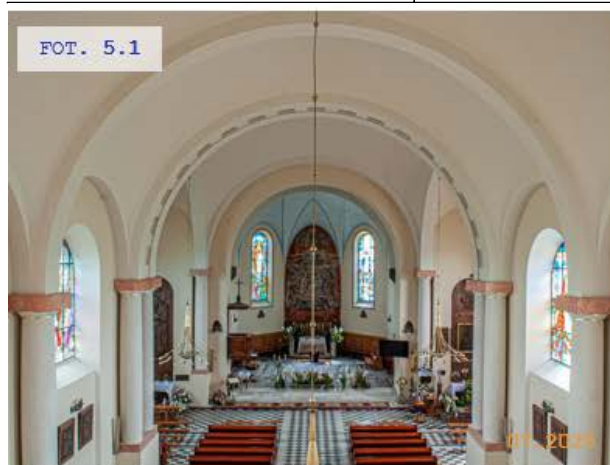
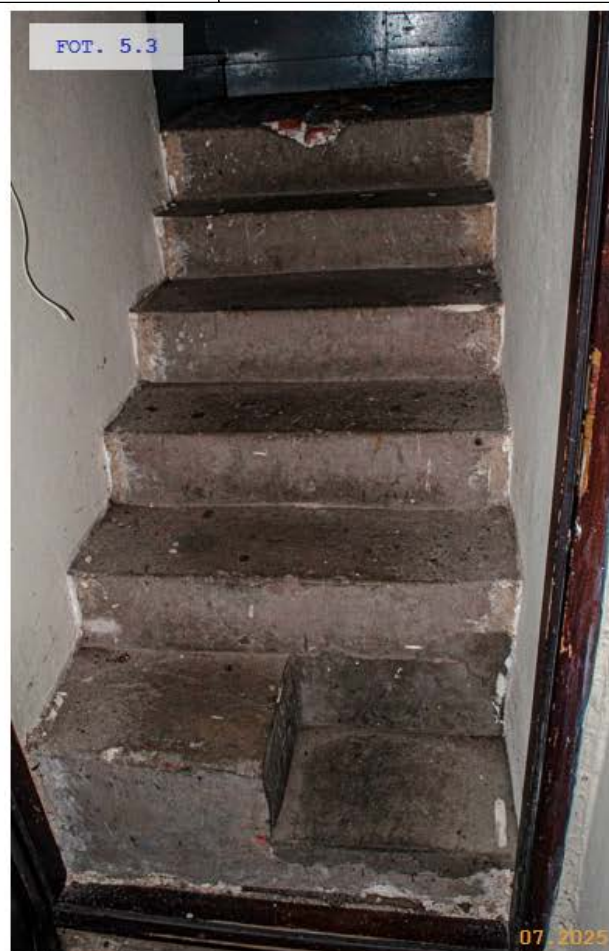
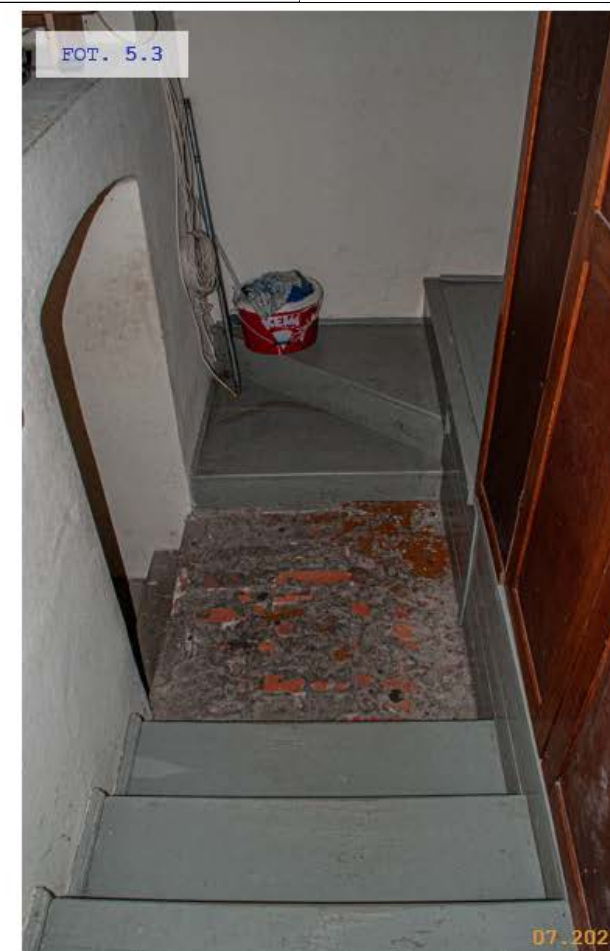
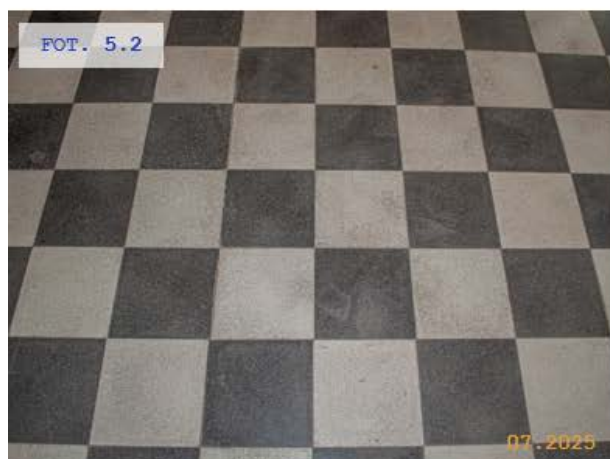
5.2 KRYPTY	<i>Kościół nie posiada krypt.</i>		
5.3 ŚCIANY, FILARY	Ściany konstrukcyjne murowane z cegły ceramicznej pełnej na zaprawie wapienno-cementowej, <i>otynkowane wewnątrznie. W prezbiterium drewniana lamperia.</i> Stan dobry <i>Ściany zewnętrzne od wewnątrz w dobrym stanie technicznym (FOT. 5.1). Brak uszkodzeń mających wpływ na bezpieczeństwo użytkowania obiektu. Jedynie na ścianach w poziomie chóru występują uszkodzenia związane z wieloletnią eksploatacją obiektu (FOT. 5.3).</i>

5.4 SKLEPIENIA, STROPY	Sklepienia w nawach i prezbiterium żaglaste na gurtach, z cegły ceramicznej pełnej. W przedsionku kolebkowo-krzyżowe. W kaplicy kopuła z linetami. W zakrystii i skarbczyku strop płaski. Otynkowane. Stan bardzo dobry <i>Powierzchnia sklepień i stropów w bardzo dobrym stanie technicznym. Nie występują ugięcia oraz uszkodzenia konstrukcji. Powłoki zabezpieczające niejednolite (FOT. 5.1).</i>

5.5 PODŁOGI I POSADZKI	Posadzki marmurowe <i>w prezbiterium, kaplicy i na zakrystii, w nawie głównej posadzka z płytek terakotowych. Podłoga chóru - drewniana.</i> Stan dobry / bardzo dobry <i>Na powierzchni płytek terakotowych w nawie głównej występują uszkodzenia powstałe na skutek wieloletniej eksploatacji (FOT. 5.2). Podłoga w prezbiterium w stanie bardzo dobrym, bez zastrzeżeń do stanu technicznego.</i>

5.6 SCHODY WEWNĘTRZNE	<i>Schody prowadzące na chór częściowo - jednobiegowe murowane z cegły ceramicznej pełnej ze spocznikiem, otynkowane, bez warstwy wykończenia oraz częściowo - dwa oddzielne biegi drewniane, jednobiegowe oraz zabiegowe.</i> Stan dostateczny <i>Powierzchnia schodów ceglanych uszkodzona. Ubytki powierzchniowe występują w szczególności na krawędziach stopni, znaczny ubytek odsłaniający konstrukcję występuje na ostatnim stopniu oraz spoczniku. Brak warstwy wykończeniowej skutkuje zabrudzeniami i uszkodzeniami mechanicznymi. Powłoka zabezpieczająca biegi drewniane z wieloma uszkodzeniami powstałymi w wyniku wieloletniej eksploatacji.</i>

- FOT. 5.1 Widok w kierunku ołtarza.
FOT. 5.2 Posadzka w nawie głównej ze śladami zużycia eksploatacyjnego.
FOT. 5.3 Pierwszy wewnętrzny bieg schodów prowadzących na chór z uszkodzeniami powierzchni stopni.
FOT. 5.4 Drewniane biegi schodów prowadzących na chór z niejednorodną powłoką zabezpieczającą.

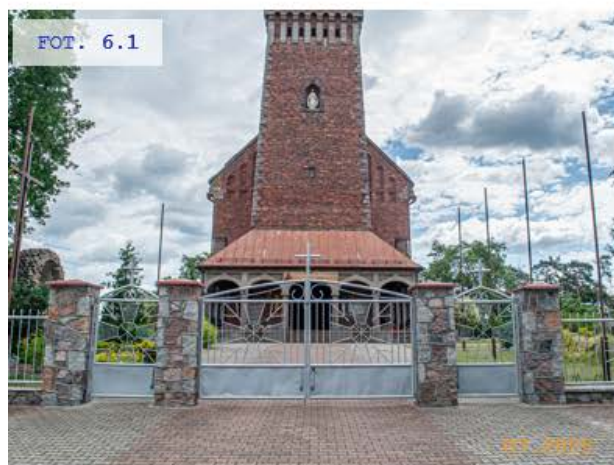
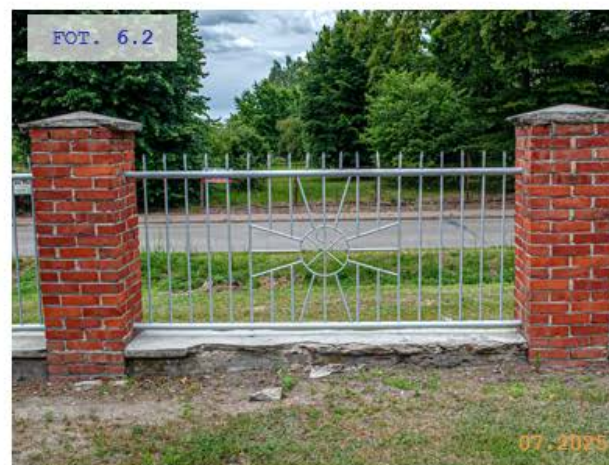
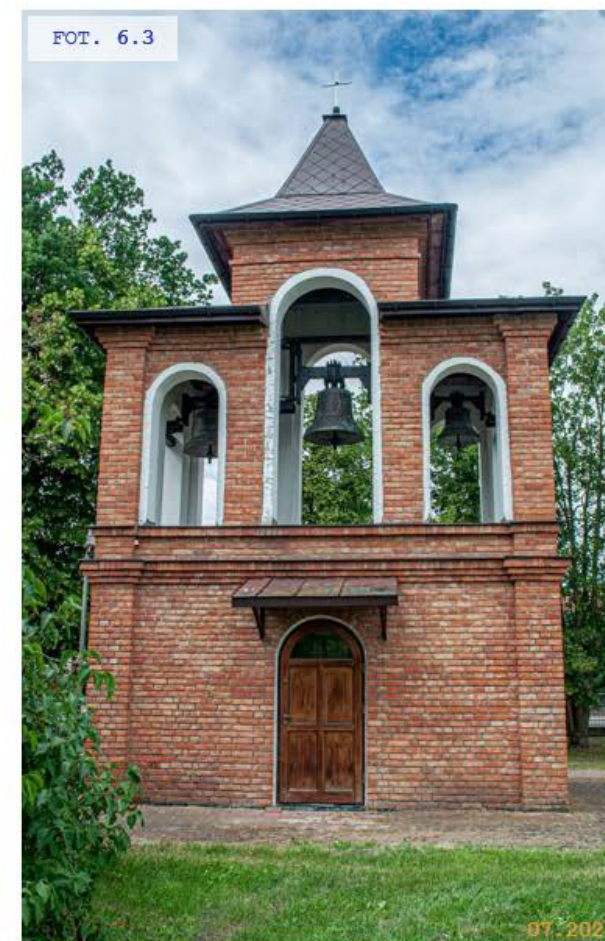
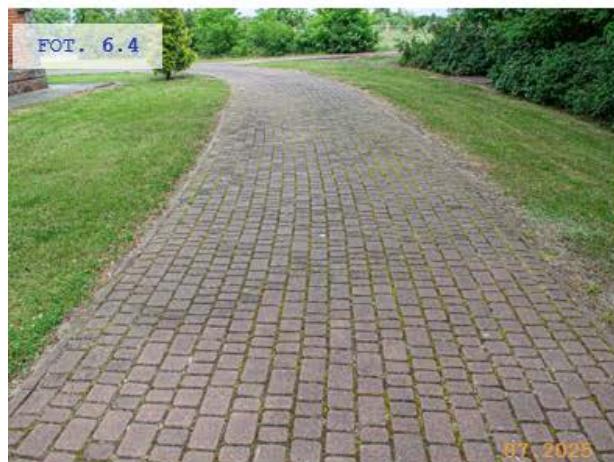
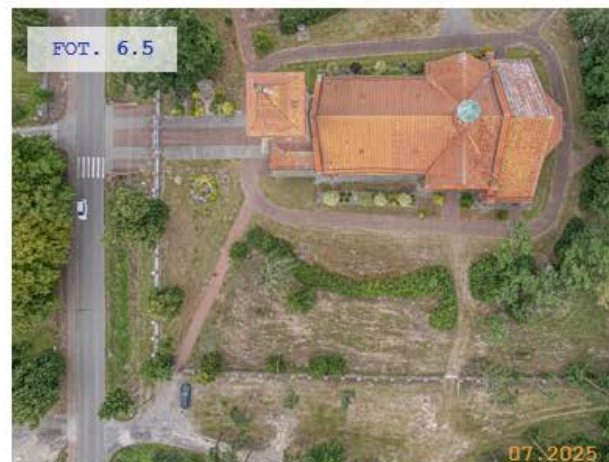
6.1 OTOCZENIE KOŚCIOŁA	<p>Plac oraz dojścia wykonane z kostki betonowej brukowej z obrzeżem betonowym.</p> <p>Stan dobry</p> <p>Ciągi piesze w stanie technicznym dobrym, geometria zachowana. Powierzchnia miejscowo nierówna w wyniku nierównomiernego osiadania lub wymywania gruntu. Nie stwierdzono istotnych uszkodzeń mechanicznych nawierzchni. Występują duże obszary ze spoinami między kostką betonową porośniętymi roślinnością niższą oraz mchami (FOT. 6.4).</p>

6.2 BRAMA WEJŚCIOWA I OGRODZENIE	<p>Fragment ogrodzenia frontowego oraz brama wjazdowa z kamiennymi słupami oraz stalowymi skrzydłami i przęsłami. Pozostała część ogrodzenia frontowego oraz ogrodzenia boczne z murowanymi słupami z cegły ceramicznej pełnej, stalowymi przęsłami oraz kamienną podmurówką.</p> <p>Stan niedostateczny</p> <p>Murowane słupy ogrodzeniowe z licznymi powierzchniowymi uszkodzeniami lica cegieł i kamienia. Słupki i przęsła miejscowo zawilgocone oraz porażone korozją biologiczną, w szczególności w podstawie słupów (FOT. 6.1). Czapy ogrodzeniowe z licznymi ubytkami i spękaniem (FOT. 6.4). Podmurówka w wielu miejscach zdegradowana, ubytki odsłaniające pręty zbrojeniowe porażone przez korozję chemiczną (FOT. 6.2). Stalowe przęsła ogrodzeniowe punktowo skorodowane.</p>

- FOT. 6.1 Brama główna, uszkodzenia podstawy słupów ogrodzeniowych.
- FOT. 6.2 Przęsła boczne z licznymi ubytkami w strukturze cegły oraz spoiny, a także ogniskami korozji biologicznej.
- FOT. 6.3 Dzwonnica.
- FOT. 6.4 Fragment drogi procesyjnej porośniętych roślinnością niższą, miejscowe nierówności.
- FOT. 6.5 Nietwardzony parking. Widok z góry.
