KARTA EWIDENCYJNA ZABYTKU NIERUCHOMEGO

2025/0036

KOŚCIÓŁ PAR. P.W. ŚWIĘTEGO KRZYŻA

ZAMOŚĆ

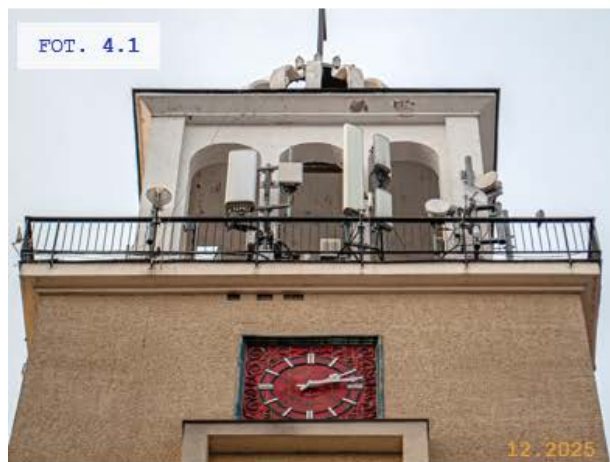
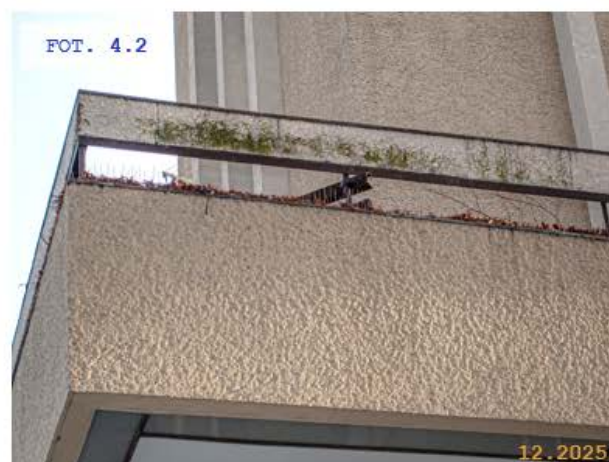
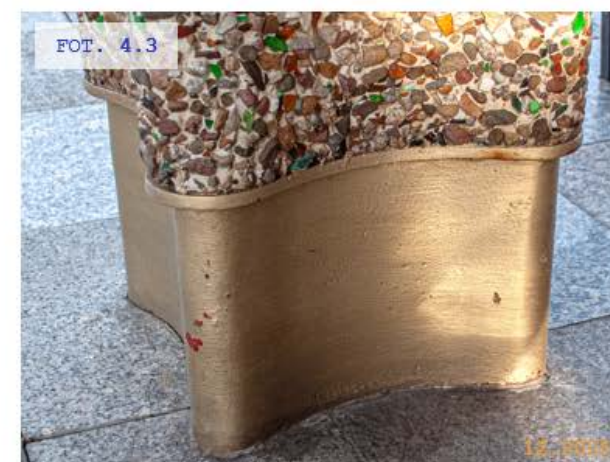
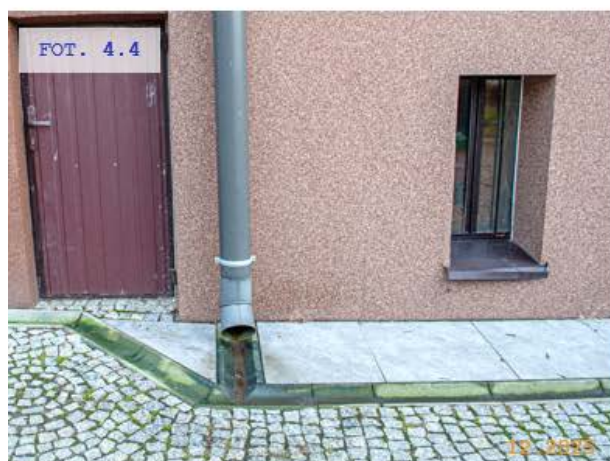
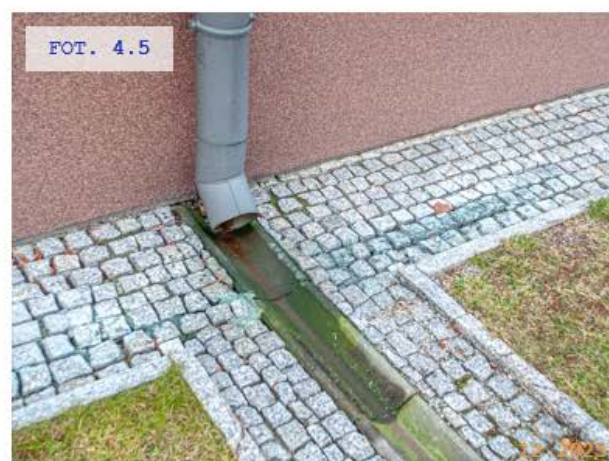
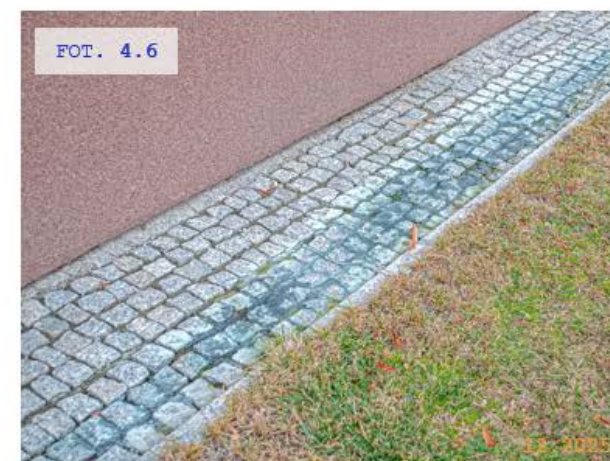
4.1 ŚCIANY ZEWNĘTRZNE	<p>Ściany konstrukcyjne z cegły ceramicznej pełnej, obustronnie otynkowane. Posadowione na ceglanych ławach fundamentowych, wieża posadowiona na żelbetowej płycie fundamentowej. Słupy podtrzymujące konstrukcję chóru żelbetowe.</p> <p>Stan dobry</p> <p>Na powierzchni ścian elewacyjnych nie występują zarysowania oraz ubytki w strukturze. Warstwa wykończeniowa jednolita i równa. Jedyne miejscowo na ścianach portyku występują obszary porażone przez korozję biologiczną, w postaci glonów, mchów i porostów (FOT. 4.2). Punktowe odspojenia powłok wykończeniowych na szczycie wieży kościelnej (FOT. 4.1) oraz ubytki w powłoce lakierniczej przy podstawie słupów wspierających portyk (FOT. 4.3).</p>

4.4 SYSTEM ODWODNIENIA	<p>Rynny i rury spustowe z blachy stalowej. Odprowadzenie wody opadowej za pośrednictwem betonowych koryt na ...</p> <p>Stan dobry</p> <p>System odwodnienia kompletny, prawdopodobnie szczelny i drożny. Punktowo występują odspojenia powłok zabezpieczających oraz ogniska korozji chemicznej. Koryta odprowadzające wodę deszczową intensywnie porażone przez glony (FOT. 4.4, FOT. 4.5). Miejscowo opaska zabrudzona tlenkami miedzi, prawdopodobnie na skutek niesprawności systemu odwodnienia (FOT. 4.6).</p>

- FOT. 4.1 Odspojenia warstw wykończeniowych wieży.
- FOT. 4.2 Korozja biologiczna na ścianach podcienia.
- FOT. 4.3 Odspojenia powłok lakierniczych na podstawie słupa.
- FOT. 4.4 Korozja biologiczna koryt odwadniających.
- FOT. 4.5 Korozja biologiczna koryt odwadniających.
- FOT. 4.6 Zabrudzenie tlenkami miedzi powierzchni opaski.

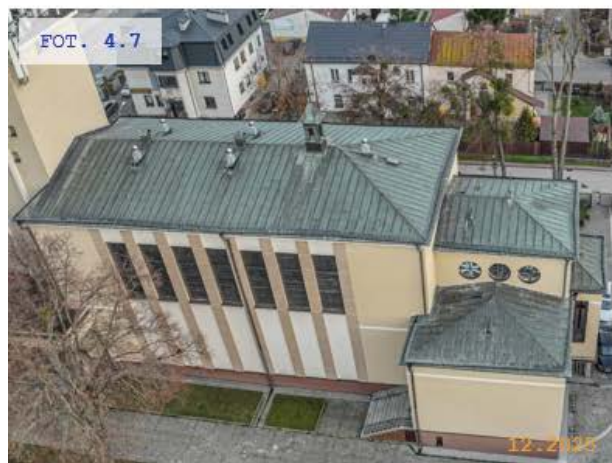
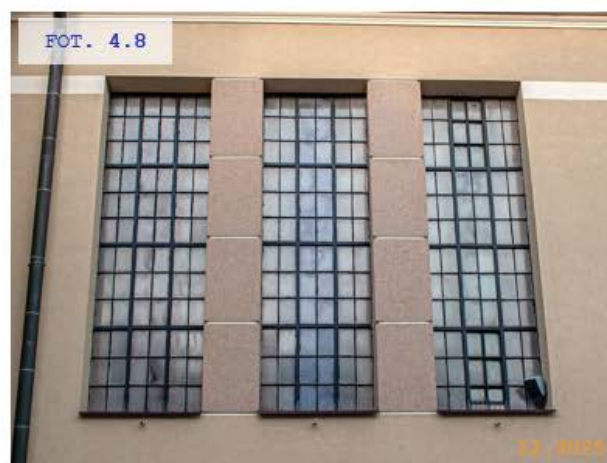
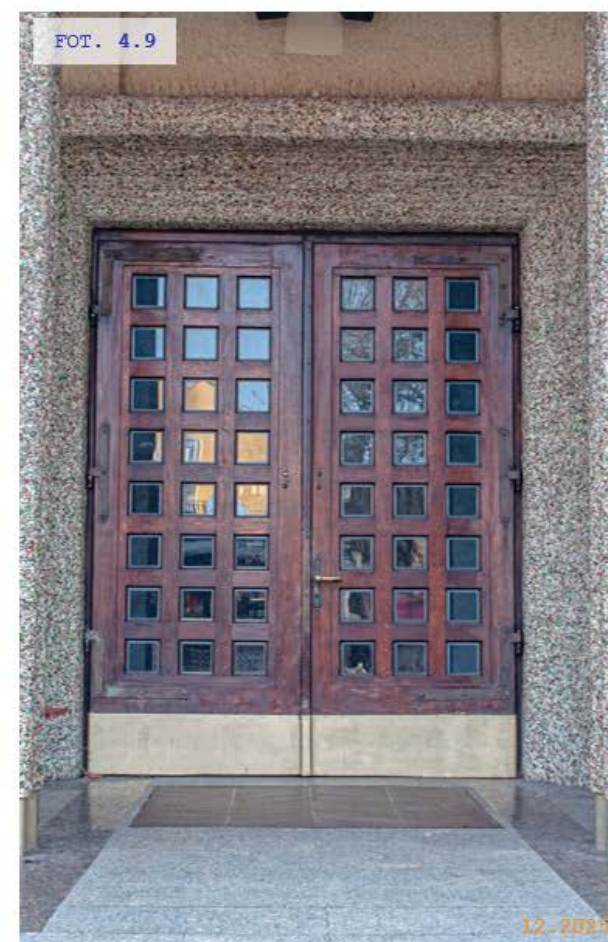
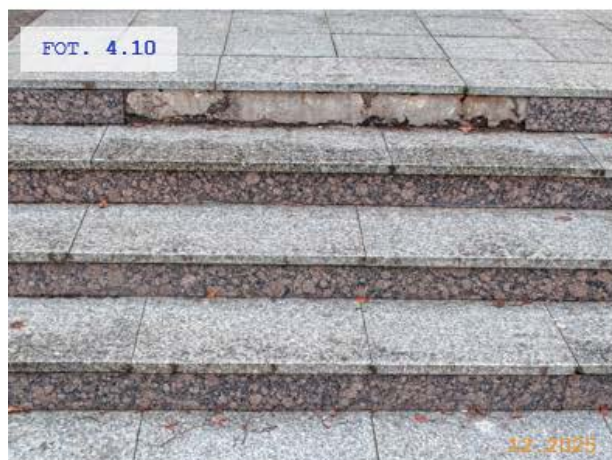
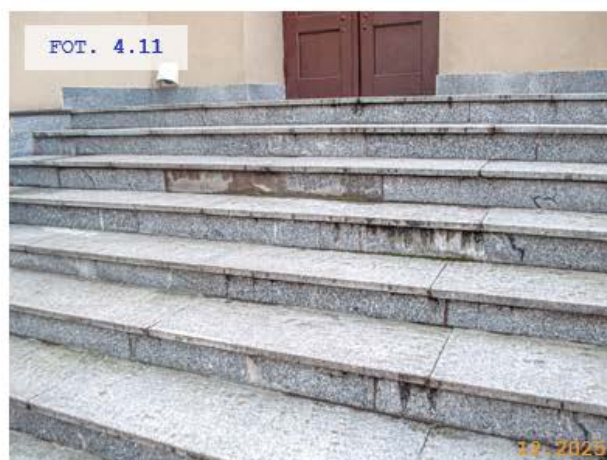
4.2 STOLARKA OKIENNA I DRZWIOWA	<p>Stolarka drzwiowa zewnętrzna drewniana. Drzwi główne dwuskrzydłowe. Skrzydła o konstrukcji ramowo-płycinowej, wypełnione przeszkleniami. Drzwi boczne pełne, dwuskrzydłowe, płycinowe. Stolarka okienna metalowa, wielokwaterowa, wypełniona szkłem teksturowanym. Od wewnątrz w oknach mozaikowe witraże.</p> <p>Stan bardzo dobry</p> <p>Brak uszkodzeń stolarki okiennej (FOT. 4.8). Elementy stolarki kompletne, szklenie pełne. Stolarka drzwiowa bez zastrzeżeń (FOT. 4.9). Punktowe uszkodzenia powstałe w wyniku wieloletniej eksploatacji oraz działania czynników atmosferycznych.</p>

4.6 SCHODY ZEWNĘTRZNE	<p>Schody zewnętrzne .. wykończone płytami kamiennymi ze stalowymi barierkami.</p> <p>Stan dostateczny</p> <p>Schody główne miejscowo uszkodzone. Lokalnie występuje odspojenie płyty podstopnicy (FOT. 4.10) oraz ubytki w stopniach. Powierzchnia stopni schodów bocznych zabrudzona oraz porażona przez korozję biologiczną w postaci glonów. Płyty spocznika schodów głównych miejscowo uszkodzone i spękane. Punktowo spoiny porośnięte przez mchy i roślinność niższą. Schody boczne z licznymi spękaniem, zabrudzeniami oraz zaciekami węglanowymi (FOT. 4.11).</p>

- FOT. 4.7 Pokrycie dachowe z miejscowymi uszkodzeniami powierzchni.
- FOT. 4.8 Stolarka okienna bez zastrzeżeń.
- FOT. 4.9 Drzwi główne z niewielkimi uszkodzeniami eksploatacyjnymi.
- FOT. 4.10 Odspojenia płyt kamiennych od podstopnicy.
- FOT. 4.11 Spękania płyt oraz zacieki węglanowe na podstopnicach schodów bocznych.

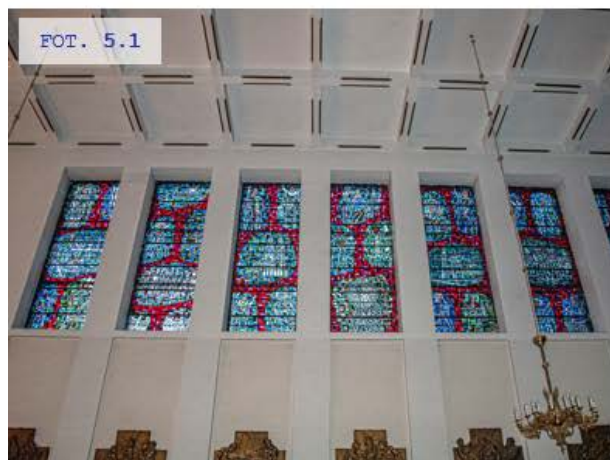
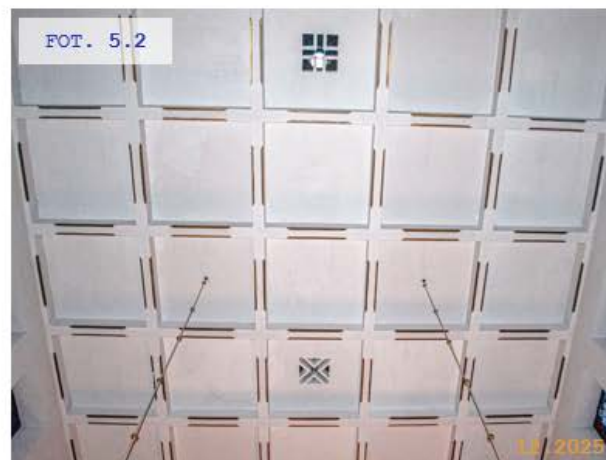
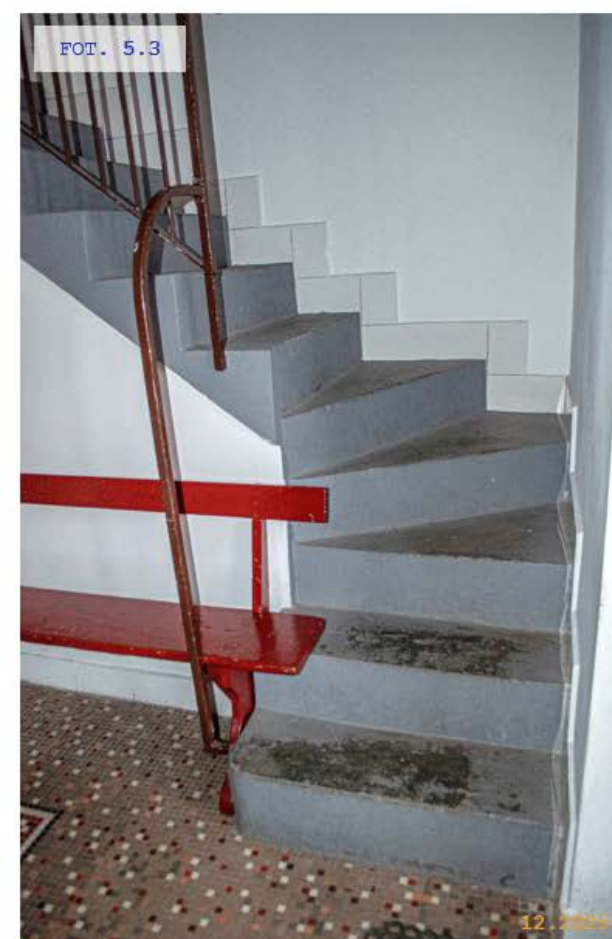
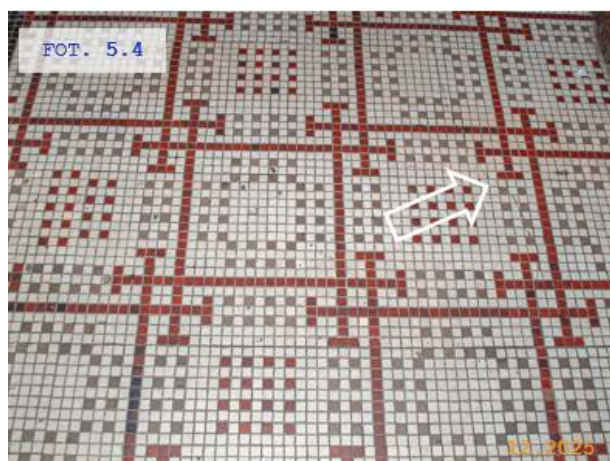
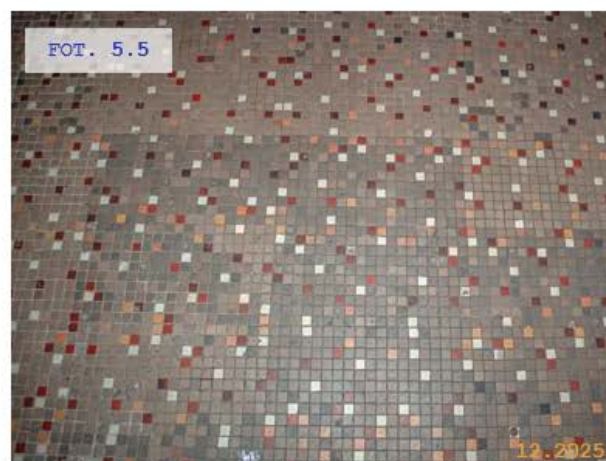
5.5 PODŁOGI I POSADZKI	<p><i>Posadzka w nawie głównej i kruchcie z terakoty drobnowymiarowej ułożonej w mozaikę. Posadzka w prezbiterium z płyt marmurowych. W kaplicy posadzka z terakoty.</i></p> <p>Stan dobry</p> <p><i>Na powierzchni posadzki występują punktowe uszkodzenia, spękania oraz ubytki w kostkach mozaiki (FOT. 5.4, FOT. 5.5), powstałe w wyniku wieloletniej eksploatacji obiektu.</i></p>

5.6 WIĘŻBA DACHOWA	<i>Brak możliwości oceny stanu technicznego ze względu na brak dostępu.</i>		
5.6 SCHODY WEWNĘTRZNE	<p><i>Klatki schodowe murowane.</i></p> <p>Stan dobry</p> <p><i>Powierzchnia schodów z licznymi uszkodzeniami powstałymi w wyniku wieloletniej eksploatacji obiektu. Występują niejednorodność oraz odspojenia powłok lakierniczych (FOT. 5.3).</i></p>

- FOT. 5.1 Widok na ściany konstrukcyjne i okna.
- FOT. 5.2 Strop w bardzo dobrym stanie technicznym, bez zastrzeżeń.
- FOT. 5.3 Schody prowadzące na chór z uszkodzeniami eksploatacyjnymi.
- FOT. 5.4 Punktowe uszkodzenia oraz spękania mozaiki w nawie głównej.
- FOT. 5.5 Punktowe uszkodzenia mozaiki w kruchcie.

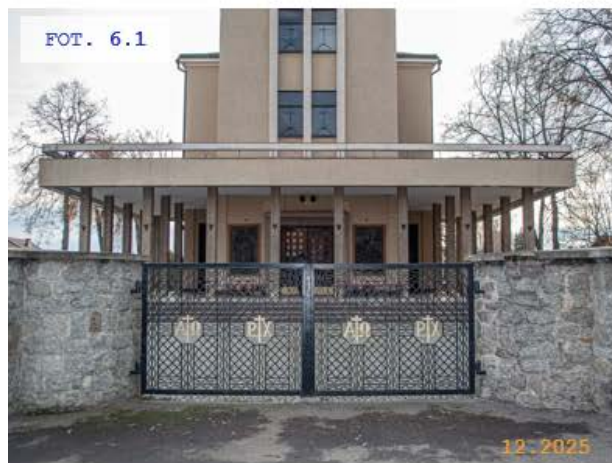
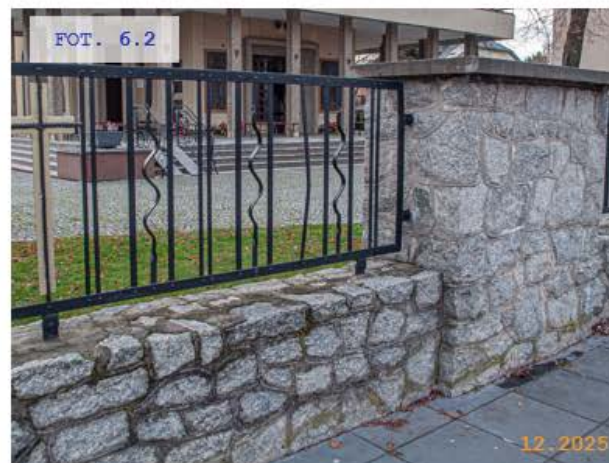
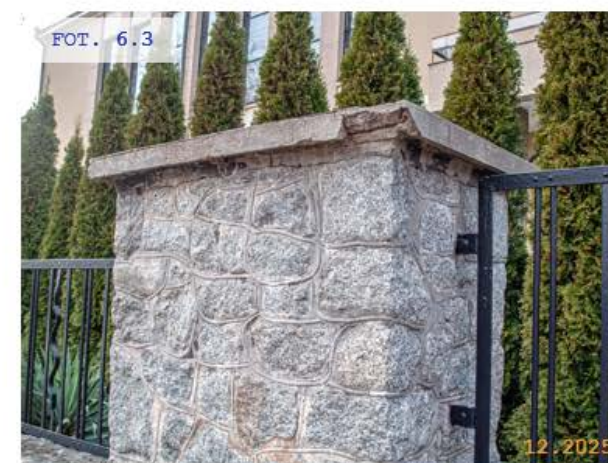
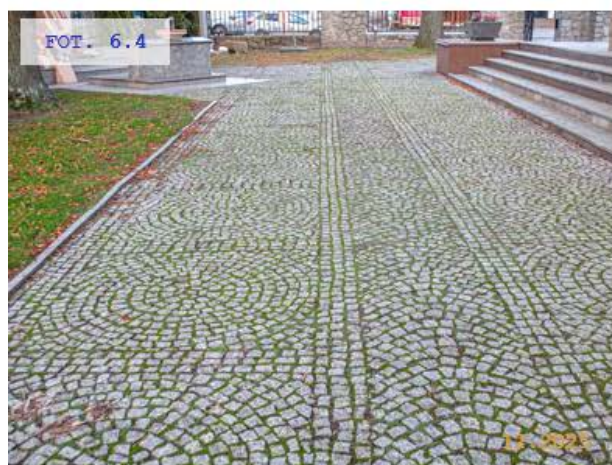
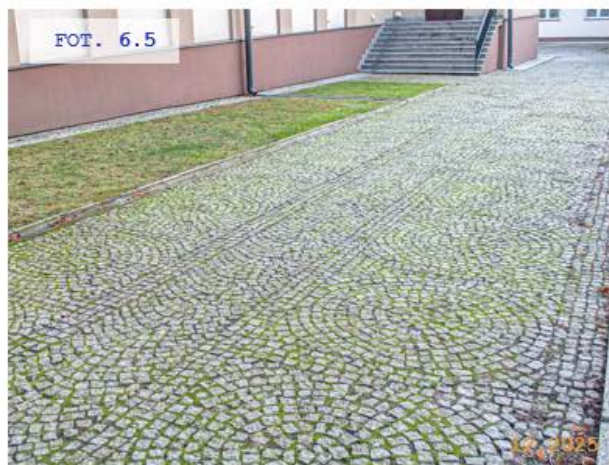
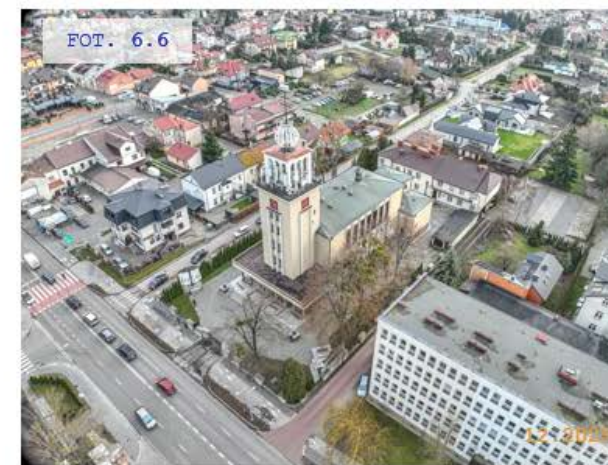
6.2 BRAMA WEJŚCIOWA I OGRODZENIE	<p><i>Brama główna i ogrodzenie murowane z kamienia granitowego, łupanego, przykryte czapami betonowymi. Przęsła ogrodzeniowe, bramy i furtki metalowe, kute.</i></p> <p>Stan dobry</p> <p><i>Ogrodzenie w dobrym stanie technicznym. Występują ubytki w betonowych czapach słupów ogrodzeniowych oraz obszary zawilgocone, porażone przez korozję biologiczną w postaci glonów i porostów. Nieliczne spękania oraz punktowe ubytki w spoinie. Elementy kute z punktową korozją chemiczną.</i></p>

- FOT. 6.1 Brama główna, zawilgocenia przy podstawie słupów.
- FOT. 6.2 Spoiny porażone przez korozję biologiczną.
- FOT. 6.3 Ubytki w betonowych czapach słupów ogrodzeniowych.
- FOT. 6.4 Roślinność niższa porastająca chodnik.
- FOT. 6.5 Roślinność niższa porastająca chodnik.
- FOT. 6.6 Widok z góry.
