KARTA EWIDENCYJNA ZABYTKU NIERUCHOMEGO

2025/0037

KOŚCIÓŁ PAR. P.W. NAJŚWIĘTSZEGO SERCA JEZUSA

TOMASZÓW LUBELSKI

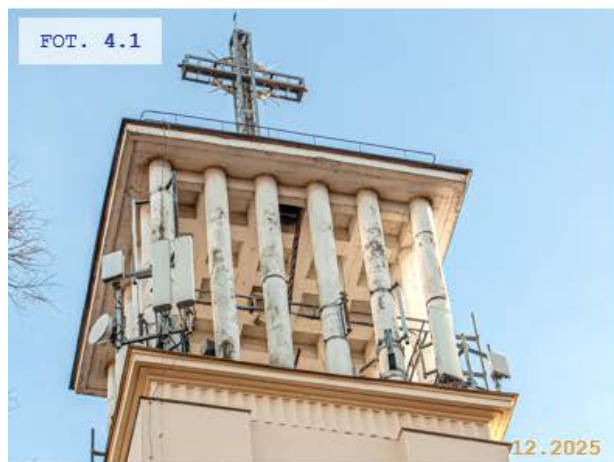
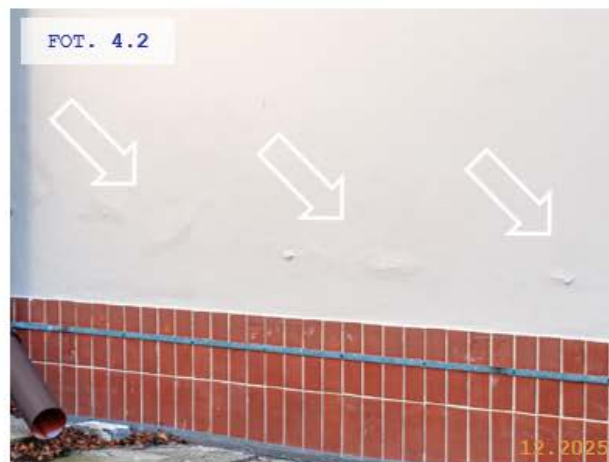
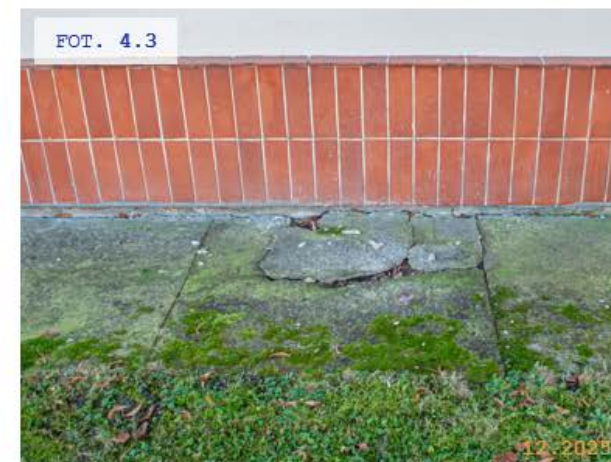
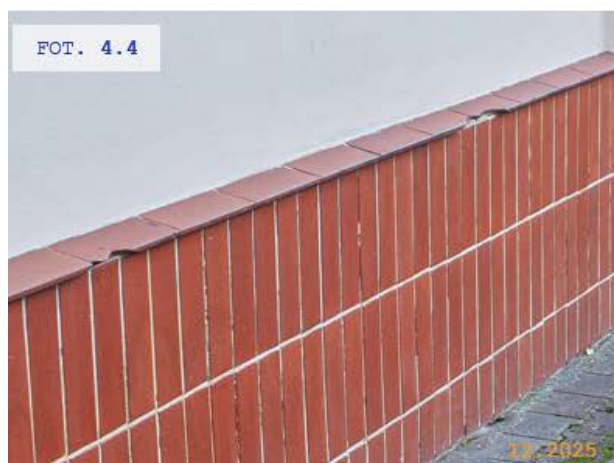
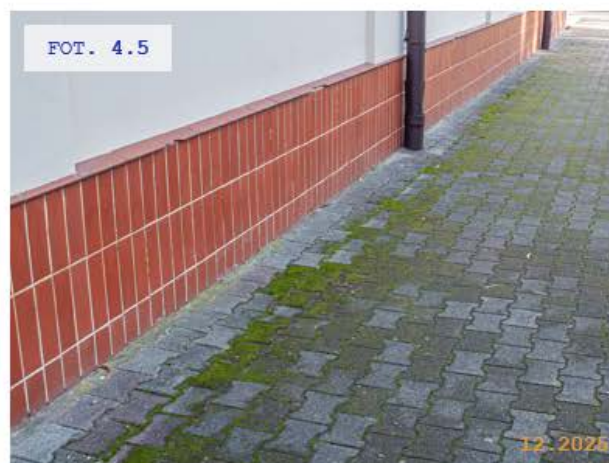
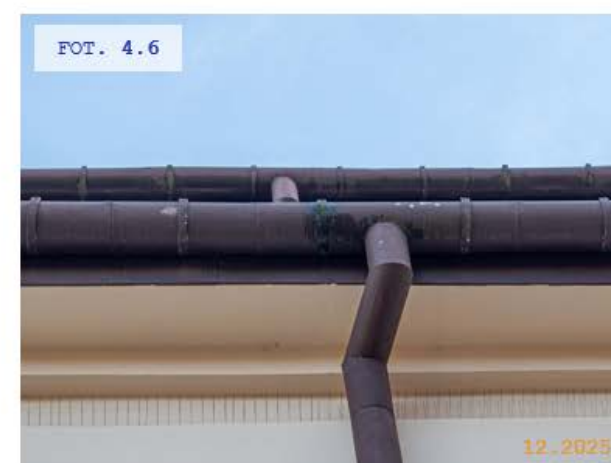
4.1 ŚCIANY ZEWNĘTRZNE	<p>Ściany zewnętrzne murowane z cegły ceramicznej pełnej, obustronnie otynkowane. Cokół z płytek elewacyjnych imitujących cegłę.</p> <p>Stan dobry</p> <p>Na powierzchni ścian nie występują zarysowania zagrażające bezpieczeństwu użytkowania obiektu. Tynki w przeważającej części równe i jednorodne, punktowo odspojone (FOT. 4.2). Największe uszkodzenia powłok wykończeniowych, t.j. zawilgocenia, odspojenia, korozja biologiczna oraz zabrudzenia, występują na szczycie wieży kościelnej (FOT. 4.1). Po obwodzie obiektu, w strefie przyziemia licznie występują obszary porażone przez korozję biologiczną, w postaci glonów i mchów oraz wykwitły krystalizujących soli. Płytki elewacyjne wykańczające cokół spękana z licznymi uszkodzeniami (FOT. 4.4). Brak szczelności na styku opaska/cokół (FOT. 4.3).</p>

4.3 POKRYCIE DACHOWE	<p>Pokrycie dachowe z blachy.</p> <p>Brak możliwości oceny stanu technicznego ze względu na brak dostępu.</p>		
4.4 SYSTEM ODWODNIENIA	<p>Rynny oraz rury spustowe z blachy stalowej. Woda deszczowa odprowadzana do kanalizacji deszczowej</p> <p>Stan dobry</p> <p>System odwodnienia kompletny, prawdopodobnie w przeważającej części szczelny i drożny. Punktowo obejmę i łączenia rynien porażone przez korozję biologiczną, w postaci glonów (FOT. 4.6).</p>

4.5 OPASKA	<p>Od strony północnej oraz zachodniej opaska z płyt betonowych. Od strony południowej oraz wschodniej rolę opaski pełni droga procesyjna/chodnik z betonowej kostki brukowej.</p> <p>Stan dostateczny</p> <p>Powierzchnia opasek z płyt betonowych zawilgocona. Powszechnie występują intensywne ogniska korozji biologicznej, w postaci glonów, mchów oraz porostów (FOT. 4.3). W części, w której rolę opaski pełni chodnik, w pobliżu ścian występują nierówności i miejscowe zapadnięcia, powstałe prawdopodobnie w wyniku osiadania lub wmywania gruntu spod powierzchni (FOT. 4.5). Brak szczelności na styku opaska/cokół.</p>

- FOT. 4.1 Intensywne ogniska korozji biologicznej słupów wieży kościelnej.
FOT. 4.2 Odspojenia tynków.
FOT. 4.3 Degradacja opaski oraz cokołu.
FOT. 4.4 Ubytki w płytках wykańczających cokół.
FOT. 4.5 Nierówności chodnika przy ścianach nawy głównej.
FOT. 4.6 Punktowa korozja biologiczna systemu odwodnienia.

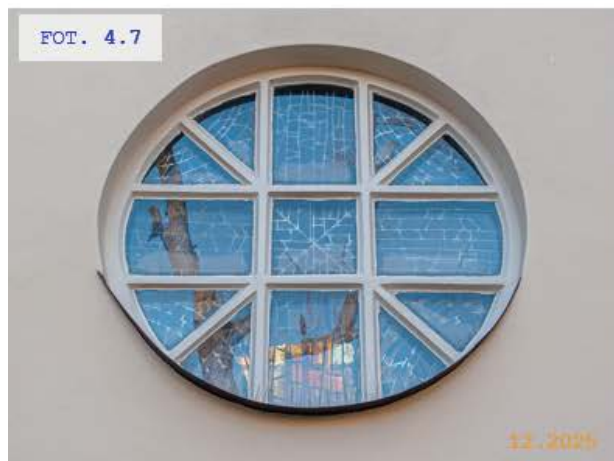
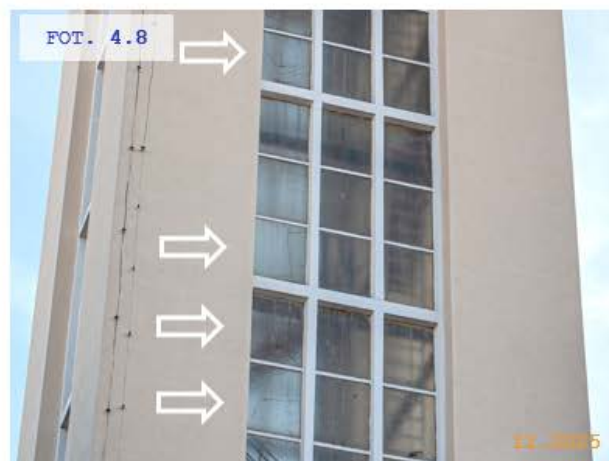
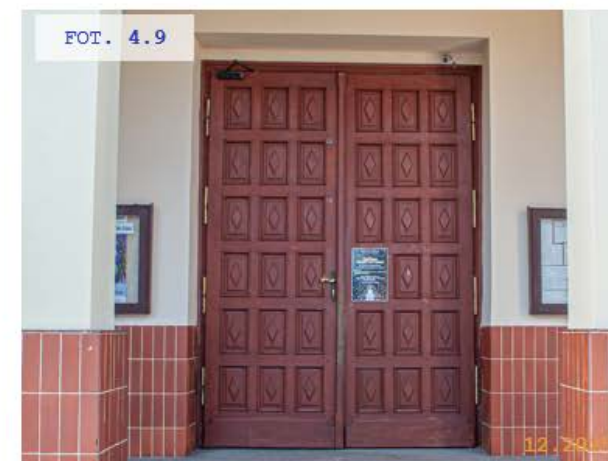
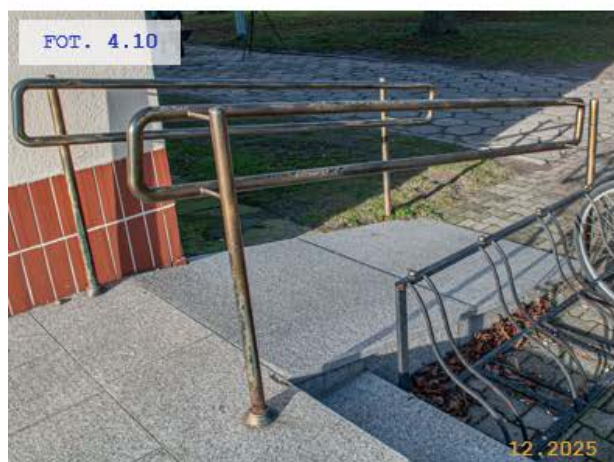
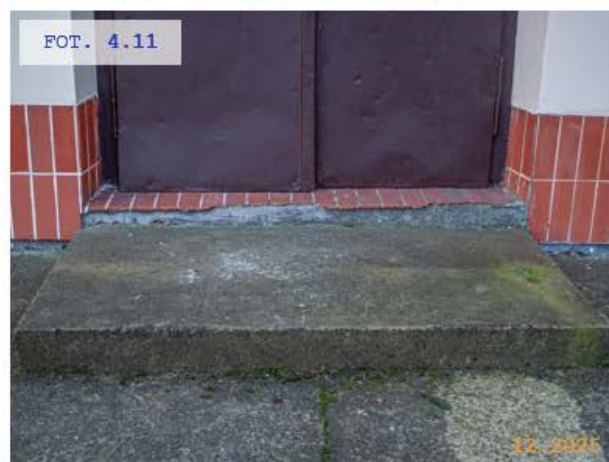
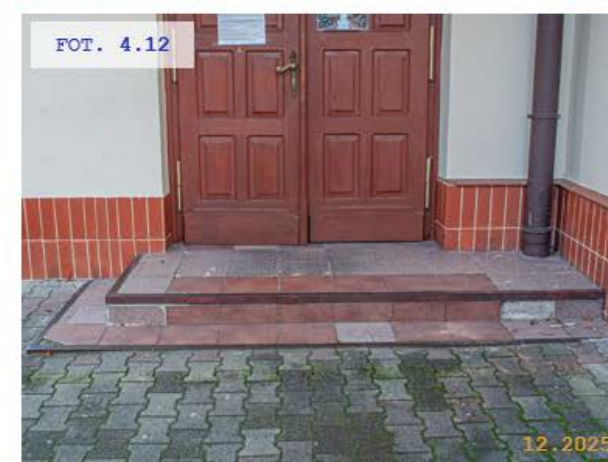
4.2 STOLARKA OKIENNA I DRZWIOWA	<p>Stolarka okienna drewniana, wielokwaterowa, wypełniona szkłem witrażowym. Drzwi główne oraz boczne drewniane, dwuskrzydłowe. Drzwi na elewacji tylnej stalowe, dwuskrzydłowe.</p> <p>Stan bardzo dobry / dostateczny</p> <p>Stolarka okienna w nawie głównej oraz zakryściach znajduje się w bardzo dobrym stanie technicznym, okna kompletne, oszklenie pełne (FOT. 4.7). Stolarka okienna wieży kościelnej w dostatecznym stanie technicznym, występują liczne spękania szyb (FOT. 4.8). Drzwi w dobrym stanie technicznym, występują uszkodzenia głównie w dolnej partii skrzydeł, powstałe w wyniku wieloletniej eksploatacji oraz działania czynników atmosferycznych (FOT.9).</p>

4.6 SCHODY ZEWNĘTRZNE	<p>Główne schody zewnętrzne betonowe, wykończone płytami kamiennymi. Schody boczne (elewacja południowa) betonowe, wykończone płytkami z terakoty, z obrzeżem stalowym. Stopień (elewacja zachodnia) betonowy, bez warstwy wykończeniowej.</p> <p>Stan bardzo dobry / dostateczny</p> <p>Schody główne oraz rampa w bardzo dobrym stanie technicznym, jedynie na poręczy rampy występują punktowe odspojenia powłok lakierniczych (FOT. 4.10). Schody boczne z wieloma uszkodzeniami, występują odspojenia płytek, spękania oraz ubytki w materiale (FOT. 4.12). Na elewacji zachodniej betonowy stopień zawilgocony, z intensywnie rozwijającą się korozją biologiczną, w postaci glonów i mchów (FOT. 4.11).</p>

- FOT. 4.7 Stolarka okienna nawy głównej w bardzo dobrym stanie technicznym.
FOT. 4.8 Spękania w szkleniu okna w wieży kościelnej.
FOT. 4.9 Drzwi główne z uszkodzeniami powstałymi w wyniku wieloletniej eksploatacji.
FOT. 4.10 Odspojenia powłok lakierniczych poręczy.
FOT. 4.11 Degradacja stopnia bocznego.
FOT. 4.12 Odspojenia i spękania płyt schodów bocznych.

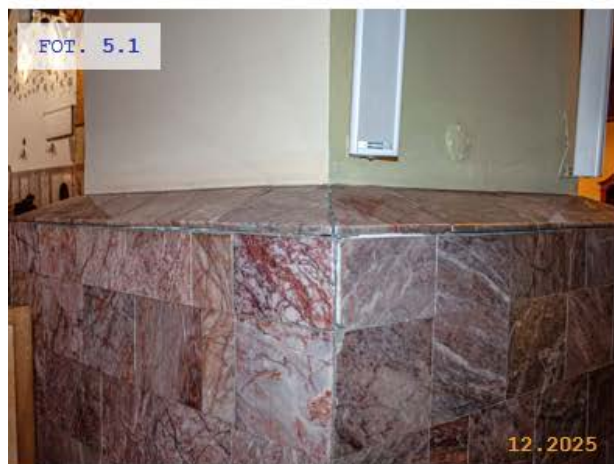
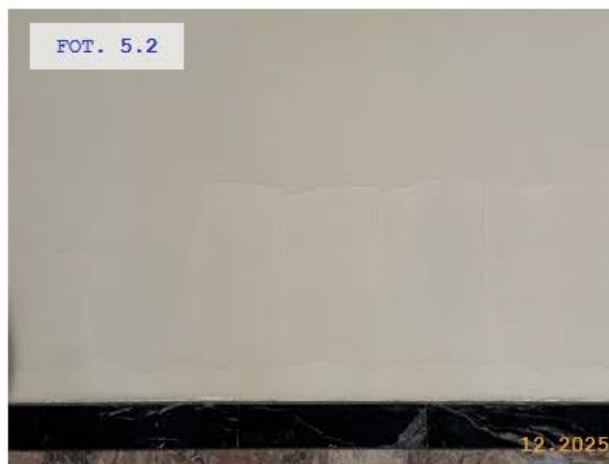
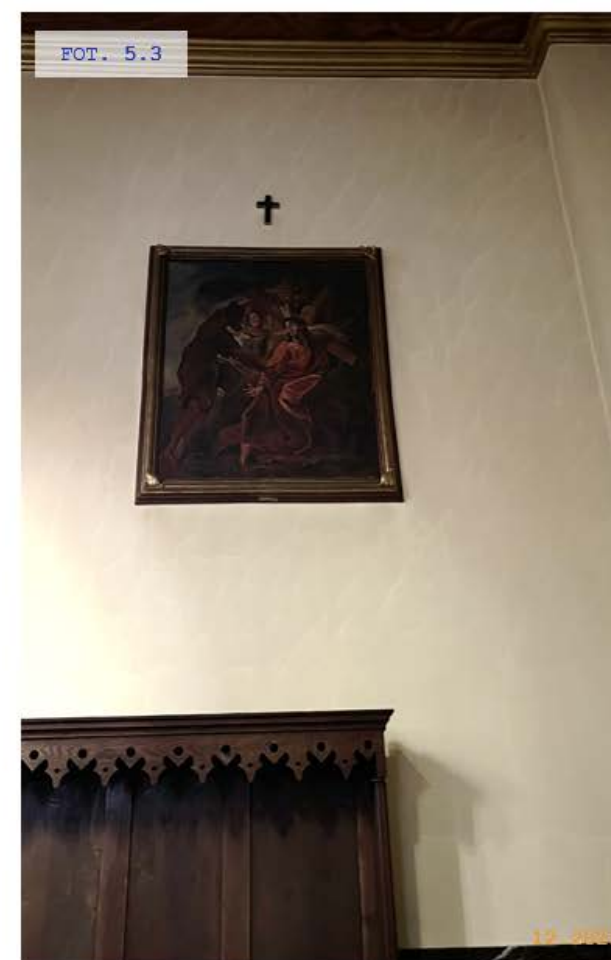
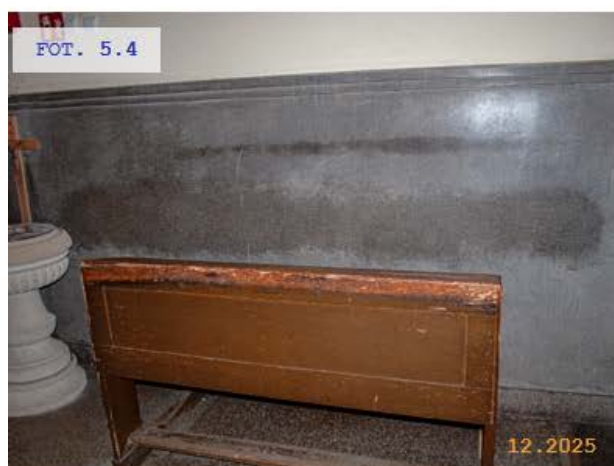
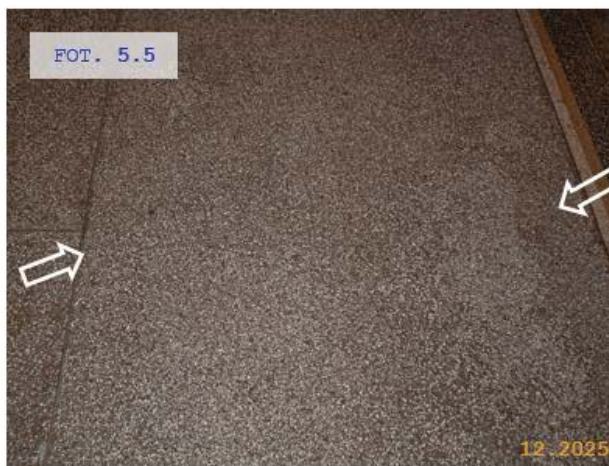
5.5 PODŁOGI I POSADZKI	<p><i>Posadzka w nawie głównej z płyt lastryko. Posadzka w prezbiterium wykończona płytami marmurowymi.</i></p> <p>Stan dobry</p> <p><i>Spękania powierzchni oraz punktowe uszkodzenia płyt powstałe w wyniku wieloletniej eksploatacji (FOT. 5.5).</i></p>

- FOT. 5.1 Ubytki w kamiennych płytkach oraz spoinie wysokiego cokołu.
- FOT. 5.2 Siatka rys skurczowych w tynku.
- FOT. 5.3 Zarysowania powierzchniowe ściany przy wieży kościelnej.
- FOT. 5.4 Zawilgocenie wysokiego cokołu w kruchcie.
- FOT. 5.5 Spękanie posadzki w nawie głównej.

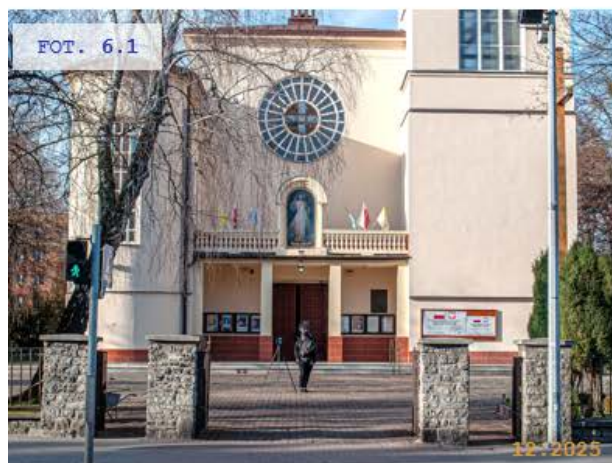
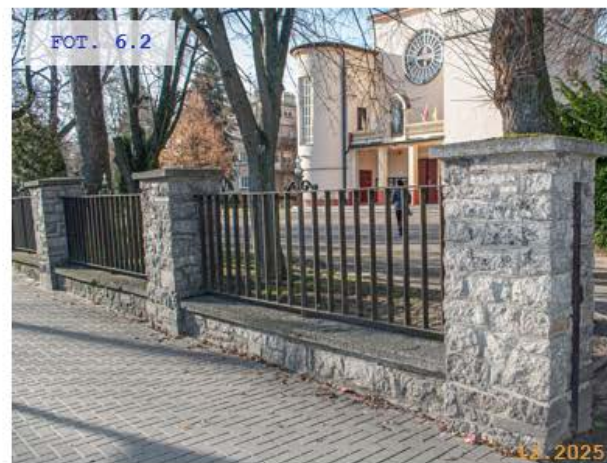
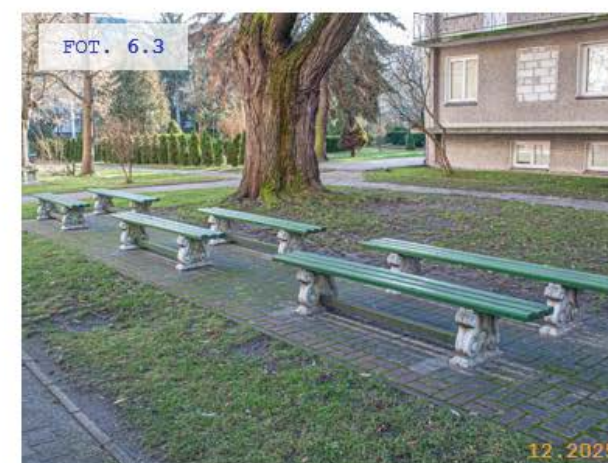
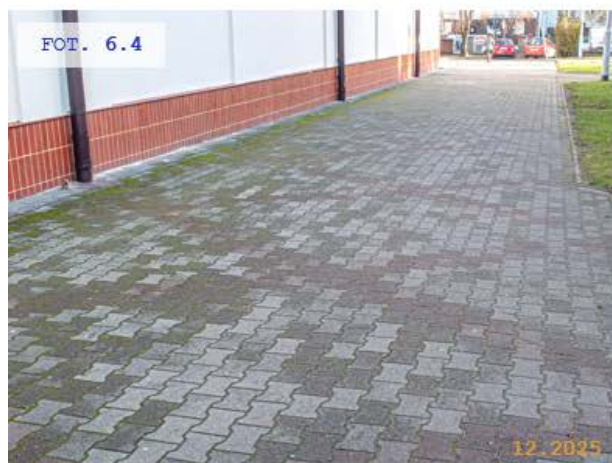
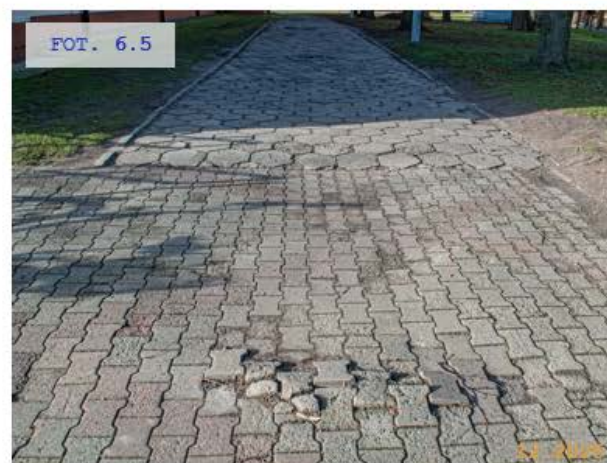
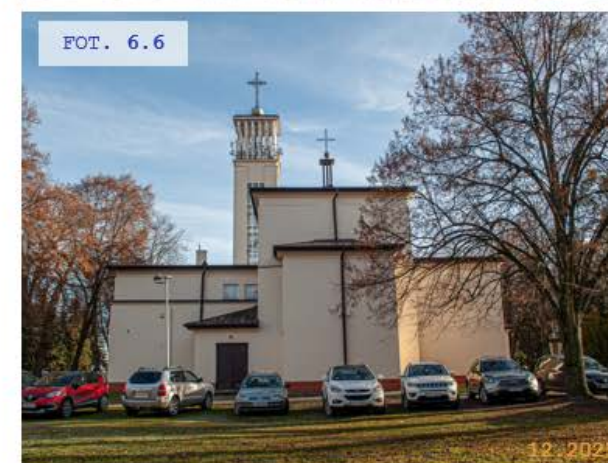
6.1 OTOCZENIE KOŚCIOŁA	<p><i>Od strony północnej oraz zachodniej droga procesyjna/dojazdowa z płyt betonowych. Od strony południowej oraz wschodniej droga procesyjna/plac z betonowej kostki brukowej.</i></p> <p>Stan dostateczny</p> <p><i>Nawierzchnia z kostki brukowej w przeważającej części równa i ciągła. Występują obszary zawilgocone oraz porażone przez korozję biologiczną. W szczególności bezpośrednio przy ścianach obiektu ogniska mchów i glonów (FOT. 6.4). Miejscowo występują nierówności, spękania i ubytki w strukturze materiału (FOT. 6.5). Nawierzchnia z płyt betonowych nierówna, w wielu miejscach zapadnięta, prawdopodobnie na skutek osiadania lub wymywania gruntu. Płyty zdegradowane, występują spękania oraz ubytki w materiale.</i></p>

6.2 BRAMA WEJŚCIOWA I OGRODZENIE	<p><i>Od strony wschodniej słupy ogrodzeniowe oraz podmurówka z kamienia, wykończone czapami betonowymi z stalowymi przęsłami, furtkami i bramami. Ogrodzenie boczne od strony północnej oraz zachodniej z słupkami i podmurówką z cegły ceramicznej pełnej i stalowymi przęsłami. Ogrodzenie boczne od strony południowej stalowe.</i></p> <p>Stan dobry</p> <p><i>Kamienne słupy oraz podmurówka w dobrym stanie technicznym z punktowymi ubytkami w spoinie. W szczególności przy podstawie słupów zawilgocenia oraz zabrudzenia kamienia. Korozja biologiczna, w postaci mchów i porostów, występuje na betonowych czapach oraz podmurówce (FOT. 6.2). Na stalowych przęsłach ogrodzeniowych, furtkach oraz bramach ogniska korozji chemicznej.</i></p>

- FOT. 6.1 Główna brama i furtki.
- FOT. 6.2 Ogrodzenie z uszkodzeniami kamiennych słupów i stalowych pręseł.
- FOT. 6.3 Ławki parkowe w dobrym stanie technicznym.
- FOT. 6.4 Fragment drogi procesyjnej z obszarami porażonymi przez korozję biologiczną.
- FOT. 6.5 Nierówna powierzchnia chodnika.
- FOT. 6.6 Nietwardzony parking.
