KARTA EWIDENCYJNA ZABYTKU NIERUCHOMEGO

KOŚCIÓŁ PARAFIALNY P.W. ŚW. PRAKSEDY

DOKUDÓW PIERWSZY

KARTA OPISU ARCHITEKTONICZNEGO ORAZ STANU ZACHOWANIA OBIEKTU ZABYTKOWEGO

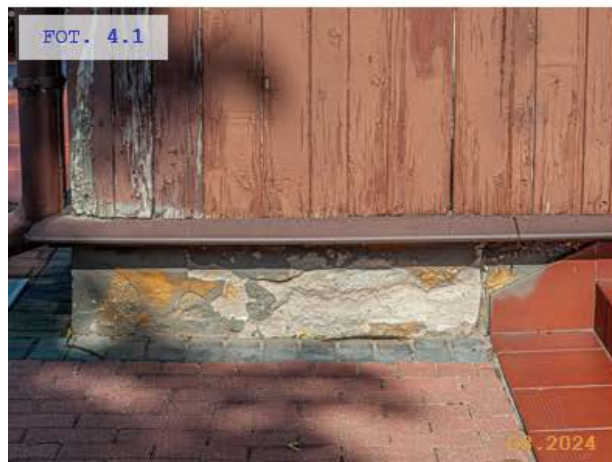
4.1 ŚCIANY ZEWNĘTRZNE	<p>Ściany z drewna sosonowego o konstrukcji zrębowej, oszalowane od zewnątrz. Budynek wzniesiony na fundamencie betonowym (kruchta oraz zakrystia) oraz na fundamencie z kamienia polnego (nawa główna). Cokół otynkowany, zabezpieczony obróbką blacharską. W części nawy głównej oraz prezbiterium widoczna podwalina. Deski elewacyjne pokryte powłoką malarską.</p> <p>Stan dostateczny</p> <p>Elewacja w stanie dostatecznym. Brak możliwości oceny stanu technicznego konstrukcji ze względu na oszalowanie. Na wszystkich powierzchniach desek elewacyjnych występują uszkodzenia powstałe na skutek działania czynników atmosferycznych. W szczególności przy obróbkach blacharskich cokołu podwyższony poziom zawilgocenia, który spowodował rozwój korozji biologicznej, odspojenia i niejednorodność powłok malarskich (FOT. 4.1). Na elewacjach silnie nasłonecznionych odbarwienia szczególnie intensywne na deskach szalunku naroży. Miejscowo ubytki w deskach elewacyjnych. W pasie nad cokołem ślady wtórnych napraw i sztukowania desek elewacyjnych. Betonowy fundament w wielu miejscach spękany. W obrębie wylewek rur spustowych na fundamencie występują ogniska korozji biologicznej, w postaci glonów i porostów (FOT.4.2). Na cokole występują liczne spękania tynku oraz przebarwienia(FOT. 4.1).</p>

- FOT. 4.1 Zdegradowany cokół, odspojenia tynku. Brak szczelności na styku chodnik/cokół. Uszkodzenia powłoki malarskiej desek elewacyjnych.
- FOT. 4.2 Obszary z ogniskami korozji biologicznej, brak opaski okalającej budynek.
- FOT. 4.3 Odspojona powłoka malarska ram i obramowań okiennych.
- FOT. 4.4 Wykwity solne na stopniach i podstopnicach głównych schodów zewnętrznych.
- FOT. 4.5 Odspojona powłoka malarska pokrycia dachowego.

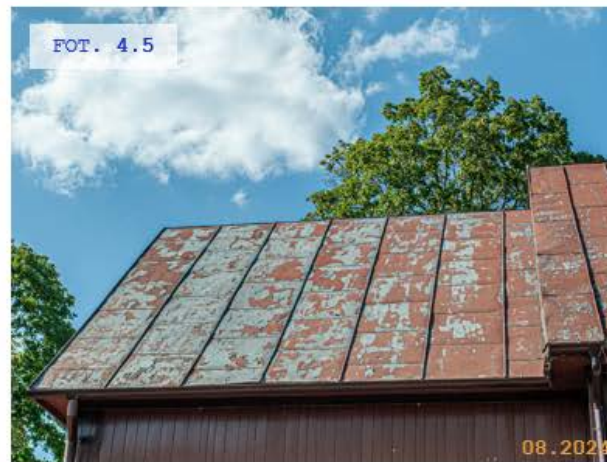
4.3 POKRYCIE DACHOWE	<p>Pokrycie dachowe z blachy ocynkowanej.</p> <p>Stan dostateczny</p> <p>W przeważającej części pokrycia dachowego powłoka malarska odspojona i złuszczone (FOT. 4.5). W narożach wklęsłych połączy zacieki i zabrudzenia. Miejscowo przede wszystkim przy okapach ogniska korozji chemicznej. Prawdopodobnie występują nieciągłości w pokryciu dachowym, mogące prowadzić do przenikania wody opadowej do wnętrza obiektu, a w konsekwencji do zawilgocenia konstrukcji więźby dachowej.</p>

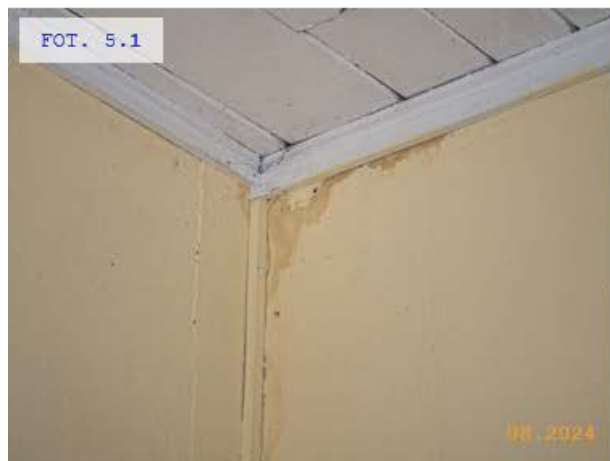
- FOT. 5.1 Zawilgocenie narożnika w zakrystii.
 FOT. 5.2 Ugięcie stropu w nawie głównej.
 FOT. 5.3 Pionowe spękanie biegnące pod oraz ponad otworem okiennym.
 FOT. 5.4 Podłoga wykończona terakotą (kruchta) oraz podłoga z desek drewnianych (nawa główna) ze śladami zużycia eksploatacyjnego.
 FOT. 5.5 Schody prowadzące na chór z niejednorodną powłoką malarską.

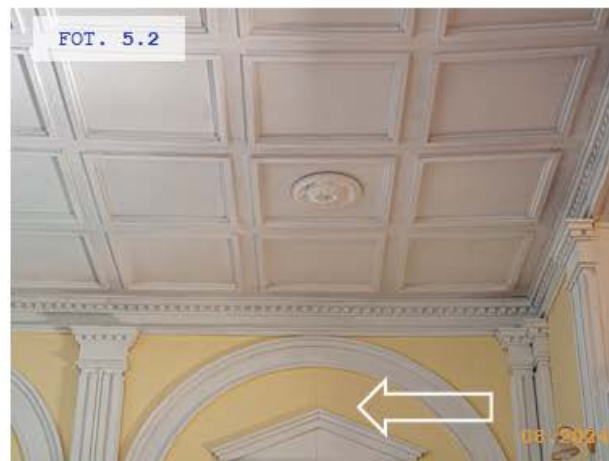
5.4 SKLEPIENIA, STROPY	<p>Stropy drewniane belkowe z kasetonami.</p> <p>Stan niedostateczny</p> <p><i>Na podstawie oględzin i oceny wzrokowej zaobserwowano ugięcie stropu w nawie głównej przy chórze (FOT. 5.2). Drewniane kasetony sufitowe z licznymi powierzchniowymi uszkodzeniami powłok malarskich. Szczeliny w miejscu połączenia desek wewnątrz pól kasetonów.</i></p>

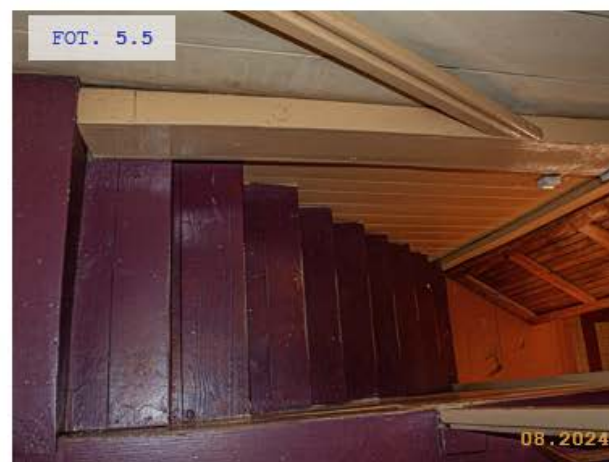
5.5 PODŁOGI I POSADZKI	<p>Podłoga drewniana na legarach w nawie głównej, w prezbiterium drewniany podest, terakota w kruchcie.</p> <p>Stan dostateczny</p> <p><i>Podłoga drewniana z desek z niejednorodną powłoką malarską i przetarciami powstałymi na skutek wieloletniej eksploatacji obiektu. Miejscowo ślady napraw uszkodzonych desek. Drewniana posadzka chóru w stanie dostatecznym, brak śladów korozji biologicznej. Powłoki malarskie desek z licznymi przetarciami i śladami uszkodzeń mechanicznych. Terakota w kruchcie punktowo spękania i uszkodzona (FOT. 5.5)</i></p>

5.6 SCHODY WEWNĘTRZNE	<p>Schody drewniane jednobiegowe, balustrada drewniana.</p> <p>Stan dostateczny</p> <p><i>Stopnie schodów wewnętrznych prowadzących na chór w stanie dostatecznym. Występują niewielkie uszkodzenia mechaniczne. Powłoki lakiernicze elementów klatki schodowej punktowo odspojone, występują liczne ślady zużycia związane z eksploatacją obiektu (FOT. 5.5)</i></p>

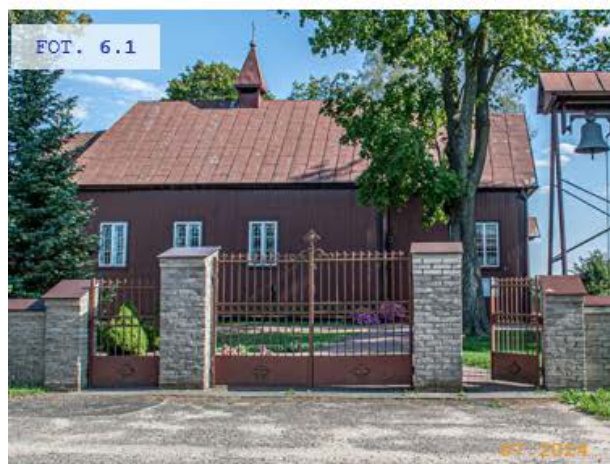
6.2 BRAMA WEJŚCIOWA I OGRODZENIE	<p>Skrzydła bramy głównej oraz furtki stalowe. Słupki i przęsła ogrodzeniowe murowane z cegły cementowej. Czapy na słupach i wykończenie przęseł z blachy.</p> <p>Stan dostateczny</p> <p>Stalowe przęsła ogrodzeniowe punktowo skorodowane (FOT. 6.1). Murowane słupki i przęsła z licznymi powierzchniowymi uszkodzeniami lica cegieł. Słupki i przęsła zawilgocone oraz porażone korozją biologiczną, szczególnie przy podstawach słupów oraz przęseł (FOT. 6.2). W partiach wyższych ogrodzenia kolonie porostów, nad poziomem terenu nieliczne kolonie mchów i glonów. Czapy słupów i korony murków zabezpieczone nowymi obróbkami blacharskimi.</p>

- FOT. 6.1 Brama główna, uszkodzenia podstawy słupków ogrodzeniowych.
- FOT. 6.2 Prześia boczne z licznymi ubytkami w strukturze cegły oraz spoiny, a także ogniskami korozji biologicznej.
- FOT. 6.3 Fragment drogi procesyjnej porośniętych roślinnością niższą, miejscowe nierówności.
- FOT. 6.4 Parking. Widok z góry.
- FOT. 6.5 Dzwonnica.
- FOT. 6.6 Kapliczka Matki Bożej.

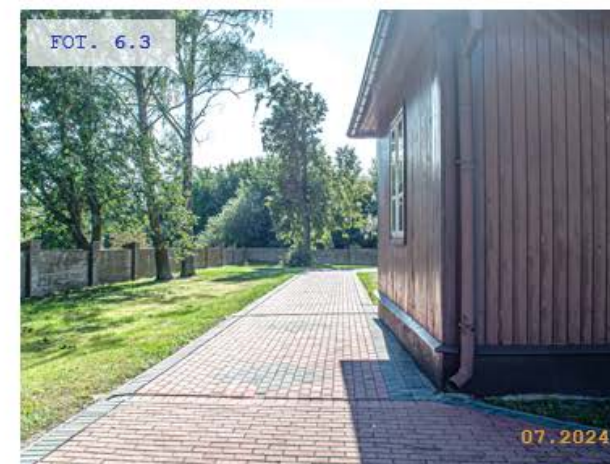
6.3 OBIEKTY KULTU RELIGIJNEGO	<p>Dzwonnica wsparta na czterech stalowych słupach. Dach dwuspadowy, kryty blachą.</p> <p>Stan dostateczny</p> <p>Na kamiennej podmurówce oraz drewnianych słupach występuje zawilgoconie oraz ogniska korozji biologicznej. Pokrycie dachowe z licznymi odspojeniami powłoki malarskiej (FOT. 6.3).</p>
