KARTA EWIDENCYJNA ZABYTKU NIERUCHOMEGO WPISANEGO DO REJESTRU ZABYTEKÓW

2024/006

KOŚCIÓŁ PARAFIALNY P.W. ZWIASTOWANIA NMP

HRUD

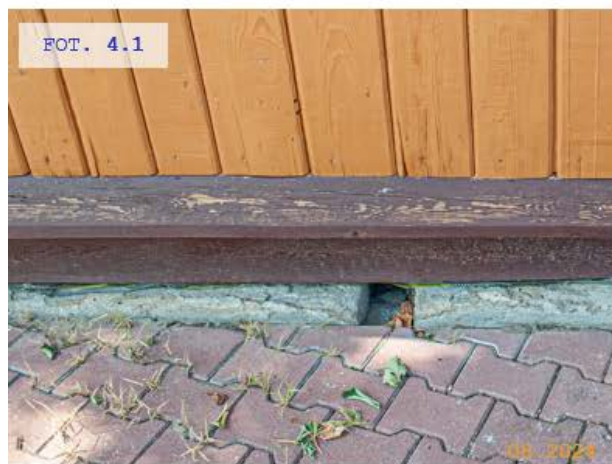
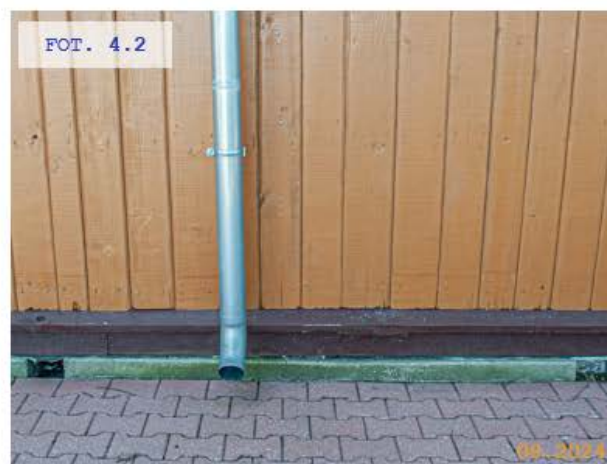
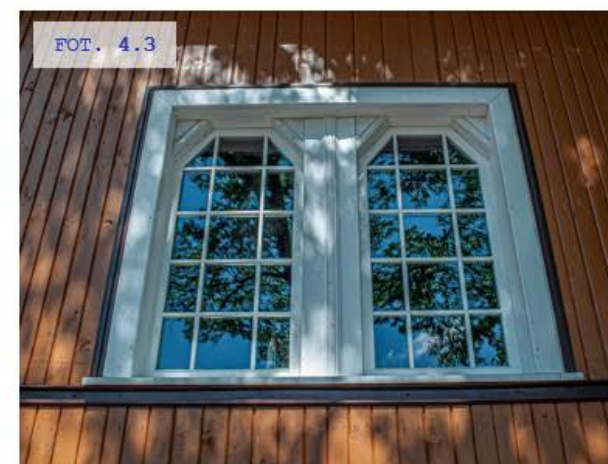
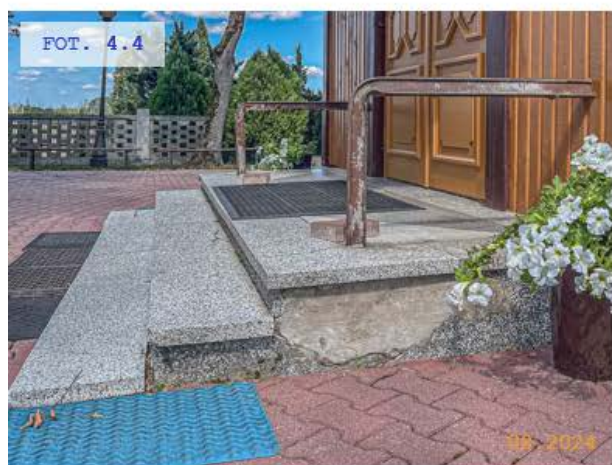
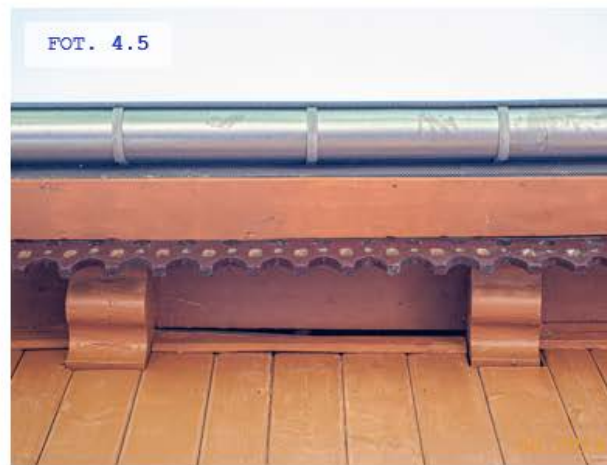
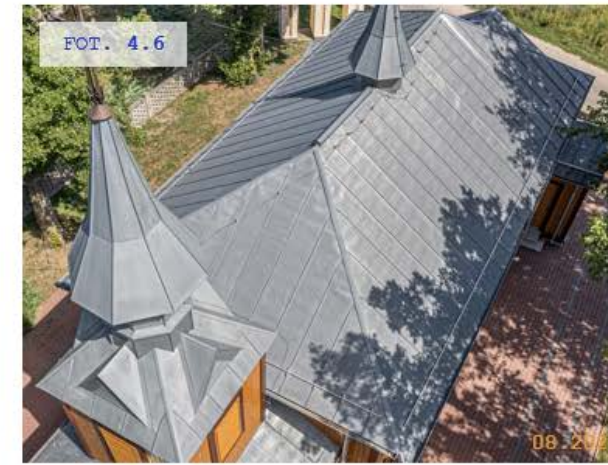
4.1 ŚCIANY ZEWNĘTRZNE	<p>Ściany z drewna sosnowego o konstrukcji zrębowej, pionowo oszalowane. Zrąb z bali sosnowych zawęglonych na jaskółczy ogon z zamkiem. Podmurówka z cegły, otynkowana</p> <p>Stan dobry</p> <p>Brak możliwości oceny stanu technicznego elementów konstrukcyjnych ze względu na oszalowanie ścian. Warstwa elewacyjna w stanie dobrym. Otynkowana podmurówka z licznymi uszkodzeniami. Powierzchniowe rysy oraz głębsze spękania występują na całej długości podstawy. Ubytki w szczególności występują na fundamencie zakrystii, na elewacji wschodniej (FOT. 4.1). W narożniku południowo-wschodnim powłoka zabezpieczająca deskę okapową oraz podwalinę miejscowo odspojona. Przyczyną może być silnie nasłonecznienie. Porażone korozją biologiczną są głównie elementy elewacji północnej. Glony występują w miejscach o podwyższonym poziomie wilgotności, w pasie przyziemia (FOT. 4.2) oraz przy listwie w połowie wysokości ściany zewnętrznej. Przy podstawach desek elewacyjnych występują uszkodzenia w strukturze drewna. Powłoka malarska ścian zewnętrznych jednolita, miejscowo zabrudzona odchodami ptasimi. Na elewacji wschodniej polichromia zabezpieczona plandeką.</p>

4.3 POKRYCIE DACHOWE	<p>Pokrycie dachowe z blachy ocynkowanej.</p> <p>Stan dobry</p> <p>Na podstawie oględzin nie stwierdzono poważnych uszkodzeń pokrycia dachowego i obróbek dekarskich (FOT. 4.6). Jedynie występują zabrudzenia na pokryciu dachowym wieży o białej barwie (odchody ptasie). Miejscowa nieuszczelnność podbitki w pasie pod okapowym (FOT. 4.5).</p>

4.4 SYSTEM ODWODNIENIA	<p>Rynny i rury spustowe z blachy ocynkowanej. Brak koryt odprowadzających wodę opadową.</p> <p>Stan dobry</p> <p>System odwodnienia szczelny oraz kompletny. W rynnach występują miejscowe niedrożności, powstałe na skutek zalegających liści. Na powierzchni rynien i rur spustowych nie występują ślady korozji chemicznej. Brak odprowadzenia wody opadowej poza obręb obiektu, woda spływa w bliskiej odległości ścian i podmurówki (FOT. 4.2).</p>

4.5 OPASKA	<p>Rolę opaski pełni droga procesyjna z kostki brukowej betonowej z obrzeżem.</p> <p>Stan dobry</p> <p>Ciągi pieszce w stanie technicznym dobrym, geometria zachowana, powierzchnia równa. Nie stwierdzono istotnych uszkodzeń mechanicznych nawierzchni. Miejscowo, w spoinach kostki brukowej występują obszary porośnięte roślinnością niższą oraz mchem (FOT. 4.1).</p>

4.6 SCHODY ZEWNĘTRZNE	<p>Schody zewnętrzne betonowe, wykończone płytami lastryko. Barierki stalowe. Brak rampy.</p> <p>Stan dostateczny</p> <p>Schody główne prowadzące do obiektu w stanie dostatecznym. Płyty lastryko spękanne. Przy podstawie barierki oraz w połowie rozpiętości płyt występują zarysowania. Narożniki pierwszego stopnia całkowicie zerwane. Na powierzchniach bocznych schodów ubytek w płycie uzupełniony tynkiem. Stalowe barierki silnie skorodowane (FOT. 4.4). Schody boczne prowadzące do zakrystii z ubytkami w narożnikach płyt stopni i podstopnic. Na tych obszarach rozwija się korozja biologiczna, w postaci glonów i mchów. Na powierzchni schodów zewnętrznych występują zawilgocenia oraz zabrudzenia, dodatkowo na powierzchni schodów bocznych występują ślady rdzy.</p>

- FOT. 4.1 Zdegradowany podmurówka, odspojona powłoka malarska na podwalinie oraz desce okapowej.
 FOT. 4.2 Korozja biologiczna na powierzchni tynku podstawy.
 FOT. 4.3 Stolarka okienna w dobrym stanie technicznym.
 FOT. 4.4 Ubytek w płycie uzupełniony tynkiem.
 FOT. 4.5 Nieszczelności okapu.
 FOT. 4.6 Pokrycie dachowe w dobrym stanie technicznym.

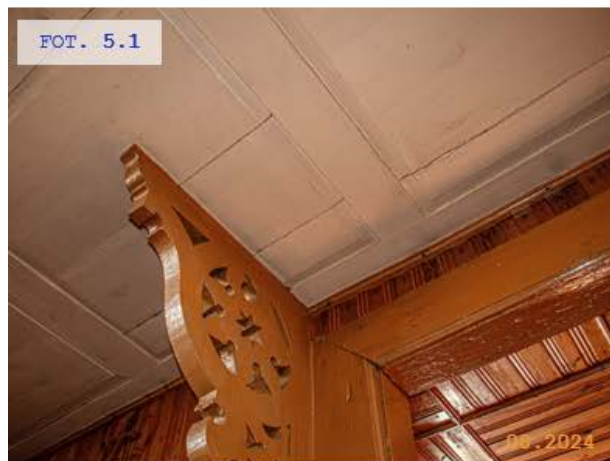
5.4 SKLEPIENIA, STROPY	<p>Stropy drewniane, belkowe z deskową podsiębitką. <i>Strop chóru drewniany, podparty drewnianymi wspornikami.</i></p> <p>Stan dobry</p> <p><i>Stropy wykończone boazerią ułożoną w szachownicę. Powierzchnia sufitu równa, bez uszkodzeń. Ocena wzrokowa nie wykazała ugięć. Drewniana okładzina w dobrym stanie, z jednolitą powłoką lakierniczą, bez zawilgoceń. W obrębie podpór chóru występują spękania podłużne (FOT. 5.1).</i></p>

- FOT. 5.1 Spękania w obrębie podporu stropu chóru..
FOT. 5.2 Ślady wieloletniego zużycia eksploatacyjnego na podłodze.
FOT. 5.3 Liczne uszkodzenia biegu schodów prowadzących na chór.
FOT. 5.4 Stolarka okienna w dobrym stanie technicznym.

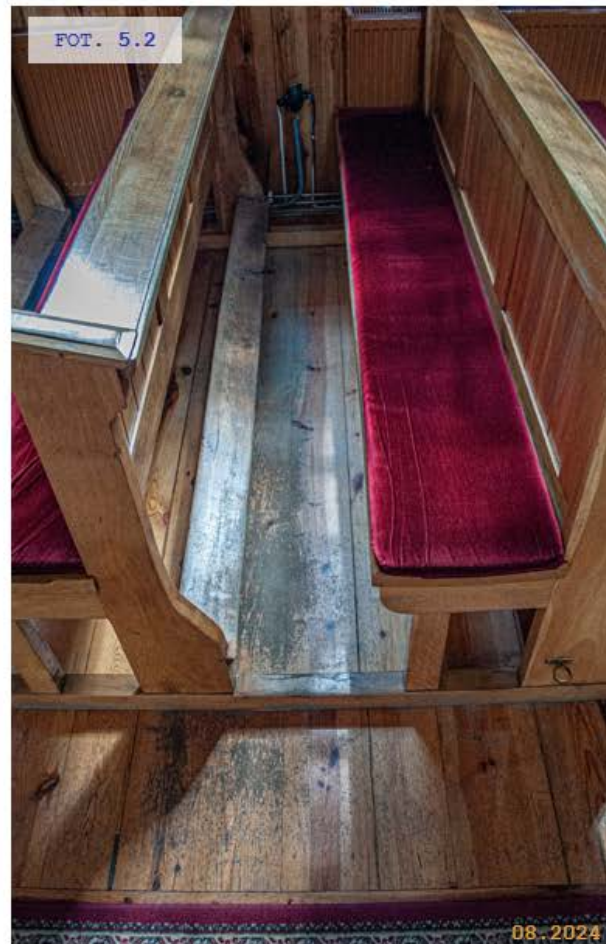
5.5 PODŁOGI I POSADZKI	<p>Podłogi drewniane na legarach.</p> <p>Stan dostateczny</p> <p><i>Podłoga w stanie dostatecznym. Deski nawy głównej z niejednorodną powłoką lakierniczą. Liczne przetarcia oraz drobne uszkodzenia związane z wieloletnią eksploatacją obiektu (FOT. 5.2).</i></p>

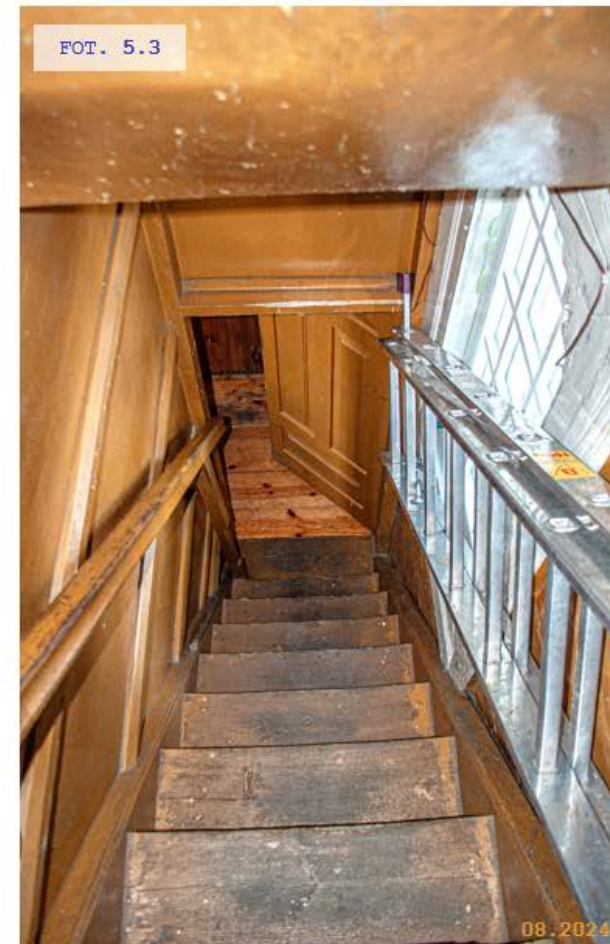
5.6 SCHODY WEWNĘTRZNE	<p>Schody drewniane, proste, jednobiegowe.</p> <p>Stan dostateczny</p> <p><i>Stopnie schodów wewnętrznych prowadzących na chór w stanie dostatecznym. Powierzchnia stopni nierówna z niewielkimi uszkodzeniami mechanicznymi. Powłoki lakiernicze elementów klatki schodowej punktowo odspojone, występują liczne ślady zużycia eksploatacyjnego (FOT. 5.3).</i></p>

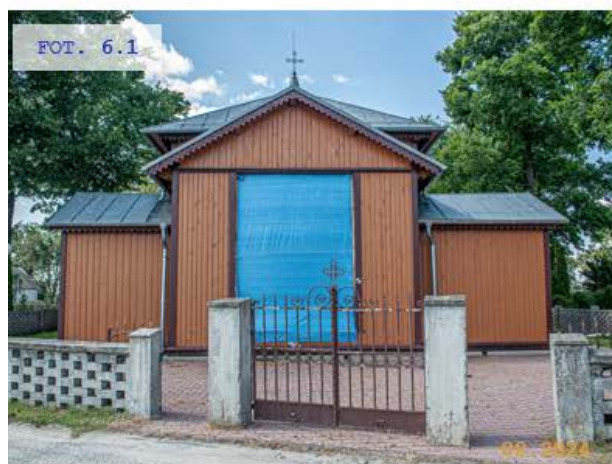
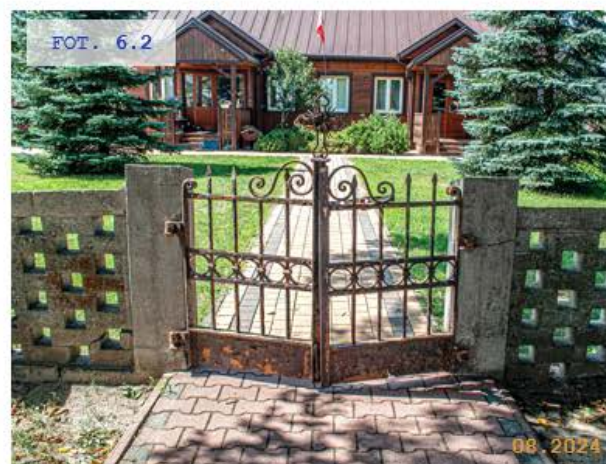
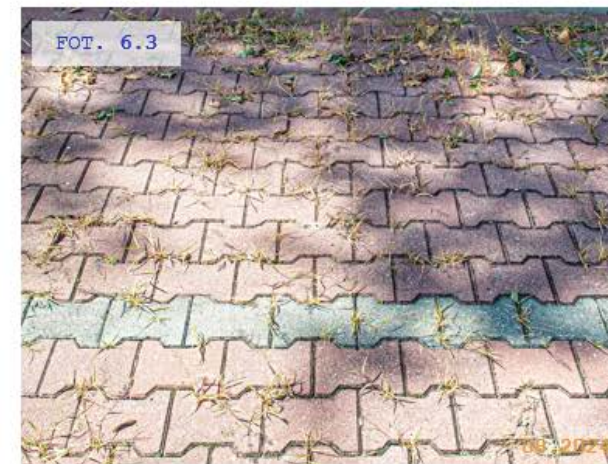
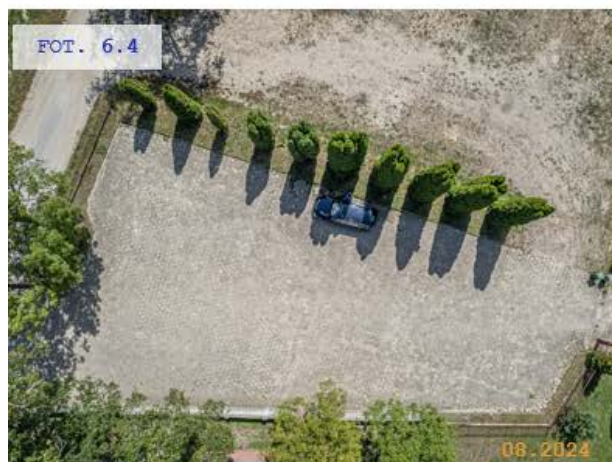
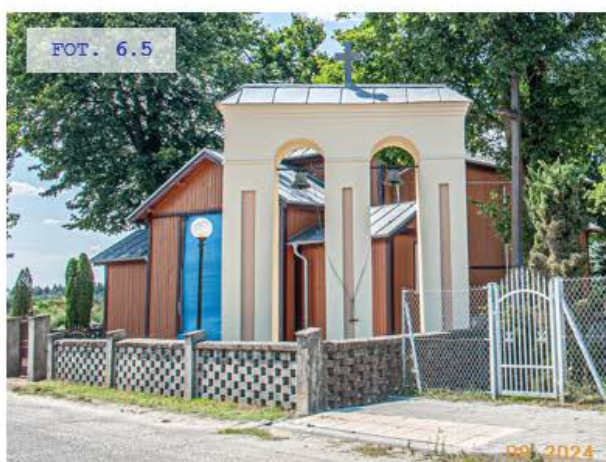
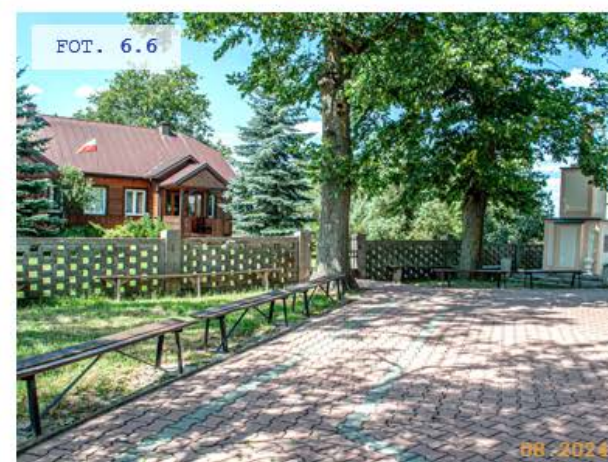
6.1 OTOCZENIE KOŚCIOŁA	<p><i>Droga procesyjna oraz dojścia wykonane z kostki betonowej brukowej z obrzeżem betonowym.</i></p> <p>Stan dobry</p> <p><i>Ciągi piesze w stanie technicznym dobrym, geometria zachowana, powierzchnia równa. Nie stwierdzono istotnych uszkodzeń mechanicznych nawierzchni. Miejscowo, w spoinach kostki brukowej występują obszary porośnięte roślinnością niższą oraz mchem (FOT. 6.3).</i></p>

6.2 BRAMA WEJŚCIOWA I OGRODZENIE	<p><i>Skrzydła bramy głównej oraz furtki stalowe. Przęsia ogrodzeniowe betonowe, ażurowe. Słupki ogrodzeniowe wraz z czapami betonowe.</i></p> <p>Stan niedostateczny</p> <p><i>Skrzydła bramy głównej oraz furtki silnie skorodowane z odspojoną, niejednorodną powłoką zabezpieczającą (FOT. 6.2). Na powierzchni przęseł ogrodzeniowych oraz słupków występują liczne spękania oraz ubytki w materiale. Wiele obszarów z rozwijającą się korozją biologiczną, w postaci glonów, mchów i porostów (FOT. 6.1).</i></p>

6.4 MAŁA ARCHITEKTURA	<p><i>Lawki drewniane na stalowym stelażu.</i></p> <p>Stan dostateczny</p> <p><i>Drewniane siedziska z niejednorodną powłoką malarską i niewielkimi uszkodzeniami. Deski miejscowo zniekształcone. Stelaż porażony korozją chemiczną (FOT. 6.6).</i></p>

6.5 INFRASTRUKTURA SERWISOWA	<p><i>Parking o nawierzchni z płyt betonowych z obrzeżem, bez wydzielonych miejsc postojowych.</i></p> <p>Stan bardzo dobry</p> <p><i>Powierzchnia parkingu miejscowo nierówna. Na wielu obszarach płyty spękane oraz zawilgocone. Spoiny pomiędzy płytami porośnięte roślinnością niższą i mchem (FOT. 6.4).</i></p>

- FOT. 6.1 Brama główna, skorodowana brama główna oraz furtki. Uszkodzenia słupków ogrodzeniowych.
- FOT. 6.2 Korozja chemiczna stalowej furtki. Przęsła boczne z licznymi ogniskami korozji biologicznej.
- FOT. 6.3 Fragment drogi procesyjnej porośniętych roślinnością niższą.
- FOT. 6.4 Parking. Widok z góry.
- FOT. 6.5 Dzwonnica.
- FOT. 6.6 Ławki oraz kapliczka w tle.
