# KARTA EWIDENCYJNA ZABYTKU NIERUCHOMEGO WPISANEGO DO REJESTRU ZABYTEKÓW

2024/007

KOŚCIÓŁ PARAFIALNY P.W. ŚW. JANA APOSTOŁA

POLSKOWOLA

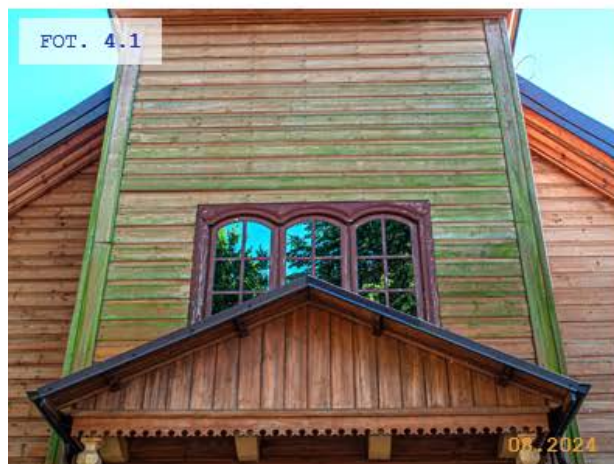
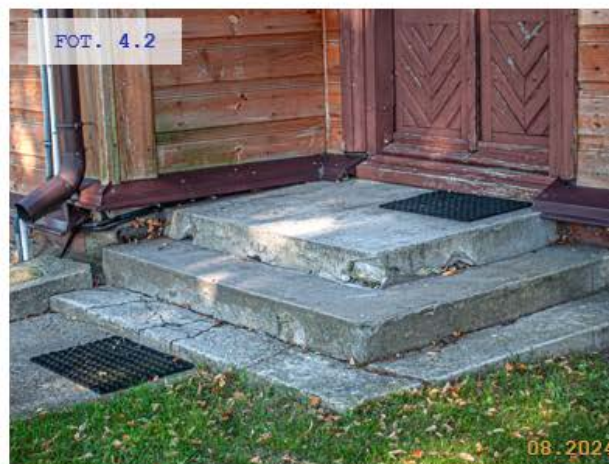
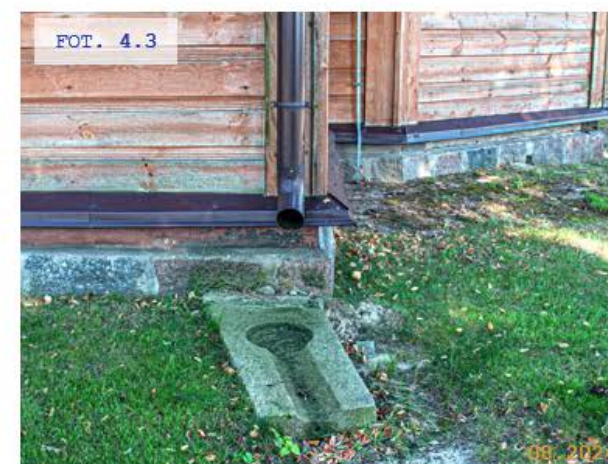
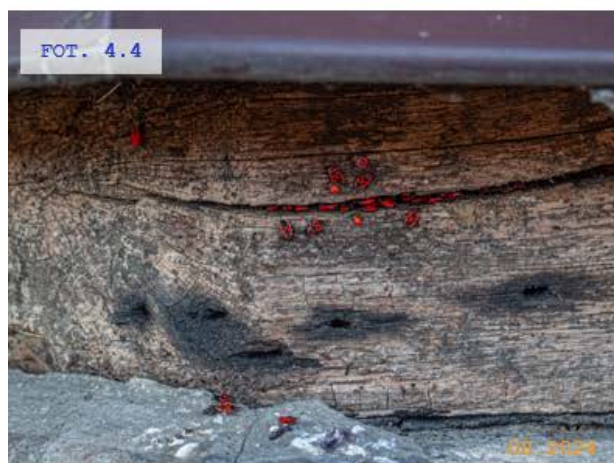
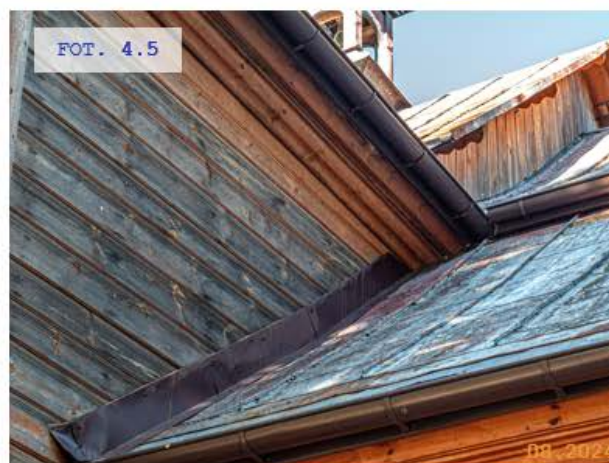
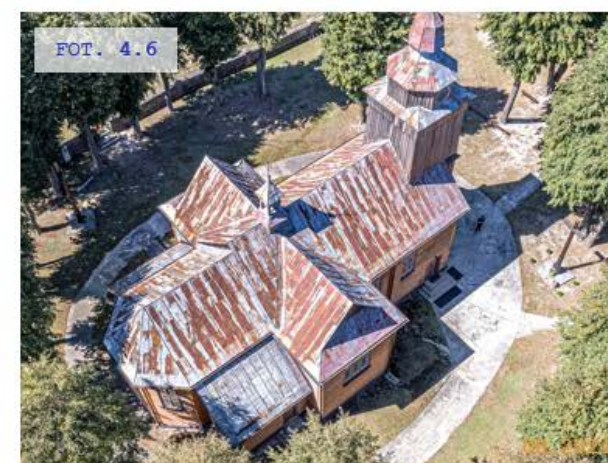
Miejscowość	Obiekt	Zawartość wkładki	
POLSKOWOLA	KOŚCIÓŁ PARAFIALNY P.W. ŚW. JANA APOSTOŁA	ZAŁĄCZNIK 4: OCENA STANU ZACHOWANIA - ELEWACJE	  Politechnika Lubelska Katedra Konserwacji Zabytków
<b>4.1 ŚCIANY ZEWNĘTRZNE</b>	<p>Ściany z drewna o konstrukcji zrębowej, oszalowane obustronnie. Deski elewacyjne pokryte powłoką malarską. Budynek wzniesiony na fundamencie z regularnie ciosanych głazów granitowych, układanych na zaprawie cementowej. Obróbka blacharska cokołu i podwaliny.</p> <p><b>Stan niedostateczny</b></p> <p>Brak możliwości oceny stanu technicznego elementów konstrukcyjnych ze względu na oszalowanie ścian. Na wszystkich powierzchniach elewacji występują uszkodzenia, w większości powstałe na skutek czynników atmosferycznych. Powierzchnie o podwyższonym poziomie zawilgocenie występują w szczególności pod parapetami okiennymi oraz przy zakończeniach rynien, co może świadczyć o braku szczelności systemu odwodnienia. Ogniska korozji biologicznej (w postaci glonów) występują głównie na ścianach wieży kościelnej (FOT.4.1) oraz nawy bocznej od strony północnej. Porażenie występuje także wzdłuż rur spustowych oraz na cokole w obrębie wylewki (FOT.4.3). W większości desek elewacyjnych powłoka malarska niejednorodna i odspojona (FOT. 4.5). W miejscach silnie nasłonecznionych (wieża kościelna, ściany południowe) liczne przebarwienia powłok. W deskach elewacyjnych występują liczne otwory wylotowe świadczące o działalności szkodników technicznych drewna (FOT. 4.4). Brak mączki drzewnej sugeruje, że są to nieaktywne żerowiska. Aktualnie (08.2024) w szczelinach drewna występują owady kowale bezskrzydłe, niegroźne dla konstrukcji drewnianych.</p>

<b>4.2 STOLARKA OKIENNA I DRZWIOWA</b>	<p>Stolarka okienna drewniana, wielokwaterowa. Stolarka drzwiowa drewniana, oklepkowa w jodejkę.</p> <p><b>Stan dostateczny</b></p> <p>Ramy oraz obramowania okienne zawilgocone z licznymi odspojeniami powłoki malarskiej. Szklenie pełne. Skrzydła drzwiowe z niejednorodną powłoką malarską oraz śladami zużycia eksploatacyjnego, głównie w dolnych partiach skrzydeł (FOT. 4.2). Stolarka nieszczelna.</p>		
<b>4.3 POKRYCIE DACHOWE</b>	<p>Pokrycie dachowe z blachy miedzianej. ??? blacha trapezowa</p> <p><b>Stan niedostateczny</b></p> <p>Pokrycie dachowe na wszystkich połączeniach silnie skorodowane (FOT. 4.6). Powłoka malarska blachy odspojona. Obróbki blacharskie pokrycia dachowego zniekształcone, prawdopodobnie nieszczelne (FOT.4.5).</p>		
<b>4.4 SYSTEM ODWODNIENIA</b>	<p>Rynny i rury spustowe z blachy powlekanej. Odprowadzenie wody opadowej za pośrednictwem betonowych koryt.</p> <p><b>Stan dostateczny</b></p> <p>System odwodnienia kompletny. Miejscowo niedrożny przez zalegające w rynnach liście oraz prawdopodobnie nieszczelny. Świadczą o tym ogniska korozji biologicznej wzdłuż rur spustowych oraz przy obejmach mocujących. Betonowe koryta silnie porażone korozją biologiczną w postaci mchów i porostów (FOT. 4.3).</p>

<b>4.5 OPASKA</b>	<p>Brak opaski (FOT. 4.3).</p>		
<b>4.6 SCHODY ZEWNĘTRZNE RAMPA</b>	<p>Schody główne oraz boczne betonowe, bez warstwy wykończeniowej. Brak rampy.</p> <p><b>Stan dostateczny</b></p> <p>Powierzchnia schodów silnie zdegradowana. Na stopniach i podstopnicach występują liczne spękania oraz znaczne ubytki w strukturze. Ogniska korozji biologicznej występują w postaci mchów oraz porostów. Wykwity korozji solnej występują w szczególności na podstopnicach (FOT. 4.2).</p>

- FOT. 4.1 Korozja biologiczna na warstwie elewacyjnej wieży kościelnej.  
 FOT. 4.2 Zdegradowane schody boczne, odspojona powłoka malarska skrzydeł drzwiowych, narożnik ściany porażony przez korozję biologiczną.  
 FOT. 4.3 Silnie rozwinięta korozja biologiczna na korycie odprowadzającym wodę opadową.  
 FOT. 4.4 Degradacja drewna, otwory wylotowe, gniazdo owadów kowali bezskrzydłych.  
 FOT. 4.5 Zniekształcona obróbka blacharska połaci dachowej, zawilgocone deski elewacyjne.  
 FOT. 4.6 Silna korozja chemiczna pokrycia dachowego.

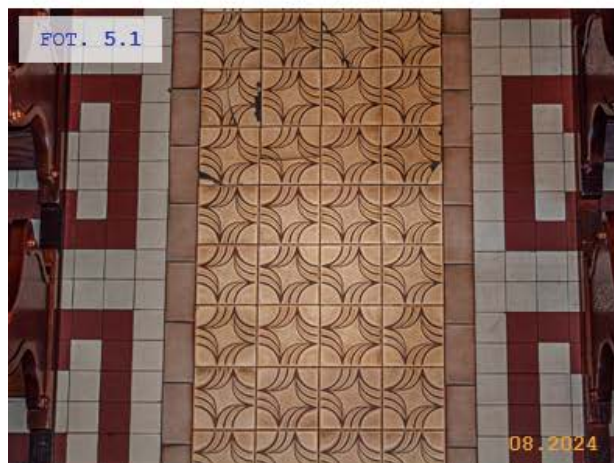
FOT. 5.1

<b>5.5 PODŁOGI I POSADZKI</b>	<p>Posadzka w nawie głównej z terakoty. <i>Płytki ceramiczne na stopniu prezbiterium.</i></p> <p><b>Stan dostateczny</b></p> <p><i>Terakota punktowo uszkodzona, z drobnymi uszkodzeniami powstałymi na skutek wieloletniej eksploatacji obiektu (FOT. 5.1). W prezbiterium miejscowe odspojenia i ubytki w płytkach ceramicznych (FOT. 5.2).</i></p>		
<b>5.6 WIĘŻBA DACHOWA</b>	<p>Więźba dachowa w konstrukcji krokwiowo-jętkowej.</p> <p><i>Brak możliwości oceny stanu technicznego więźby dachowej, ze względu na brak dostępu.</i></p>		
<b>5.6 SCHODY WEWNĘTRZNE</b>	<p><i>schody prowadzące na chór w konstrukcji drewnianej, jednobiegowe, zabiegowe.</i></p> <p><b>Stan dostateczny</b></p> <p><i>Stopnie schodów wewnętrznych prowadzących na chór w stanie dostatecznym. Powierzchnia stopni nierówna z niewielkimi uszkodzeniami mechanicznymi. Powłoki lakiernicze elementów klatki schodowej punktowo odspojone, występują liczne ślady zużycia eksploatacyjnego (FOT. 5.3).</i></p>

Posadzka w nawie głównej ze śladami wieloletniego zużycia eksploatacyjnego.

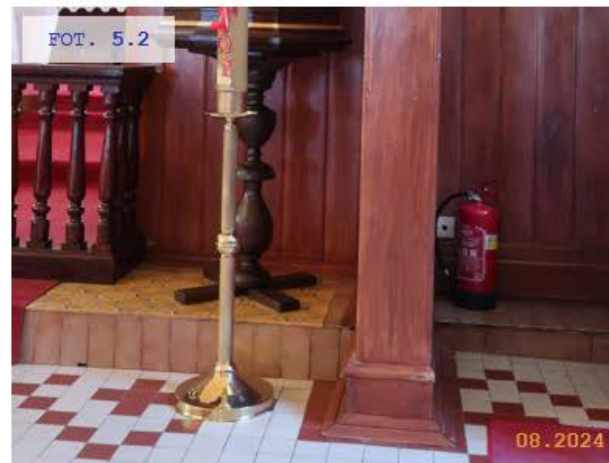
FOT. 5.2

Uszkodzenia płytek podłogowych ołtarza głównego, odspojenia powłoki malarskiej boazerii.

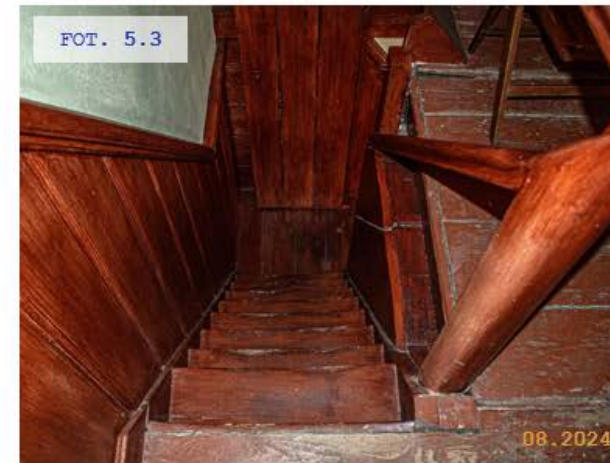
FOT. 5.3

Degradacja schodów wewnętrznych prowadzących na chór.

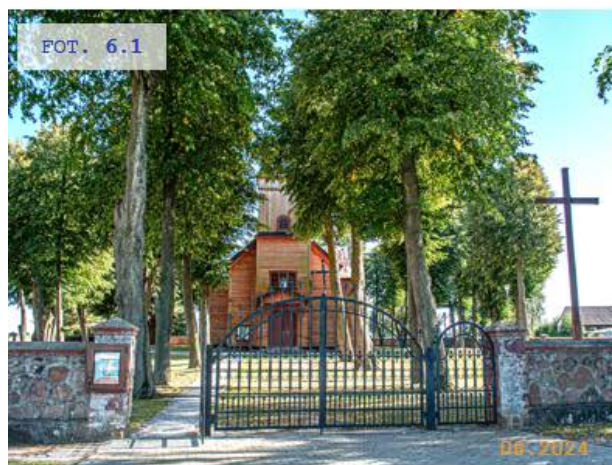
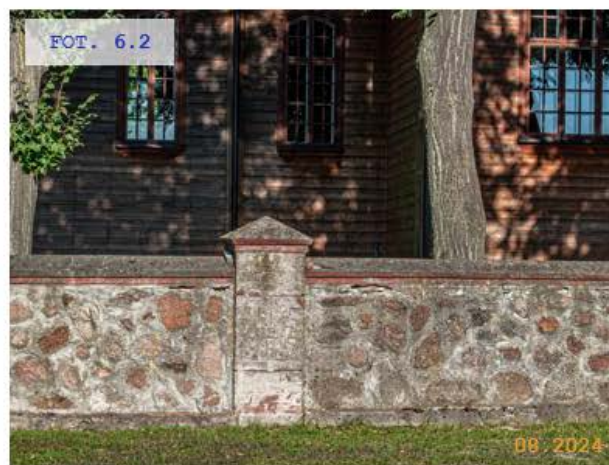
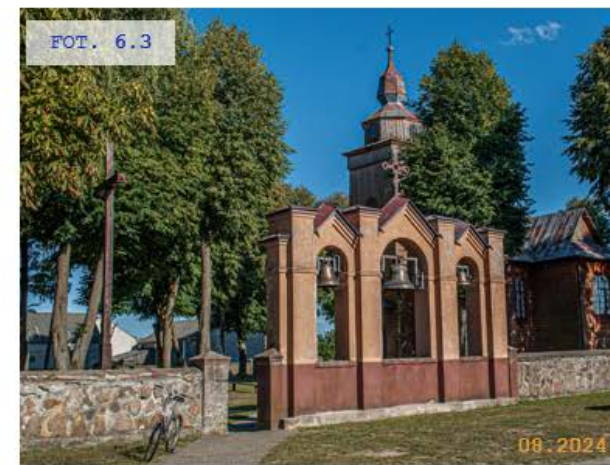
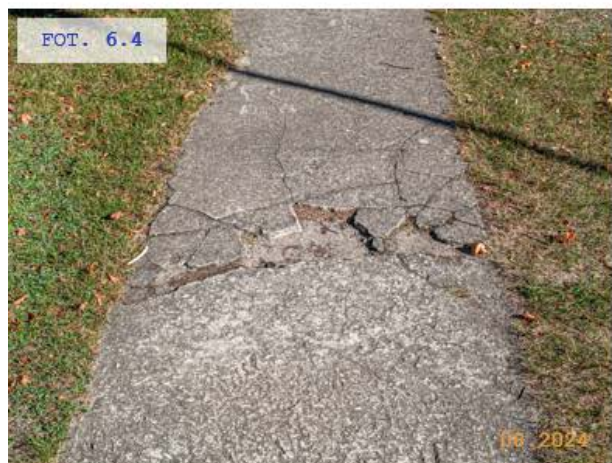
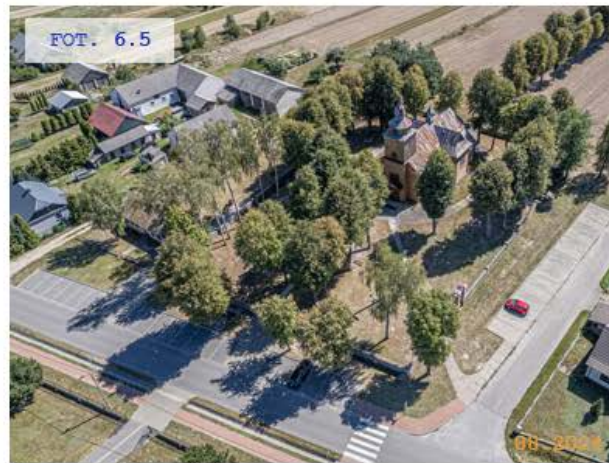
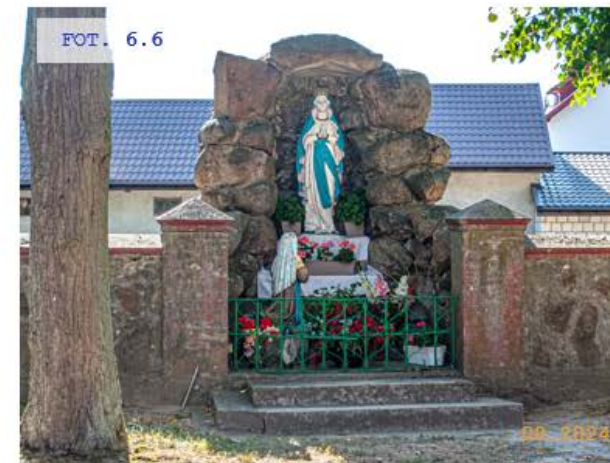
Politechnika Lubelska Katedra Konserwacji Zabytków
<b>6.1 OTOCZENIE KOŚCIOŁA</b>	<p><i>Plac oraz droga procesyjna wraz z chodnikami wykonane z betonu.</i></p> <p><b>Stan niedostateczny</b></p> <p><i>Ciągi piesze w stanie technicznym niedostatecznym. Powierzchnia nierówna, spękana z wieloma ubytkami w strukturze na całej długości (FOT. 6.4). Zawilgocona oraz porażona przez korozję biologiczną w postaci mchów oraz porostów. W spękaniach i ubytkach wzrasta roślinność niższa.</i></p>		
<b>6.2 BRAMA WEJŚCIOWA I OGRODZENIE</b>	<p><i>Bramy oraz furtki stalowe, zamocowane w słupkach murowanych z kamienia. Przęsła boczne w całości murowane z kamienia. Czapy słupów oraz przęseł betonowe. W ogrodzenie wkomponowana dzwonnica oraz kapliczka.</i></p> <p><b>Stan dostateczny</b></p> <p><i>Elementy stalowe skorodowane oraz porażone glonami (FOT. 6.1). Na powierzchni kamieni, w szczególności w dolnych partiach muru oraz na betonowych czapach występują liczne obszary o podwyższonym poziomie zawilgocenia. Na całej wysokości muru rozwija się korozja biologiczna (FOT. 6.2), w postaci porostów oraz mchów. Występują liczne uszkodzenia spoiny, spękania, nierówności oraz wykruszenia.</i></p>

<b>6.3 OBIEKTY KULTU RELIGIJNEGO</b>	<p><i>Dzwonnica murowana, otynkowana. Przekryta daszkami dwuspadowymi z blachy stalowej trapezowej.</i></p> <p><b>Stan dostateczny</b></p> <p><i>Tynk murowanej dzwonnicy niejednorodny, miejscowo odspojony. Powierzchnia ścian zawilgocona z rozwijającą się korozją biologiczną. Pokrycie dachowe intensywnie skorodowane (FOT. 6.3).</i></p>		
<b>6.4 MAŁA ARCHITEKTURA</b>	<p><i>Kamienna grotka Maryjna z dwiema figurami.</i></p> <p><b>Stan dostateczny</b></p> <p><i>Na powierzchniach klęczącej figury oraz ścianach grotki występuje korozja biologiczna. Kamienie porażone przez glony oraz pleśnie (FOT. 6.6).</i></p>		
<b>6.5 INFRASTRUKTURA SERWISOWA</b>	<p><i>Parking wzdłuż drogi głównej oraz bocznej, o nawierzchni z betonowej kostki brukowej z obrzeżem betonowym, z wydzielonymi miejscami postojowymi.</i></p> <p><b>Stan bardzo dobry</b></p> <p><i>Brak zastrzeżeń do stanu technicznego powierzchni parkingu (FOT. 6.5).</i></p>

- FOT. 6.1 Skorodowana brama główna oraz furtki, korozja biologiczna przęseł i słupków ogrodzeniowych.  
 FOT. 6.2 Zawilgocenie oraz porażenie glonami i porostami ogrodzenia działki.  
 FOT. 6.3 Zawilgocony z rozwijającą się korozją biologiczną tynk dzwonnicy.  
 FOT. 6.4 Zdegradowany chodnik.  
 FOT. 6.5 Parking. Widok z góry.  
 FOT. 6.6 Porażona korozją biologiczną kapliczka.
