KARTA EWIDENCYJNA ZABYTKU NIERUCHOMEGO

2024/0014

KOŚCIÓŁ PARAFIALNY PW. MATKI BOŻEJ ANIELSKIEJ

STAROŚCIN

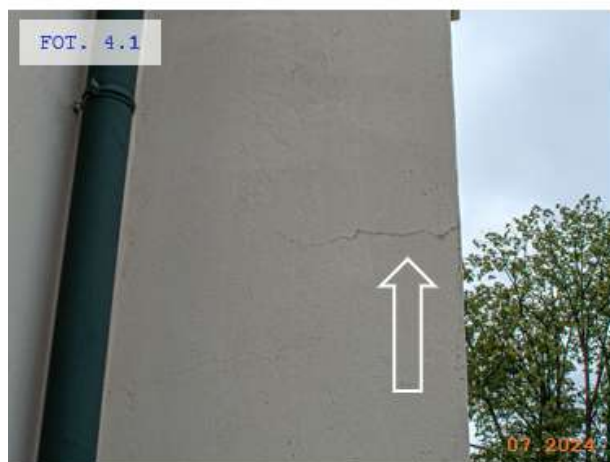
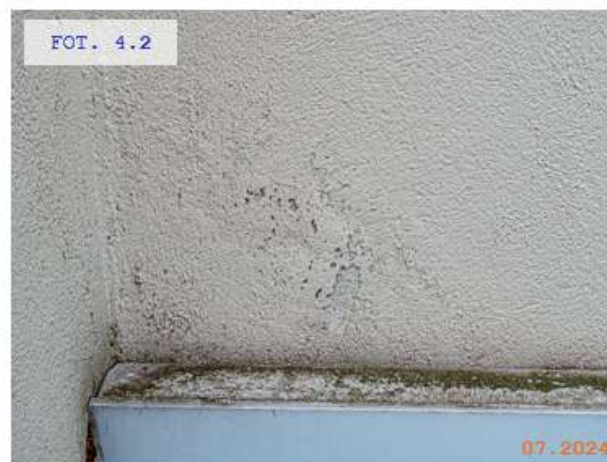
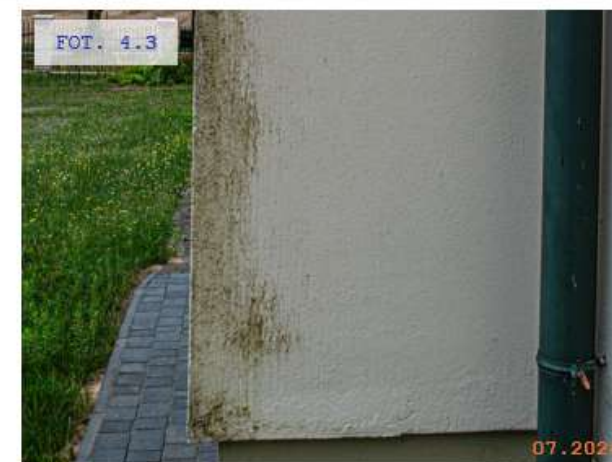
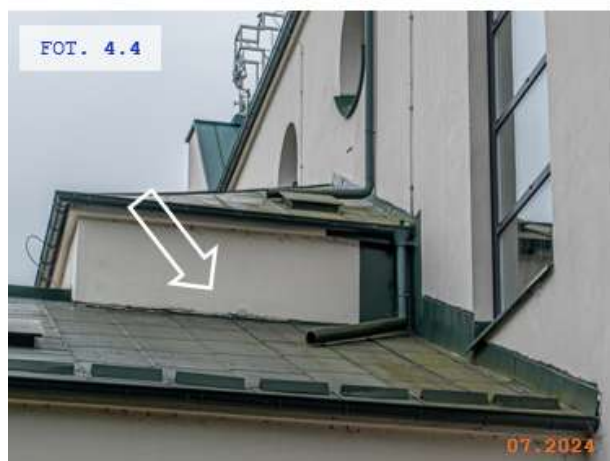
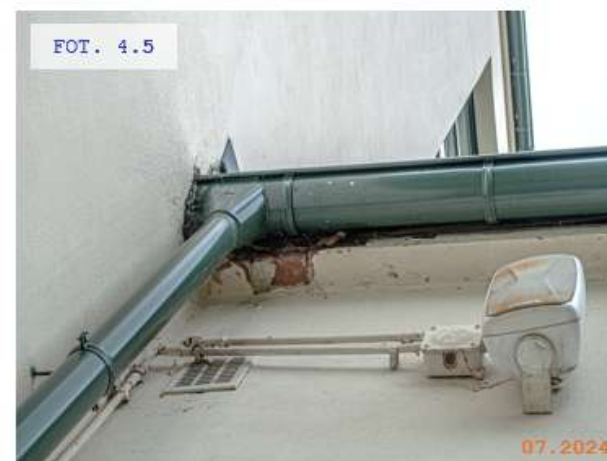
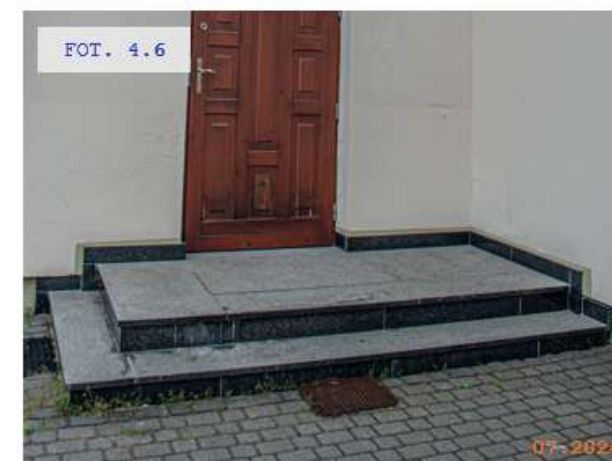
4.1 ŚCIANY ZEWNĘTRZNE	<p>Ściany zewnętrzne konstrukcyjne murowane z cegły ceramicznej pełnej, obustronnie otynkowane.</p> <p>Stan dostateczny</p> <p>Pojedyncze spękanie tynku na przyporze elewacji południowej (FOT. 4.1) oraz nad skrajnym, górnym oknem przy wieży kościelnej. W pobliżu głębszych zarysowań duża ilość drobnych rys skurczowych tynku. Brak spękań zagrażających stateczności pozostałych przypór oraz ścian zewnętrznych. Zarysowania ukośne tynku w okolicach naroży otworów okiennych. W pasie przyziemia budynku uszkodzenia spowodowane podwyższonym poziomem zawilgożenia: odspojenia tynku (FOT. 4.2, FOT. 4.5) oraz obszary porażone korozją biologiczną (FOT. 4.3). Większość uszkodzeń występuje na ścianach i cokołach elewacji północnej oraz wieży kościelnej. Nieliczne uszkodzenia powłok malarskich.</p>

4.2 STOLARKA OKIENNA I DRZWIOWA	<p>Ramy okienne metalowe z podziałem wielokwaterowym i szkłem witrażowym. Drzwi główne drewniane, szalowane w jodełkę, dwuskrzydłowe oraz drzwi prowadzące do zakrystii - jednoskrzydłowe, płycinowe.</p> <p>Stan dobry</p> <p>Brak istotnych uszkodzeń stolarki okiennej oraz drzwi głównych. Skrzydło drzwi bocznych, prowadzących do zakrystii, zawilgocone, z niejednorodną powłoką malarską, punktowo odspojona (FOT. 4.6).</p>

4.3 POKRYCIE DACHOWE	<p>Pokrycie dachowe z blachy stalowej.</p> <p>Stan dobry</p> <p>Na połaci dachowej nad północno-zachodnią nawą oraz na fragmencie pokrycia wieży kościelnej występują obszary porażone korozją biologiczną (FOT. 4.4). Punktowe uszkodzenia powłoki malarskiej oraz ogniska korozji chemicznej stali przy wyłazach dachowych, na styku połaci i ścian oraz w pasach okapowych. Pozostałe połacie nie wykazują uszkodzeń i śladów degradacji.</p>

4.6 SCHODY ZEWNĘTRZNE RAMPA	<p>Schody zewnętrzne oraz rampa wykończone płytami kamiennymi. Przy rampie zamontowana balustrada stalowa.</p> <p>Stan dobry</p> <p>Schody główne budynku w stanie technicznym dobrym. Na płytach okładzinowych miejscowe przebarwienia, przede wszystkim na powierzchniach bocznych. Rampa z właściwie zachowanym spadkiem, stan balustrad rampy bez zastrzeżeń. Schody zewnętrzne boczne, prowadzące do zakrystii, w stanie dobrym, z miejscowymi przebarwieniami okładzin kamiennych oraz korozją solną okładzin podstopnic (FOT. 4.6).</p>

- FOT. 4.1 Zarysowanie przypory.
- FOT. 4.2 Odspojenie tynku.
- FOT. 4.3 Korozja biologiczna narożnika ściany elewacyjnej.
- FOT. 4.4 Korozja biologiczna pokrycia dachowego, zawilgocenie i odspojenia tynku nad pokryciem.
- FOT. 4.5 Powierzchniowe spękania oraz znaczny ubytek tynku, odsłaniający materiał konstrukcyjny gzymsu.
- FOT. 4.6 Wykwity soli na podstopnicach schodów zewnętrznych oraz zawilgocenie skrzydeł drzwi bocznych.

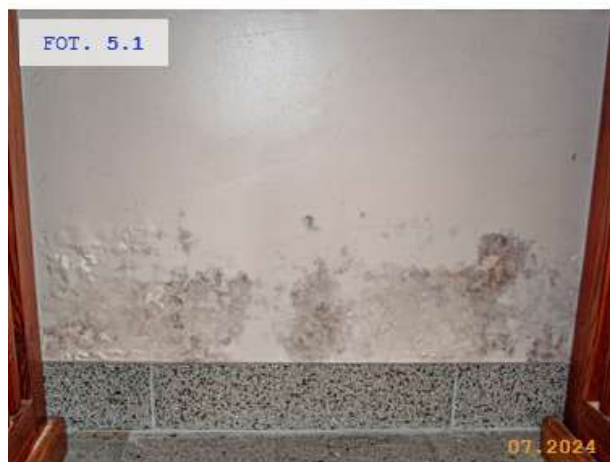
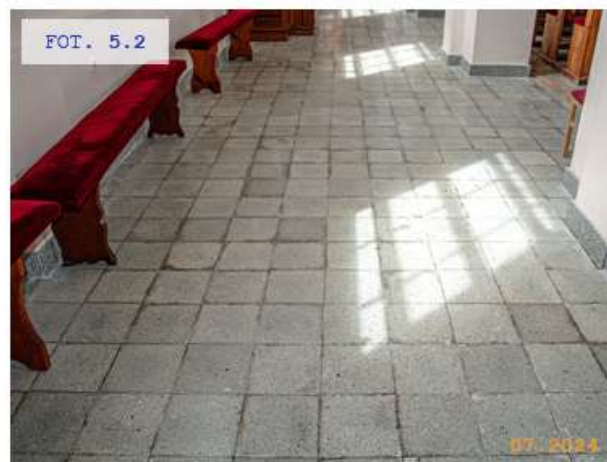
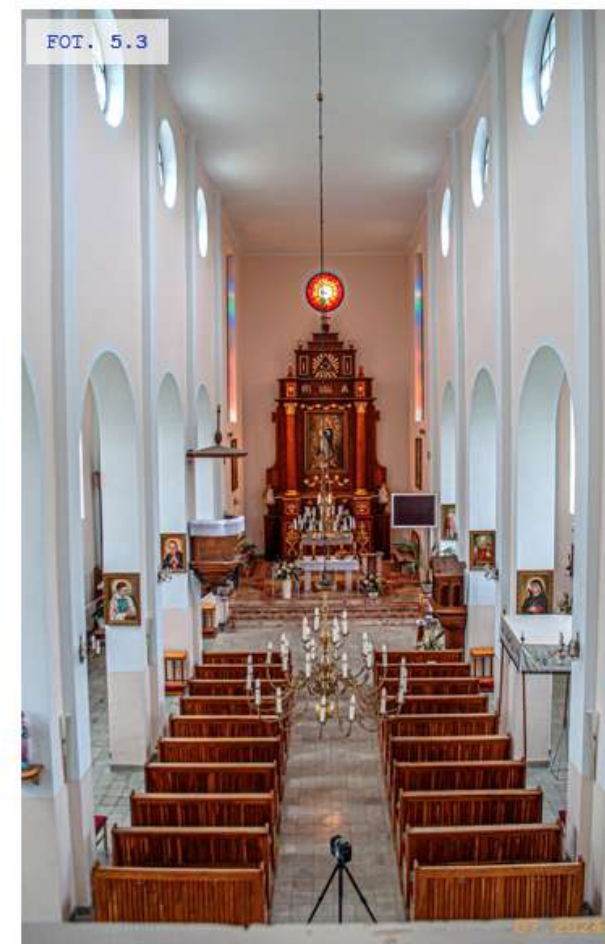
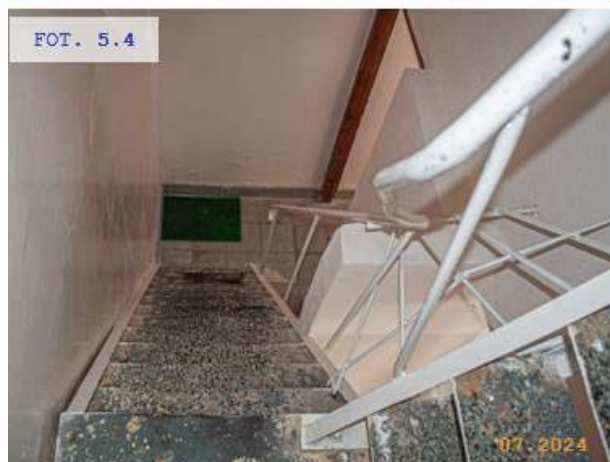
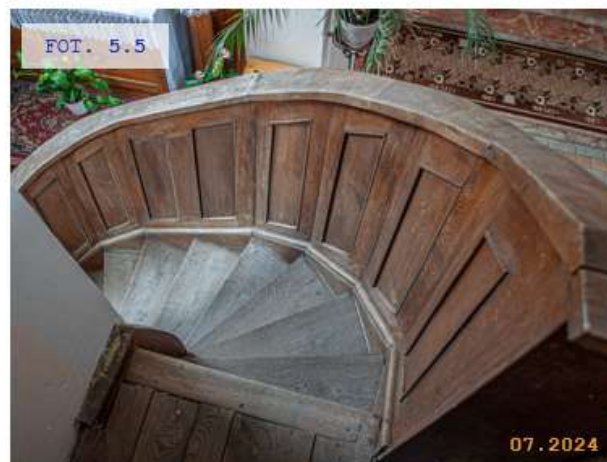
5.3 ŚCIANY, FILARY	Ściany murowane z cegły ceramicznej, otynkowane oraz pokryte powłoką malarską. Stan dobry <i>Ściany wewnętrzne, zewnętrzne od wnętrza oraz filary w stanie dobrym. Jedynie lokalnie, w strefie posadzek występują obszary zawilgocenia i ogniska korozji biologicznej, w postaci pleśni i grzybów. Punktowe odspojenia powłok malarskich (FOT. 5.1). Większość drobnych uszkodzeń związana z wieloletnią eksploatacją obiektu.</i>

5.5 PODŁOGI I POSADZKI	Posadzki z płyt terakotowych i marmurowych (prezbiterium) Stan dostateczny <i>Spoiny płyt posadzki zawilgocone na znacznej powierzchni. Miejscowo występują uszkodzenia płyt terakotowych, spękania i ubytki naroży (FOT. 5.2). Warstwa wykończeniowa w prezbiterium bez uszkodzeń.</i>

5.6 WIĘŻBA DACHOWA	<i>Brak możliwości oceny stanu technicznego więźby dachowej, ze względu na brak dostępu.</i>		
5.6 SCHODY WEWNĘTRZNE	Schody wewnętrzne prowadzące na chór o konstrukcji stalowej, jednobiegowe. <i>Schody prowadzące na ambonę w konstrukcji drewnianej, kręcone.</i> Stan dobry <i>Stopnie i spocznik schodów wewnętrznych prowadzących na chór skorodowane. Powłoki malarskie balustrad stalowych punktowo odspojone i niejednolite (FOT. 5.4). Powierzchnia schodów drewnianych z uszkodzeniami i przetarciami związanymi z wieloletnią eksploatacją obiektu (FOT. 5.5).</i>

- FOT. 5.1 Obszar podwyższonej wilgotności ściany wewnętrznej, odspojenie powłoki malarskiej.
 FOT. 5.2 Zawilgocenie posadzki z płyt terakotowych.
 FOT. 5.3 Widok w stronę ołtarza głównego.
 FOT. 5.4 Schody prowadzące na chór, skorodowane stopnie, punktowe odspojenie powłoki malarskiej balustrad.
 FOT. 5.5 Schody prowadzące na ambonę, przetarta powłoka malarska stopni.

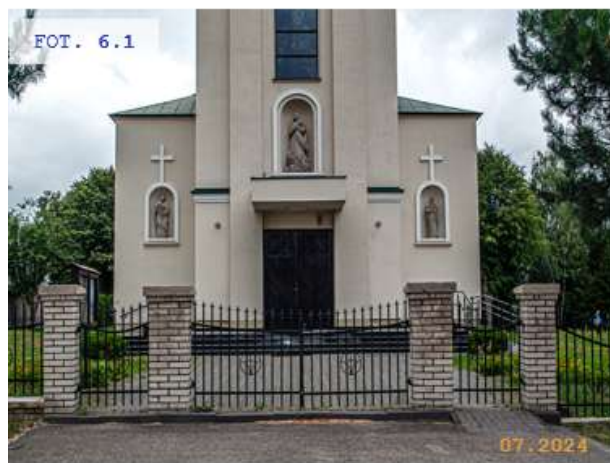
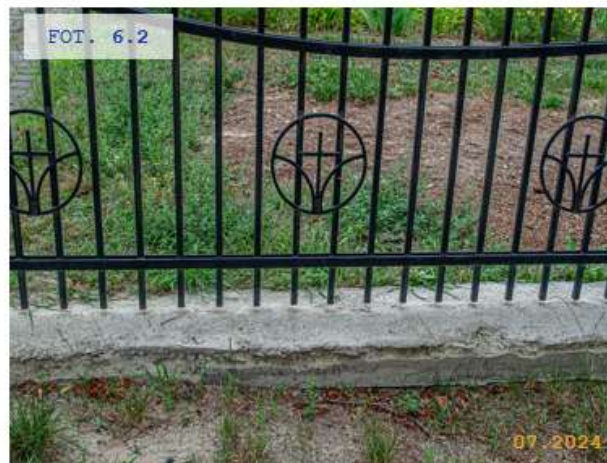
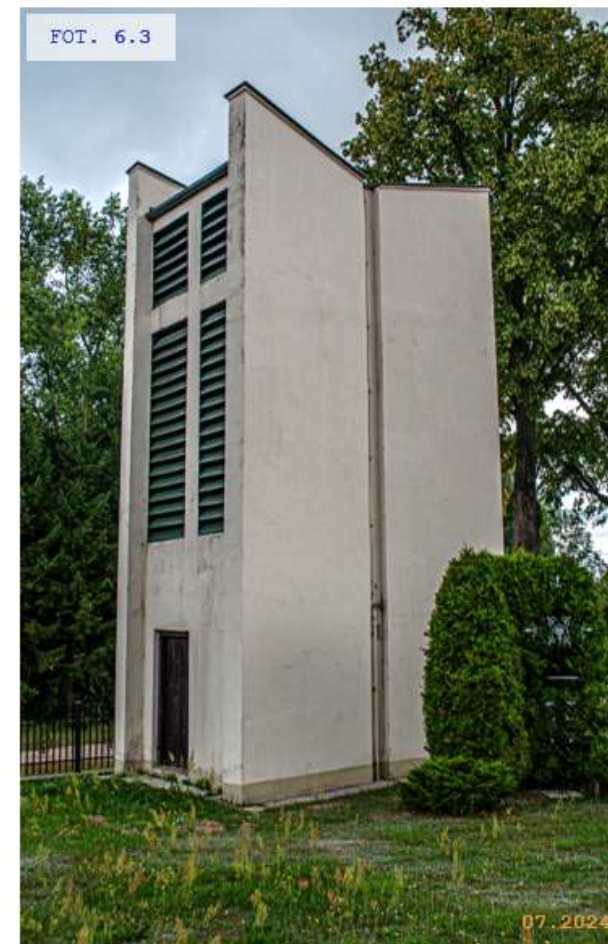
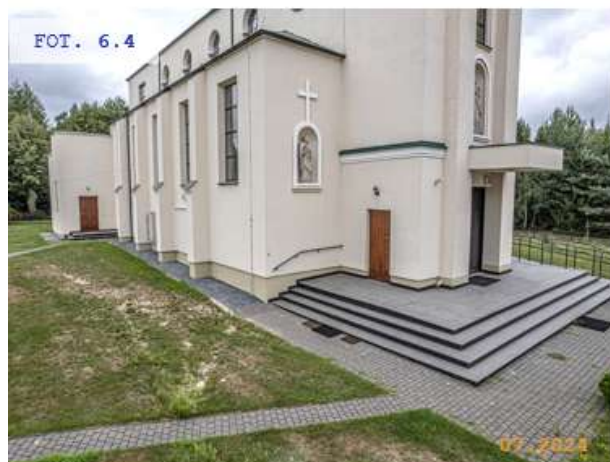
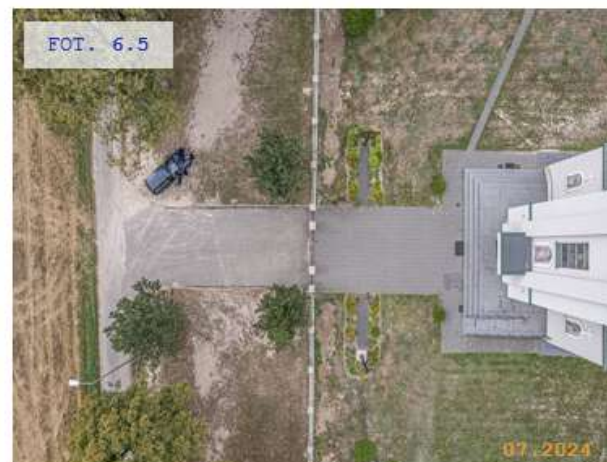
6.1 OTOCZENIE KOŚCIOŁA	<p>Plac oraz dojścia wykonane z kostki betonowej brukowej z obrzeżem betonowym.</p> <p>Stan dobry</p> <p>Ciągi piesze w stanie technicznym dobrym, geometria zachowana, powierzchnia równa. Nie stwierdzono istotnych uszkodzeń mechanicznych nawierzchni. Miejscowo występują obszary porośnięte roślinnością niższą oraz mchem (FOT. 6.1).</p>

6.2 BRAMA WEJŚCIOWA I OGRODZENIE	<p>Brama wejściowa oraz ogrodzenie ze stalowymi przęsłami, murowanymi słupkami oraz podmurówką.</p> <p>Stan dostateczny</p> <p>Stalowe przęsła ogrodzeniowe punktowo skorodowane. Podmurówka z licznymi spękaniem i ubytkami w strukturze materiału (FOT. 6.2). Murowane słupki z licznymi powierzchniowymi uszkodzeniami lica cegieł. Słupki miejscowo zawilgocone oraz porażone korozją biologiczną, w postaci glonów (FOT. 6.1). Czapy słupków z licznymi odspojeniami i spękaniem.</p>

6.3 OBIEKTY KULTU RELIGIJNEGO	<p>Dzwonnica murowana z cegły ceramicznej pełnej, otynkowana, przykryta pokryciem z blachy stalowej.</p> <p>Stan dostateczny</p> <p>Brak istotnych uszkodzeń konstrukcyjnych, rys i spękań. Na ścianach liczne obszary o podwyższonej wilgotności z rozwijającą się korozją biologiczną, w szczególności na elewacji północno-zachodniej. Opaska dookoła obiektu porośnięta roślinnością niższą (FOT. 6.3).</p>

- FOT. 6.1 Brama główna, zawilgocone murowane słupki ogrodzenia.
FOT. 6.2 Spękania i ubytki w podmurówce, z widocznymi obszarami porażonymi korozją biologiczną.
FOT. 6.3 Naroże południowo-zachodnie dzwonnicy. Widoczne ślady zawilgocenia i korozji biologicznej.
FOT. 6.4 Fragment placu i chodników porośniętych roślinnością niższą. Widok z góry.
FOT. 6.5 Nietwardzony parking, bez organizacji ruchu.
