KARTA EWIDENCYJNA ZABYTKU NIERUCHOMEGO

2024/0019

KOŚCIÓŁ PAR. PW. ŚW. TERESY OD DZIECIĄTKA JEZUS

LUBLIN

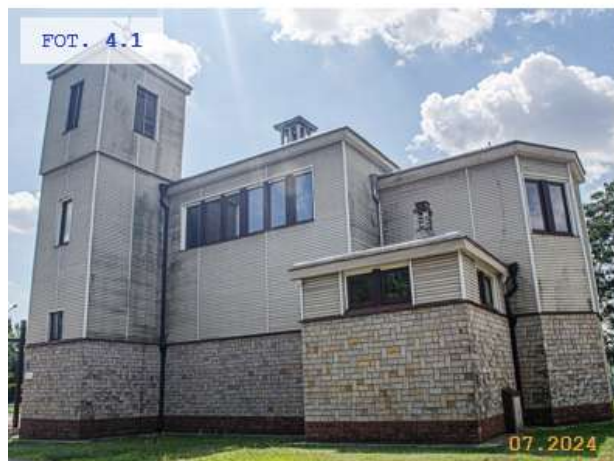
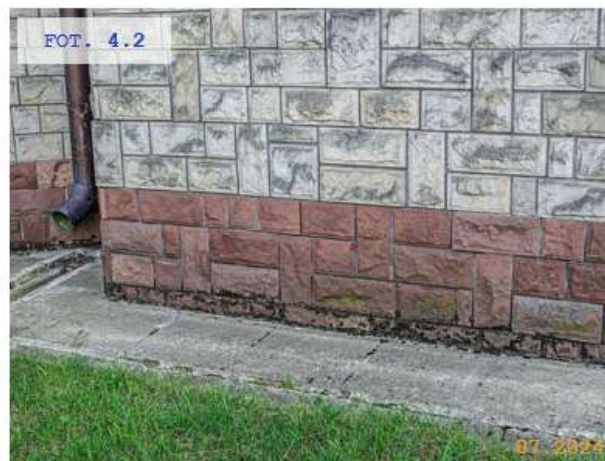
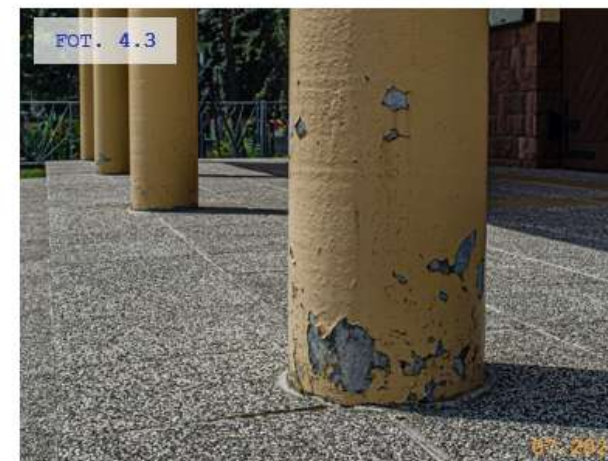
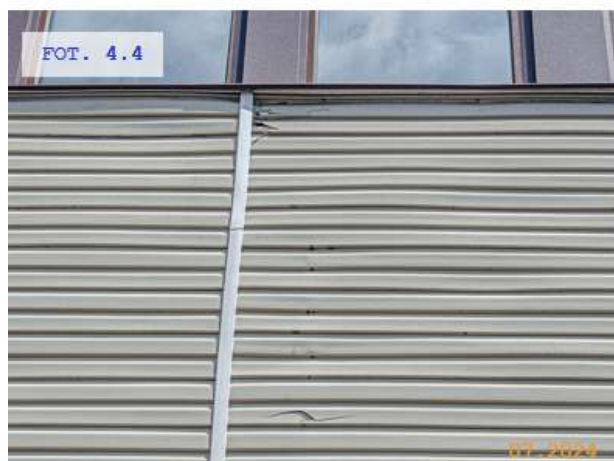
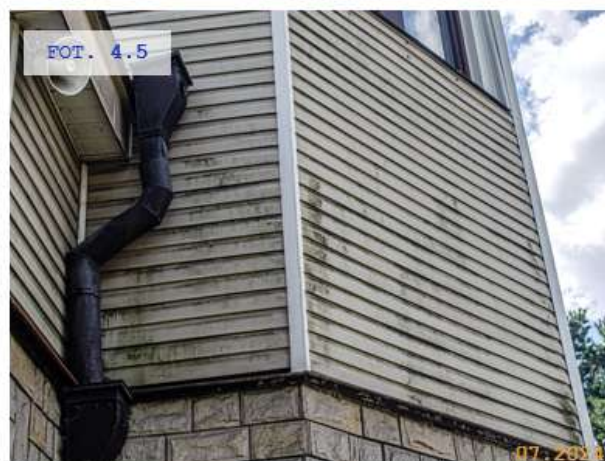
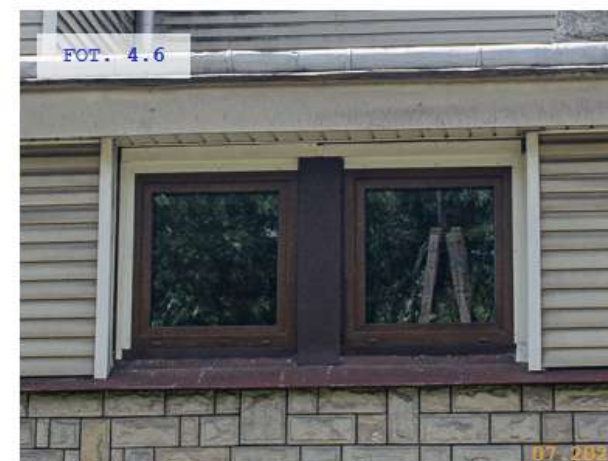
4.1 ŚCIANY ZEWNĘTRZNE	<p>Ściany konstrukcyjne do wysokości 3m murowane z cegły ceramicznej pełnej, powyżej wzniesione w konstrukcji słupowo-ramowej. <i>Wysoki cokół obłożony płytami kamiennymi, wykończony obróbką blacharską, powyżej okładzina z sidingu.</i></p> <p>Stan dostateczny</p> <p><i>Na powierzchniach ścian oraz wieży kościelnej od strony północnej występują rozległe obszary zawilgocenia, zabrudzenia oraz porażenia korozją biologiczną (grzyby - pleśnie) (FOT. 4.1). W nielicznych miejscach uszkodzona okładzina ścian zewnętrznych (FOT. 4.4). W strefie przyziemia występują ogniska korozji biologicznej w postaci mchów i porostów (FOT. 4.2). Podstawy kolumn podcienia z odspojoną i niejednorodną powłoką malarską (FOT. 4.3).</i></p>

4.5 OPASKA	<p>Opaska z płyt betonowych</p> <p>Stan dostateczny</p> <p><i>Powierzchnia płyt spękana z licznymi ubytkami. Wysoki poziom zawilgocenia spowodował porośnięcie opaski mchem oraz roślinnością niższą (FOT. 4.2). Po obwodzie opaski występuje ślad powstały na skutek ściekającej wody opadowej z obróbki blacharskiej cokołu. Spadek zachowany. Brak szczelności na styku ściana/opaska.</i></p>

- FOT. 4.1 Powierzchnie północnych ściany wieży oraz elewacji porażone przez korozję biologiczną.
 FOT. 4.2 Korozja biologiczna, wykwity mchów na cokole, zawilgocenie ściany zewnętrznej.
 FOT. 4.3 Niejednorodna oraz odspojona powłoka malarska na słupach podcienia przy wejściu głównym do obiektu.
 FOT. 4.4 Spękania warstwy elewacyjnej.
 FOT. 4.5 Ogniska korozji biologicznej na okładzinach ścian w obrębie systemu odwodnienia.
 FOT. 4.6 Odspojenia i korozja parapetu oraz obróbki blacharskiej wysokiego cokoku.

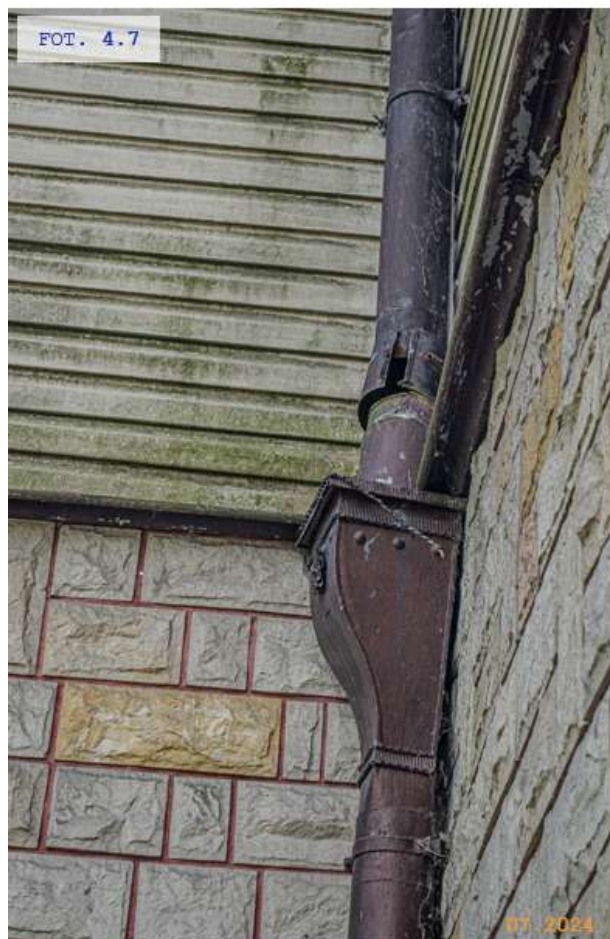
4.4 SYSTEM ODWODNIENIA	<p>Rynny i rury spustowe z blachy.</p> <p>Stan niedostateczny</p> <p><i>Rura spustowa w narożu przy wieży kościelnej uszkodzona i nieszczelna (FOT. 4.7). W obrębie systemu odwodnienia występują obszary porażone korozją biologiczną, co świadczy o braku szczelności instalacji (FOT. 4.5). System odwodnienia niekompletny, brak rur spustowych odprowadzających wody opadowe z pokrycia podcienia, przez co występuje silne zawilgocenie prawego narożnika głównych schodów (FOT. 4.11). Rynny prawdopodobnie niedrożne. Powłoki malarskie i zabezpieczające punktowo odspojone. Woda opadowa odprowadzana za pomocą koryt betonowych trwale związanych z gruntem, na ich powierzchni występuje wiele ognisk korozji biologicznej (mchy, porosty).</i></p>

FOT. 4.7 Rozszczelnienie rury spustowej, korozja biologiczna ściany zewnętrznej.

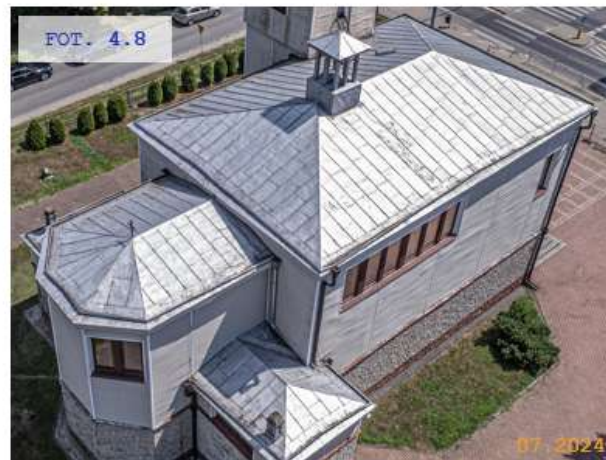
4.3 POKRYCIE DACHOWE	<p>Pokrycie dachowe <i>nawy głównej</i> z blachy. <i>Przekrycie podcienia z blachodachówki.</i></p> <p>Stan niedostateczny</p> <p><i>Na pokryciu dachowym występują liczne ogniska korozji biologicznej (glony i porosty), w szczególności przy wieży kościelnej (FOT. 4.9). W obrębie rynien występują skupiska glonów (FOT. 4.8). Zawilgocenia stropu widoczne od wewnątrz mogą świadczyć o nieszczelności pokrycia dachowego.</i></p>

FOT. 4.8 Korozja i zanieczyszczenia pokrycia dachowego.

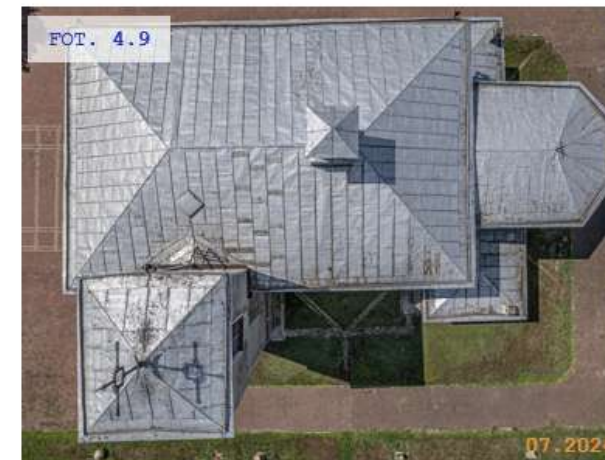
FOT. 4.9 Korozja pokrycia dachowego i niedrożność rynien.

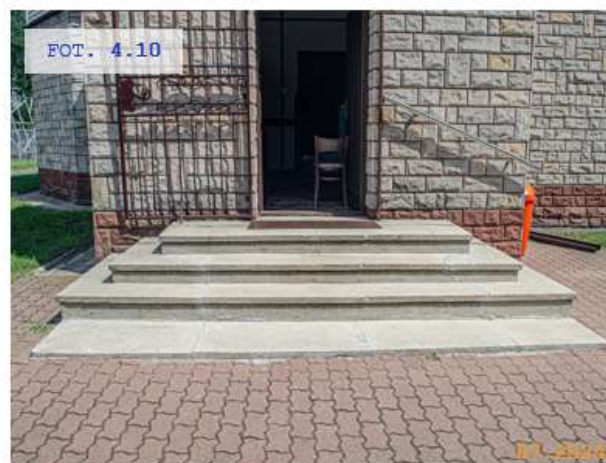
4.6 SCHODY ZEWNĘTRZNE RAMPA	<p>Schody zewnętrzne główne wykończone kostką brukową. Schody boczne prowadzące do zakrystii płytami betonowymi. Rampa betonowa.</p> <p>Stan dostateczny</p> <p><i>Powierzchnia kostki schodów zewnętrznych zawilgocona z wykwitami krystalizujących soli. W szczególności w prawym narożniku występuje silny obszar zawilgocenia, powstały na skutek niekompletnego systemu odwodnienia dachu podcienia (FOT. 4.11). Płyty schodów bocznych z licznymi spękaniem (FOT. 4.10). Rampa porośnięta przez roślinność niższą, spękana z wieloma ubytkami (FOT. 4.11).</i></p>

FOT. 4.10 Spękania płyt bocznych schodów zewnętrznych.

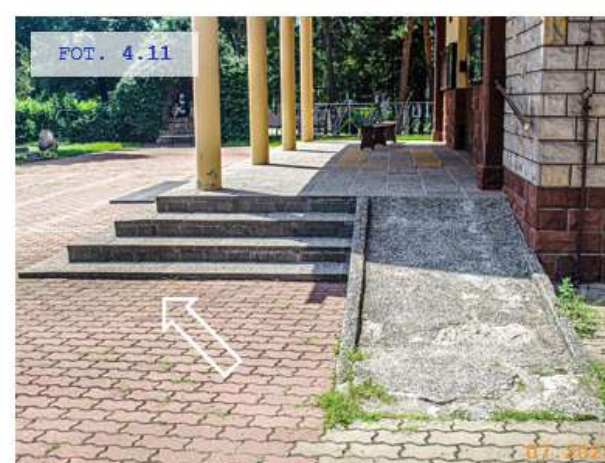
FOT. 4.11 Ubytki, spękania oraz porastająca roślinność niższa rampy. Silne zawilgocenie narożnika schodów wejściowych.

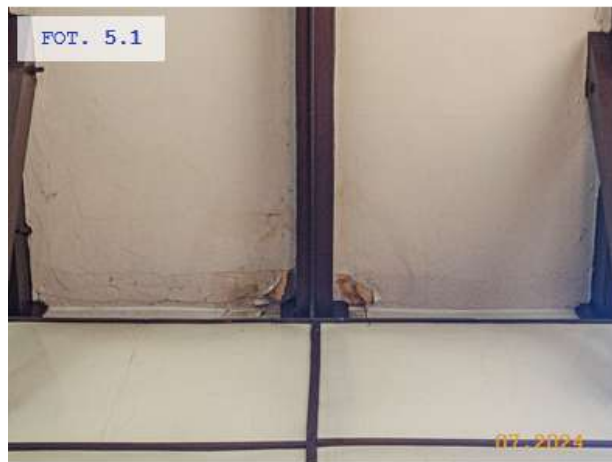
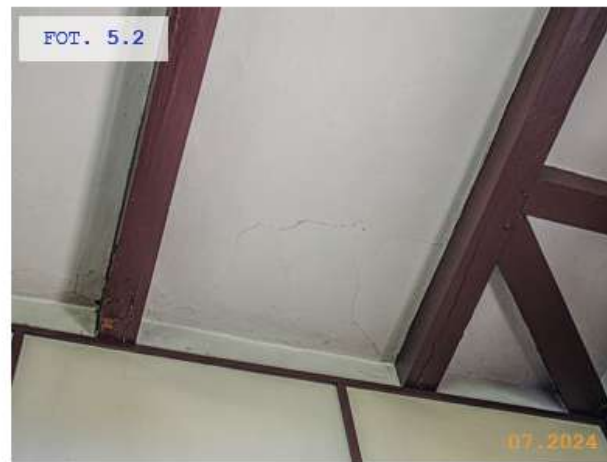
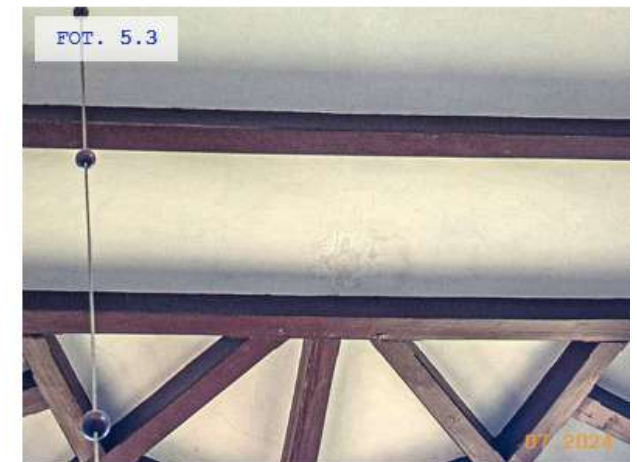
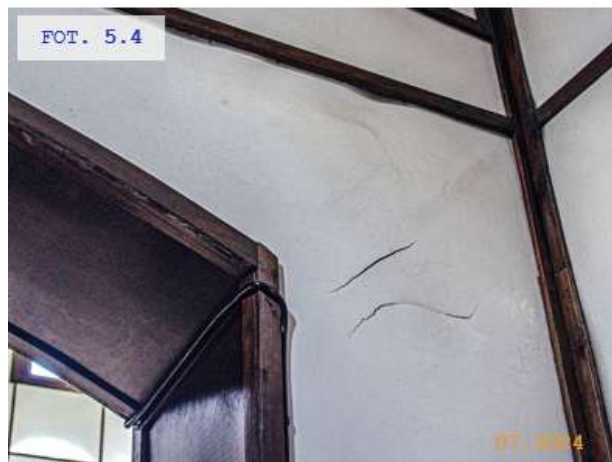
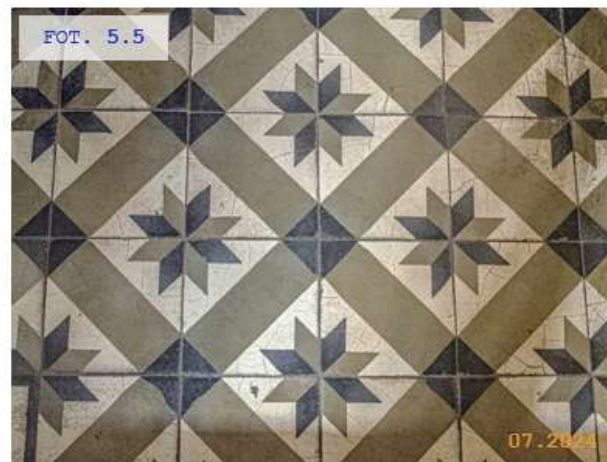
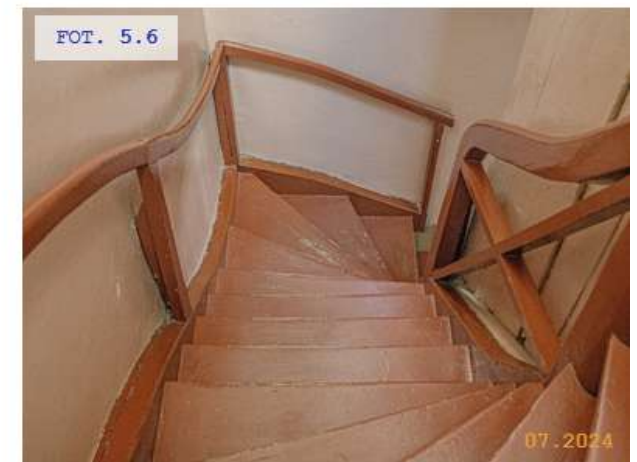
5.4 SKLEPIENIA, STROPY	<p>Stropy belkowe</p> <p>Stan dostateczny</p> <p><i>Na powierzchniach stropu występują rysy, w szczególności w strefach podparcia (FOT. 5.2) i wzdłuż belek konstrukcyjnych. Obszary o podwyższonym poziomie zawilgocenia z odspojoną powłoką malarską występują nad ołtarzem (FOT. 5.3) oraz przy belce stropowej (FOT. 5.1).</i></p>

5.5 PODŁOGI I POSADZKI	<p><i>W nawie głównej posadzka lastrykowa z 1977 (dw. posadzka betonowa). W prezbiterium wykończenie płytami kamiennymi. W kaplicy terakota.</i></p> <p>Stan dobry</p> <p><i>Stan zachowania warstw wykończeniowych posadzek zróżnicowany. Powierzchnia posadzki w nawie głównej w dobrym stanie technicznym, występują punktowe uszkodzenia w strukturze materiału. Płytki kamienne w prezbiterium w bardzo dobrym stanie. Największe uszkodzenia występują na powierzchniach płytek w kaplicy, w postaci spękań oraz ubytków (FOT.5.5).</i></p>

5.6 SCHODY WEWNĘTRZNE	<p>Schody prowadzące na chór drewniane, zabiegowe, policzkowe.</p> <p>Stan dostateczny</p> <p><i>Schody w stanie dostatecznym ze śladami wieloletniego zużycia eksploatacyjnego. Niewielkie uszkodzenia, przetarcia oraz niejednorodna powłoka zabezpieczająca w szczególności występują przy krawędziach stopni (FOT. 5.6).</i></p>

- FOT. 5.1 Spękania, zawilgocenie i odspojenie powłoki malarskiej w strefie oparcia belki stropowej.
FOT. 5.2 Spękania w narożniku stropu nad nawą główną.
FOT. 5.3 Zawilgocenie stropu nad ołtarzem.
FOT. 5.4 Uszkodzenie warstwy wykończeniowej ściany wewnętrznej w kaplicy.
FOT. 5.5 Spękania płytek w kaplicy.
FOT. 5.6 Schody prowadzące na chór z niejednorodną powłoką malarską i śladami zużycia eksploatacyjnego.

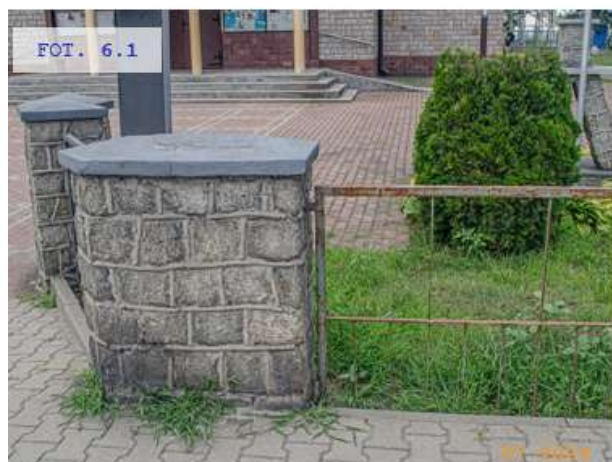
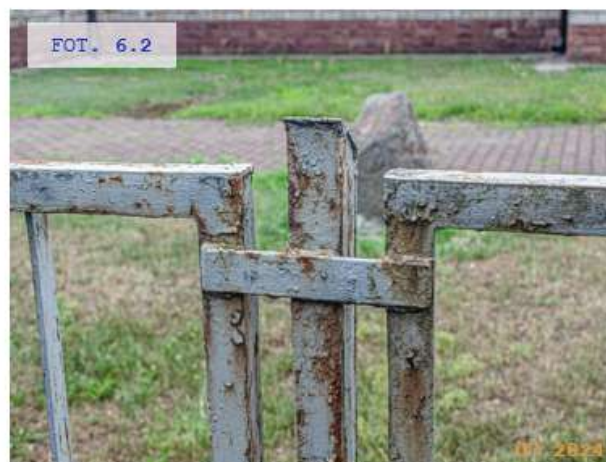
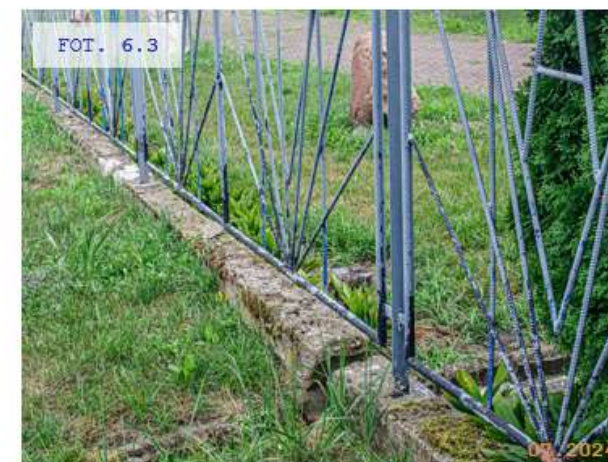
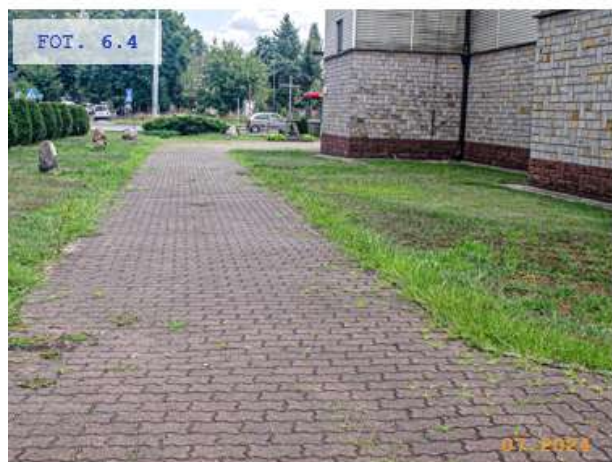
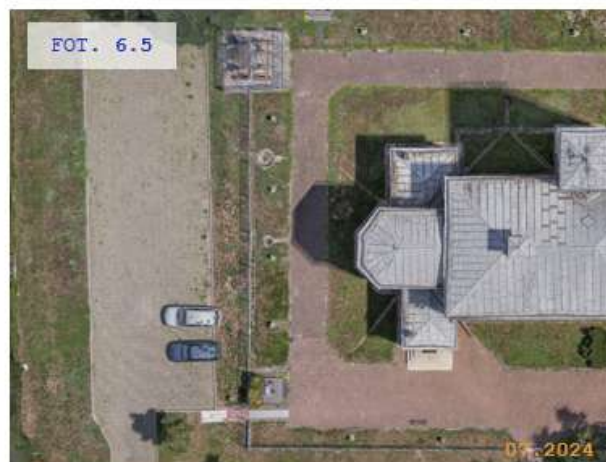
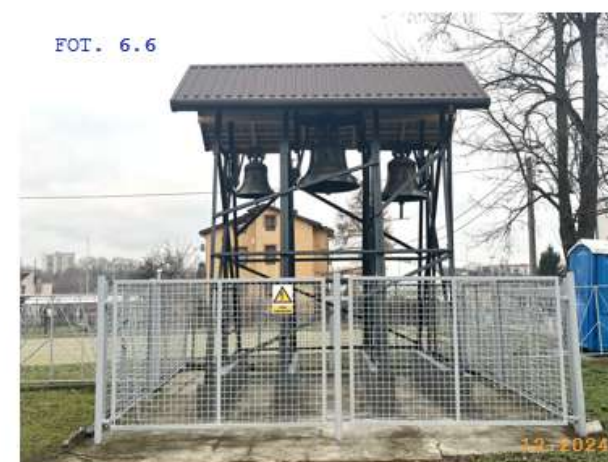
6.1 OTOCZENIE KOŚCIOŁA	<p>Plac oraz dojścia wykonane z kostki betonowej brukowej z obrzeżem betonowym.</p> <p>Stan dobry</p> <p>Ciągi piesze w stanie technicznym dobrym, geometria zachowana. Powierzchnia miejscowo nierówna w wyniku nierównomiernego osiadania lub wymywania gruntu. Nie stwierdzono istotnych uszkodzeń mechanicznych nawierzchni. Występują duże obszary ze spoinami między kostką betonową porośniętymi roślinnością niższą oraz mchami (FOT. 6.5).</p>

6.2 BRAMA WEJŚCIOWA I OGRODZENIE	<p>Brama wejściowa oraz ogrodzenie ze stalowymi przęsłami, kamiennymi słupkami oraz z betonową podmurówką.</p> <p>Stan dostateczny</p> <p>Stalowe przęsła ogrodzeniowe w wielu miejscach skorodowane (FOT. 6.2). Podmurówka z licznymi spękaniem, porażona korozją biologiczną (glony i porosty) (FOT. 6.3). Czapy słupków z licznymi odspojeniami, spękaniem (FOT. 6.1).</p>

6.3 OBIEKTY KULTU RELIGIJNEGO	<p>Dzwonnica o konstrukcji stalowej, zabezpieczona powłoką lakierniczą. Zadaszona dachem dwuspadowym, pokrytym blachą trapezową. Ogrodzona przęsłami oraz słupkami stalowymi.</p> <p>Stan dobry</p> <p>Konstrukcja dzwonnicy w dobrym stanie technicznym (FOT. 6.6).</p>

- FOT. 6.1 Ogrodzenie od strony ulicy, spękania na czapie słupa ogrodzeniowego, korozja chemiczna pręścia stalowego.
- FOT. 6.2 Korozja pręści stalowych ogrodzenia od strony parkingu.
- FOT. 6.3 Podmurówka ogrodzenia boczno porośnięta mchem, niejednorodność powłoki malarskiej pręścia.
- FOT. 6.4 Fragment drogi procesyjnej porośniętej mchem oraz roślinnością niższą.
- FOT. 6.5 Utwardzony parking, bez wydzielonych miejsc postojowych. Widok z góry.
- FOT. 6.6 Stalowa dzwonnica.
