KARTA EWIDENCYJNA ZABYTKU NIERUCHOMEGO WPISANEGO DO REJESTRU ZABYTEKÓW

2024/0023

KOŚCIÓŁ PW. NAJŚWIĘTSZEGO SERCA JEZUSOWEGO

PILASZKOWICE PIERWSZE

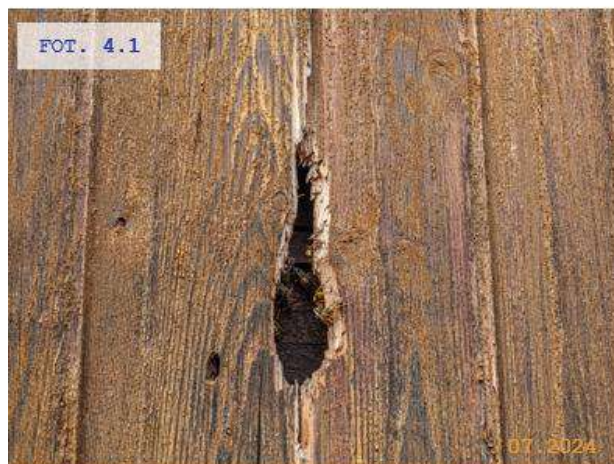
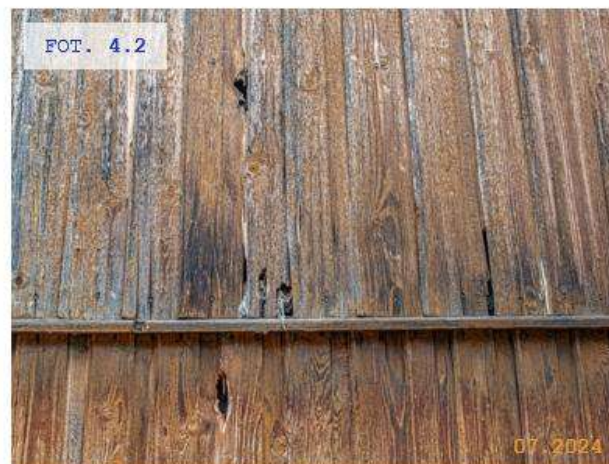
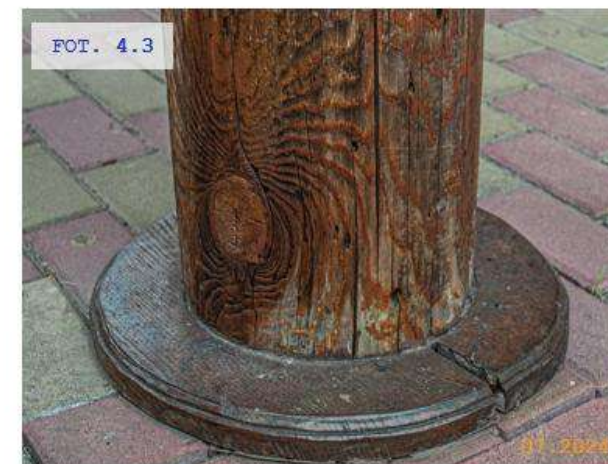
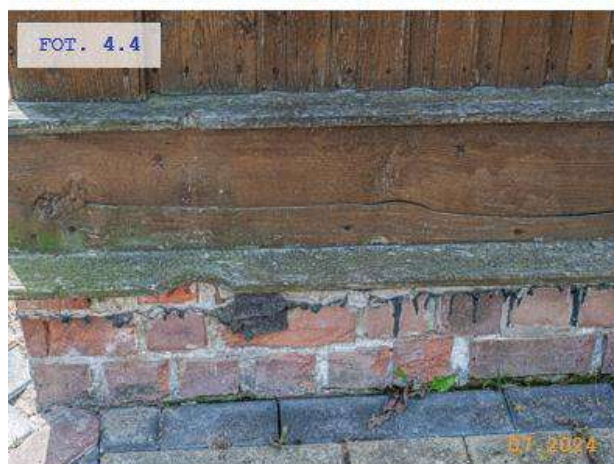
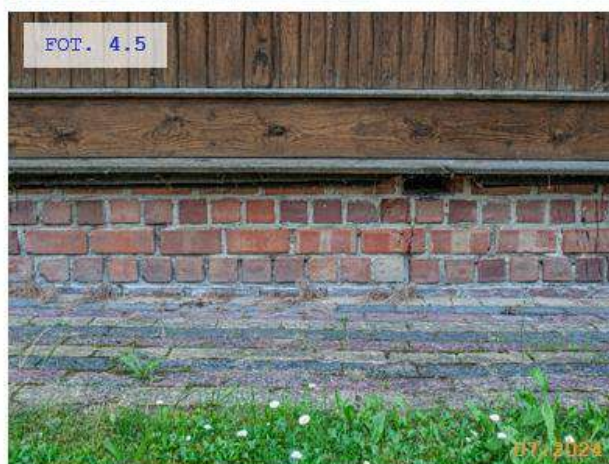
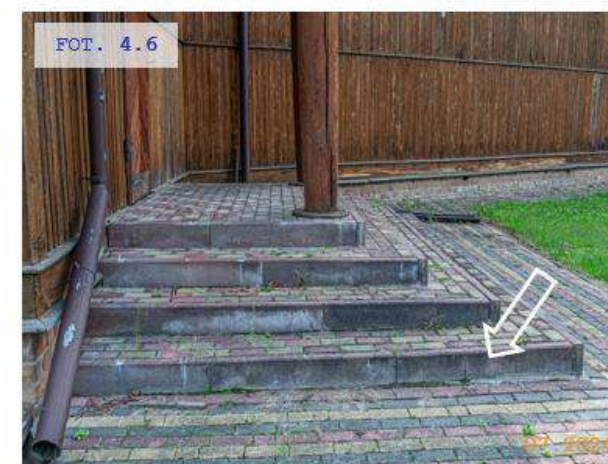
4.1 ŚCIANY ZEWNĘTRZNE, KOLUMNY, COKÓŁ	<p>Obiekt szkieletowy, wykonany w konstrukcji sumikowo-łatkowej. Ściany zewnętrzne wykonane z bali przerobionych z podkładów kolejowych. Warstwa elewacyjna z desek. Drewniane kolumny wspierające ganek o przekroju okrągłym. Cokół murowany z cegły ceramicznej pełnej. Podwalina ułożona na hydroizolacji.</p> <p>Stan niedostateczny</p> <p>Na ścianach zewnętrznych występują obszary o zwiększonym poziomie zawilgocenia z ogniskami korozji biologicznej, w postaci glonów oraz porostów. Na elewacji północnej w warstwie elewacyjnej występują liczne otwory o średnicy ok 2-5cm, powstałe prawdopodobnie na skutek działalności ptaków (FOT. 4.1). Kolumny wspierające ganek nad wejściem głównym ze spękaniemi wzdłużnymi, nieprzechodzącymi przez cały przekrój elementu, a więc nie oddziałującymi na stabilność konstrukcji. Liczne otwory wylotowe przy podstawach kolumn, świadczące o porażeniu przez owady, szkodniki techniczne. Biorąc pod uwagę brak mączki drzewnej, są to nieaktywne żerowiska (FOT. 4.3). Powłoka malarska desek elewacyjnych oraz kolumn, w przeważającej części, zdegradowana, złuszczone oraz odspojona (FOT 4.2). Murowany cokół z licznie występującymi spękaniem i brakami w spoinie. Stwierdzono wysolenia, głównie występujące w strefach, w których występują problemy z systemem odwodnienia. W narożu południowo-wschodnim hydroizolacja wykruszona i nieciągła (FOT. 4.4).</p>

4.5 OPASKA	<p>Opaska z kostki brukowej.</p> <p>Stan dostateczny</p> <p>Powierzchnia opaski porażona korozją biologiczną, porośnięta mchem i roślinnością niższą. Brak szczelności na styku opaska/cokół (FOT. 4.5). Zachowany prawidłowy spadek - od budynku w stronę terenów zielonych.</p>

4.6 SCHODY ZEWNĘTRZNE	<p>Schody zewnętrzne z kostki brukowej.</p> <p>Stan dostateczny</p> <p>Schody zewnętrzne główne oraz boczne zawilgocone. W tych strefach rozpoznano wysolenia oraz wykwit korozji biologicznej w postaci mchów oraz porostów. Na schodach bocznych (nawa północno-zachodnia) stwierdzono dwa zarysowania w podstopnicy (FOT. 4.6).</p>

- FOT. 4.1 Otwory w deskach elewacyjnych na elewacji południowej. Powłoka malarska odspojona i niejednorodna.
- FOT. 4.2 Zwilgocone deski elewacyjne, niejednorodna powłoka malarska.
- FOT. 4.3 Nieaktywne żerowiska szkodników technicznych przy podstawie kolumny.
- FOT. 4.4 Podwalina porażona korozją biologiczną, zarysowania cegieł, wykruszenia spoiny.
- FOT. 4.5 Powierzchnia opaski porażona korozją biologiczną, porośnięta mchem, brak szczelności na styku opaska/cokół.
- FOT. 4.6 Schody zewnętrzne w spękane, porośnięte mchem i roślinnością wyższą. Zauważalne białe obszary świadczące o krystalizacji soli.

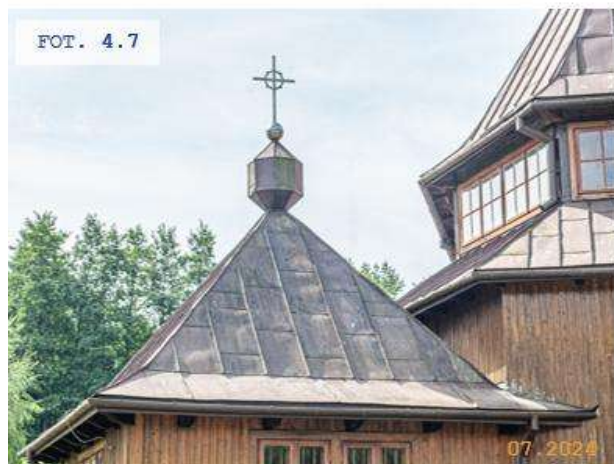
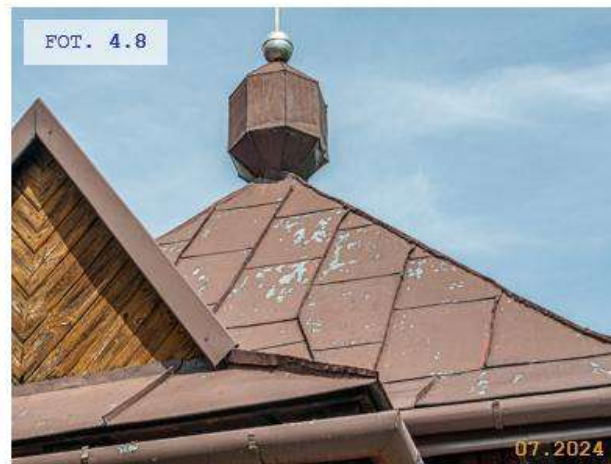
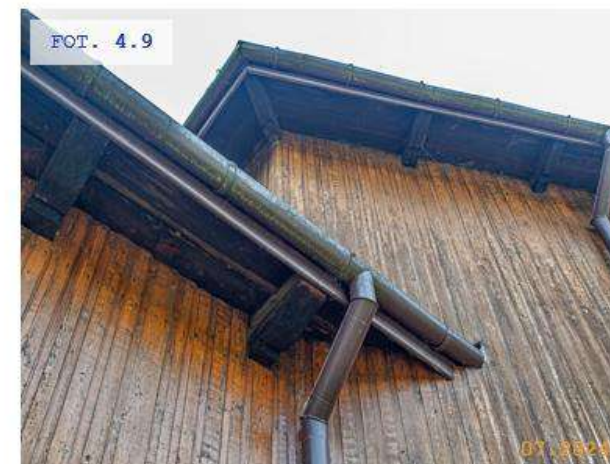
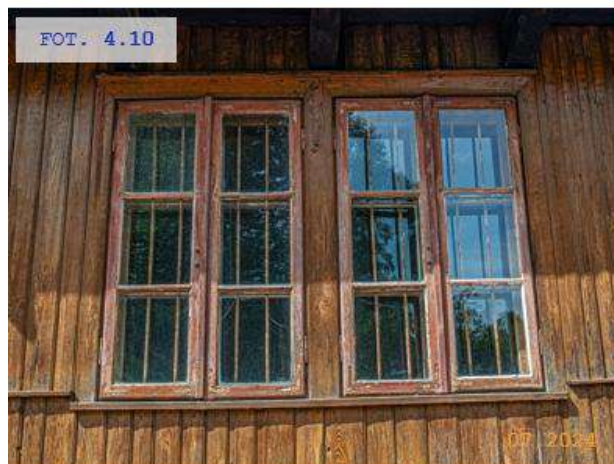
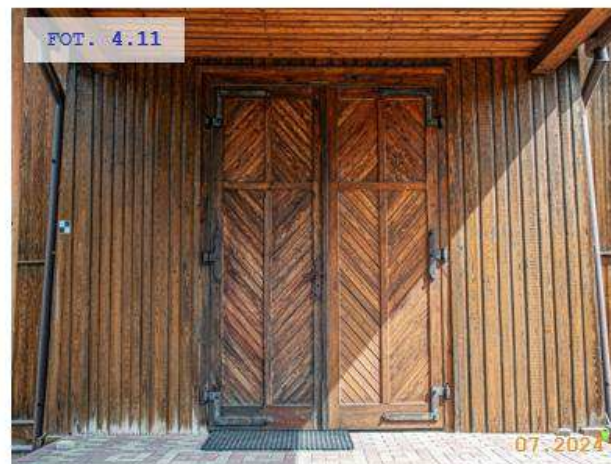
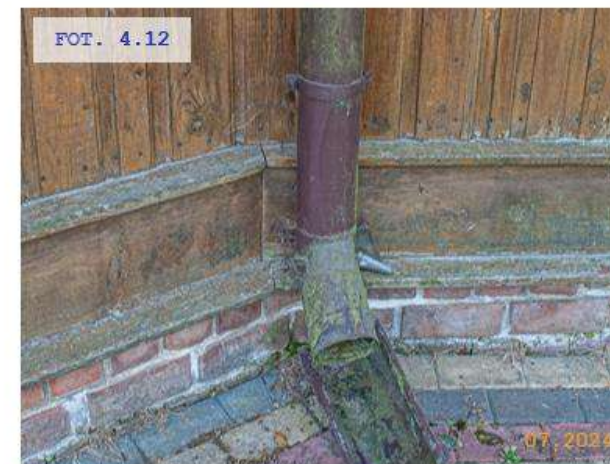
4.2 STOLARKA OKIENNA I DRZWIOWA	<p>Stolarka okienna drewniana skrzynkowa, w części zakryta w oknach zamontowane kraty stalowe. Drzwi wejściowe drewniane, dwuskrzydłowe. Drzwi boczne drewniane, jednoskrzydłowe.</p> <p>Stan dostateczny</p> <p>Ramy okienne zawilgocone, z ogniskami korozji biologicznej. Powłoka malarska ram okiennych niejednorodna oraz złuszczone. Kraty stalowe oraz okucia silnie skorodowane. Szklenie pełne (FOT. 4.10). Skrzydła drzwiowe oraz ościeżnice zawilgocone, powłoka malarska niejednorodna, wypłowiała oraz zdegradowana. Okucia stalowe silnie skorodowane (FOT. 4.11).</p>

4.3 POKRYCIE DACHOWE	<p>Pokrycie dachowe z blachy stalowej.</p> <p>Stan dostateczny</p> <p>Nieciągłości w pokryciu dachowym, mogące prowadzić do przenikania wody opadowej do wnętrza obiektu, a w konsekwencji do zawilgocenia konstrukcji więźby dachowej. W przeważającej części pokrycia dachowego powłoka malarska odspojona i złuszczone (FOT. 4.8). W szczególności na połaciach północnych występują ogniska korozji biologicznej (glony) (FOT. 4.7).</p>

4.4 SYSTEM ODWODNIENIA	<p>Rynny i rury spustowe z blachy stalowej.</p> <p>Stan dostateczny</p> <p>System odwodnienia w znacznej mierze kompletny, jednakże w pojedynczych miejscach niedrożny lub nieuszczelny (FOT. 4.9). W obrębie wylotów rur spustowych występują obszary o podwyższonym poziomie zawilgocenia i rozwijającej się korozji biologicznej - glony, mchy i porosty (FOT. 4.12). Odprowadzenie wody deszczowej na tereny zielone za pośrednictwem koryt nietrwale zamocowanych w podłożu.</p>

- FOT. 4.7 Pokrycie dachowe porażone korozją biologiczną.
 FOT. 4.8 Punktowe odspojenia powłoki malarskiej pokrycia dachowego.
 FOT. 4.9 Nieszczelności w systemie odwodnienia i porażenie korozją biologiczną rynien.
 FOT. 4.10 Zawilgocenie ram okiennych, niejednorodność powłoki malarskiej, korozja krat i okuć stalowych.
 FOT. 4.11 Drewniane skrzydła drzwi głównych z obszarami zawilgocenia, wytartą i niejednorodną powłoką malarską.
 FOT. 4.12 Wylot rury spustowej, obszar silnego porażenia korozją biologiczną.

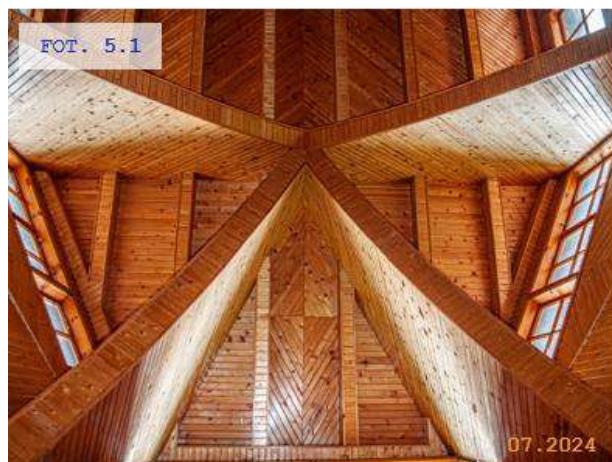
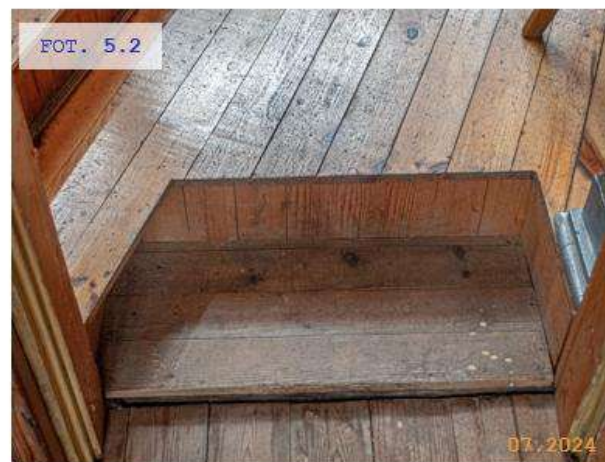
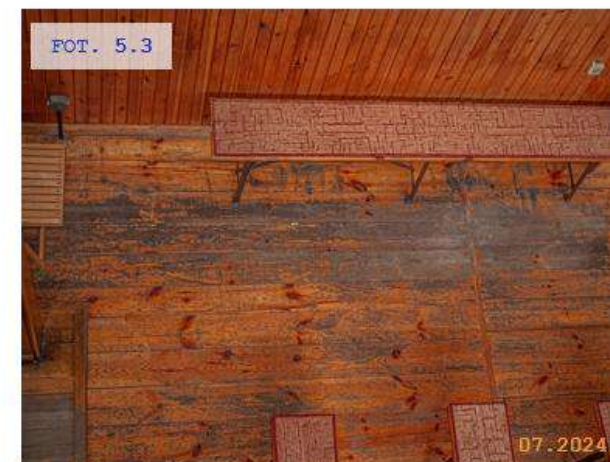
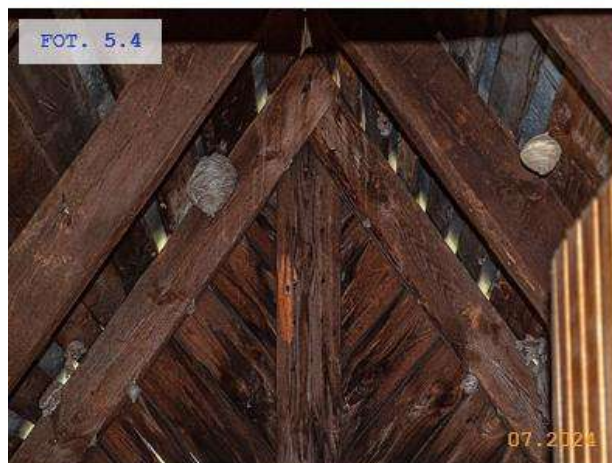
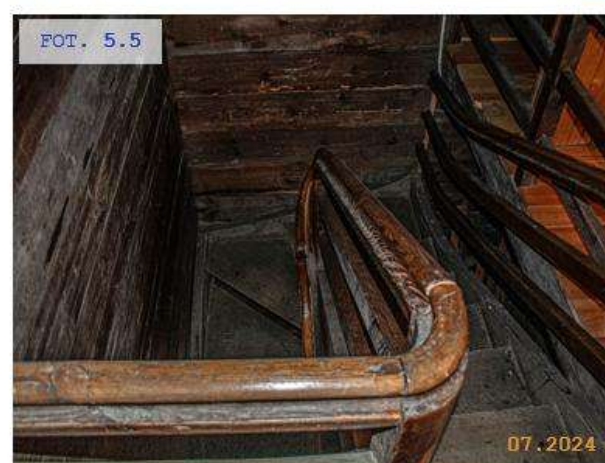
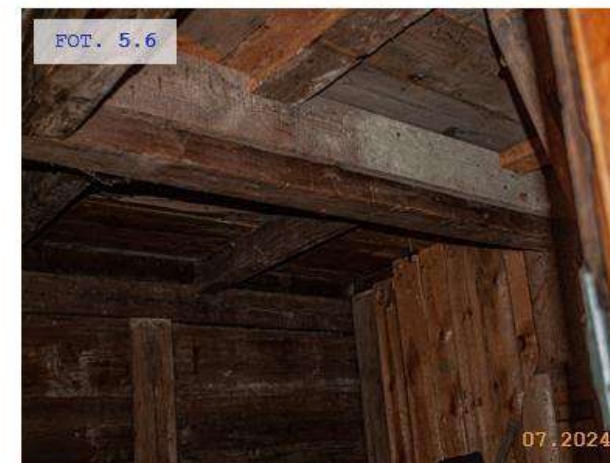
5.4 SKLEPIENIA	Sklepienia i ostrołuki drewniane, obudowane boazerią. Stan bardzo dobry <i>Nie występują uszkodzenia na sklepieniach (FOT. 5.1, FOT. 5.6)</i>

5.5 PODŁOGI I POSADZKI	Podłoga drewniana Stan niedostateczny <i>Konstrukcja podłogi na znacznym obszarze odkształcona. Powłoka malarska desek podłogowych zdegradowana, z widocznymi śladami zużycia eksploatacyjnego, w szczególności wzdłuż ciągów komunikacyjnych (FOT. 5.3).</i>

5.6 WIĘŻBA DACHOWA	Więżba dachowa stolcowo-koźłowa Stan dostateczny <i>z uwagi na brak dostępu, ocenie podlegał jedynie fragment więźby dachowej nad gankiem wejściowym do obiektu. Podwyższony poziom zawilgocenia na krokwiach oraz poszyciu dachowym. W przeważającej części w tych strefach występują ogniska korozji biologicznej (FOT. 5.4).</i>

5.7 SCHODY WEWNĘTRZNE	Schody wewnętrzne zabiegowe, drewniane Stan dostateczny <i>Stopnice schodów prowadzących na chór odkształcone, powłoka malarska stopnic i podstopnic oraz balustrad punktowo zdegradowana, ze śladami zużycia eksploatacyjnego (FOT. 5.5).</i>

- FOT. 5.1 Sklepienie w stanie bardzo dobrym.
 FOT. 5.2 Stopień przy ołtarzu ze śladami zużycia eksploatacyjnego.
 FOT. 5.3 Powłoka malarska podłogi z eksploatacyjnymi śladami zużycia.
 FOT. 5.4 Krokwie oraz poszycie dachowe silnie zawilgocone, stwierdzono nieszczelności w pokryciu dachowym.
 FOT. 5.5 Drewniane schody prowadzące na chór, zdegradowana powłoka malarska stopni oraz barierki, punktowe uszkodzenia mechaniczne.
 FOT. 5.6 Belki stropowe w stanie dostatecznym.

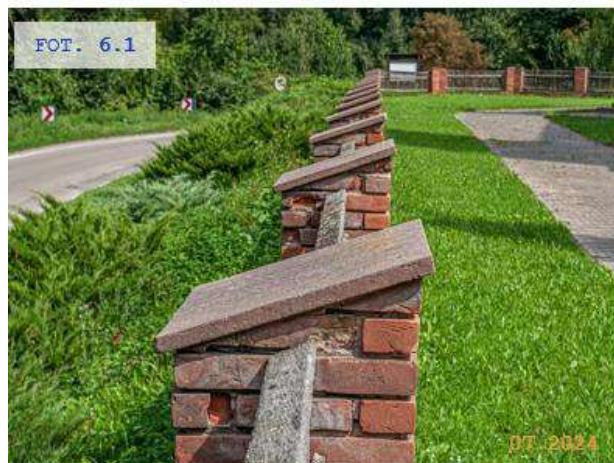
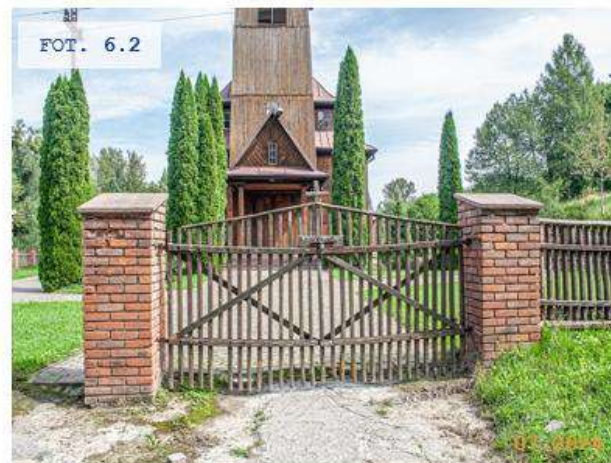
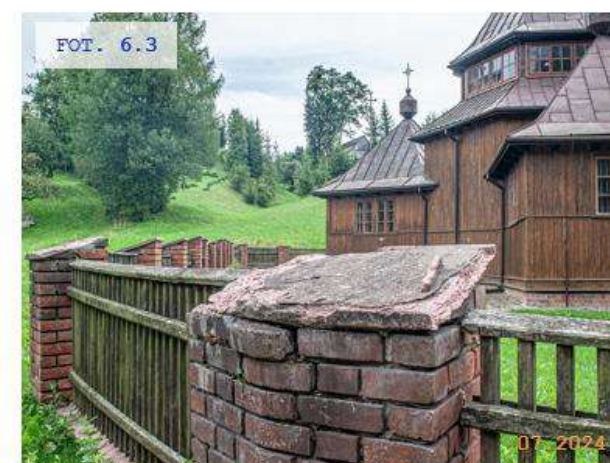
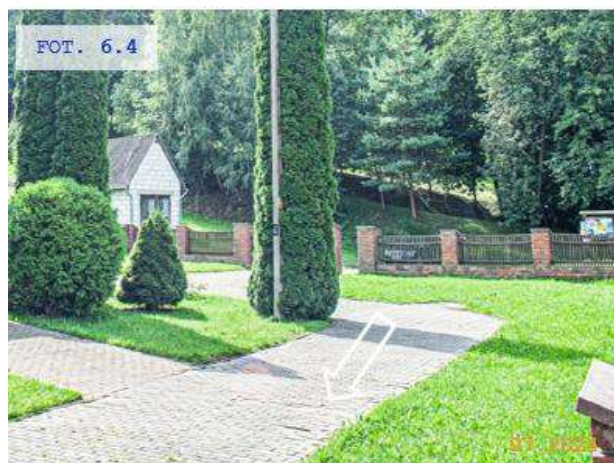
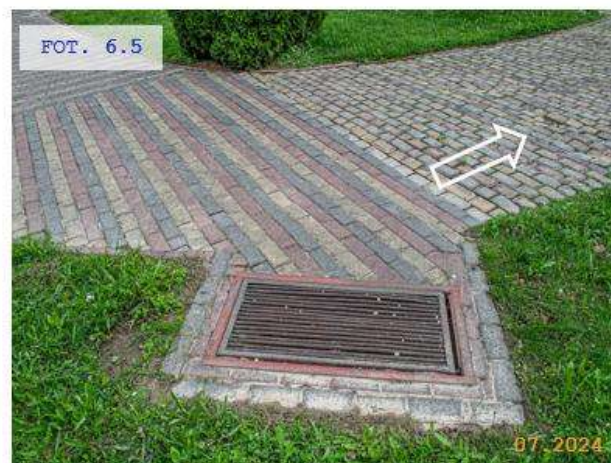
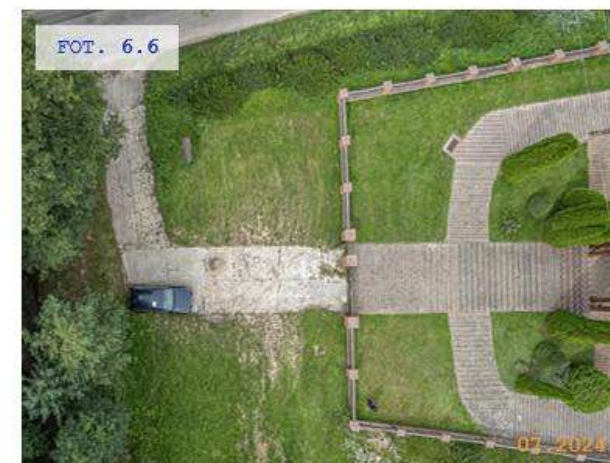
6.2 BRAMA WEJŚCIOWA I OGRODZENIE	Brama wejściowa oraz ogrodzenie z drewnianymi przęsłami, murowanymi słupkami oraz podmurówką. Stan niedostateczny <i>Elementy drewniane ogrodzenia silnie zawilgocone, zniekształcone przez wilgoć oraz porażone korozją biologiczną. W pojedynczych miejscach występują uszkodzenia mechaniczne (FOT. 6.3). Murowane słupki ogrodzeniowe z ubytkami w strukturze oraz zawilgoceniem i ogniskami korozji biologicznej (FOT.6.1, FOT. 6.3).</i>

6.3 BUDYNKI WCHODZĄCE W SKŁAD ZESPOŁU SAKRALNEGO	Brak		
6.4 MAŁA ARCHITEKTURA	Brak		
6.5 INFRASTRUKTURA SERWISOWA	Parking dla samochodów osobowych przed bramą wjazdową o nawierzchni trawiastej, droga dojazdowa betonowa? Stan dostateczny <i>Droga dojazdowa spękana, z licznymi ubytkami w strukturze. Plac parkingowy nieutwardzony, brak organizacji i wydzielenia miejsc parkingowych (FOT. 6.6).</i>

- FOT. 6.1 Spękania, ubytki, wykruszenia w strukturze cegły słupków ogrodzeniowych.
- FOT. 6.2 Drewniana brama wjazdowa zawilgocona, porażona korozją biologiczną, zniekształcona przez wilgoć. Przęsła ogrodzenia wyraźnie ugięte, prażone korozją biologiczną, powłoka malarska niejednorodna.
- FOT. 6.3 Silna degradacja ceglano-słupkowego ogrodzenia.
- FOT. 6.4 Nierówności w kostce brukowej na drodze procesyjnej.
- FOT. 6.5 Odprowadzenie wód opadowych. Kostka brukowa miejscowo nierówna i porośnięta mchem.
- FOT. 6.6 Nieutwardzony parking, bez organizacji ruchu. Widok z góry.
