KARTA EWIDENCYJNA ZABYTKU NIERUCHOMEGO

KOŚCIÓŁ PAR. PW. ŚW. STANISŁAWA BISKUPA I MĘCZENNIKA

SEROKOMLA

KARTA OPISU ARCHITEKTONICZNEGO ORAZ STANU ZACHOWANIA OBIEKTU ZABYTKOWEGO:

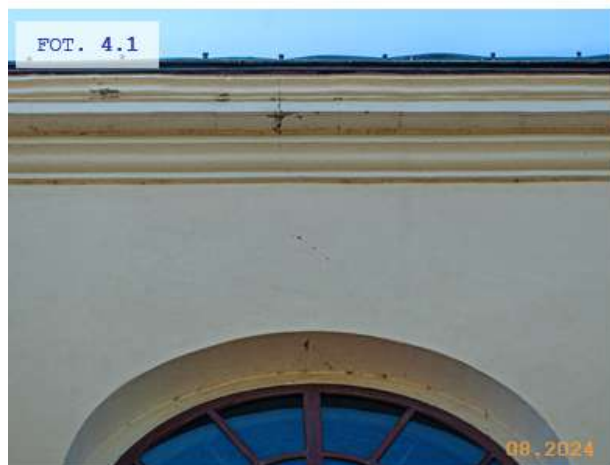
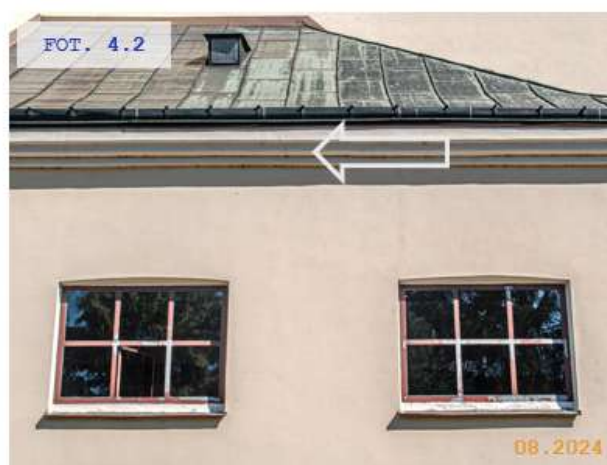
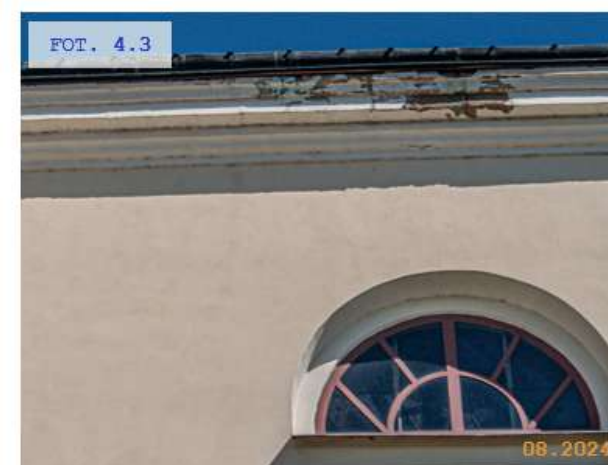
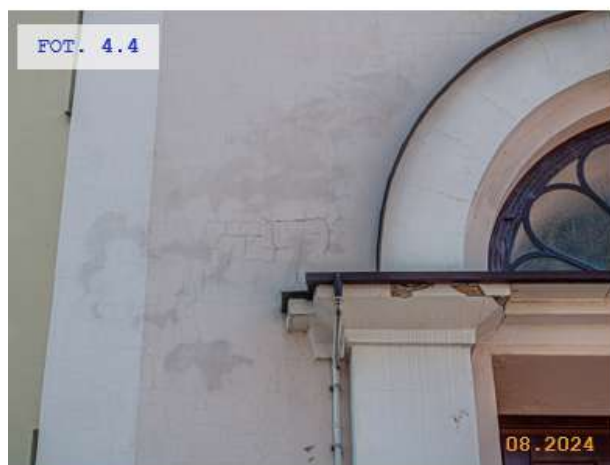
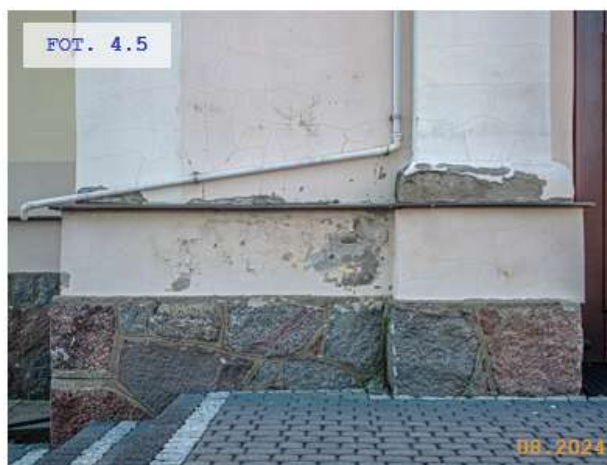
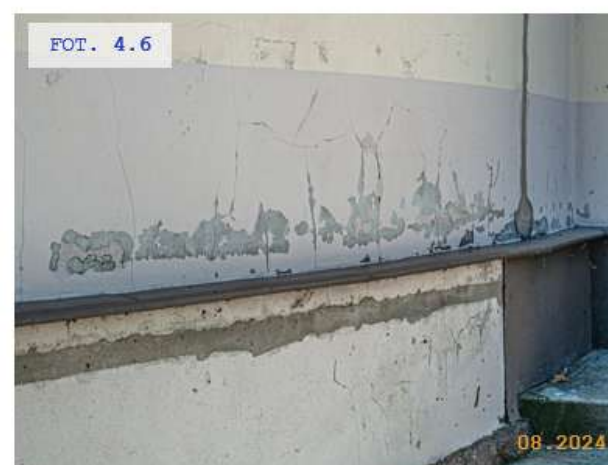
4.1 ŚCIANY ZEWNĘTRZNE	<p>Ściany zewnętrzne konstrukcyjne murowane z cegły ceramicznej pełnej na zaprawie cementowo-wapiennej, obustronnie otynkowane. Cokół oblicowany płytami granitowymi.</p> <p>Stan dostateczny</p> <p>Rysy skurczowe na powierzchni warstw wykończeniowych ścian zewnętrznych (FOT. 4.4). Nad jednym z otworów okiennych na elewacji północnej zarysowanie konstrukcyjne przechodzące przez łuk okna, ścianę nad nim oraz gzyms koronujący (FOT. 4.1). Na elewacjach w pasie ponad cokół występują rozległe obszary odspojenia tynków spowodowane podwyższonym poziomem zawilgocenia i krystalizacją soli (FOT. 4.5). Pod obróbkami blacharskimi cokołu pas uzupełnionego tynku bez powłoki malarskiej (FOT. 4.6). Zawilgocenia, zabrudzenia oraz ogniska korozji biologicznej (porosty i grzyby-pleśnie) występują na wszystkich elewacjach, w szczególności na ścianie północnej ponad obróbką blacharską pokrycia dachowego nawy bocznej (FOT. 4.8). W strefach podokapowych na gzymsie koronującym występują zarysowania (FOT. 4.2), obszary zawilgocenia oraz odspojenia tynku (FOT. 4.3, FOT. 4.7). Na uszkodzenia wpływ mają miejscowe nieszczelności instalacji odwodnienia oraz jej niewydolności przy intensywnych opadach atmosferycznych. Znaczne uszkodzenia tynków pilastrów przy drzwiach głównych kościoła.</p>

4.2 STOLARKA OKIENNA I DRZWIOWA	<p>Ramy okienne stalowe, oszklone z podziałem wielokwaterowym. W części okien wypełnienie szkłem witrażowym. Parapety z blachy stalowej. Drzwi główne płycinowe, dwuskrzydłowe oraz drzwi prowadzące do zakrystii - płycinowe, jednoskrzydłowe.</p> <p>Stan dostateczny</p> <p>Stalowe ramy okienne oraz parapety z licznymi odspojeniami powłoki malarskiej oraz ogniskami korozji chemicznej (FOT. 4.6). Degradacja materiału na styku ram stalowych i parapetów podokiennych. Szklenie pełne.</p> <p>Drzwi główne zewnętrzne w dobrym stanie technicznym, z niewielkimi śladami zużycia eksploatacyjnego przede wszystkim w dolnych partiach skrzydeł drzwiowych.</p> <p>Drzwi zewnętrzne boczne w dostatecznym stanie technicznym. W dolnych partiach skrzydeł widoczna degradacja elementów drewnianych, zmiana koloru drewna, początki rozwoju korozji biologicznej. Skrzydła drzwiowe z odspojoną powłoką malarską, przetarciami w okolicy klamki oraz punktową korozją stalowych elementów okuć (FOT. 4.11).</p>

4.3 POKRYCIE DACHOWE	<p>Pokrycie dachowe z blachy miedzianej.</p> <p>Stan dobry</p> <p>Na pokryciu dachowym występują liczne ogniska korozji biologicznej, głównie w porostów (FOT. 4.10). Powierzchnia pokrycia z licznymi zaciekami związanymi z nierównomiernym wypłukiwaniem warstwy patyny. Powierzchnie kopuł wieży zanieczyszczone odchodami ptaków. Na styku obróbki blacharskiej pokrycia i ściany zewnętrznej pas zawilgocenia, tynki na styku z połączeniami zabrudzone tlenkami miedzi (FOT. 4.4).</p>

- FOT. 4.1 Zarysowanie nadproża.
 FOT. 4.2 Niejednorodność i odspojenia powłoki malarskiej na ramach okiennych, spękania gzymsu.
 FOT. 4.3 Odspojenie tynku na gzymsie koronującym.
 FOT. 4.4 Siatka spękań i obszar zawilgocenia na fasadzie przy wejściu głównym do obiektu.
 FOT. 4.5 Uszkodzenia i odspojenia tynku w pasie cokołu przy wejściu głównym do obiektu.
 FOT. 4.6 Spękania odspojenia powłoki malarskiej ściany zewnętrznej.

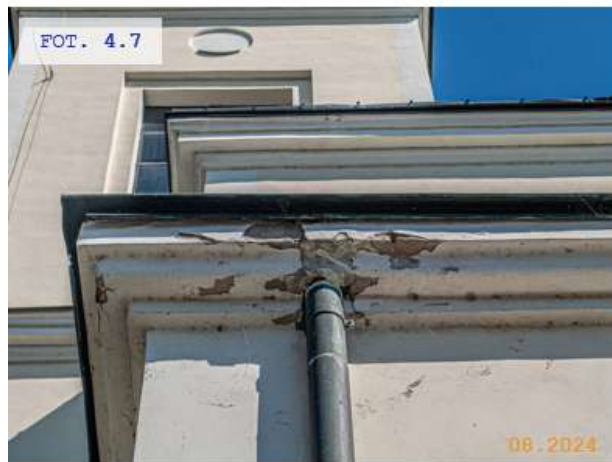
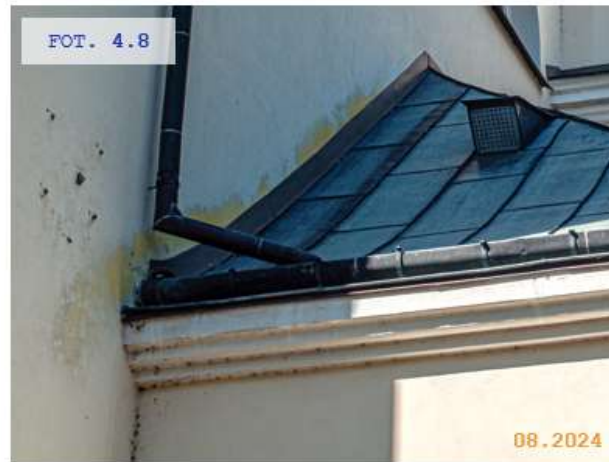
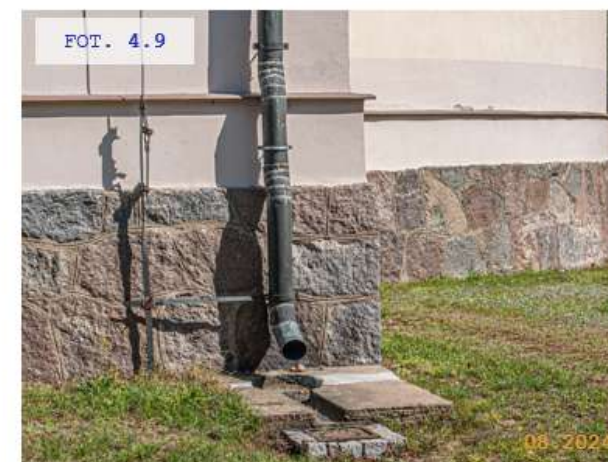
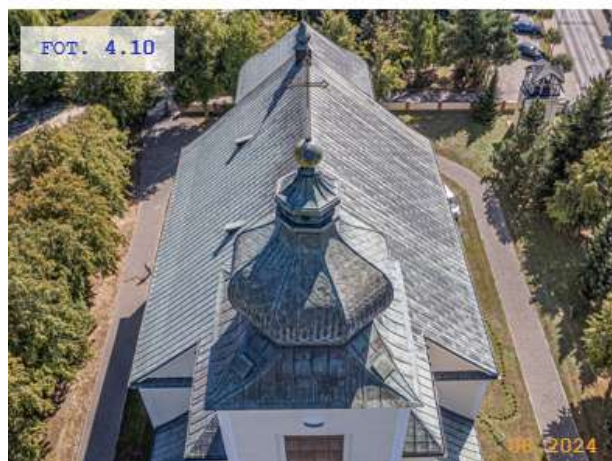
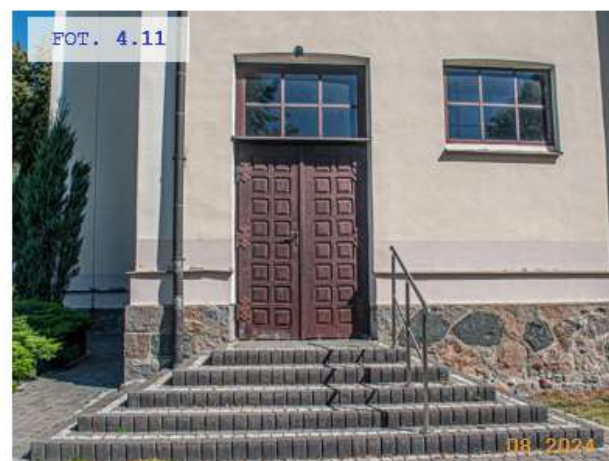
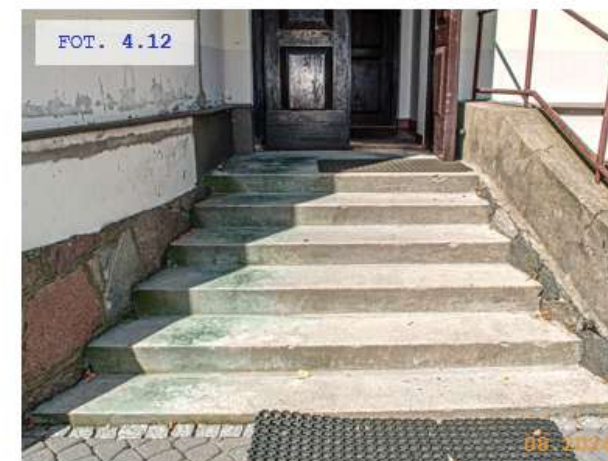
4.4 SYSTEM ODWODNIENIA	<p>Rynny i rury spustowe z blachy miedzianej. Woda opadowa odprowadzana za pośrednictwem betonowych koryt do instalacji deszczowej.</p> <p>Stan niedostateczny</p> <p>System odwodnienia kompletny. Rynny nieszczelne lub niewydolne przy zwiększonych opadach atmosferycznych, przez co w strefie gzymsu koronującego występują uszkodzenia tynku (FOT. 4.5, FOT. 4.7). Rynny z miejscowymi wgnieceniami, zmianami geometrii. Powierzchnia rur spustowych niejednorodna, z uwagi na nierównomierne wypłukiwanie patyny (FOT. 4.9). W obszarze wylotu wody opadowej występuje silnie zawilgocenie z rozwijającą się korozją biologiczną, koryta odprowadzającego wodę opadową z wykwitami glonów i porostów.</p>

4.5 OPASKA	<p>Brak opaski skutkuje zwiększonym poziomem zawilgocenia ścian oraz rozwojem korozji biologicznej na cokole (FOT. 4.9).</p>		
4.6 SCHODY ZEWNĘTRZNE RAMPA	<p>Główne schody zewnętrzne, boczne do nawy bocznej (elewacja południowa) oraz rampa z kostki brukowej z obrzeżem betonowym. Schody zewnętrzne boczne (elewacja północna) oraz do zakrystii (elewacja wschodnia) betonowe, bez warstwy wykończeniowej.</p> <p>Stan dobry / dostateczny</p> <p>Schody z kostki brukowej w stanie technicznym dobrym, punktowo porośnięte przez roślinność niższą (FOT. 4.11). Schody betonowe w stanie technicznym dostatecznym, na powierzchni występują spękania, niewielkie ubytki oraz zabrudzenia tlenkami miedzi, spowodowane spływającą wodą deszczową z połaci dachowych (FOT. 4.12).</p>

- FOT. 4.7 Odspojenia tynku spowodowane prawdopodobnie nieuszczelnnością systemu odwodnienia.
- FOT. 4.8 Ogniska korozji biologicznej na ścianie ponad obróbką blacharską pokrycia dachowego, korozja pokrycia dachowego i systemu odwodnienia.
- FOT. 4.9 Brak opaski okalającej budynek, niejednorodna powierzchnia rury spustowej.
- FOT. 4.10 Korozja i zabrudzenia pokrycia dachowego.
- FOT. 4.11 Odspojenia powłoki malarskiej skrzydeł drzwiowych. Stopnie schodów bocznych porośnięte roślinnością niższą.
- FOT. 4.12 Spękania schodów bocznych, zabrudzenia stopni tlenkami miedzi.

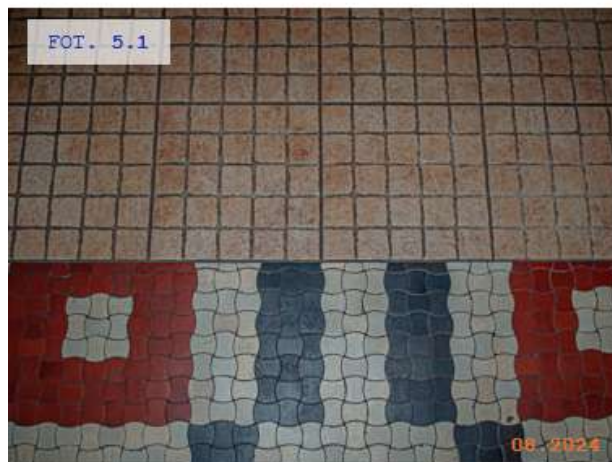
5.5 PODŁOGI I POSADZKI	<p>Posadzki w nawach i kruchcie dekoracyjne ceramiczne, na chórze podłoga z desek, w kaplicy parkiet.</p> <p>Stan dobry</p> <p><i>Brak zastrzeżeń do stanu technicznego podłogi, występują niewielkie uszkodzenia związane głównie z wieloletnią eksploatacją obiektu (FOT. 5.1).</i></p>

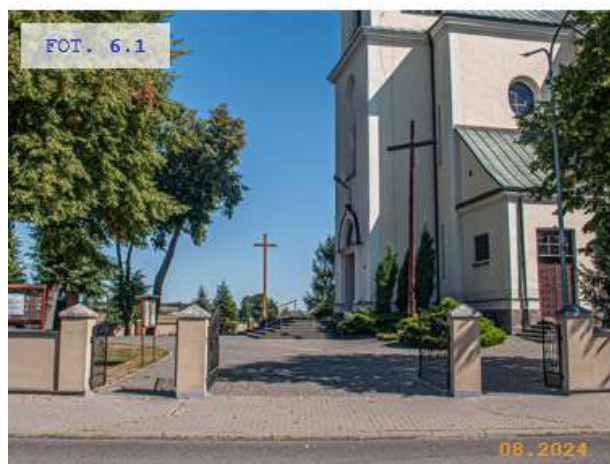
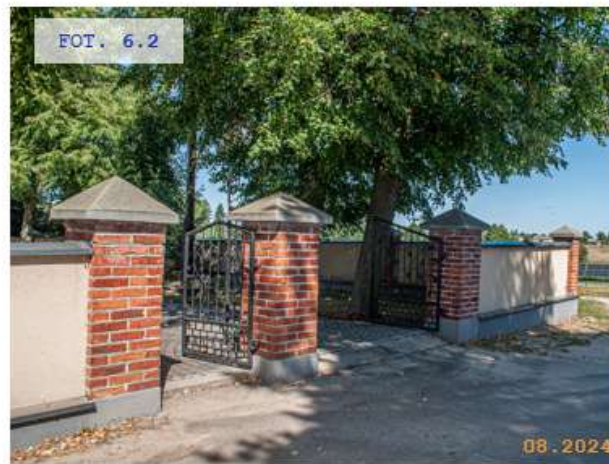
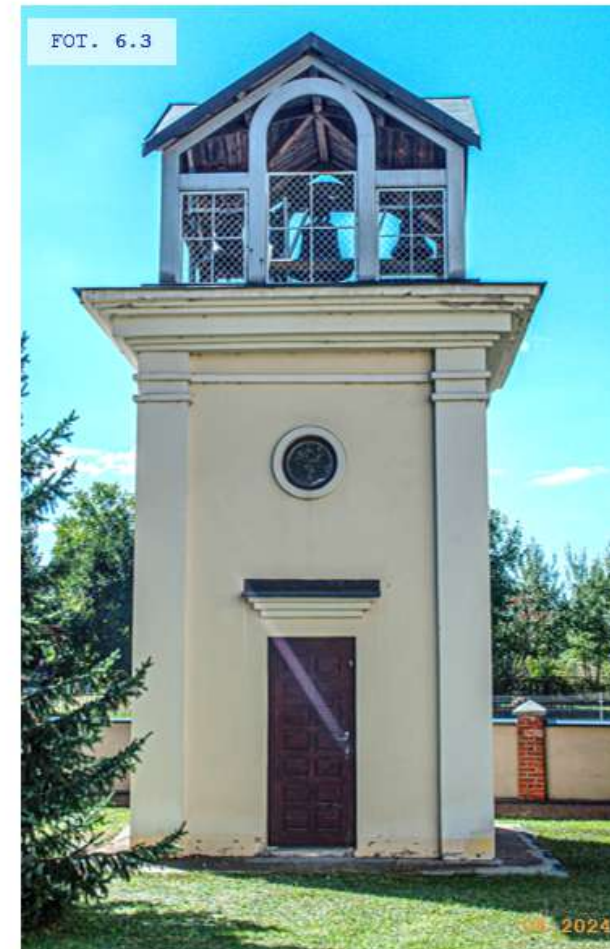
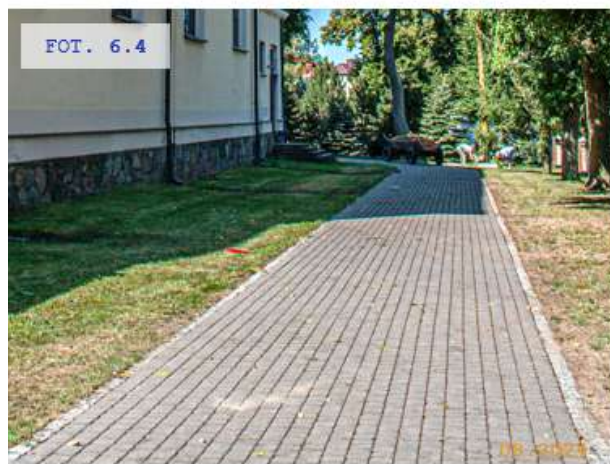
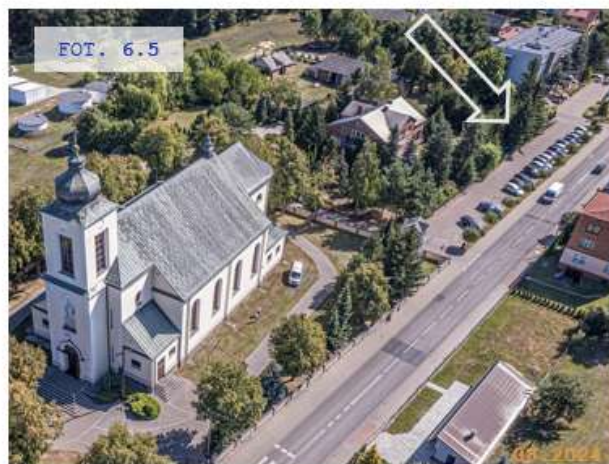
6.1 OTOCZENIE KOŚCIOŁA	<p>Plac oraz dojścia wykonane z kostki betonowej brukowej z obrzeżem betonowym.</p> <p>Stan dobry</p> <p>Ciągi piesze w stanie technicznym dobrym, geometria zachowana, powierzchnia równa. Nie stwierdzono istotnych uszkodzeń mechanicznych nawierzchni. Miejscowo występują obszary porośnięte roślinnością niższą oraz mchem (FOT. 6.5). Przy bramie wjazdowej z tyłu kościoła uszkodzenie betonu na styku utwardzenia zewnętrznego i kostki brukowej.</p>

6.2 BRAMA WEJŚCIOWA I OGRODZENIE	<p>Przęsła bramy głównej stalowe z słupkami murowanymi z cegły ceramicznej pełnej, otynkowane. Przęsła ogrodzenia murowane z cegły ceramicznej pełnej, otynkowane. Betonowe czapy na słupach, obróbki z blachy na przęsłach i podmurówce.</p> <p>Stan dostateczny</p> <p>Stalowe przęsła ogrodzeniowe punktowo skorodowane (FOT. 6.1). Słupki i przęsła miejscowo zawilgocone oraz porażone korozją biologiczną (FOT. 6.2), występują miejscowe zarysowania i odspojenia tynku. Czapy ogrodzeniowe betonowe zawilgocone z widocznymi zaciekami na powierzchniach bocznych. Na czapach ogniska korozji biologicznej - porosty.</p>

6.3 OBIEKTY KULTU RELIGIJNEGO	<p>Dzwonnica murowana z cegły, otynkowana, przykryta pokryciem z blachy miedzianej.</p> <p>Stan dostateczny</p> <p>Brak istotnych uszkodzeń konstrukcyjnych, rys i spękań. Na ścianach liczne obszary o podwyższonej wilgotności z rozwijającą się korozją biologiczną, w szczególności w pasie przyziemia. Na skutek niewłaściwego odprowadzenia wody z dachu dzwonnicy i obróbek blacharskich doszło do znacznych uszkodzeń powierzchni tynków i malatur gzymsu koronującego. Opaska dookoła obiektu porośnięta roślinnością niższą (FOT. 6.3).</p>

- FOT. 6.1 Brama główna w bardzo dobrym stanie technicznym.
- FOT. 6.2 Podmurówka ogrodzenia boczego z ubytkami i spękaniami, porażona korozją biologiczną.
- FOT. 6.3 Murowana dzwonnica z uszkodzeniami głównie w obrębie gzymsu koronującego oraz przy podstawie ścian.
- FOT. 6.4 Droga procesyjna porośnięta roślinnością niższą.
- FOT. 6.5 Wybrukowany parking z organizacją ruchu. Widok z góry.
