KARTA EWIDENCYJNA ZABYTKU NIERUCHOMEGO

KOŚCIÓŁ PARAFIALNY PW. ŚW. MIKOŁAJA

Lubień

KARTA OPISU ARCHITEKTONICZNEGO ORAZ STANU ZACHOWANIA OBIEKTU ZABYTKOWEGO

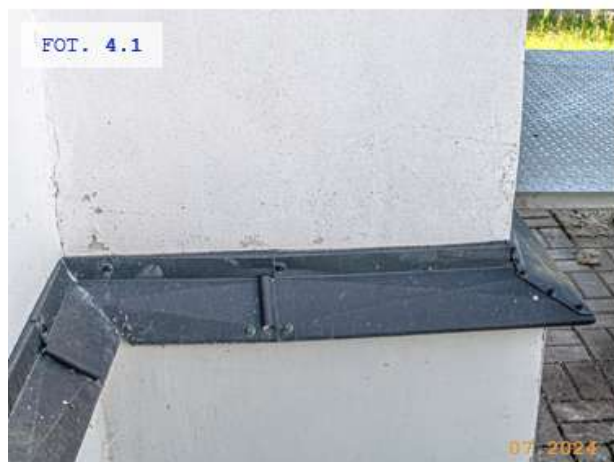
4.1 ŚCIANY ZEWNĘTRZNE	<p>Ściany zewnętrzne konstrukcyjne murowane z cegły ceramicznej pełnej, obustronnie otynkowane, pomalowane. Po obwodzie obróbka blacharska cokołu oraz podstawy ściany.</p> <p>Stan dostateczny</p> <p>Rysy skurczowe występują na powierzchni tynków na elewacjach kościoła oraz wieży kościelnej. Na ścianach wieży rozległe obszary zawilgocenia, zabrudzenia oraz porażenia korozją biologiczną (porosty i grzyby-pleśnie). W miejscach gdzie dochodzi do procesu odsychania tynków występuje intensywne krystalizacja soli (FOT. 4.3). W strefach podokapowych oraz przy zakończeniach rynien występują obszary zawilgocenia oraz ślady spływu wody opadowej. Może to świadczyć o miejscowych nieszczelnościach instalacji odwodnienia lub jej niewydolności przy intensywnych opadach atmosferycznych. W pasie ponad cokołem budynku uszkodzenia spowodowane podwyższonym poziomem zawilgocenia - odspojenia tynku (FOT. 4.1).</p>

- FOT. 4.1 Odspojenia tynku na ścianach zewnętrznych w pasie ponad obróbką blacharską cokołu.
- FOT. 4.2 Ogniska korozji biologicznej oraz zabrudzenia na wschodnich i północnych połaciach dachowych.
- FOT. 4.3 Ściany wieży kościelnej silnie zawilgocone, zabrudzone z licznymi obszarami porażonymi korozją biologiczną.
- FOT. 4.4 Opaska porośnięta mchem oraz roślinnością niższą.
- FOT. 4.5 Drzwi główne z niejednorodną powłoką malarską i śladami zużycia eksploatacyjnego. Podjazd.

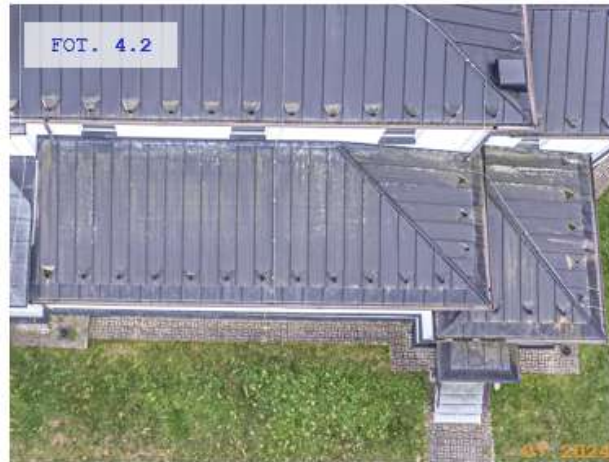
4.3 POKRYCIE DACHOWE	<p>Pokrycie dachowe obiektu z dwóch rodzajów blachy miedzianej, jeden typ na wieży kościelnej, drugi nad nawą główną.</p> <p>Stan dostateczny</p> <p>Na powierzchni pokrycia dachowego liczne ogniska korozji biologicznej (glony i porosty), w szczególności na połaciach wschodnich oraz północnych. W obrębie systemu odwodnienia oraz łapaczy śniegowych występują skupiska glonów. Na połaciach dachowych nawy głównej i naw bocznych oraz na całym pokryciu wieży kościelnej występują zabrudzenia o białej barwie (odchody ptasie) oraz fragmenty tynków i malatur odspojone od ścian (FOT. 4.2)</p>

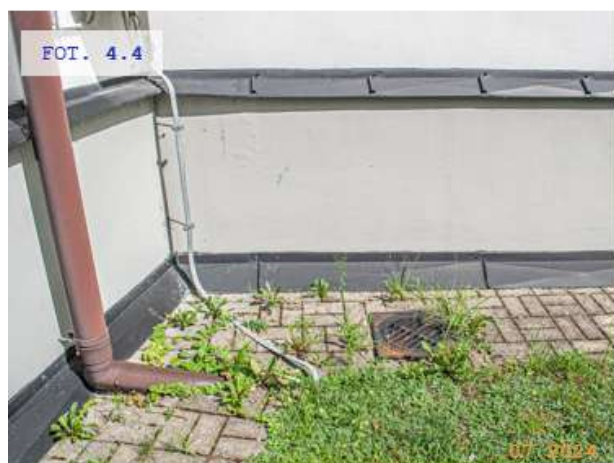
4.5 OPASKA	<p>Opaska z kostki betonowej brukowej z obrzeżem betonowym.</p> <p>Stan dostateczny</p> <p>Opaska wykonana z zachowaniem spadku, miejscowo, w wyniku osiadania lub wymywania gruntu spod ciągów pieszych, powierzchnia kostki nierówna. Występują liczne obszary porażone korozją biologiczną, porośnięte mchem oraz roślinnością niższą. Połączenie styku opaska/cokół zabezpieczone obróbką blacharską (FOT. 4.4).</p>

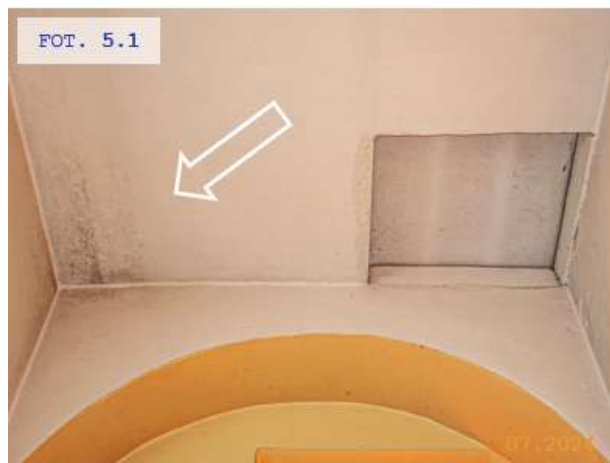
- FOT. 5.1 Ognisko korozji biologicznej w narożniku ściany i stropu oraz w obrębie wyłazu nad chórem.
 FOT. 5.2 Odspojenie powłoki malarskiej na ścianie zewnętrznej od wewnątrz nad wejściem głównym.
 FOT. 5.3 Spękania na sklepieniu.
 FOT. 5.4 Panele podłogowe w nawie głównej bez zastrzeżeń.
 FOT. 5.5 Drewniane, kręcone schody prowadzące na chór z niejednorodną powłoką zabezpieczającą.
 FOT. 5.6 Spękania i odspojenia powłoki malarskiej pod oknem.

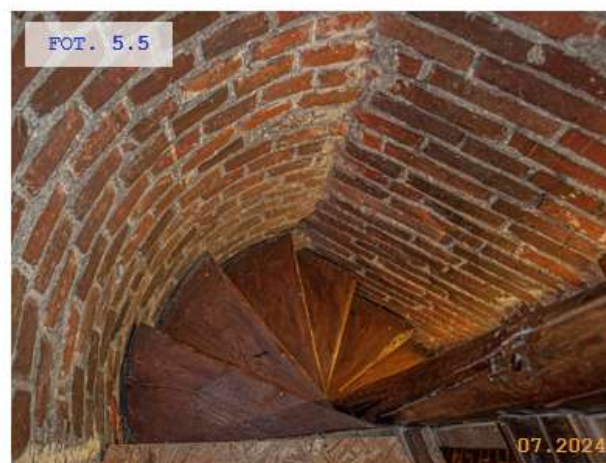
5.6 WIĘŻBA DACHOWA	<p><i>Brak możliwości oceny stanu technicznego więźby dachowej.</i></p>		
5.6 SCHODY WEWNĘTRZNE	<p><i>Schody wewnętrzne prowadzące na chór drewniane, kręcone.</i></p> <p>Stan dostateczny</p> <p><i>Schody w stanie dostatecznym ze śladami zużycia eksploatacyjnego i niejednorodną powłoką zabezpieczającą. Występują powierzchniowe ubytki drewna na krawędziach stopni (FOT. 5.5).</i></p>

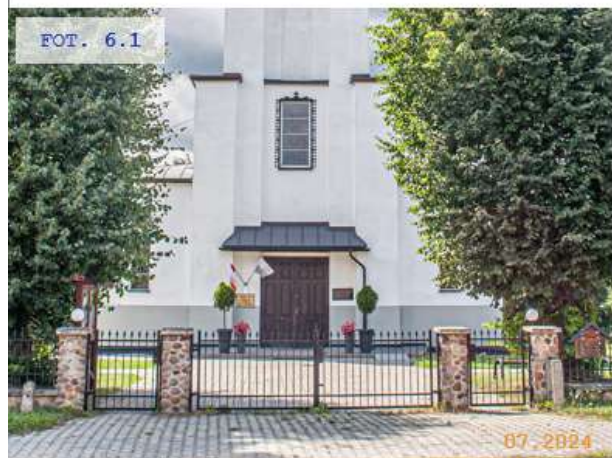
6.2 BRAMA WEJŚCIOWA I OGRODZENIE	<p><i>Brama wejściowa oraz ogrodzenie ze stalowymi przęsłami, kamiennymi słupkami oraz podmurówką z betonową czapą.</i></p> <p>Stan dostateczny</p> <p><i>Stalowe przęsła ogrodzeniowe punktowo skorodowane. Podmurówka z licznymi spękaniem i ubytkami w spoinach. Słupki i podmurówka zawilgocone oraz porażone korozją biologiczną (glony i porosty) (FOT. 6.2). Czapy słupków z licznymi odspojeniami, spękaniem. Na powierzchniach górnych czap rozwój porostów.</i></p>

- FOT. 6.1 Brama główna, zawilgocone kamienne słupki ogrodzenia, skorodowane przęsła.
- FOT. 6.2 Furtka boczna od strony parkingu, ogniska korozji na betonowej czapie słupów i podmurówki.
- FOT. 6.3 Korozja chemiczna pokrycia dachowego dzwonnicy.
- FOT. 6.4 Chodnik i droga procesyjna porośnięta mchem i roślinnością niższą w spoinach kostki brukowej
- FOT. 6.5 Nietwardzony parking, bez organizacji ruchu. Widok z góry.

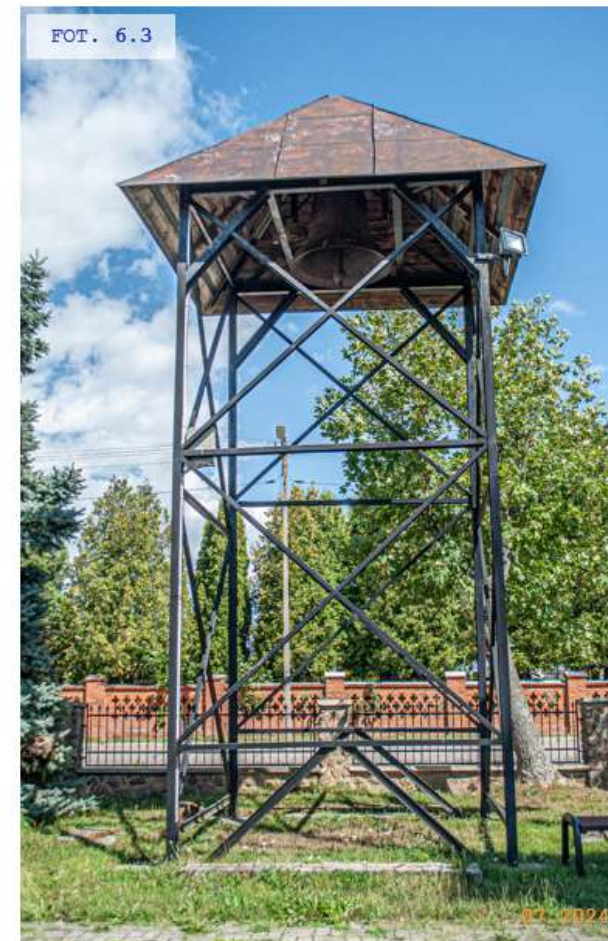
6.3 OBIEKTY KULTU RELIGIJNEGO	<p><i>Dzwonnica o konstrukcji stalowej, przykryta dachem czterospadowym, pokryty blachą stalową.</i></p> <p>Stan dostateczny</p> <p><i>Elementy konstrukcji stalowej z licznymi ogniskami korozji chemicznej. Pokrycie zadaszzenia dzwonnicy z niejednorodną i odspojona powłoką malarską, blacha od wewnątrz silnie skorodowana (FOT. 6.3).</i></p>

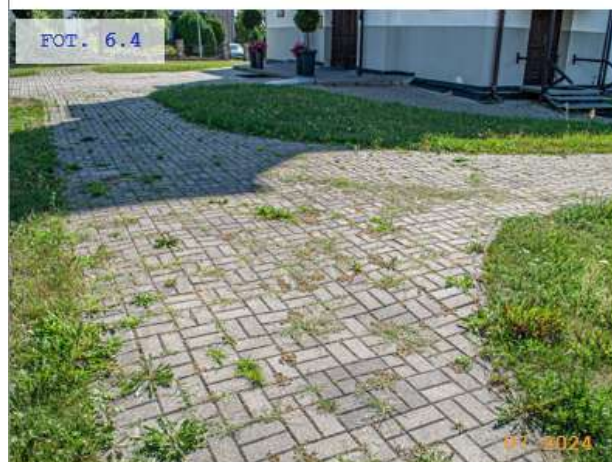
6.1 OTOCZENIE KOŚCIOŁA	<p><i>Plac, dojścia oraz droga procesyjna wykonane z kostki betonowej brukowej z obrzeżem betonowym.</i></p> <p>Stan dobry</p> <p><i>Ciągi piesze w stanie technicznym dobrym, geometria zachowana, powierzchnia równa. Nie stwierdzono istotnych uszkodzeń mechanicznych nawierzchni. Występują znaczne obszary ze spoinami między kostką betonową porośniętymi roślinnością niższą oraz mchem (FOT. 6.4).</i></p>
