KARTA EWIDENCYJNA ZABYTKU NIERUCHOMEGO WPISANEGO DO REJESTRU ZABYTKÓW

KOŚCIÓŁ PARAFIALNY IMIENIA NAJŚWIĘTSZEJ MARYI PANNY

KOLANO - KOLONIA

KARTA OPISU ARCHITEKTONICZNEGO ORAZ STANU ZACHOWANIA OBIEKTU ZABYTKOWEGO:

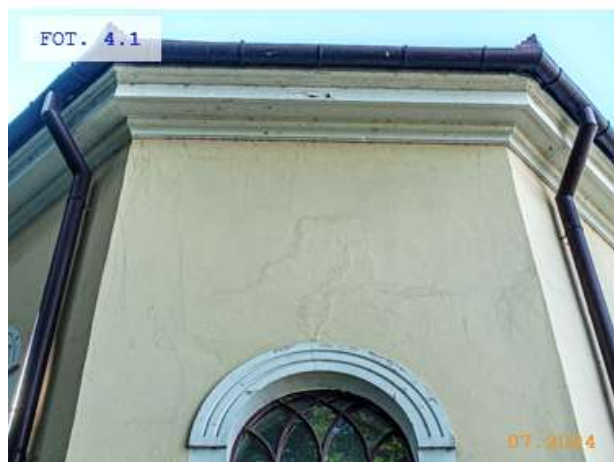
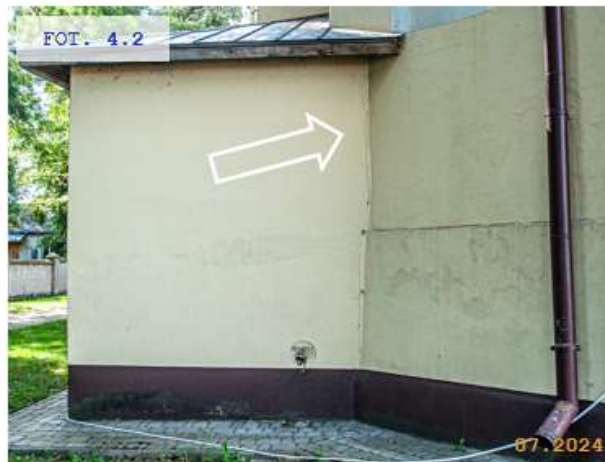
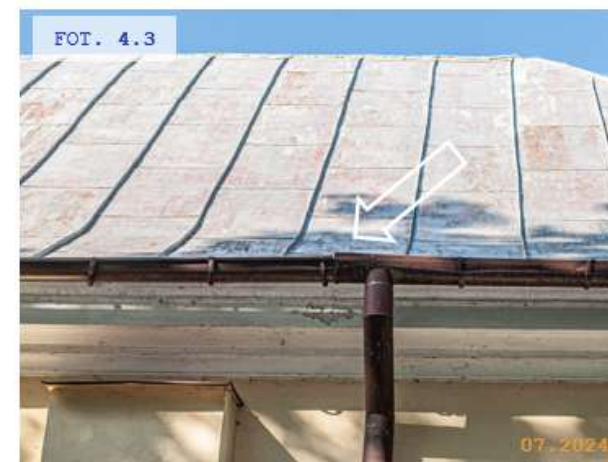
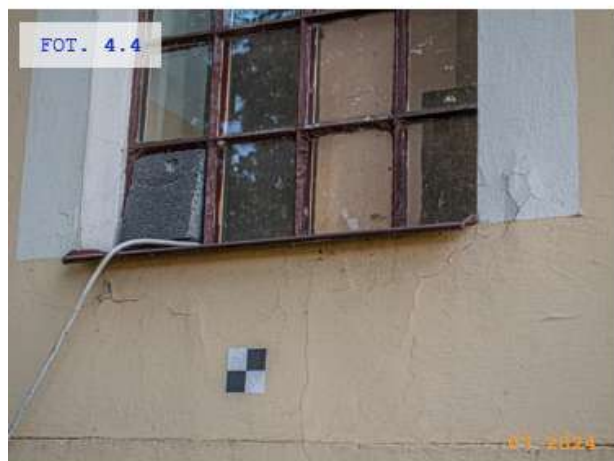
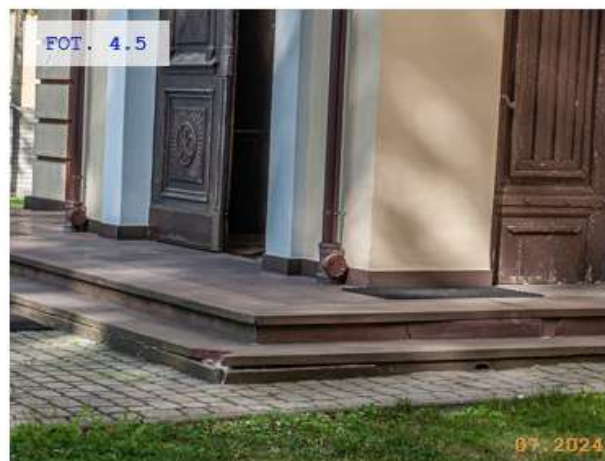
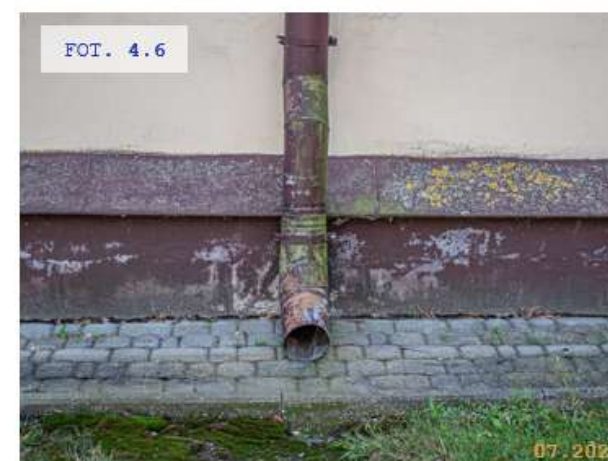
4.1 ŚCIANY ZEWNĘTRZNE	<p><i>Ściany zewnętrzne konstrukcyjne murowane z cegły ceramicznej pełnej, obustronnie otynkowane i pomalowane.</i></p> <p>Stan niedostateczny</p> <p><i>Na powierzchni ścian i detali architektonicznych występują liczne zarysowania (FOT. 4.1). Większość z nich ma charakter przypowierzchniowy i dotyczy warstw tynkarskich. Nad otworem okiennym rysy konstrukcyjne nadproża łukowego. Pionowe spękanie na granicy ganku i kościoła związane z brakiem przewiązania brył lub niejednorodnym osiadaniem (FOT.4.2). Tynki zawilgocone, powłoki malarskie na wielu obszarach odspojone. Cokół silnie porażony przez korozję biologiczną z ogniskami glonów i porostów, z niejednorodną i odspojoną powłoką malarską. Liczne uszkodzenia powierzchni tynków gzymsu koronującego. Brak szczelności na styku opaska/cokołu (FOT.4.6).</i></p>

4.2 STOLARKA OKIENNA I DRZWIOWA	<p><i>Ramy okienne stalowe, wielokwaterowe, wypełnione szkłem witrażowym. Drzwi główne drewniane, dwuskrzydłowe oraz drzwi boczne drewniane, jednoskrzydłowe.</i></p> <p>Stan dostateczny</p> <p><i>Stalowe ramy okienne porażone korozją chemiczną, z licznymi uszkodzeniami powłok malarskich (FOT. 4.4). Skrzydła drzwiowe z niejednorodną powłoką malarską i śladami zużycia eksploatacyjnego. Większość uszkodzeń występuje w dolnych partiach skrzydeł drzwiowych (FOT. 4.5).</i></p>

4.3 POKRYCIE DACHOWE	<p><i>Pokrycie dachowe z blachy stalowej na rąbek stojący.</i></p> <p>Stan niedostateczny</p> <p><i>Pokrycie dachowe z odspojonymi powłokami malarskimi, powszechnie występują ogniska korozji chemicznej (FOT. 4.3). Uszkodzenia, możliwe nieciągłości obróbek wzdłuż kalenicy.</i></p>

4.4 SYSTEM ODWODNIENIA	<p><i>Rynny i rury spustowe z blachy stalowej. Woda deszczowa odprowadzana na tereny zielone, brak koryt odprowadzających wody opadowe.</i></p> <p>Stan dostateczny</p> <p><i>System odwodnienia kompletny. Liczne uszkodzenia powłok zabezpieczających blachę rynien i rur spustowych. Na ich powierzchniach występuje wiele ognisk korozji biologicznej oraz chemicznej (FOT 4.6). Nieciągłości na połączeniach rynien (FOT. 4.3).</i></p>

4.5 OPASKA	<p><i>Opaska z betonowej kostki brukowej z obrzeżem betonowym.</i></p> <p>Stan dostateczny</p> <p><i>Powierzchnia opaski nierówna, zawilgocona oraz porażona przez korozję biologiczną. Na całej długości porośnięta mchem i roślinnością niższą. Brak szczelności na styku opaska/cokołu (FOT. 4.6). W szczególności w strefach wylotów rur spustowych intensywne porażenie powierzchni kostki brukowej glonami.</i></p>

4.6 SCHODY ZEWNĘTRZNE PODJAZD	<p><i>Schody zewnętrzne oraz rampa betonowe, wykończone płytami kamiennymi. Schody boczne betonowe, bez warstwy wykończeniowej.</i></p> <p>Stan niedostateczny</p> <p><i>Płyty kamienne pokrywające schody główne oraz rampę uszkodzone i odspojone od stopni (FOT. 4.5). Powierzchnia płyt rampy spękana i porażona korozją biologiczną. Szczeliny pomiędzy płytami rampy porasta trawa. Powierzchnie schodów bocznych z ubytkami w strukturze, porażone przez korozję biologiczną w postaci glonów.</i></p>

- FOT. 4.1 Siatka spękań na ścianie zewnętrznej, nadprożu nad oknem oraz na gzymsie koronującym.
- FOT. 4.2 Pionowe spękanie na granicy ganku i bryły kościoła, zawilgocenie ścian, odspojona powłoka malarska pod okapem, korozja biologiczna cokołu.
- FOT. 4.3 Uszkodzenie systemu odwodnienia, skorodowane pokrycie dachowe.
- FOT. 4.4 Siatka spękań pod oknem, skorodowane ramy stalowe okna, brak w szkleniu – zabezpieczony styropianem.
- FOT. 4.5 Zdegradowane stopnie schodów głównych, niejednorodność powłok malarskich skrzydeł drzwiowych.
- FOT. 4.6 Ogniska korozji biologicznej, wykwity pleśni i porostów na cokole. Korozja wylewki rury spustowej. Brak szczelności na styku opaska/cokoł.

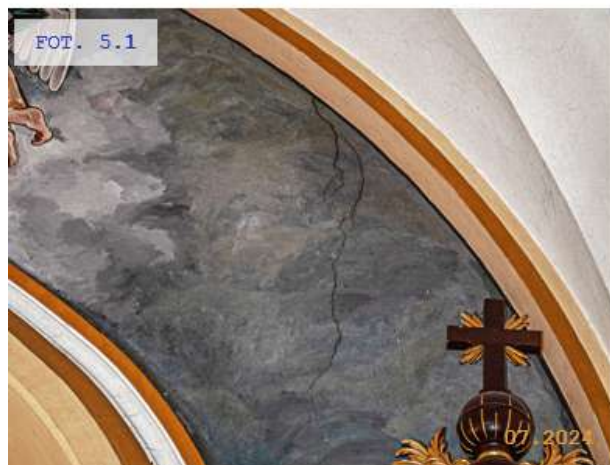
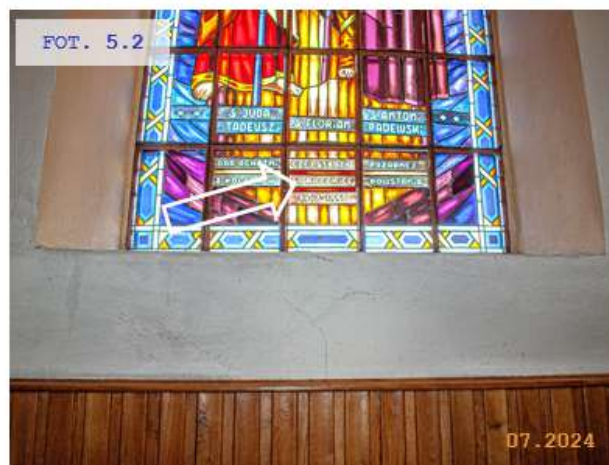
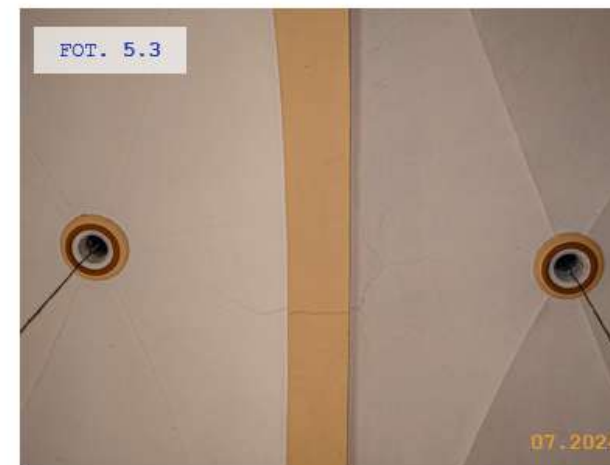
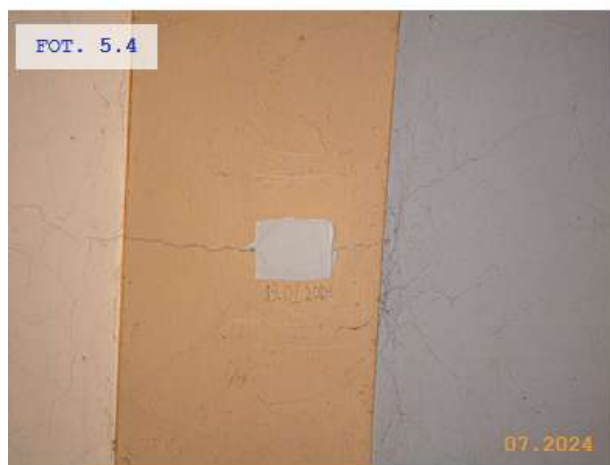
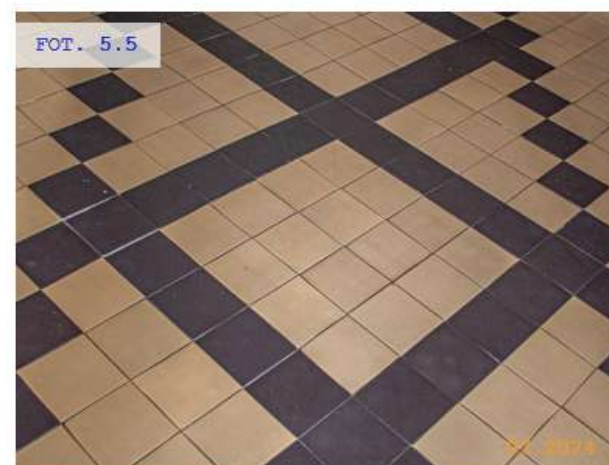
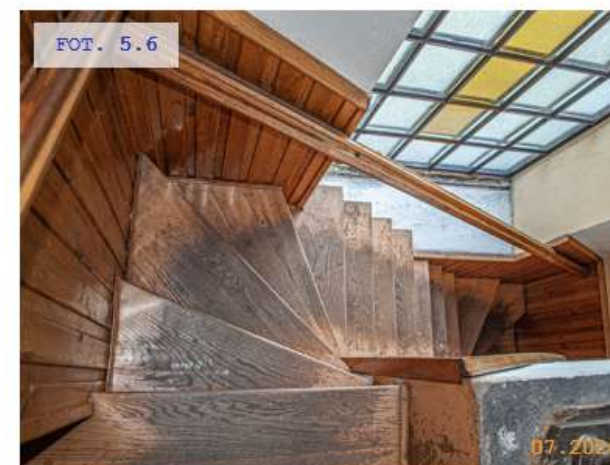
5.1 FUNDAMENTY	<i>Nie wykonano odkrywek fundamentów - brak możliwości oceny stanu technicznego.</i>		
5.2 KRYPTY	<i>Kościół nie posiada krypt.</i>		
5.3 ŚCIANY, FILARY	<i>Ściany konstrukcyjne murowane z cegły ceramicznej pełnej, otynkowane i pokryte powłoką malarską.</i> Stan niedostateczny <i>Na powierzchniach ścian występują spękania konstrukcyjne, na granicy nawy głównej oraz prezbiterium (FOT. 5.1), również w obrębie otworów okiennych (FOT. 5.2). Powłoki malarskie ścian niejednolite, zabrudzone oraz zawilgocone. Brak możliwości oceny stanu technicznego przyziemia ścian, ze względu na obciążenie ścian i filarów pasem drewnianej boazerii.</i>

5.5 PODŁOGI I POSADZKI	<i>Posadzka nawy i kruchty wykończona płytkami terakotowymi. Podłoga prezbiterium drewniana.</i> Stan dobry <i>Okładziny ceramiczne w dobrym stanie technicznym, z niewielkimi uszkodzeniami spowodowanymi wieloletnim zużyciem eksploatacyjnym (FOT. 5.6). Stan techniczny podłogi drewnianej bardzo dobry.</i>

5.6 WIĘŻBA DACHOWA	<i>Brak możliwości oceny stanu technicznego więźby dachowej ze względu na braku dostępu.</i>		
5.6 SCHODY WEWNĘTRZNE	<i>Schody wewnętrzne prowadzące na chór o konstrukcji drewnianej, zabiegowe.</i> Stan dobry <i>Brak istotnych uszkodzeń konstrukcyjnych oraz zmian geometrii. Stopnie z niejednolitą, przetartą powłoką malarską i wyraźnymi śladami zużycia eksploatacyjnego (FOT. 5.5). Balustrady schodów z licznymi uszkodzeniami powłok lakierniczych.</i>

- FOT. 5.1 Zarysowanie konstrukcyjne łuku przy ołtarzu.
 FOT. 5.2 Zarysowania oraz zabrudzenia pod oknem.
 FOT. 5.3 Zarysowania konstrukcyjne sklepienia.
 FOT. 5.4 Plomba badająca aktywność zarysowania sklepienia, założona 19.01.2024 r.
 FOT. 5.5 Posadzka z niewielkimi uszkodzeniami związanymi ze zużyciem eksploatacyjnym.
 FOT. 5.6 Schody prowadzące na chór z niejednorodną powłoką lakierniczą i śladami zużycia eksploatacyjnego.

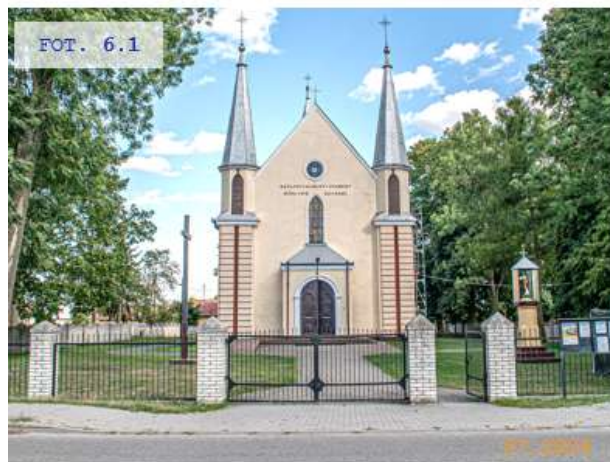
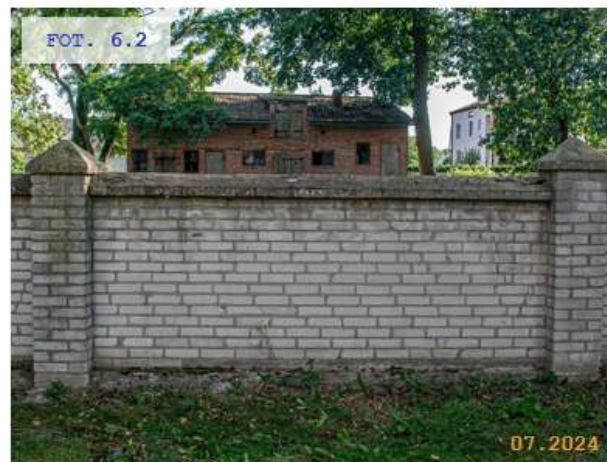
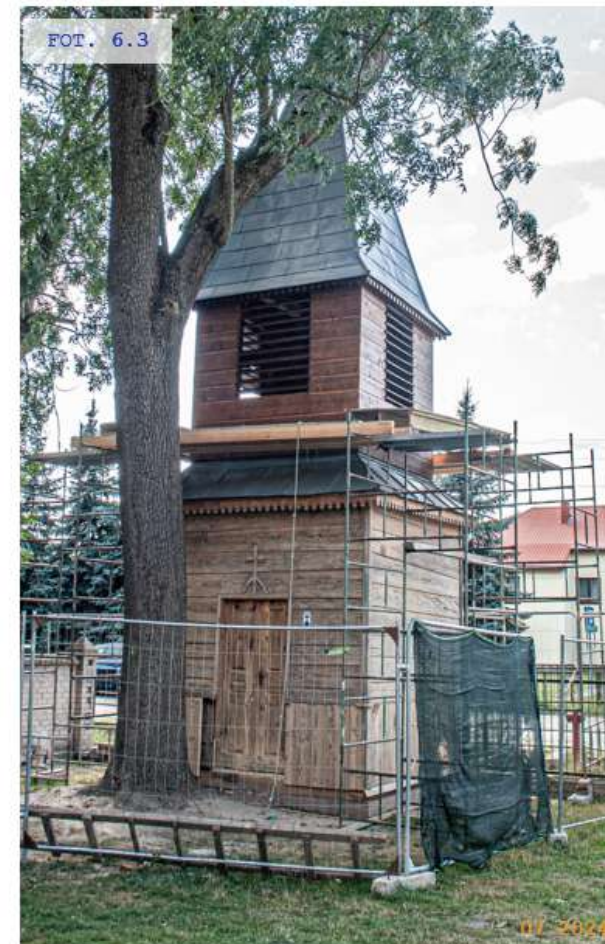
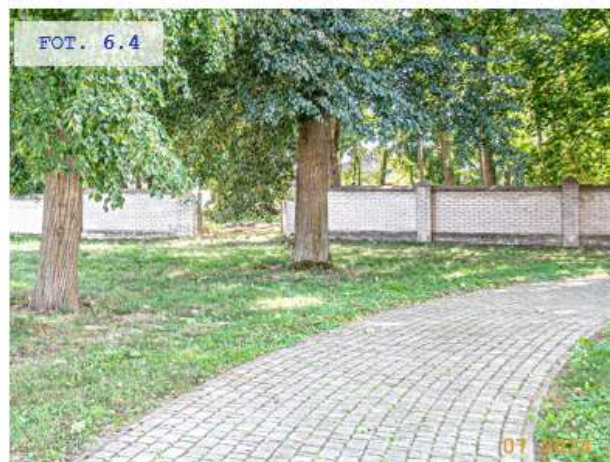
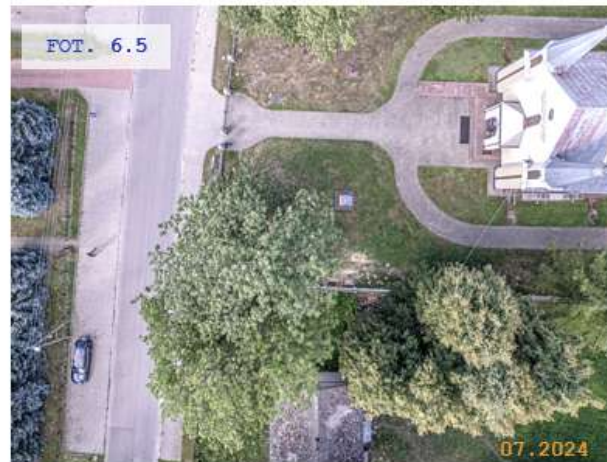
6.1 OTOCZENIE KOŚCIOŁA	<p>Plac oraz dojścia wykonane z kostki betonowej brukowej z obrzeżem betonowym.</p> <p>Stan dobry</p> <p>Ciągi piesze w stanie technicznym dobrym, geometria zachowana. Powierzchnia miejscowo nierówna, prawdopodobnie z uwagi na nierównomierną osiadanie lub wymywanie gruntu pod ciągami pieszymi. Nie stwierdzono istotnych uszkodzeń mechanicznych nawierzchni. Występują obszary porośnięte mchem (FOT. 6.4).</p>

6.2 BRAMA WEJŚCIOWA I OGRODZENIE	<p>Przęsła ogrodzeniowe od strony frontowej oraz furtki boczne - stalowe, na podmurówce ceglanej, zamocowane w słupkach murowanych z cegły wapienno-piaskowej. Przęsła boczne w całości murowane z cegły wapienno-piaskowej.</p> <p>Stan dostateczny</p> <p>Podstawa przęseł z licznymi uszkodzeniami warstw przypowierzchniowych, występują obszary o podwyższonym poziomie zawilgocenia z ogniskami rozwijającej się korozji biologicznej oraz wykwitami korozji solnej (FOT. 6.2). Murowane przęsła z licznymi uszkodzeniami lica cegieł oraz ubytkami w spoinowaniu, miejscowo występują spękania konstrukcji przęseł. Betonowe daszki nad przęslami i czapy słupków porażone korozją biologiczną.</p>

6.3 OBIEKTY KULTU RELIGIJNEGO	<p>Dzwonnica o konstrukcji drewnianej, w parterze zrębowej, na piętrze słupowo-ramowej. Przykryta dachem czterospadowym z blachy ocynkowanej.</p> <p>Stan dobry</p> <p>Dzwonnica w trakcie prac remontowych (FOT. 6.3)</p> <p>Figura św. Józefa w szklanej witrynie, na postumencie.</p> <p>Stan dobry</p> <p>W dolnej partii postumentu występuje korozja biologiczna i niewielkie spękania powierzchniowe.</p>

- FOT. 6.1 Brama główna oraz ogrodzenie z uszkodzeniami murowanych słupów i stalowych przęseł.
FOT. 6.2 Przęsła oraz słupki ogrodzeniowe z betonowymi czapami silnie zawilgocone, z rozwijającą się korozją biologiczną oraz wykwitami solnymi.
FOT. 6.3 Dzwonnica w trakcie prac remontowych.
FOT. 6.4 Fragment drogi procesyjnej porośniętej roślinnością niższą w spoinach kostki brukowej.
FOT. 6.5 Parking wzdłuż drogi. Widok z góry.
