KARTA EWIDENCYJNA ZABYTKU NIERUCHOMEGO WPISANEGO DO REJESTRU ZABYTKÓW

2024/004

KOŚCIÓŁ PARAFIALNY P.W. WNIĘBOWZIĘCIA NMP

WISZNICE

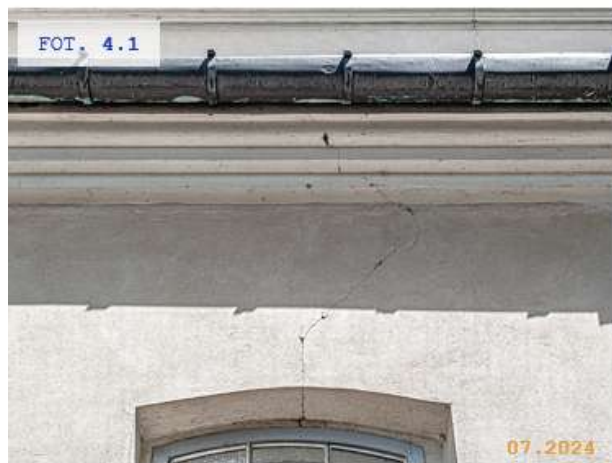
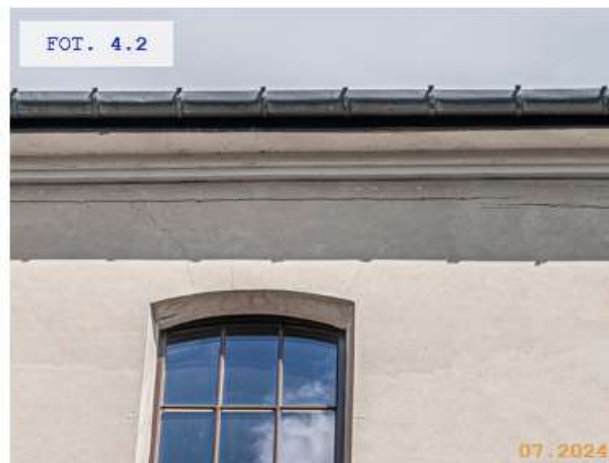
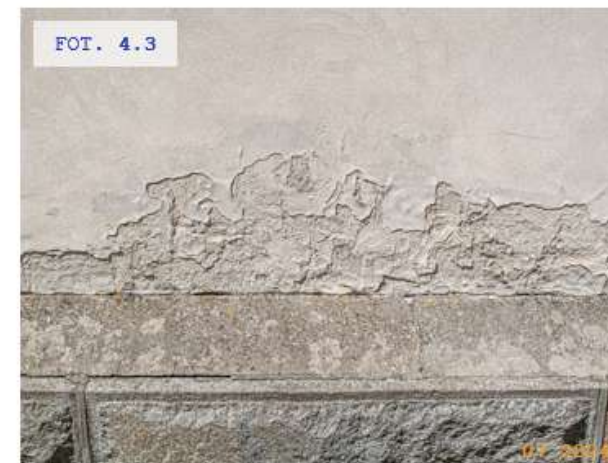
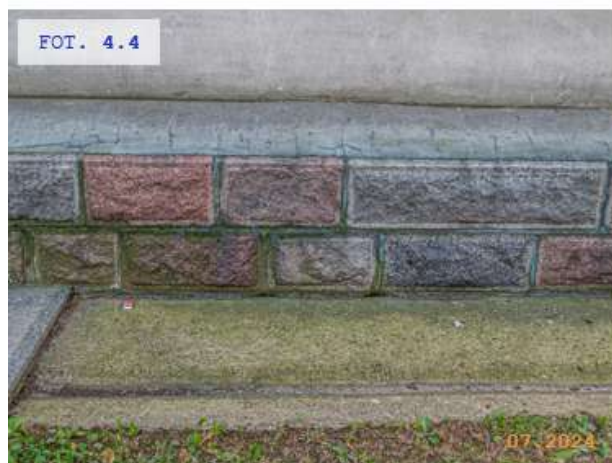
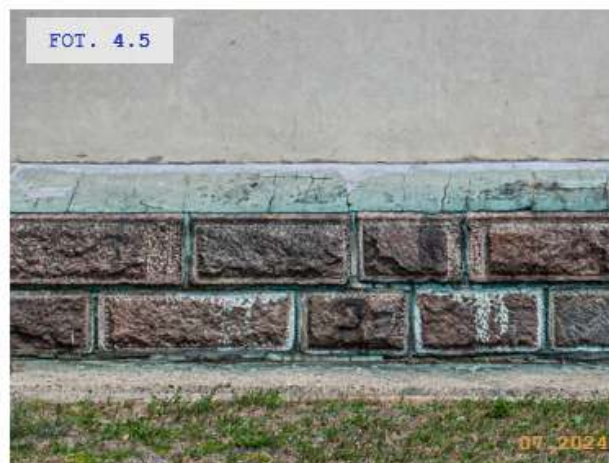
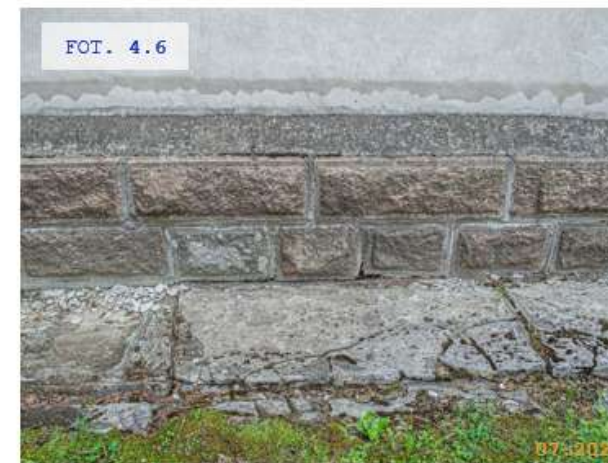
4.1 ŚCIANY ZEWNĘTRZNE	<p>Ściany zewnętrzne konstrukcyjne murowane z cegły ceramicznej pełnej, obustronnie otynkowane. Fasada wymurowana na podmurówce z regularnie ciosanych głazów granitowych, układanych na zaprawie cementowej.</p> <p>Stan dostateczny</p> <p>Po obwodzie nawy głównej, w strefie podokapowej występuje poziome spękanie konstrukcyjne (FOT. 4.2). Miejsce występowania oraz liniowy charakter uszkodzenia związany może być z niewłaściwym wykonaniem nadmurowań nad murem w węźle krokiew-murłata od strony zewnętrznej. Nad większością otworów okiennych występują spękania nadproży (FOT.4.1). Na całej powierzchni tynk niejednorodny oraz zawilgocony z wieloma ogniskami korozji biologicznej (porosty i glony w pasie przyziemia, porosty w wyższych partiach muru). Zjawiska te są szczególnie intensywne pod oknami wież kościelnych, co powiązane jest z brakiem obróbek (FOT. 4.7). Dodatkowo uszkodzenia tynków stwierdzono w miejscach zamontowanych elementów oświetlenia zewnętrznego i nagłośnienia. W pasie nad cokołem, na wysokości ok 1m występuje silne zawilgocenie (FOT. 4.6) oraz odspojenia tynku spowodowane krystalizacją soli (FOT. 4.3). Na całej długości i wysokości cokołu występują ogniska korozji biologicznej oraz skupiska mchów i porostów (FOT.4.4). Praktycznie na całości obwodu obiektu pas cokołowy zabrudzony tlenkami miedzi z pokrycia dachu. Miejscowo naloty całkowicie zmieniły kolorystykę kamiennych okładzin cokołu.</p>

4.5 OPASKA	<p>Opaska z płyt betonowych.</p> <p>Stan niedostateczny</p> <p>Opaska silnie zdegradowana w wielu miejscach spękana z miejscowymi ubytkami betonu (FOT. 4.6). Powierzchnia opaski z nierównościami, silnie porażona korozją biologiczną (FOT. 4.4). Brak szczelności na styku opaska/cokół (FOT.4.5). Zacieki tlenków miedzi z pokrycia dachowego i systemu odwodnienia dachu.</p>

- FOT. 4.1 Pionowe zarysowanie nadproża okiennego sięgające gzymsu koronującego.
- FOT. 4.2 Poziome spękanie pod okapem biegnące obwodowo wzdłuż całej nawy głównej, liczne spękania nadproża okiennego.
- FOT. 4.3 Odspojenia tynku.
- FOT. 4.4 Silnie rozwinięta korozja biologiczna na spoinach cokołu oraz opasce.
- FOT. 4.5 Siatka spękań w górnej części cokołu, zabrudzenia tlenkami miedzi.
- FOT. 4.6 Pas zawilgocenia nad cokołem, zdegradowana i spękana opaska. Brak szczelności na styku ściana/cokoł.

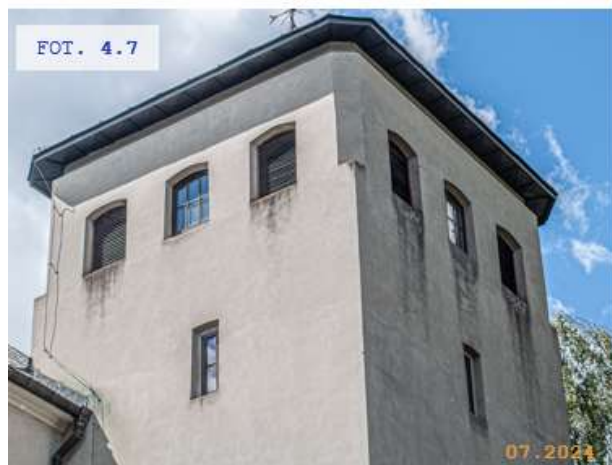
FOT. 4.7

Obszary silnego zawilgocenia w strefach podokiennych, powstałe na skutek braku obróbki blacharskiej.

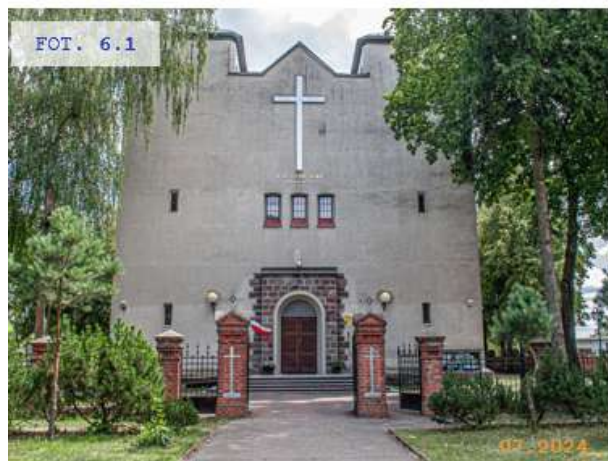
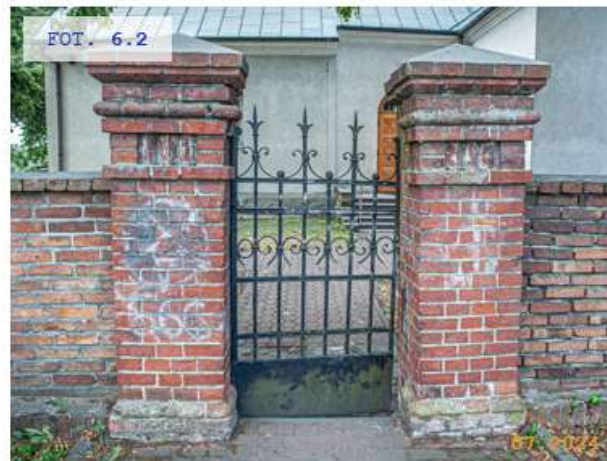
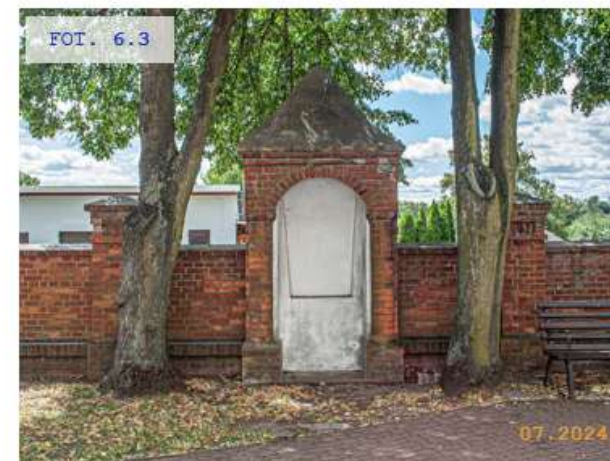
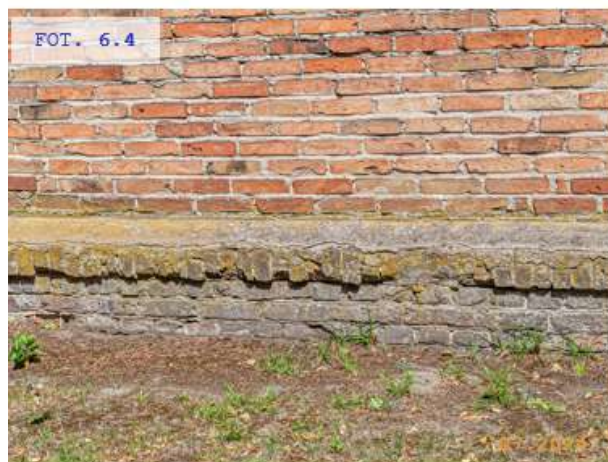
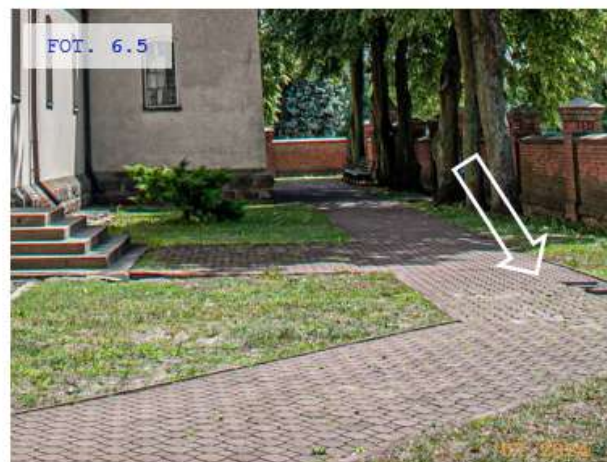
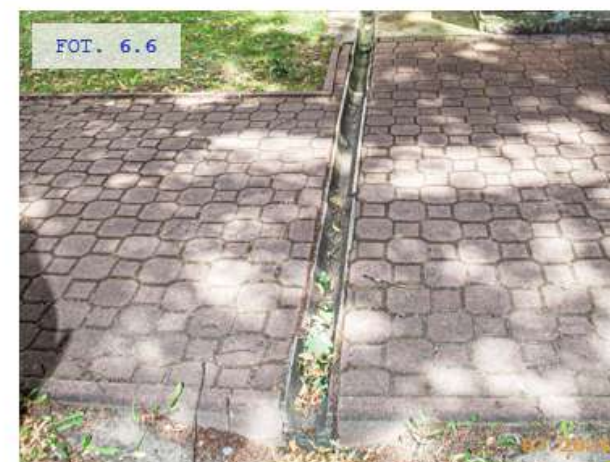
- FOT. 6.1 Brama główna.
- FOT. 6.2 Słupki ogrodzeniowe furtki bocznej z licznymi uszkodzeniami lica cegieł. Wykruszenia spoiny oraz ogniska korozji biologicznej. Wykwity solne oraz zabrudzenia powierzchni.
- FOT. 6.3 Zawilgocenie oraz porażenie korozją biologiczną tynków oraz murów kapliczki.
- FOT. 6.4 Uszkodzenia w strukturze cegieł w pasie przyziemia przęseł ogrodzeniowych.
- FOT. 6.5 Fragment chodników i drogi procesyjnej porośniętych roślinnością niższą, miejscowe nierówności.
- FOT. 6.6 Brak kraty koryta odwadniającego, zalegające liście.

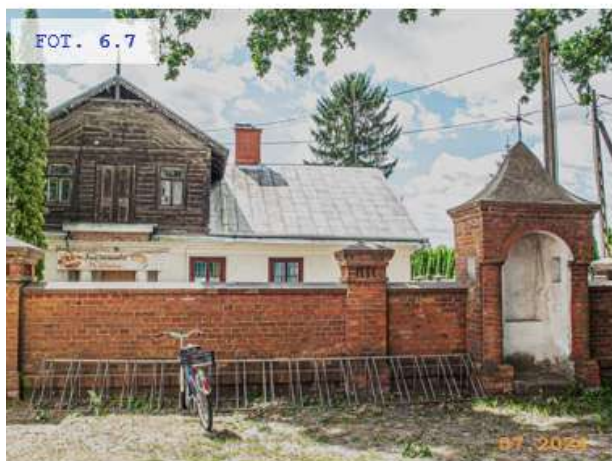
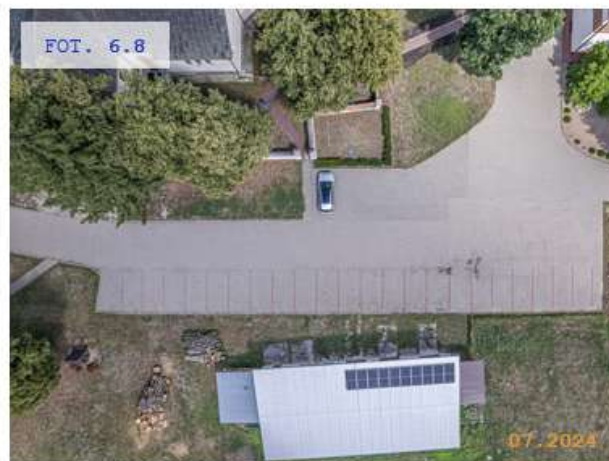
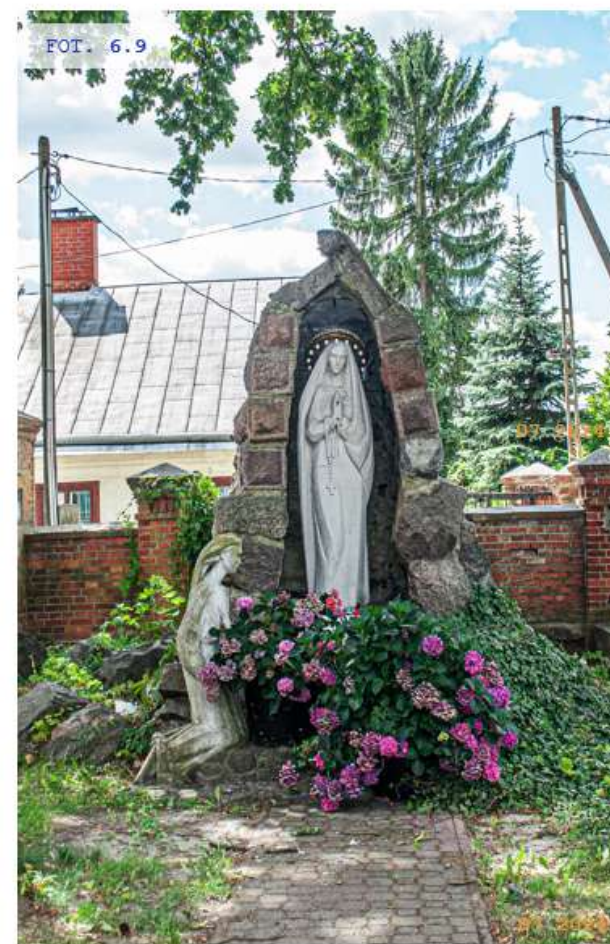
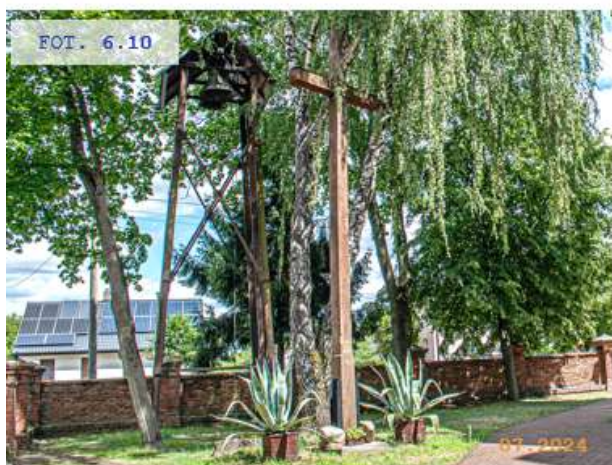
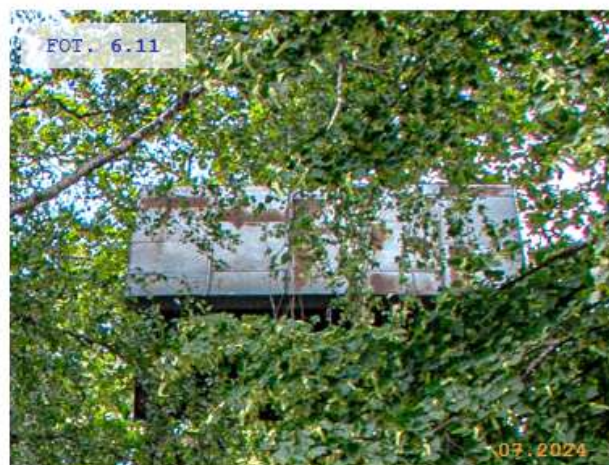
6.3 OBIEKTY KULTU RELIGIJNEGO	<p>Dzwonnica o konstrukcji stalowej, przykryta dachem dwuspadowym z blachy stalowej trapezowej, na poszyciu z desek drewnianych.</p> <p>Stan dostateczny</p> <p>Na stalowych słupach dzwonnicy występuje korozja chemiczna (FOT. 6.10). Przeważająca część pokrycia dachowego silnie skorodowana i nierówna (FOT. 6.11). Deski poszycia dachowego zawilgocone.</p> <p>Kamienna grota Maryjna z dwiema figurami.</p> <p>Stan dostateczny</p> <p>Na powierzchniach klęczącej figury oraz ścianach grotty występuje korozja biologiczna. Kamienie porażone przez glony oraz pleśnie (FOT. 6.9).</p>

6.4 MAŁA ARCHITEKTURA	<p>Tablica ogłoszeń, stalowy stojak rowerowy, ławki parkowe.</p> <p>Stan dostateczny</p> <p>Punktowa korozja chemiczna elementów stalowych ławek parkowych. Skorodowany stelaż stojaka rowerowego (FOT. 6.7).</p>

- FOT. 6.7 Skorodowany stojak rowerowy.
- FOT. 6.8 Parking. Widok z góry.
- FOT. 6.9 Grota porażona przez korozję biologiczną.
- FOT. 6.10 Dzwonnica.
- FOT. 6.11 Skorodowane pokrycie dachowe dzwonnicy.
