KARTA EWIDENCYJNA ZABYTKU NIERUCHOMEGO

KOŚCIÓŁ PAR. PW. ŚW. ANTONIEGO PADEWSKIEGO

TURÓW

KARTA OPISU ARCHITEKTONICZNEGO ORAZ STANU ZACHOWANIA OBIEKTU ZABYTKOWEGO

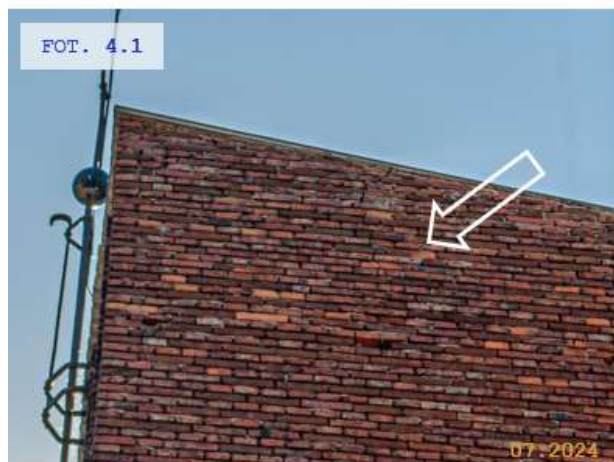
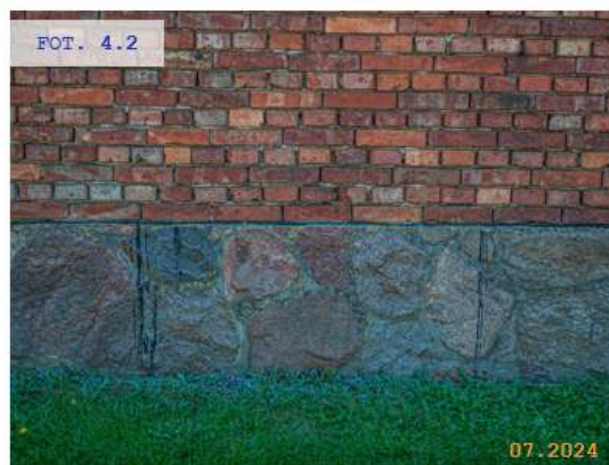
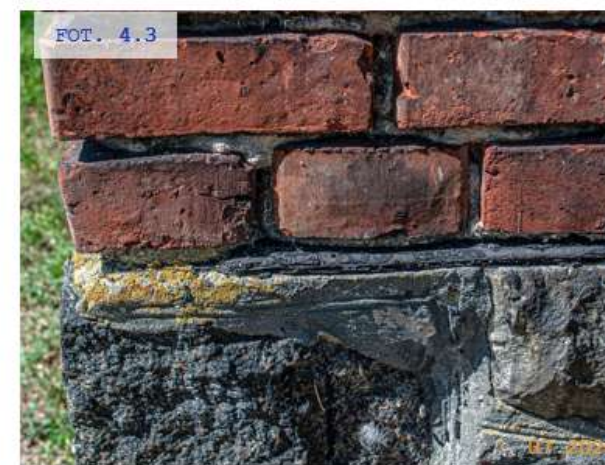
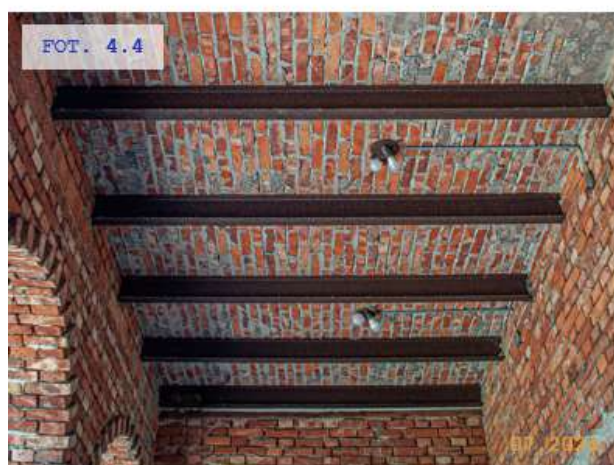
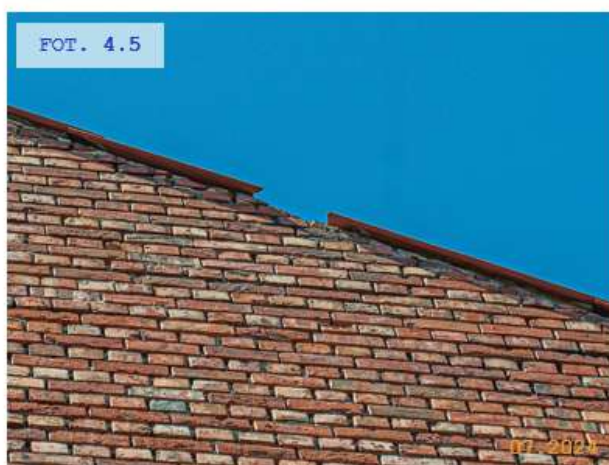
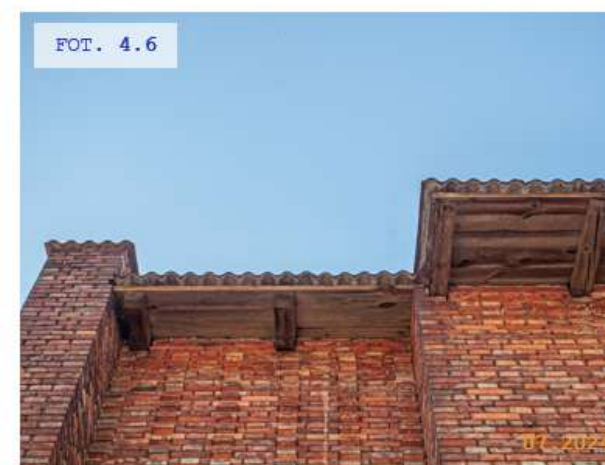
4.1 ŚCIANY ZEWNĘTRZNE, KOLUMNY, COKÓŁ	<p>Ściany zewnętrzne konstrukcyjne wykonane z cegły ceramicznej pełnej o wiązaniu krzyżowym, na zaprawie (prawdopodobnie) cementowo-wapiennej, spoina cofnięta względem lica muru. Cegła o niejednorodnej barwie, ręcznie formowana, wypalana w piecu połowym. Fasada wymurowana na zaizolowanej podmurówce z gładów narzutowych, układanych na zaprawie cementowej.</p> <p>Stan dostateczny</p> <p>Pojedyncze spękanie pionowe przy szczycie ściany dzwonnicy, na elewacji północnej (FOT. 4.1). Znaczne uszkodzenia ściany szczytowej z sygnaturką. Miejscowo ubytki cegieł (od strony połaci) oraz nieestetyczne uzupełnienia mocną zaprawą cementową (od strony zewnętrznej). Powierzchnia cegieł nierówna, na wszystkich elewacjach występują liczne, drobne spękania w strukturze cegły, powstałe prawdopodobnie podczas procesu produkcji materiału. Spoiny z licznymi punktowymi uszkodzeniami, przede wszystkim w pasie przyziemia. Wtórne uzupełnienia uszkodzeń zaprawą cementową. W pasie cokołu z kamienia silnie rozwinięte ogniska korozji biologicznej głównie porostów, miejscowo porażenia glonami (FOT. 4.3). Miejscowo na powierzchni ścian wykwitły solne.</p>

4.2 STROP PODCIENIA	<p>Strop nad podcieniem ceglany oparty na belkach stalowych.</p> <p>Stan dostateczny</p> <p>Belki stalowe stropu całkowicie odsłonięte. Ich powierzchnia narażona na działanie czynników atmosferycznych silnie skorodowała. Oględziny nie wykazały ugięć elementów stalowych. Płyta z cegły ceramicznej w stanie technicznym dostatecznym. Widoczne miejscowe uszkodzenia lica cegieł, zabrudzenia zaprawą, ubytki w spoinowaniu. (FOT. 4.4)</p>

- FOT. 4.1 Spękanie w murze na północnej ścianie wieży kościelnej.
FOT. 4.2 Porażenie korozją biologiczną spoiny w cokole, degradacja fasady z cegły.
FOT. 4.3 Ognisko korozji biologicznej na cokole, wtórne uzupełnienia spoiny.
FOT. 4.4 Korozja chemiczna belek konstrukcyjnych.
FOT. 4.5 Brak ciągłości w obróbce blacharskiej ściany szczytowej.
FOT. 4.6 Zawilgocone deskowanie, brak systemu odwodnienia dachu.

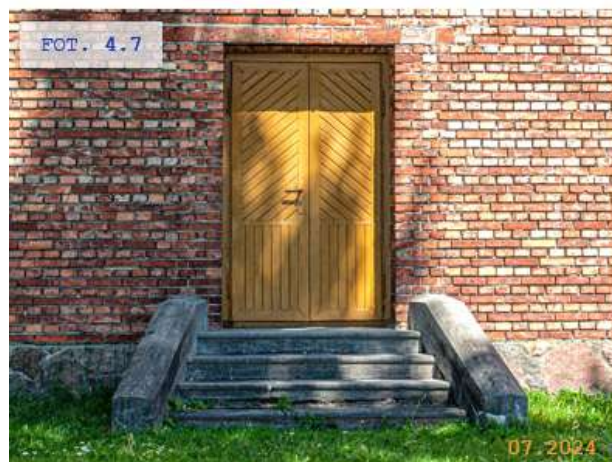
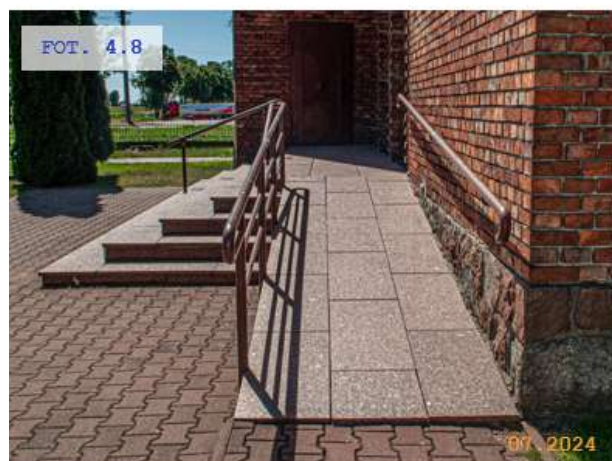
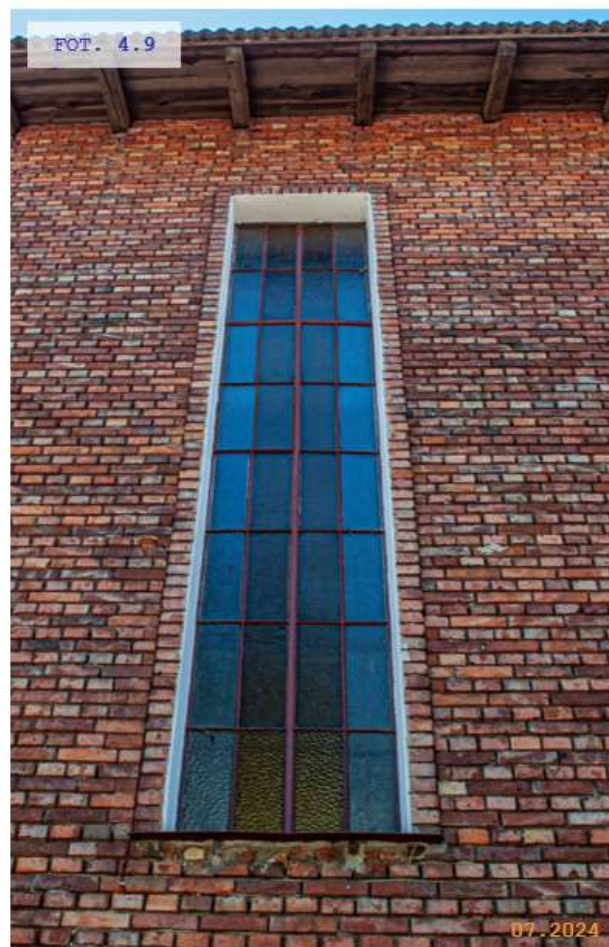
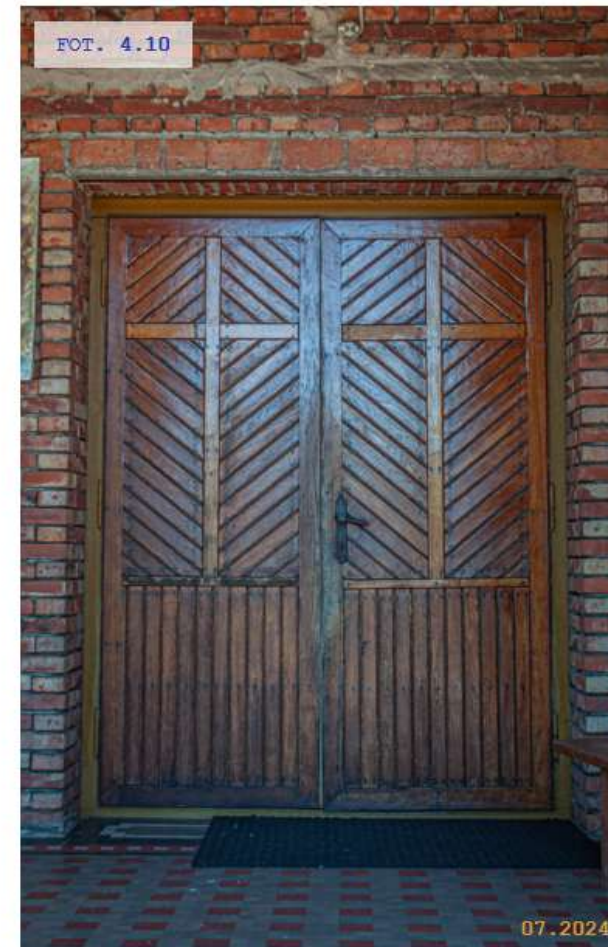
4.6 OPASKA	<p>Budynek nie posiada opaski (FOT. 4.2)</p>		
4.7 SCHODY ZEWNĘTRZNE	<p>Schody główne prowadzące do świątyni wykonane płytami kamiennymi. Schody boczne betonowe, bez warstwy wykończeniowej.</p> <p>Stan dobry / dostateczny</p> <p>Schody główne oraz rampa w stanie dobrym (FOT. 4.8). Występują pojedyncze rysy oraz niewielkie obszary wykwitów soli na podstopnicach. Stalowa barierka z licznymi ubytkami powłoki malarskiej. Schody boczne w dostatecznym stanie technicznym (FOT. 4.7). Na powierzchni biegu i murków występują liczne spękania i ubytki w konstrukcji. Porażone korozją biologiczną, z licznymi wykwitami mchów, porostów. W szczelinach pomiędzy stopnicami i podstopnicami rozwój roślinności.</p>

- FOT. 4.7 Zdegradowane boczne schody zewnętrzne, porośnięte mchami, porostami oraz roślinnością niższą.
- FOT. 4.8 Pochylnia oraz schody zewnętrzne w dobrym stanie.
- FOT. 4.9 Okno, niejednorodność, spękania oraz ubytki w cegle.
- FOT. 4.10 Drzwi główne z niejednorodną powłoką malarską i śladami zużycia eksploatacyjnego.

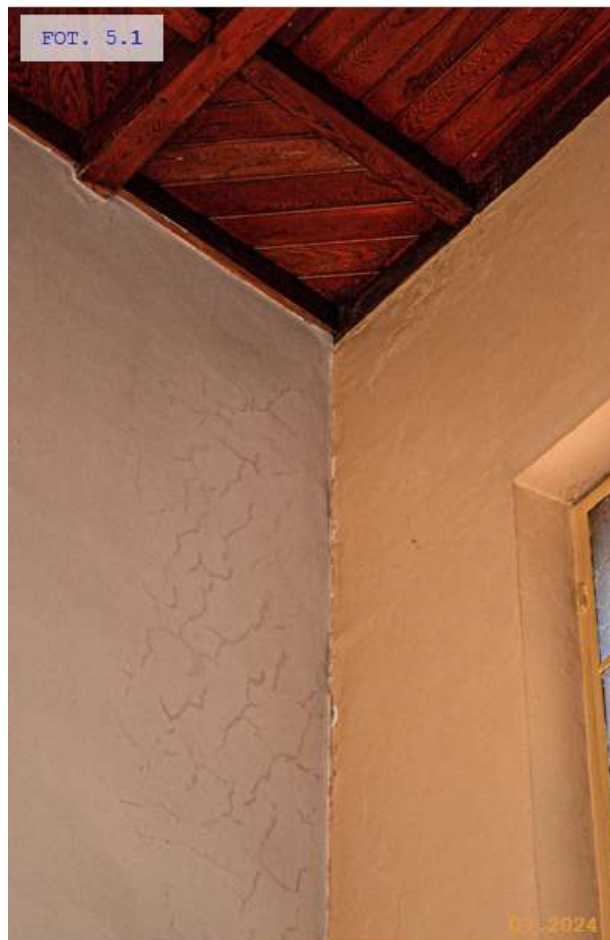
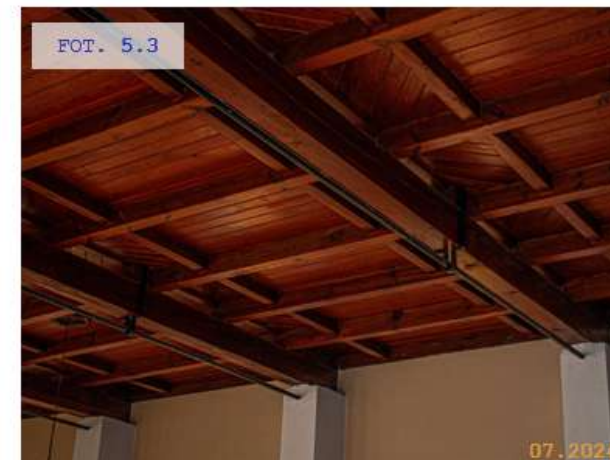
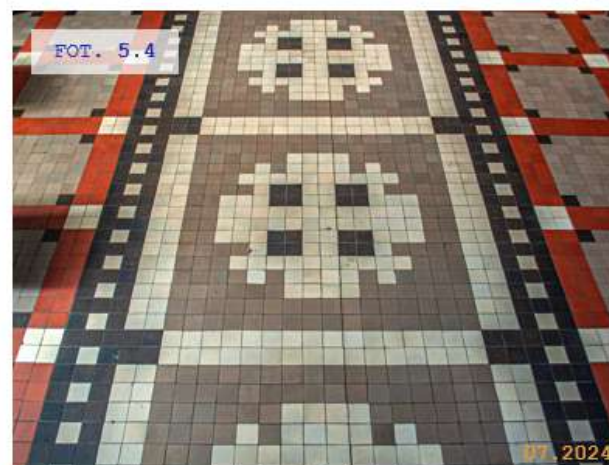
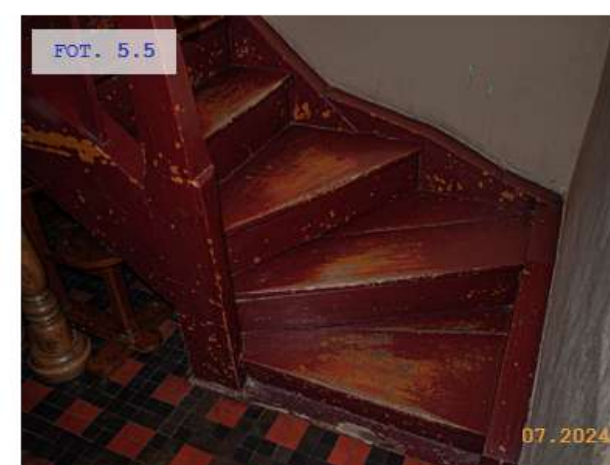
5.1 FUNDAMENTY	<i>Nie wykonano odkrywek fundamentów - brak możliwości oceny stanu technicznego.</i>		
5.2 KRYPTY	<i>Kościół nie posiada krypt.</i>		
5.3 ŚCIANY, FILARY	<i>Ściany murowane z cegły ceramicznej pełnej na zaprawie (prawdopodobnie) cementowo-wapiennej. Po obu stronach nawy głównej 5 słupów o przekroju prostokątnym. Ściany oraz słupy otynkowane oraz pokryte i powłoką malarską.</i> Stan dobry <i>Ściany zewnętrzne od wewnątrz w dobrym stanie technicznym. Jedynie w jednym narożniku ściany (prawy narożnik ściany poprzecznej przed prezbiterium) występuje zawilgocenie oraz odspojenie powłoki malarskiej (FOT. 5.1). Miejscowo występują rysy skurczowe na tynku na wysokości ok 1-2m od poziomu posadzki (FOT. 5.2). Na ścianach klatki schodowej powyżej 1m zawilgocenie z obszarami porażonymi korozją biologiczną. Ściany boczne chóru z miejscowymi ubytkami powłok malarskich.</i>

5.4 SKLEPIENIA	<i>Strop drewniany belkowy wieszarowy, wsparty na murowanych słupach.</i> Stan bardzo dobry <i>Oględziny nie wykazały ugięć oraz innych uszkodzeń stropu. Powłoka lakiernicza drewnianych kasetonów w bardzo dobrym stanie, jednolita oraz jednorodna. W miejscach podparcia stropu nie występują zarysowania. (FOT. 5.3).</i>

5.5 PODŁOGI I POSADZKI	<i>W nawie głównej posadzka wykończona ceramiczną mozaiką, ołtarz płytami marmurowymi.</i> Stan dobry <i>Mozaika w nawie głównej w dobrym stanie. Powierzchnia miejscowo nierówna. Punktowe ubytki oraz spękania powstałe na skutek wieloletniej eksploatacji (FOT. 5.4). Płyty marmurowe ołtarza w bardzo dobrym stanie technicznym.</i>

5.7 SCHODY WEWNĘTRZNE	<i>Schody wewnętrzne prowadzące na chór drewniane, zabiegowe, jednobiegowe.</i> Stan dostateczny <i>Stopnie schodów wewnętrznych prowadzących na chór w stanie dostatecznym. Występują niewielkie uszkodzenia mechaniczne. Powłoki lakiernicze elementów klatki schodowej na wielu obszarach odspojone. Stopnie z licznymi przetarciami i powierzchniowymi ubytkami drewna na krawędziach. Występują liczne ślady zużycia powstałe na skutek wieloletniej eksploatacji obiektu (FOT. 5.5)</i>

- FOT. 5.1 Siatka spękań w narożniku ścian, odspojenia tynku, nierówności w powłoce malarskiej.
- FOT. 5.2 Siatka rys skurczowych w tynku.
- FOT. 5.3 Strop drewniany nad nawą główną.
- FOT. 5.4 Mozaikowa posadzka w nawie głównej ze śladami wieloletniej eksploatacji.
- FOT. 5.5 Drewniane schody prowadzące na chór z niejednorodną powłoką lakierniczą.

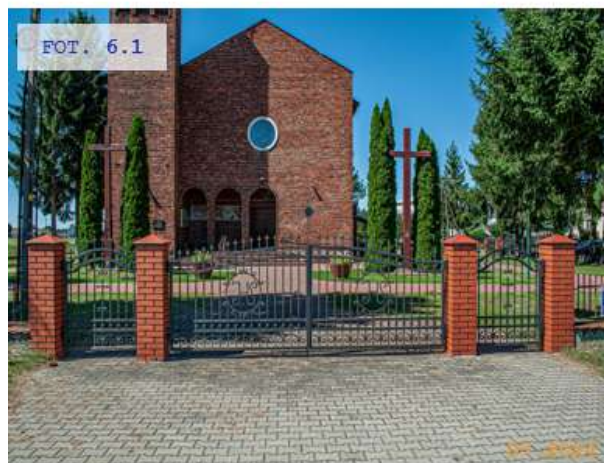
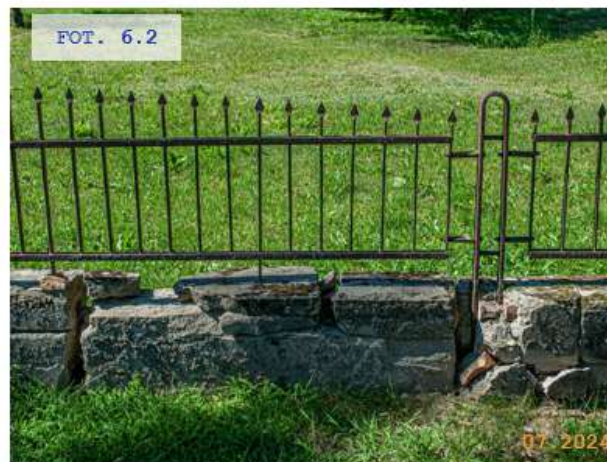
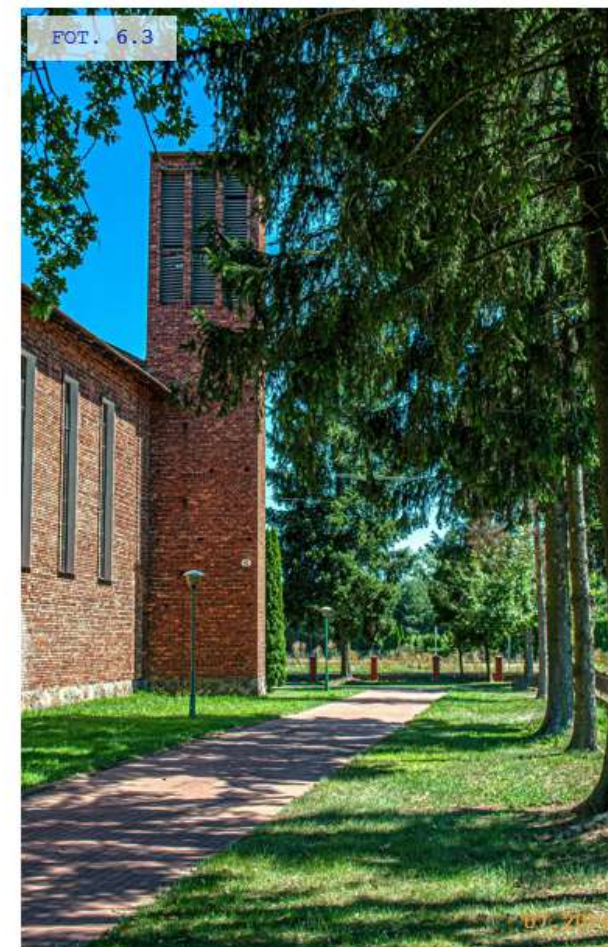
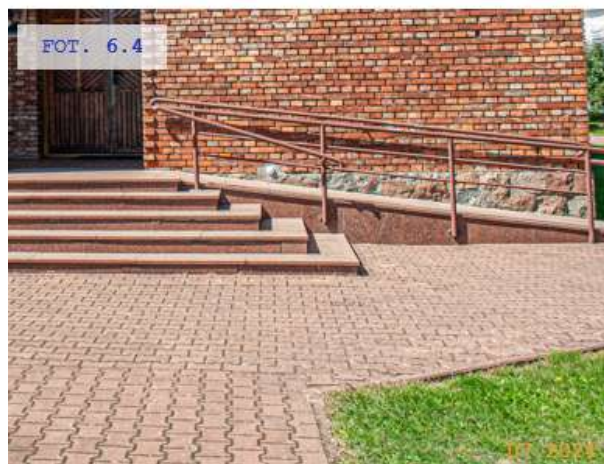
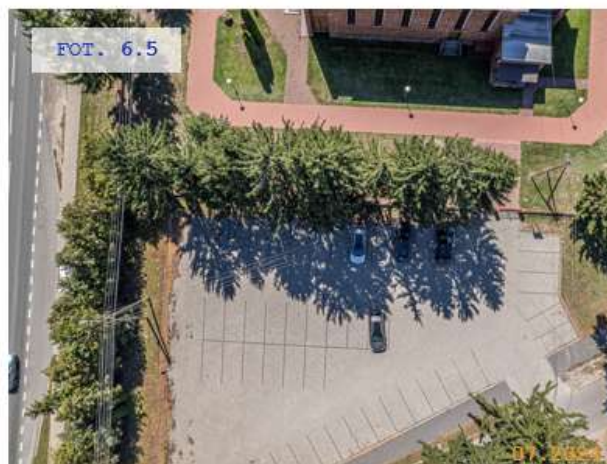
6.1 OTOCZENIE KOŚCIOŁA	<p>Plac oraz dojścia wykonane z kostki betonowej brukowej z obrzeżem betonowym.</p> <p>Stan bardzo dobry</p> <p>Ciągi piesze w bardzo dobrym stanie technicznym. Geometria zachowana, powierzchnia równa. Nie stwierdzono istotnych uszkodzeń mechanicznych nawierzchni. Miejscowo występują obszary porośnięte mchem (FOT. 6.5).</p>

6.2 BRAMA WEJŚCIOWA I OGRODZENIE	<p>Ogrodzenie od strony frontowej oraz brama boczna od strony parkingu - stalowe zamocowane w słupkach murowanych z cegły ceramicznej pełnej na podmurówce ceglanej. Ogrodzenie boczne z przęsłami stalowymi na betonowej podmurówce.</p> <p>Stan bardzo dobry / dostateczny</p> <p>Stan techniczny elementów ogrodzenia zróżnicowany. Pas ogrodzenia od strony frontowej oraz brama boczna w bardzo dobrym stanie technicznym, bez uszkodzeń (FOT. 6.1)</p> <p>W stanie dostatecznym i miejscowo niedostatecznym znajdują się fragmenty boczne ogrodzenia. Stalowe przęsła ogrodzenia silnie skorodowane. Miejscowo stwierdzono wyraźny ubytek w przekroju elementów. Materiał podmurówki silnie zdegradowany. Występują spękania w wielu miejscach z dużymi ubytkami w strukturze. Powierzchnia zawilgocona, z licznymi, rozwijającymi się ogniskami korozji biologicznej w postaci mchów i porostów (FOT. 6.2).</p>

- FOT. 6.1 Brama główna w stanie bardzo dobrym.
- FOT. 6.2 Kamienna podmurówka ogrodzenia bocznego z licznymi ubytkami i spękaniami, porażona korozją biologiczną.
- FOT. 6.3 Droga procesyjna wzdłuż elewacji południowo-zachodniej.
- FOT. 6.4 Chodnik prowadzący do wejścia głównego, miejscowe nierówności powierzchni.
- FOT. 6.5 Wybrukowany parking z organizacją ruchu. Widok z góry.
