KARTA EWIDENCYJNA ZABYTKU NIERUCHOMEGO WPISANEGO DO REJESTRU ZABYTKÓW

Nr sygnatury

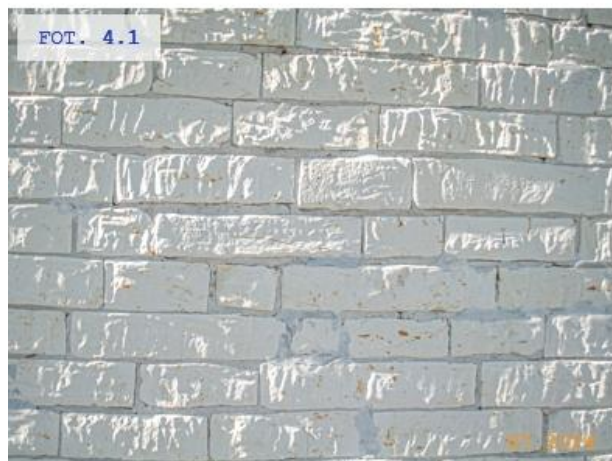
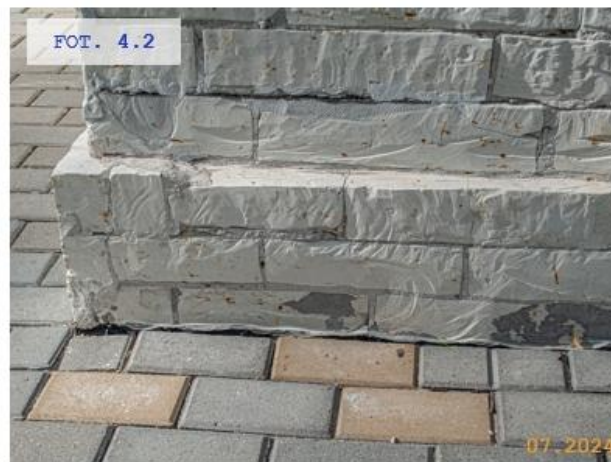
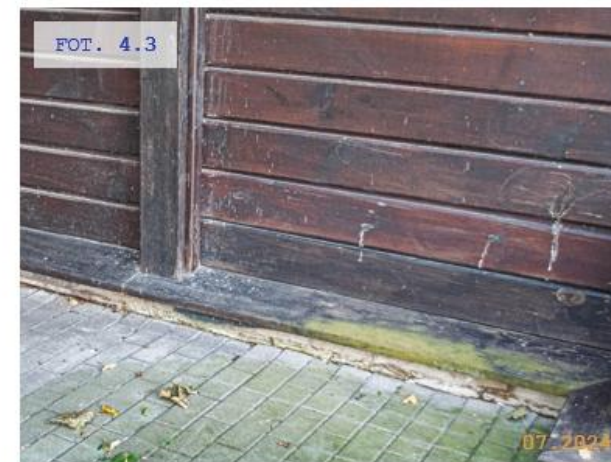
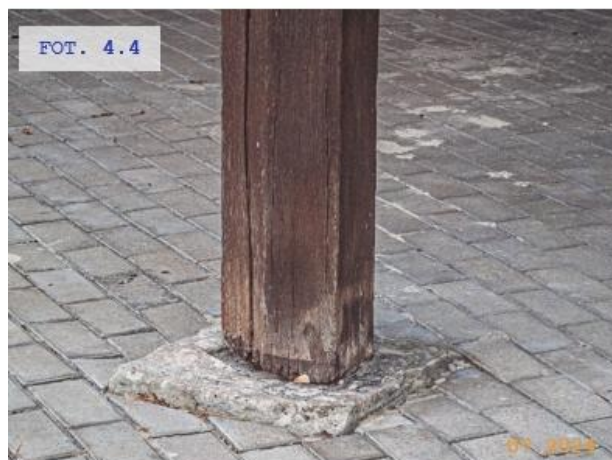
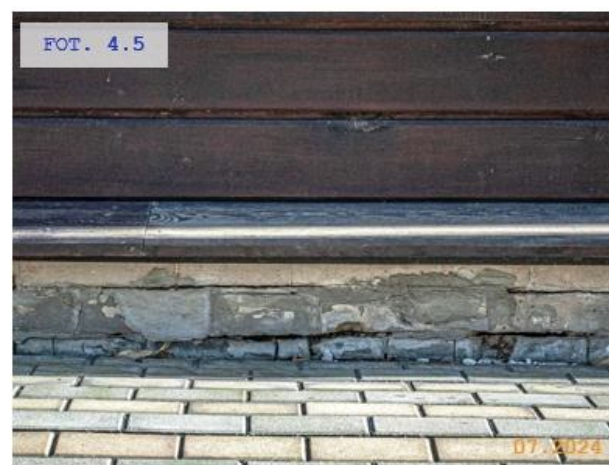
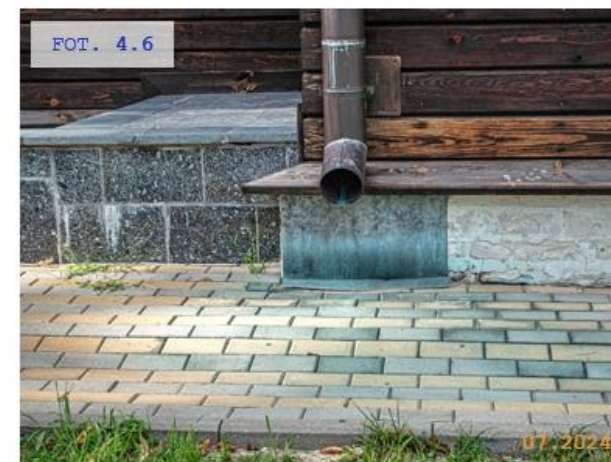
- FOT. 4.1 Rdzawe wykwity na murowanym wysokim cokole.
 FOT. 4.2 Nierówności powierzchni.
 FOT. 4.3 Silne ognisko korozji biologicznej w postaci gnonów.
 FOT. 4.4 Uszkodzona podstawa słupów.
 FOT. 4.5 Degradacja cokołu.
 FOT. 4.6 Porażenie cokołu oraz opaski tlenkami miedzi, wykwity solne na ścianach bocznych schodów.

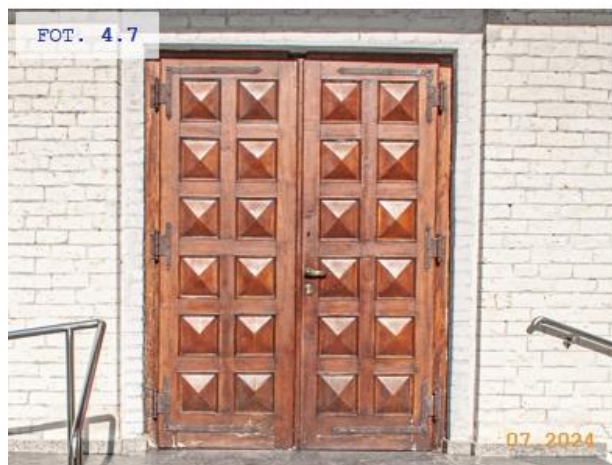
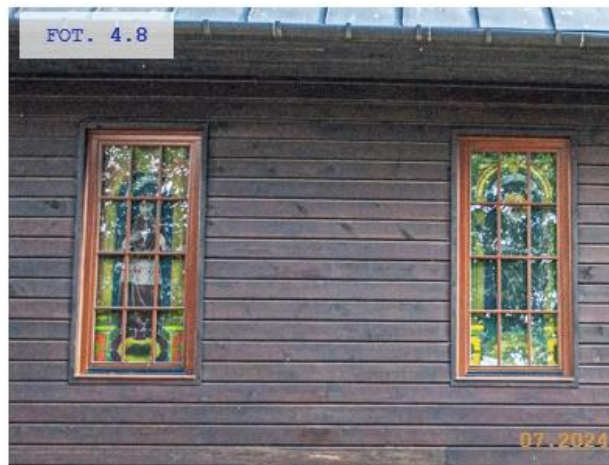
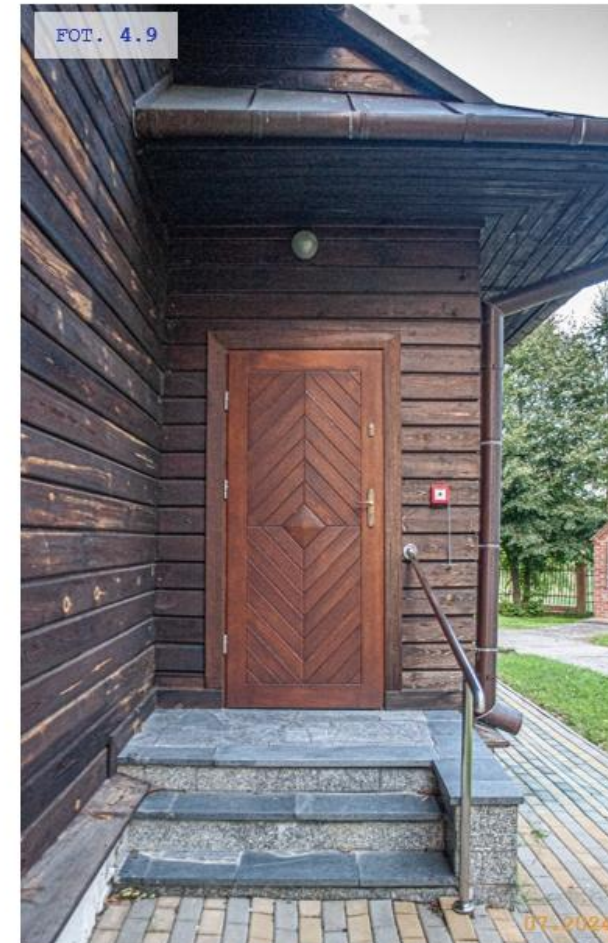
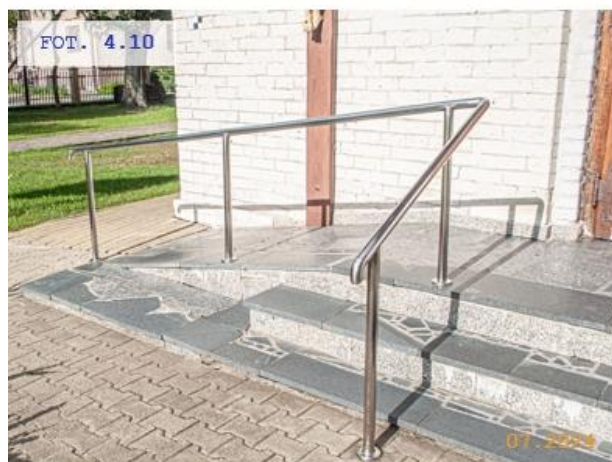
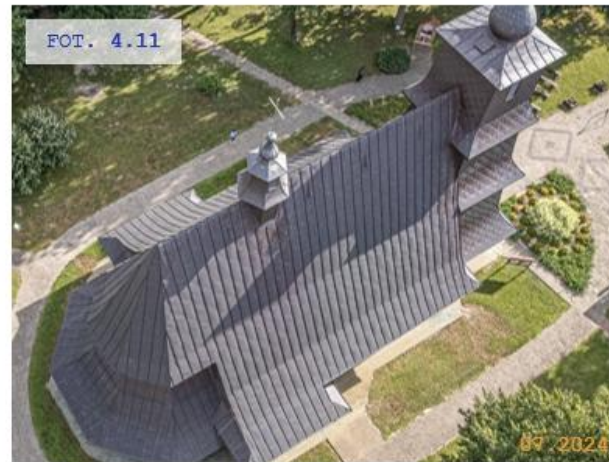
- FOT. 4.7 Drzwi główne do obiektu, uszkodzenia w dolnej partii skrzydeł drzwiowych.
FOT. 4.8 Okna witrażowe w dobrym stanie technicznym.
FOT. 4.9 Wejście boczne do zakrystii, niejednorodność powłoki malarskiej bali, spękanie stopnie schodów.
FOT. 4.10 Rampa i schody główne, spękania i uzupełnienia płyt kamiennych.
FOT. 4.11 Pokrycie dachowe z zabrudzeniami powierzchniowymi.

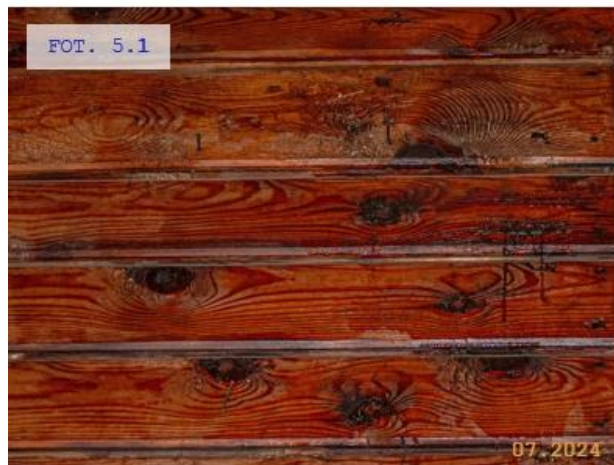
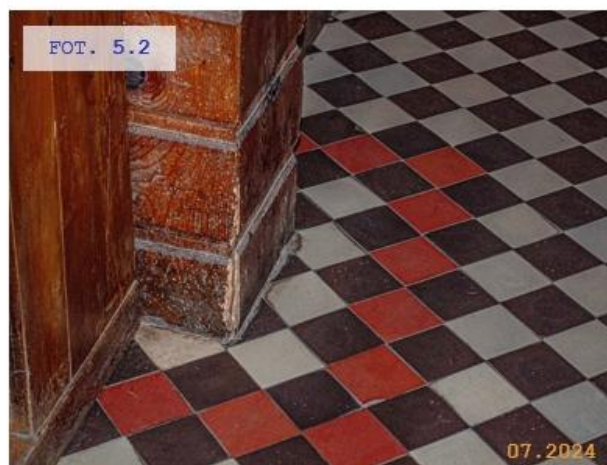
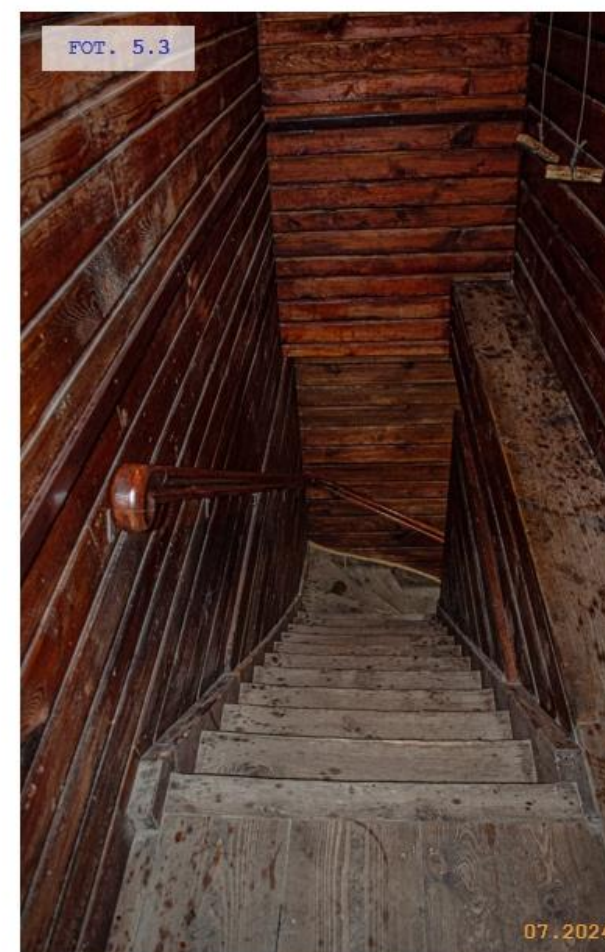
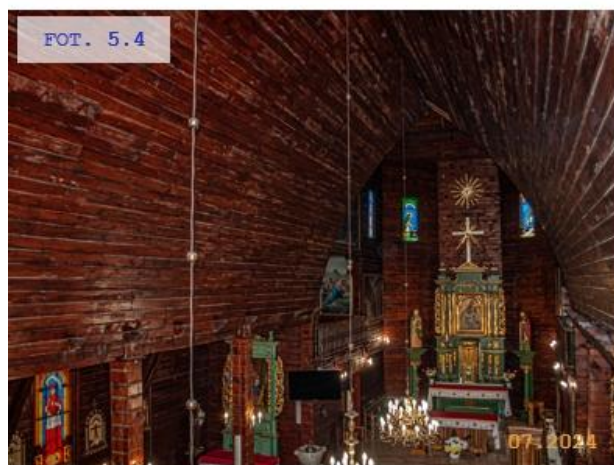
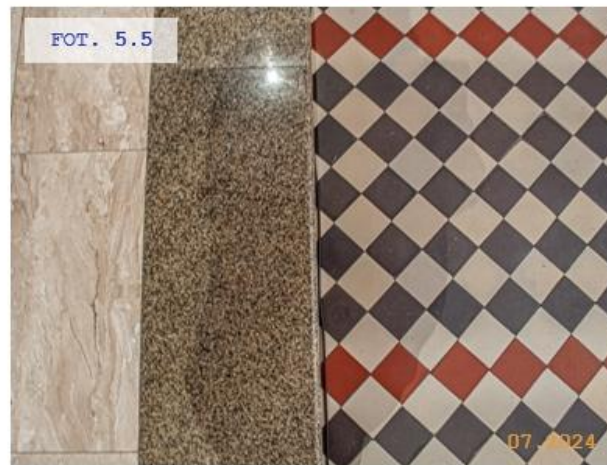
- FOT. 5.1 Oszalowanie ścian.
- FOT. 5.2 Odspojenia powłoki malarskiej przyziemia nawy głównej.
- FOT. 5.3 Zarysowanie pod oknem.
- FOT. 5.4 Spękanie łuku nad chórem.
- FOT. 5.5 Uszkodzenia schodów prowadzących na chór.

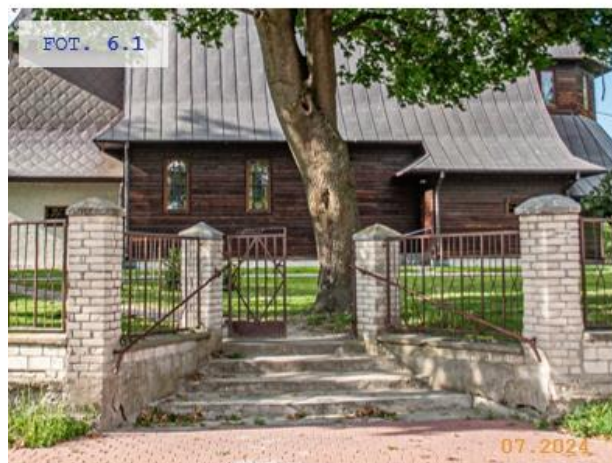
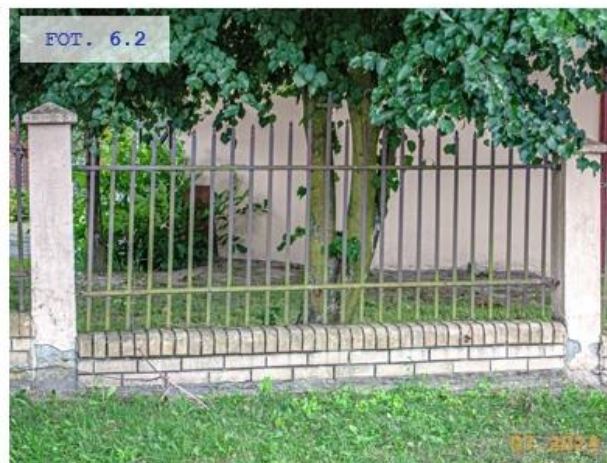
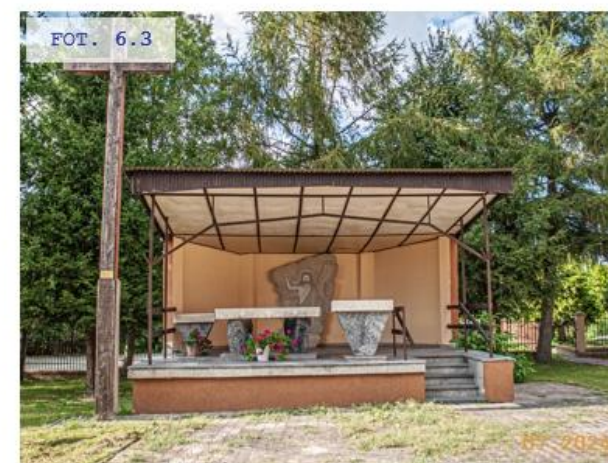
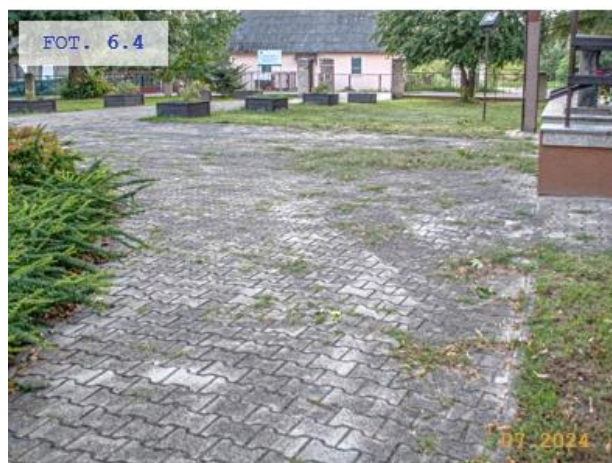
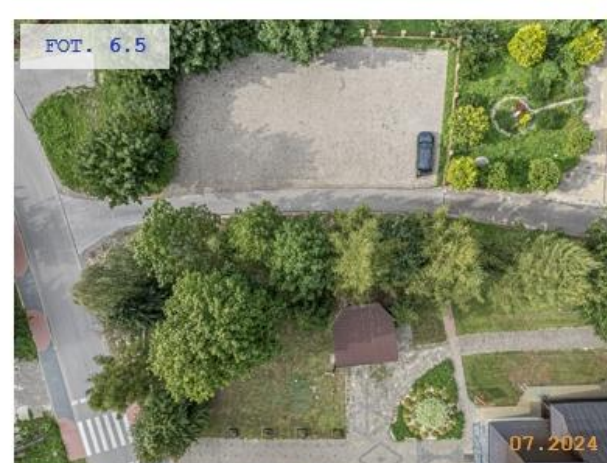
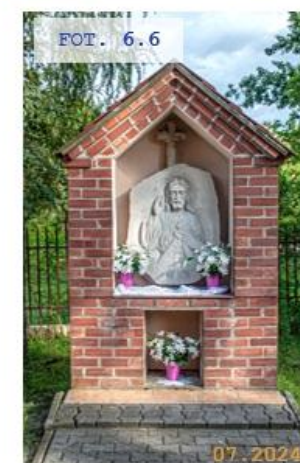
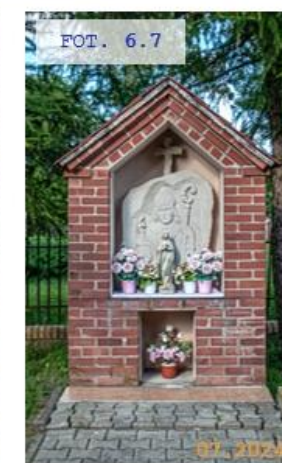
- FOT. 6.1 Brama boczna w stanie dostatecznym, zdegradowane schody.
- FOT. 6.2 Ogrodzenie boczne, silnie rozwinięta korozja biologiczna na podmurówce oraz przęsła ogrodzeniowym.
- FOT. 6.3 Ołtarz polowy w dobrym stanie technicznym.
- FOT. 6.4 Nierówny oraz porośnięty przez roślinność niższą plac przed kościołem.
- FOT. 6.5 Parking. Widok z góry.
- FOT. 6.6 Kapliczka, wykwitły solne oraz korozja biologiczna w spoinach.
- FOT. 6.7 Kapliczka, korozja biologiczna oraz wykwitły solne w pasie przyziemia.
