Kościół parafialny pod wezwaniem Wniebowzięcia Najświętszej Marii Panny w Kraśniku – nowe ustalenia badawcze po I etapie badań – 2008-2009

Halina Landecka

*Politechnika Lubelska, Wydział Budownictwa i Architektury,
Katedra Architektury, Urbanistyki i Planowania Przestrzennego*

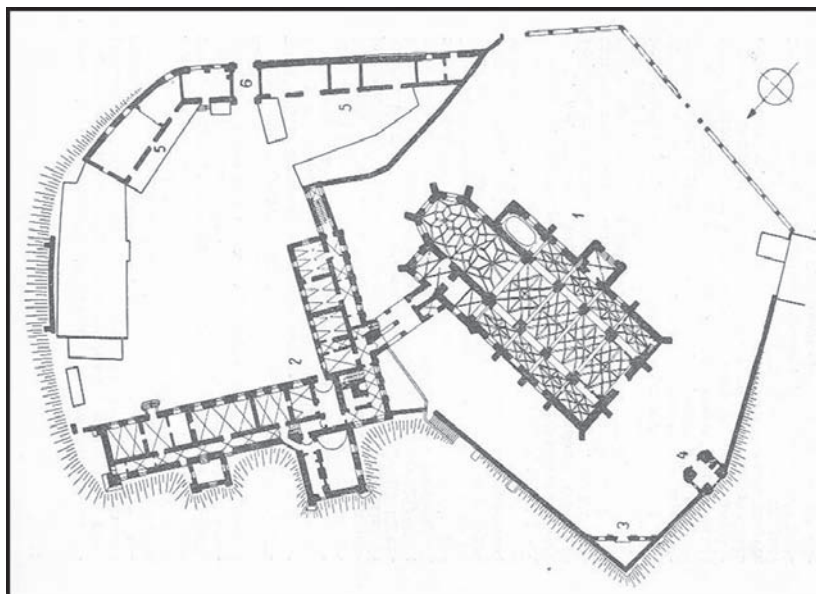
Ryc. 1. Schemat zabudowy zespołu klasztoru kanoników regularnych w Kraśniku.
Fig. 1. The scheme of canons regulars' church complex in Kraśnik.

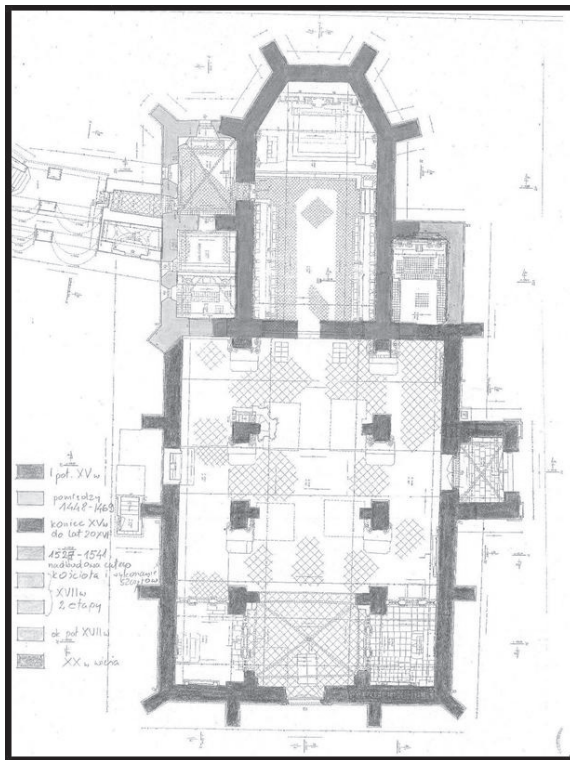
Ryc. 2. Fazy rozbudowy kościoła kanoników regularnych w Kraśniku według ostatnich ustaleń badawczych.

Fig. 2. Development stages of canons regulars' church complex in Kraśnik according to recent researches.

W ich wyniku potwierdzone zostały dotychczasowe wnioski, iż najstarszą częścią istniejącej budowli jest obecne prezbiterium. Pierwotny kościół (datowany przed 1448 r.) był obiektem jednonawowym, murowanym z cegły gotyckiej, oskarpowanym. Skarpy w elewacji zachodniej – frontowej ustawiono równo z jej licem, pozostałe – narożnie lub prostopadle do ścian. Front zwieńczony był szczytem, z którego pozostały fragmenty murów fasady zachowane w poziomie poddasza. Pierwotnie wewnątrz przekryte było stropem belkowym, o czym świadczą wyprowadzone w murach prezbiterium gniazda. Obiekt był otynkowany warstwą miękkiej wapiennej wyprawy, której duże fragmenty zachowały się na ścianie południowej i szczytowej, w poziomie obecnego poddasza. Nie jest znana data otynkowania murów, musiało to nastąpić w niewielkim odstępnie czasu od ich wzniesienia. W pierwotnym zamyśle lico ceglane miało być eksponowane o czym świadczą układy warstw cegieł z wprowadzanymi zendrówkami, a także charakterystyczne dla gotyku staranne fugowanie spoin. Nie można wykluczyć, że w trakcie realizacji świątyni odstąpiono z nieznanym powodów od pozostawienia nieosłoniętych wątków.

Kolejny etap mający kapitalne znaczenie dla rozwoju świątyni otwiera przybycie do Kraśnika zakonu Kanoników Regularnych Loretańskich z Krakowa. Wówczas to dzięki fundacji Jana Tęczyńskiego (Rabsztyńskiego), około 1460 roku, wzniesiono trójnawowy pseudo-halowy, założony na wydłużonym prostokącie korpus główny. Istniejący jednonawowy, gotycki kościół ceglany przejął funkcje prezbiterium. Nowy obiekt wzniesiono z bloków kamiennych, licowanych z obu stron, co widać wyraźnie w poziomie poddasza. Równocześnie od strony południowej wystawiono piętrową kruchtę z kamienną klatką schodową zlokalizowaną w ścianie wschodniej.

W początkach XVI w. z inicjatywy i fundacji Jana Gabriela Tęczyńskiego nastąpiła przebudowa kościoła. Analiza wątków murów pozwoliła określić jej zakres – podwyższono (nadbudowano cegłą na wysokość ok. 1 m) mury prezbiterium i nawy głównej, usunięto na szerokości nawy kamienny szczyt schodkowy (pozostawiając go przy nawach bocznych). W jego miejsce wystawiono z tej samej cegły nowy szczyt zamknięty półkolistym, ze spływami wolutowymi po bokach. W dolnej części szczytu znajduje się cokół artykułowany płytkami prostokątnymi wnękami, na których oparto cztery (parzyste) pilastry podtrzymujące przerwane gzymsowanie. Okres prowadzenia remontu, a także barokowa forma szczytu może wskazywać, iż jest to późniejsze rozwiązanie.

W kolejnym etapie rozbudowy (Zamojscy – lata 60. XVII wieku), od strony wschodniej wzniesiono nad prezbiterium drugi dwukondygnacyjny szczyt, wsparty na krokwach. W dolnej kondygnacji umieszczono cztery dwułukowe blendy, w górnej ostrołukowe zwieńczenie ujęte po bokach wolutami i sterczynami. Budowa szczytu od strony wschodniej zapewne związana była z zamiarem wyeksponowania i podkreślenia znaczenia świątyni w widoku wschodnim - od rynku. Pierwotna lokalizacja eksponowanego szczytu gotyckiego w części zachodniej związana była z funkcjonującym od tej strony zamkiem.

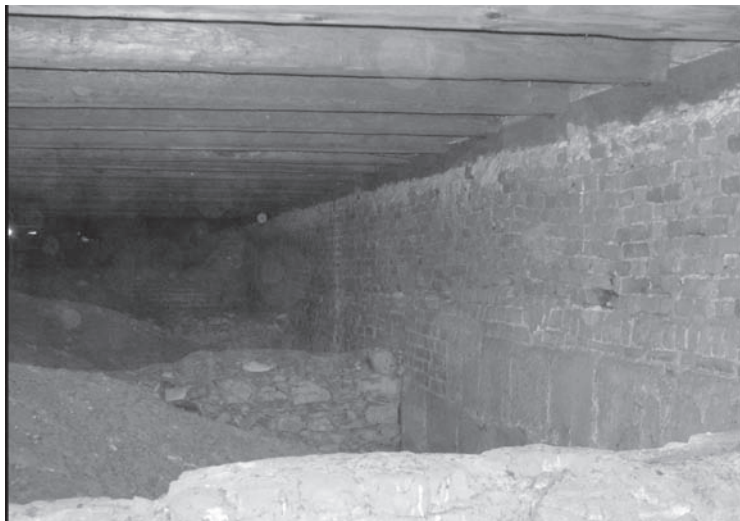
Fot. 1. Widoczne fazy budowy kościoła - poddasze, ściana nawy południowej (mur kamienny - faza II, nadbudowa ceglana - faza III). H. Landecka, 2008.

Phot. 1. Visible stages of church erection - attic, wall of the southern aisle (stone wall - stage II, brick superstructure - stage III). H. Landecka, 2008.

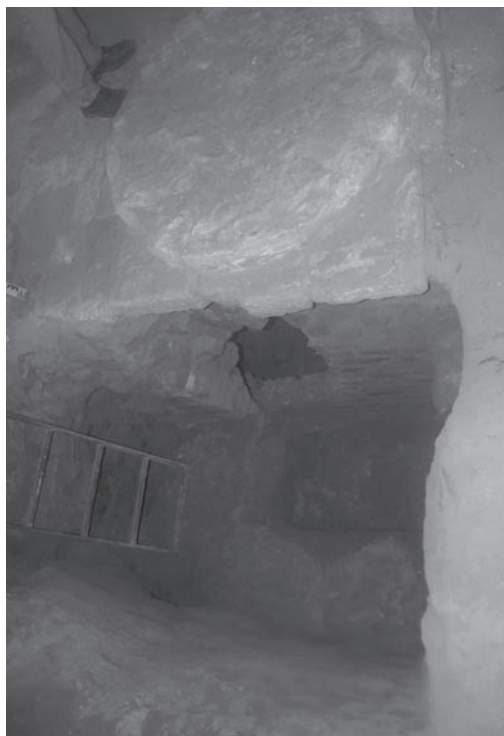
Fot. 2. Krypta i fragment posadzki kamienna odkryte w nawie północnej kościoła. H. Landecka, 2008.

Phot. 2. The crypt and stone floor elements discovered In the northern aisle. H. Landecka.

Możliwe, że wykonanie kolumny z arkadkami związane było z wybudowaniem krypty (której lokalizacja została potwierdzona wcześniejszymi i obecnie uzupełnionymi badaniami) dla podkreślenia ważności pochówku i miejsca. Krypta w układzie wzdłużnym (równoległym do ścian nawy), przesklepiona, wykonana z cegły i kamienia wypełniona jest zniszczonymi pochówkami i relikami drewnianych trumien.

Na sklepieniu krypty wystawiono kamienny krąg o średnicy ok. 120 cm, wokół którego zachowały się płyty kamienne o wymiarach 40x40 cm, w regularnym układzie. Być może stanowią one pozostałość pierwotnej posadzki kościoła i wyznaczają poziom jego wnętrza (niższy od obecnego o około 50 cm).

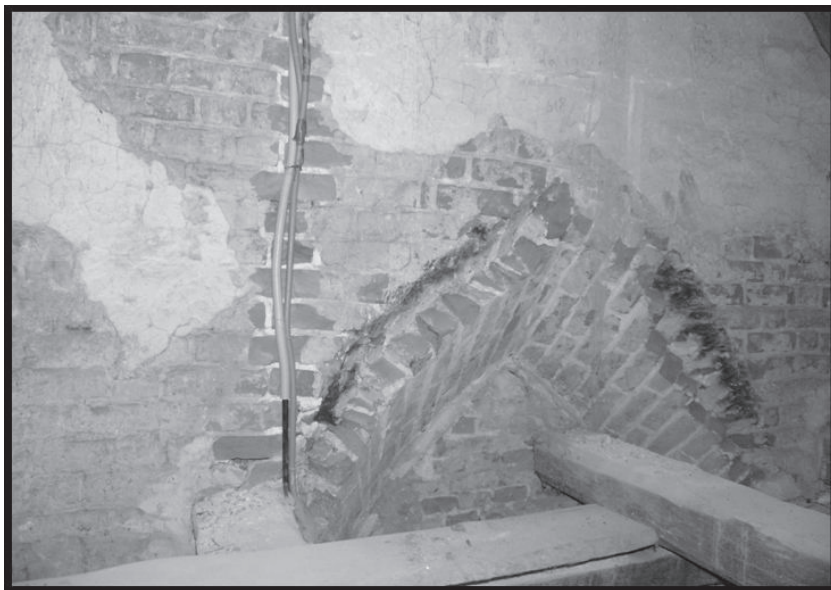
Fot. 3. Zachowane okno gotyckie na ścianie północnej, w poziomie poddasza prezbiterium. H. Landecka, 2008.

Phot. 3. Preserved gothic window at the northern wall, at the level of chancel attic.

W tym samym okresie wykonano nową stolarkę okienną, wstawiając ją także do istniejącego kościoła. Konstrukcja polegała na wykonaniu kamiennych, profilowanych węgarów i ostrołukowych nadproży. Okna były przeszlone w ołowiu.

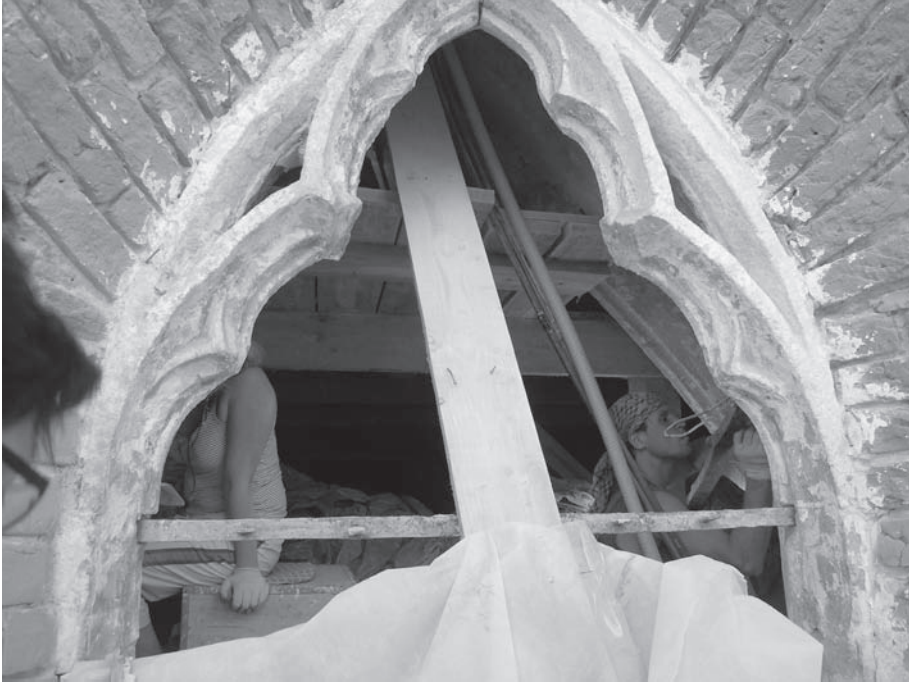
Fot. 4. Odsłonięta kamieniarka gotyckiego okna w prezbiterium kościoła (ściana wschodnia).
H. Landecka, 2010.

Phot. 4. Exposure of gothic window In church chancel (the eastern wall).

W późniejszym okresie (możliwe w początku XVI w.) zmniejszono otwory okienne, wstawiając ścianki podparapetowe do wysokości dolnych kwater. Z uwagi na zachowaną konstrukcję przeszklenia, a także na estetykę wnętrza, okna zachowano w iluzyjnej formie – domalowując „brakującą” stolarkę. W trakcie budowy kaplicy (około połowy XVII w.) powtórzono ten zabieg w górnej części okien. Po wymianie średniowiecznej konstrukcji stolarki, zachowano fragmenty malowane. W trakcie prac przy elewacji północnej odsłonięto kamienne węgary i fragment profilowanego słupka zachowany w jednym z okien. Od strony południowej, w skrajnej osi zachodniej odsłonięto kompletne profile kamieniarki okna, zachowane do dzisiejszych czasów pod tynkiem. Piękne kamienne okno maswerkowe ze starannie wyprowadzonymi profilami ramy odsłonięto wścianie wschodniej prezbiterium. Powyższe odkrycia pozwalają na pełne rozpoznanie detalu oraz wykonanie rekonstrukcji okien – w formie w jakiej zostały zaprojektowane w 2 poł. XV w.

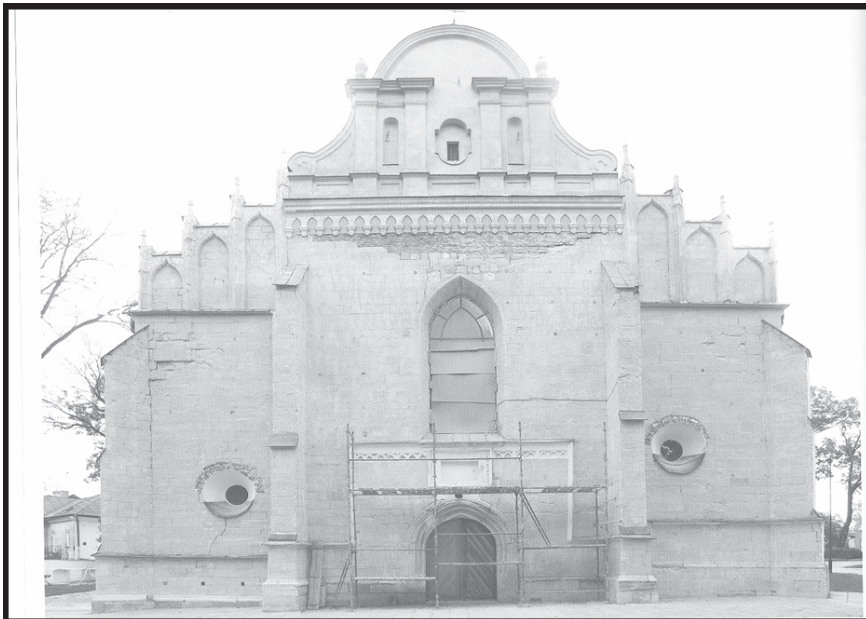
Fot. 5. Fasada zachodnia kościoła w trakcie prac konserwatorskich. Widoczny zakres ingerencji w związku ze zmianą szczytu kościoła dokonaną w fazie IV. H. Landecka, 2008.

Phot. 5. Church western elevation during conservation works. Visible range of interference into church top changes in stage no. IV. H. Landecka, 2008.

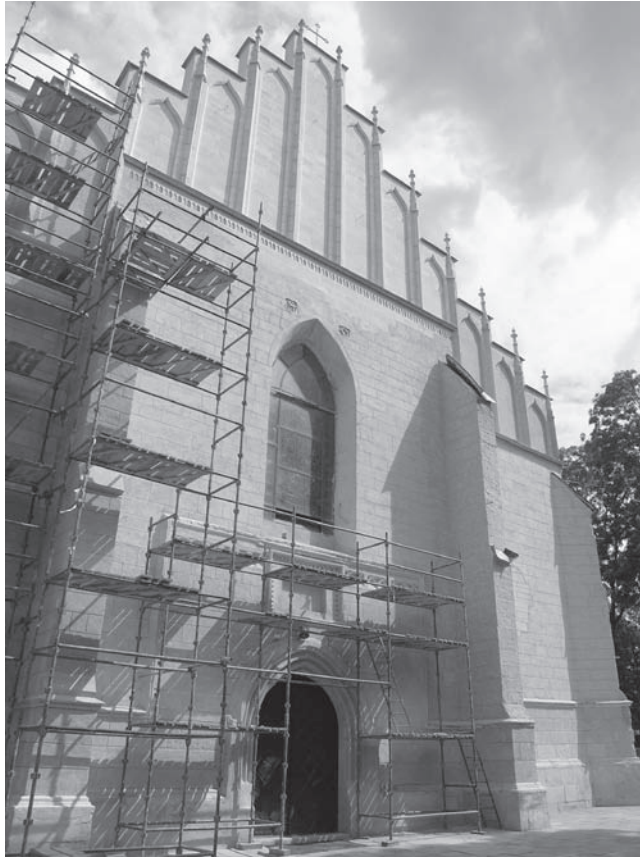
Fot. 6. Fasada zachodnia kościoła w trakcie prac konserwatorskich po odtworzeniu szczytu gotyckiego. H. Landecka, 2010.

Phot. 6. Church western elevation during conservation works after reconstruction of gothic style top. H. Landecka, 2010.

Odsłonięcie i konserwacja gotyckiego lica murów kościoła wraz ze zmianą części szczytu w elewacji zachodniej w oparciu o analizy i w nawiązaniu do zachowanych gotyckich elementów i detali pozwolą na ekspozycję rzadko zachowanej na terenie Lubelszczyzny gotyckiej formy świątyni. Przeprowadzone w związku z prowadzonym remontem i konserwacją badania archeologiczne i architektoniczne poszerzają wiedzę o historii budowlanej obiektu i pozwalają zweryfikować część dotychczasowych ustaleń badawczych. Nadal trwające prace mogą przynieść kolejne istotne odkrycia.
