# KARTA EWIDENCYJNA ZABYTKU NIERUCHOMEGO WPISANEGO DO REJESTRU ZABYTKÓW

2024/0010

KOŚCIÓŁ PAR. PW. ŚW. JANA EWANGELISTY

KLONOWNICA DUŻA

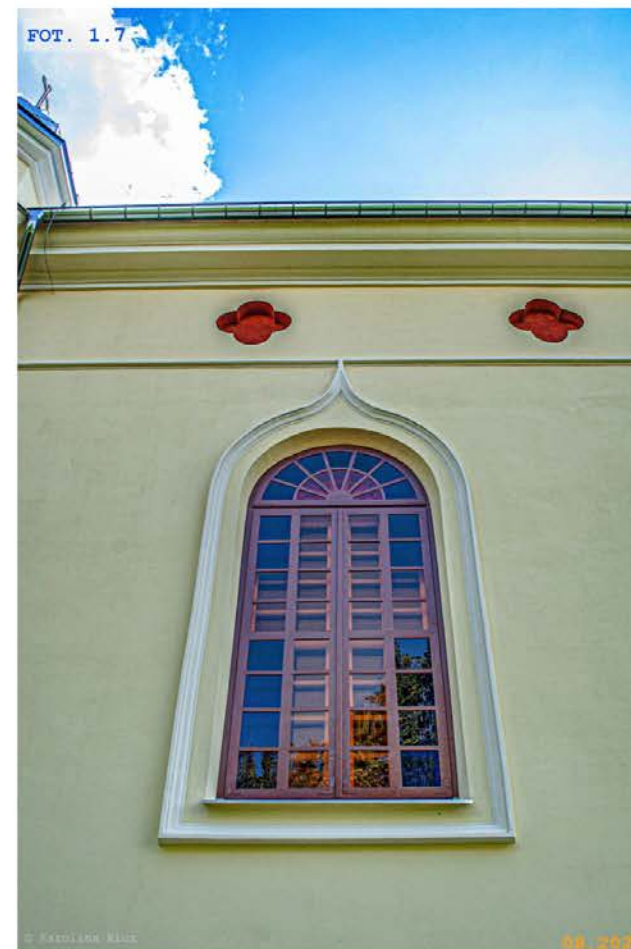
FOT. 1.7 Okno zamknięte półkoliście, w profilowanym obramieniu zamkniętym w ośli grzbiet

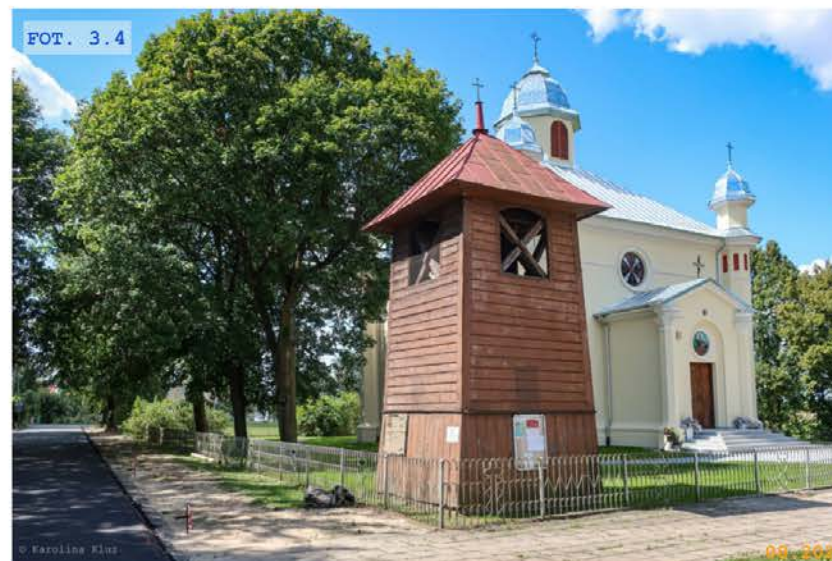
FOT. 3.4 Dzwonnica 2 poł. XIX w.

| Miejscowość | Obiekt | Zawartość wkladki | |
|---|--|--|---|
| <b>6.3 OBIEKTY KULTU RELIGIJNEGO</b> | Drewniana dzwonnica przykryta blachą stalową trapezową z powłoką malarską.<br><b>Stan dostateczny</b><br><i>Na powierzchni dzwonnicy występują uszkodzenia, w większości powstałe na skutek czynników atmosferycznych. Powłoka malarska desek niejednolita i odspojona (FOT. 6.3). W miejscach silnie nasłonecznionych liczne przebarwienia.</i> | | |

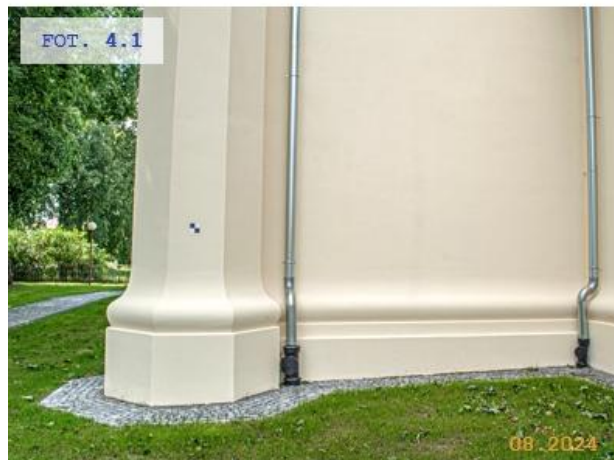
| Miejscowość | Obiekt | Zawartość wkładki | |
|--|--|--|---|
| <b>4.1 ŚCIANY ZEWNĘTRZNE</b> | <p>Ściany konstrukcyjne murowane z cegły ceramicznej pełnej na zaprawie wapiennej. Tynki zewnętrzne wapienne, pomalowane farbą krzemianową. Ściany fundamentowe zaizolowane masą bitumiczną.</p> <p><b>Stan bardzo dobry</b></p> <p><i>Ściany konstrukcyjne od strony zewnętrznej w bardzo dobrym stanie technicznym. Obiekt po pracach remontowych, 2023-2024 r.. Brak zastrzeżeń. (FOT. 4.1)</i></p> | | |

- FOT. 4.1 Przyziemie obiektu wraz z paską bez uszkodzeń.  
FOT. 4.2 Widok na wieżę i kopułę kościoła, system odwodnienia, bez zastrzeżeń.  
FOT. 4.3 Wejście boczne do obiektu, bez zniszczeń elementów.  
FOT. 4.4 Pokrycie dachowe po pracach remontowych, bez uwag.

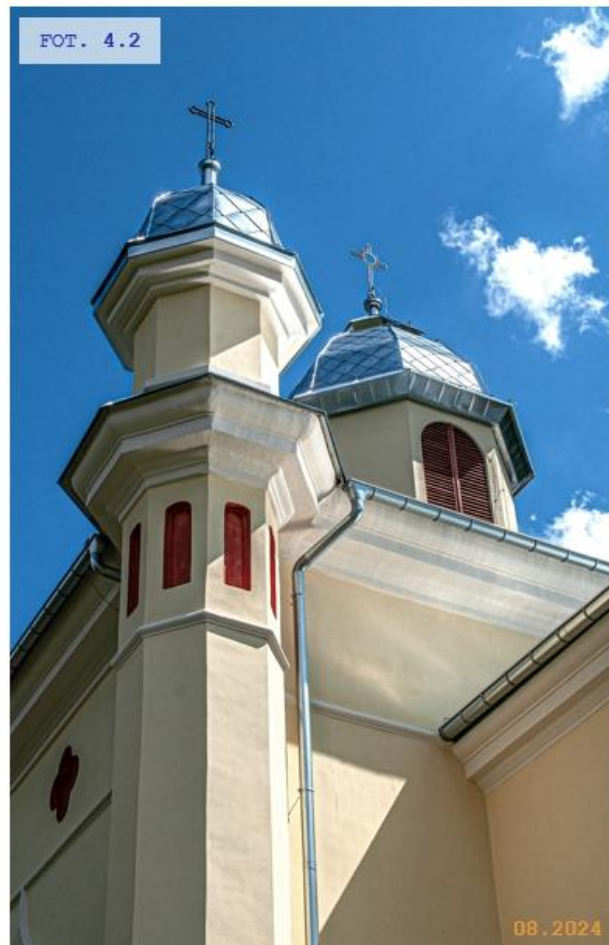
| Miejscowość | Obiekt | Zawartość wkładki | |
|--|--|--|---|
| <b>4.4 SYSTEM ODWODNIENIA</b> | <p>Rynny i rury spustowe z blachy stalowej ocynkowanej. Wody opadowe odprowadzane do kanalizacji deszczowej na tereny zielone.</p> <p><b>Stan bardzo dobry</b></p> <p><i>System odwodnienia w bardzo dobrym stanie technicznym. Obiekt po pracach remontowych, 2023-2024 r.. Brak zastrzeżeń. (FOT. 4.2)</i></p> | | |

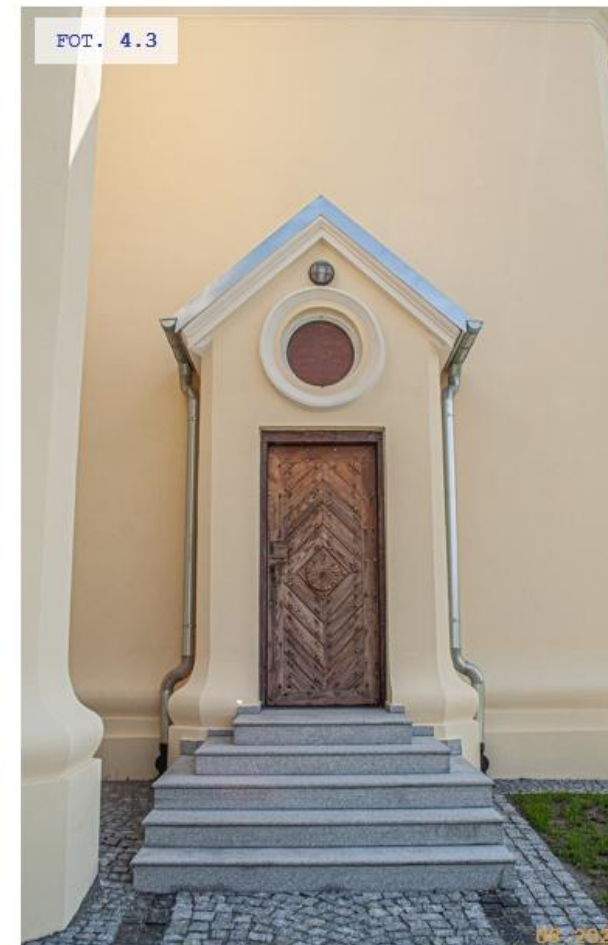
| Miejscowość | Obiekt | Zawartość wkładki | |
|--|--|--|---|
| <b>4.2 STOLARKA OKIENNA I DRZWIOWA</b> | <p>Stolarka okienna i drzwiowa drewniana, okna ościeżnicowe tzw. polskie, drzwi drewniane klepkowe.</p> <p><b>Stan bardzo dobry</b></p> <p><i>Stolarka okienna oraz drzwiowa w bardzo dobrym stanie technicznym. Obiekt po pracach remontowych, 2023-2024 r.. Brak zastrzeżeń. (FOT.4.3)</i></p> | | |

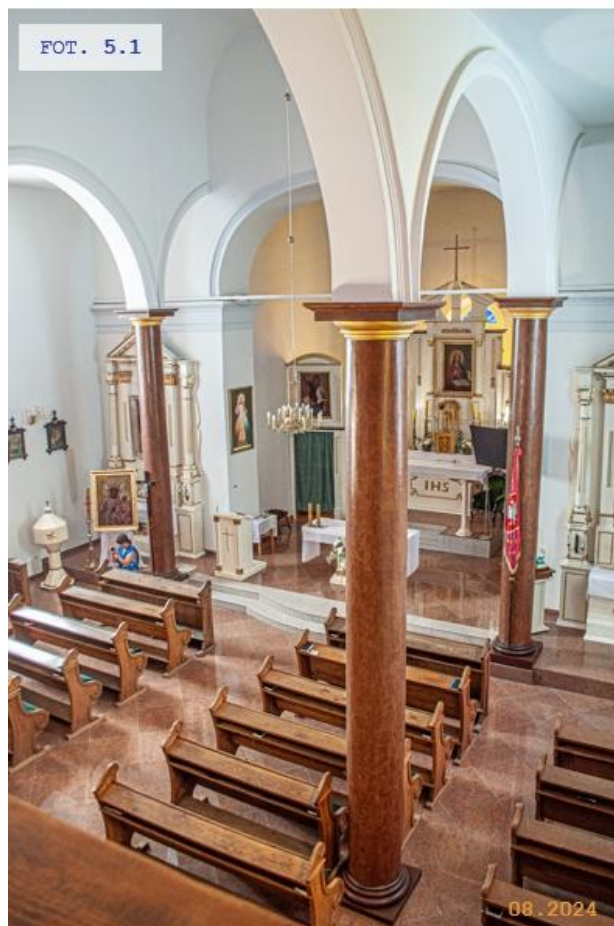
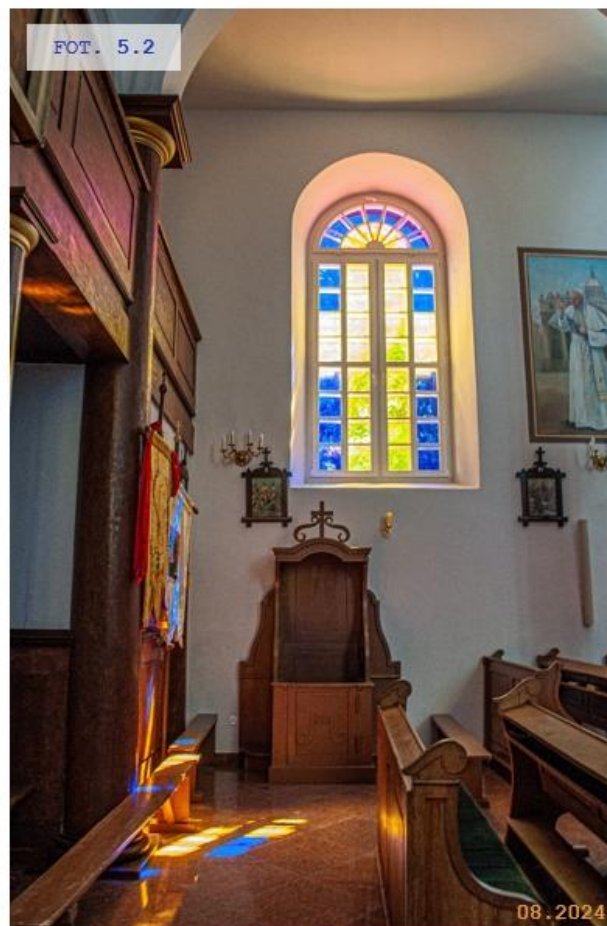
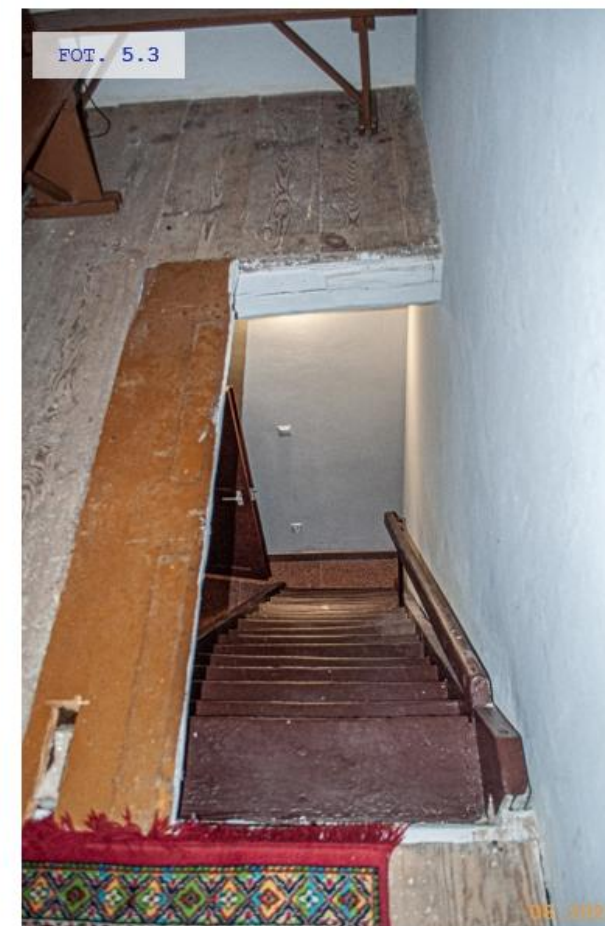
- FOT. 5.1      Widok w stronę ołtarza, filary i sklepienia w bardzo dobrym stanie.  
FOT. 5.2      Stolarka okienna, ściany zewnętrzne od wewnątrz, bez zastrzeżeń.  
FOT. 5.3      Schody prowadzące na chór, brak uszkodzeń.

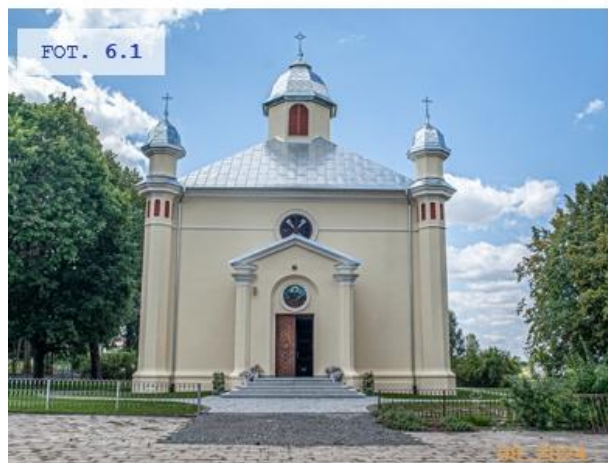
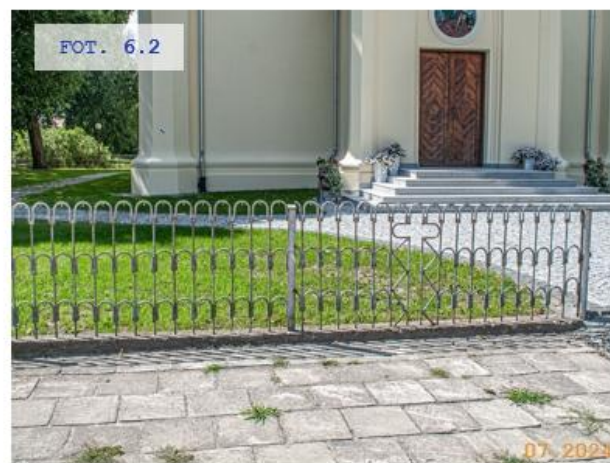
| Miejscowość | Obiekt | Zawartość wkladki | |
|---|--|--|---|
| <b>6.2 BRAMA WEJŚCIOWA I OGRODZENIE</b> | Przęsła ogrodzenia stalowe na betonowym fundamencie. Brak bramy głównej oraz furtki.<br><b>Stan dostateczny</b><br><i>Stalowe przęsła skorodowane. Powierzchnia ogrodzenia porażona przez korozję biologiczną, występują mchy oraz porosty. Betonowy fundament miejscowo spękany z ubytkami w strukturze oraz wieloma ogniskami korozji biologicznej. (FOT. 6.1, FOT. 6.2)</i> | | |

- FOT. 6.1 Brak bramy głównej.  
FOT. 6.2 Skorodowane przęsła ogrodzeniowe.  
FOT. 6.3 Dzwonnica z niejednorodną powłoką zabezpieczającą..  
FOT. 6.4 Droga procesyjna w dobrym stanie, miejscowe obszary porośnięte przez roślinność niższą.  
FOT. 6.5 Parking.

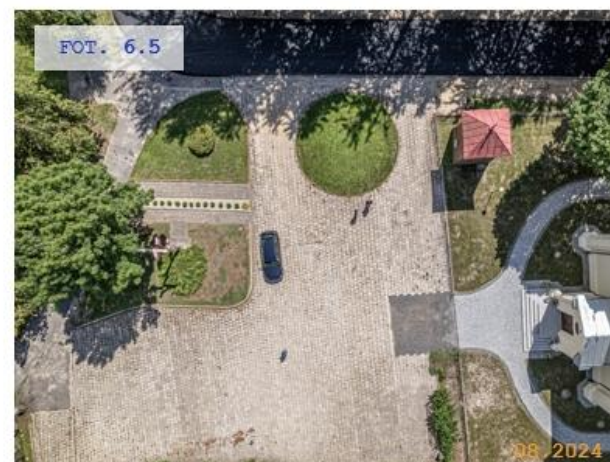
| Miejscowość | Obiekt | Zawartość wkladki | |
|---|--|--|---|
| <b>6.5 INFRASTRUKTURA SERWISOWA</b> | Parking o nawierzchni utwardzonej, z płyt betonowych.<br><b>Stan dostateczny</b><br><i>Powierzchnia parkingu miejscowo nierówna. Występują uszkodzenia w strukturze płyt, zawilgocenia oraz porastająca roślinność niższa. Brak organizacji ruchu oraz wydzielonych miejsc postojowych (FOT. 6.5)</i> | | |
