KARTA EWIDENCYJNA ZABYTKU NIERUCHOMEGO WPISANEGO DO REJESTRU ZABYTKÓW

2024/003

KOŚCIÓŁ PARAFIALNY P.W. ŚW. JANA EWANGELISTY

POLUBICZE WIEJSKIE PIERWSZE

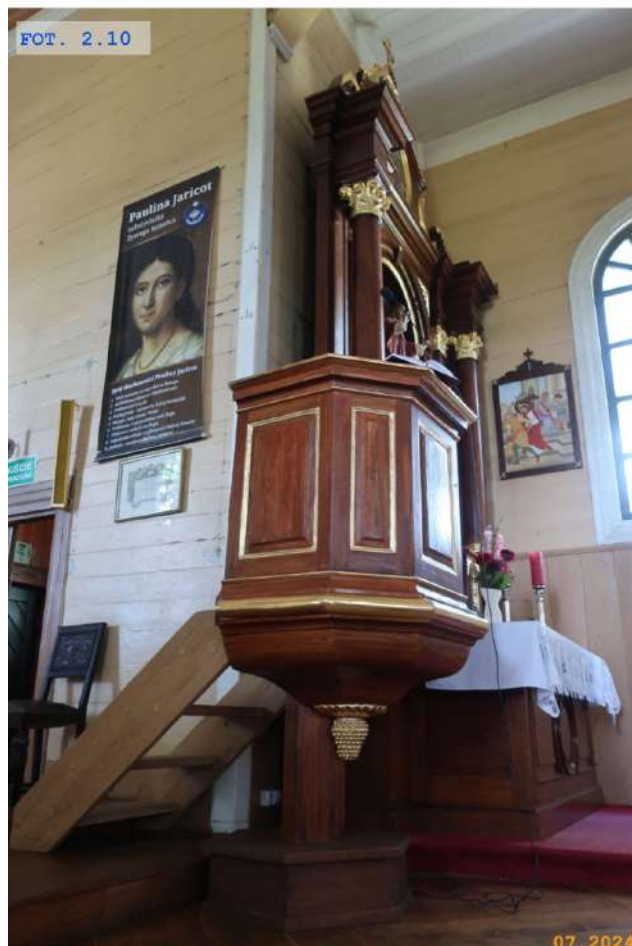
2.4 AMBONY liczba, styl, rozmieszczenie	<p>Ambona przywieszona z sąsiedniej parafii w 1922 r. pięcioboczna, wsparta na słupie, z płycinową dekoracją snycerską i złoconiami. Umieszczona po prawej stronie ołtarza wielkiego z wysunięciem do nawy głównej. (Załącznik 2 Fot.10)</p>

FOT. 2.10 Ambona zakupiona w 1922 r.

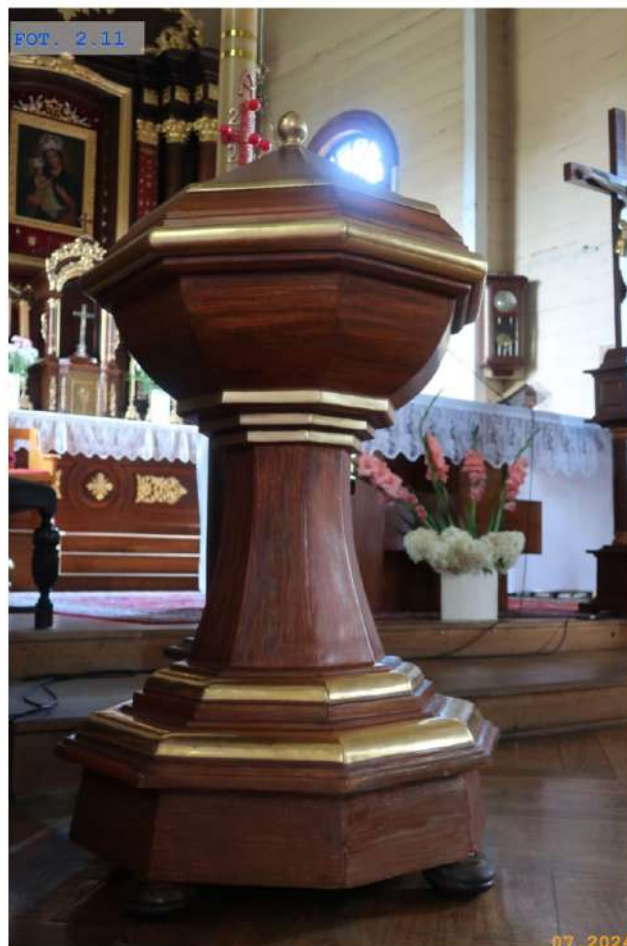
2.5 CHRZCIELNICA styl, rozmieszczenie	<p>Chrzcielnica drewniana, wykonana w 1922 r. przez Rożnowicza, umieszczona w nawie, po lewej stronie ołtarza głównego (Załącznik 2 Fot.11)</p>

FOT. 2.11 Chrzcielnica 1922 r., wyk. Roźnowicz

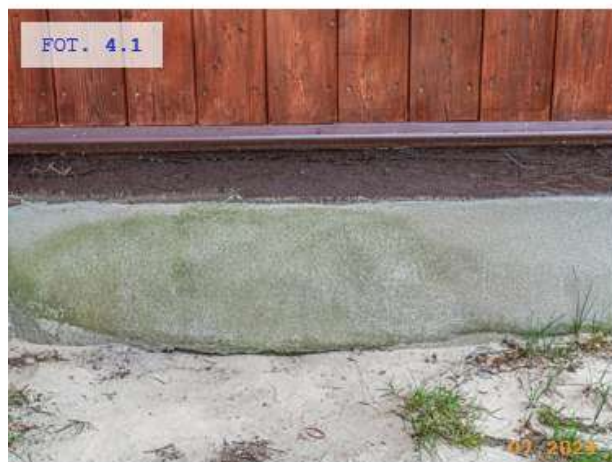
4.1 ŚCIANY ZEWNĘTRZNE	<p>Ściany z drewna sosnowego o konstrukcji zrębowej, z dębową podwaliną o wym. 25x25cm. Ściany usztywnione lisicami i oszalowane. Budynek wzniesiony na podmurówce z kamienia polnego, układanego na zaprawie cementowo-wapiennej. Cokół otynkowany.</p> <p>Stan dostateczny</p> <p>Elewacja w stanie dobrym, brak możliwości oceny stanu zachowania konstrukcji z uwagi na oszalowanie, natomiast nie zaobserwowano uszkodzeń konstrukcyjnych mających wpływ na bezpieczeństwo użytkowania obiektu. Jedynie powłoka malarska punktowo niejednorodna i odspojona. W miejscach silnie nasłonecznionych miejscowe przebarwienia powłok. Odbarwienia szczególnie intensywne na deskach szalunku naroży oraz obrzeżach okiennych. Cokół w stanie dostatecznym, występują liczne spękania tynku oraz obszary o podwyższonym poziomie wilgotności. W miejscach zawilgoconych rozwój korozji biologicznej w postaci glonów (FOT. 4.1).</p>

4.5 OPASKA	<p>Brak opaski okalającej budynek (FOT. 4.1, FOT. 4.2).</p>		
4.6 SCHODY ZEWNĘTRZNE RAMPA	<p>Stopnie schodów zewnętrznych wykończone płytami kamiennymi, podstopnice otynkowane. Rampa wykonana z kostki brukowej z balustradą stalową.</p> <p>Stan dostateczny</p> <p>Na płytach okładzinowych występują przebarwienia i uszkodzenia eksploatacyjne. Tynk na podstopnicach z obszarami zawilgocenia i rozwijającą się korozją biologiczną (FOT. 4.3). Wykruszenia i spękania betonowej podstawy stopni, powstałe prawdopodobnie na skutek osiadania gruntu (FOT. 4.2). Rampa z właściwie zachowanym spadkiem, stan balustrad rampy bez zastrzeżeń. Tynk na powierzchniach pionowych rampy silnie zawilgocony i porażony korozją biologiczną. Miejscowo występują wykwity krystalizujących soli (FOT. 4.4).</p>

- FOT. 4.1 Tynk cokołu porażony korozją biologiczną. Brak opaski.
FOT. 4.2 Niekompletny system odwodnienia oraz skorodowana rura spustowa.
FOT. 4.3 Drzwi główne do obiektu, ślady zużycia eksploatacyjnego oraz wycieków żywicy z sęków w deskach płycinowych.
FOT. 4.4 Rampa z licznymi obszarami zawilgocenia, silne ognisko korozji biologicznej przy wylwecie systemu odwodnienia.
FOT. 4.5 Pokrycie dachowe bez zastrzeżeń.

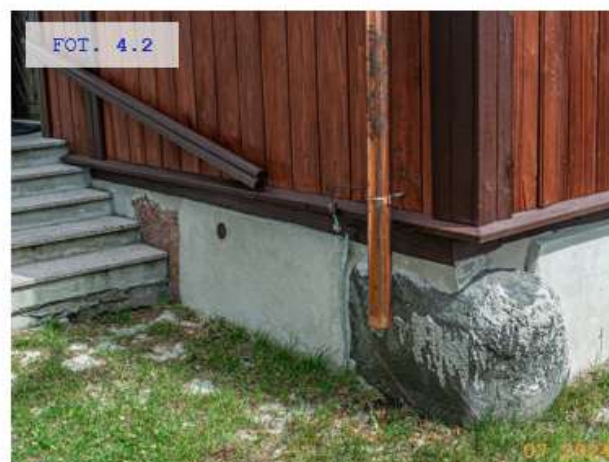
4.4 SYSTEM ODWODNIENIA	<p>Rynny i rury spustowe z blachy miedzianej. Woda z rur spustowych odprowadzana bezpośrednio na tereny zielone.</p> <p>Stan dobry</p> <p>Rynny i rury spustowe drożne, szczelne i w przeważającej części kompletne. Jedynie w południowym narożniku brakuje wylwki (FOT.4.2). W obrębie wylotu rury spustowej przy rampie występuje silnie rozwinięte ognisko korozji biologicznej (FOT. 4.4). Brak koryt odprowadzających wody opadowe.</p>

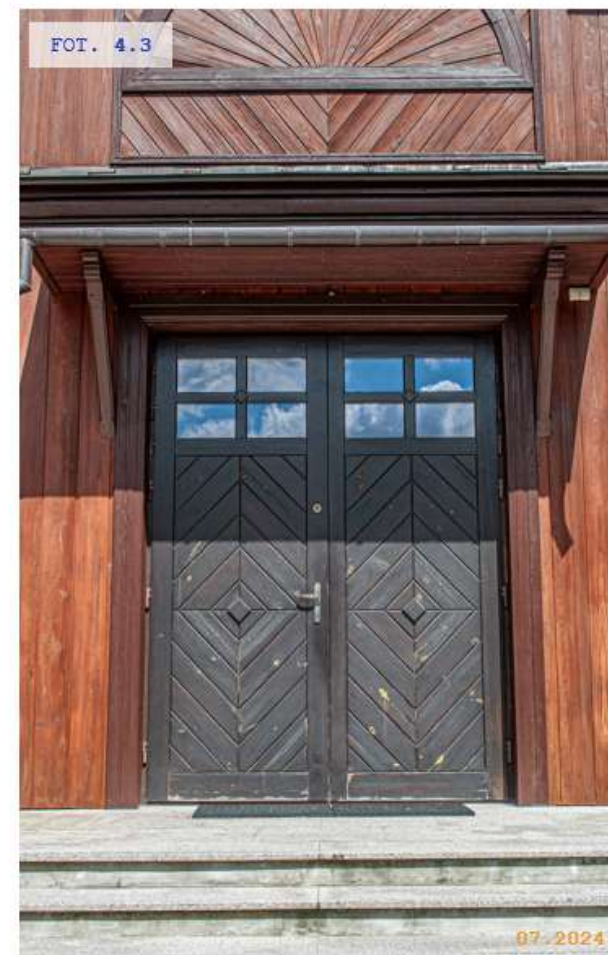
4.2 STOLARKA OKIENNA I DRZWIOWA	<p>Stolarka okienna drewniana, wielokwaterowa. Stolarka drzwiowa drewniana, drzwi główne dwuskrzydłowe, drzwi boczne jednoskrzydłowe.</p> <p>Stan dobry</p> <p>Brak istotnych uszkodzeń stolarki okiennej. Skrzydła drzwiowe wejścia głównego z licznymi uszkodzeniami przede wszystkim partiach dolnych. Ubytki w powłokach malarskich, uszkodzenia eksploatacyjne. Ciemny kolor malatur i ekspozycja na słońce doprowadziły do wycieków żywicy z sęków w deskach płycin drzwiowych (FOT. 4.3).</p>

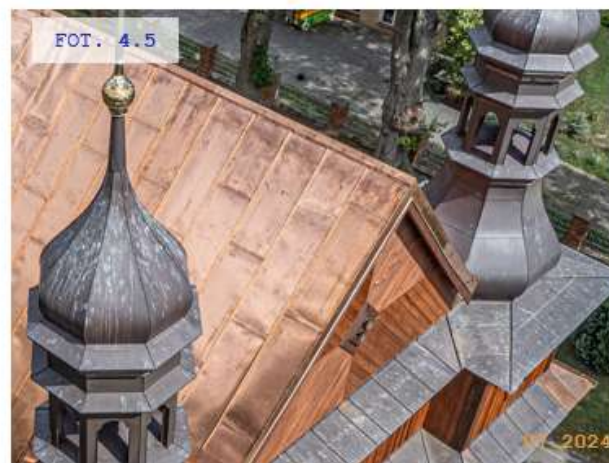
4.3 POKRYCIE DACHOWE	<p>Pokrycie dachowe z blachy miedzianej.</p> <p>Stan bardzo dobry</p> <p>Na podstawie oględzin nie stwierdzono uszkodzeń pokrycia dachowego i obróbek dekarskich (FOT. 4.5).</p>

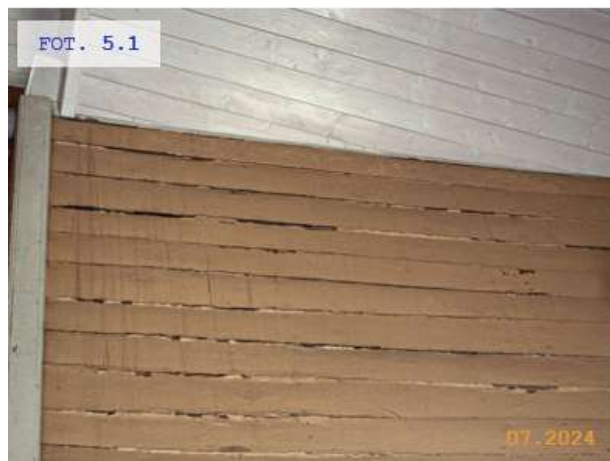
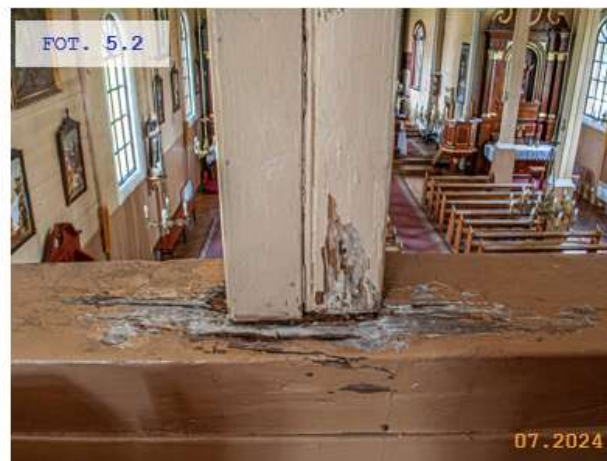
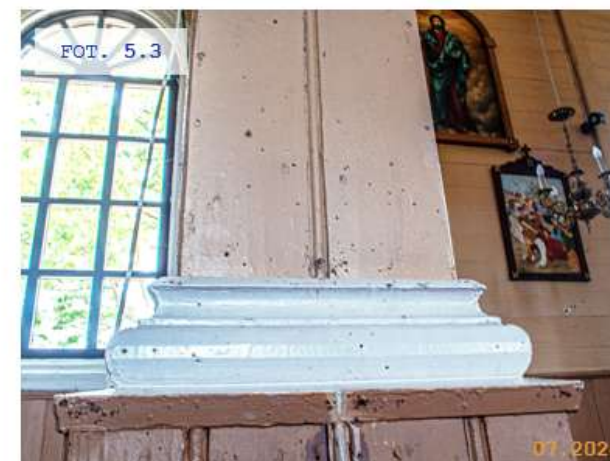
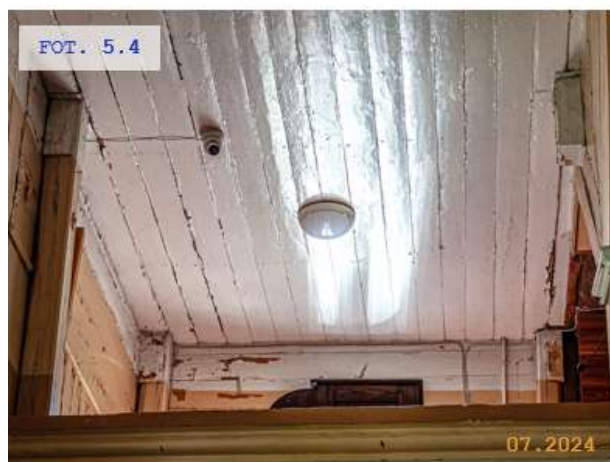
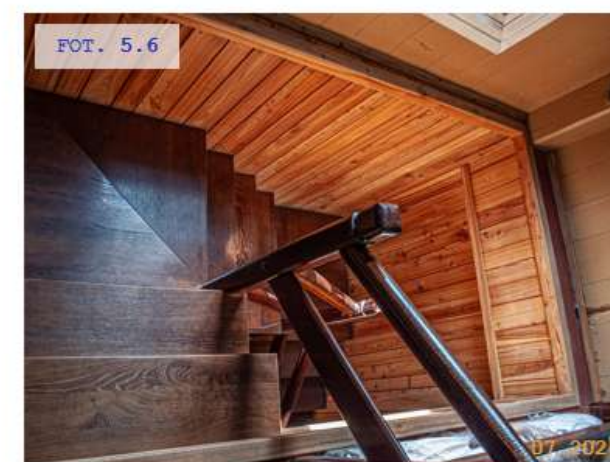
5.1 FUNDAMENTY	<i>Nie wykonano odkrywek fundamentów - brak możliwości oceny stanu technicznego.</i>		
5.2 KRYPTY	<i>Kościół nie posiada krypt.</i>		
5.3 ŚCIANY, FILARY	<p>Ściany z drewna sosonowego o konstrukcji zrębowej, oszalowane, z dębową podwaliną o wym. 25x25cm. Filary drewniane o przekroju kwadratowym.</p> <p>Stan dostateczny</p> <p><i>Ściany zewnętrzne od wewnątrz w ogólnym stanie dostatecznym. Brak możliwości oceny stanu technicznego konstrukcji ścian z uwagi na oszalowanie. Miejscowo, nad ołtarzem występuje obszar silnego zawilgocenia, z odspojoną powłoką malarską desek szalunku (FOT. 5.1). Filary z licznymi otworami wylotowymi powstałymi na skutek działalności szkodników technicznych drewna. Otwory wylotowe powstały po ostatnich pracach remontowych wewnątrz kościoła. Obecnie brak mączki drzewnej może świadczyć o nieaktywności żerowisk (FOT. 5.3). Podstawa filara wraz z belką balustrady na chórze z uszkodzeniami spowodowanymi wcześniejszym zawilgoceniem i rozwojem korozji biologicznej (FOT. 5.2). Szczegółowe oględziny elementów drewnianych utrudnione ze względu na wykonane powłoki malarskie.</i></p>

5.4 SKLEPIENIA, STROPY	<p>Stropy nad nawami bocznymi belkowe, wsparte na filarach o kwadratowym przekroju, z podsiębitką. Nad nawą główną pozorne sklepienie kolebkowe, podwieszane pod więźbą dachową.</p> <p>Stan dobry</p> <p><i>Brak możliwości oceny stanu zachowania elementów konstrukcyjnych z uwagi na oszalowanie. Powierzchnia szalunku sklepienie nad nawą główną w dobrym stanie technicznym. Strop nad chórem w narożu zawilgocony z odpajającą się powłoką malarską (FOT. 5.4). Z dużym prawdopodobieństwem zawilgocone elementy porażone są korozją biologiczną.</i></p>

5.5 PODŁOGI I POSADZKI	<p><i>Podłoga drewniana, układana w jodełkę.</i></p> <p>Stan dobry</p> <p><i>Podłoga nawy z niejednorodną powłoką lakierniczą (liczne przetarcia), uszkodzenia powstałe na skutek wieloletniej eksploatacji (FOT. 5.5). Posadzki drewniane na chórze niezabezpieczone powierzchniowo z uszkodzeniami eksploatacyjnymi.</i></p>

- FOT. 5.1 Zawilgocone deski ścian wewnętrznych, odspojona powłoka malarska.
 FOT. 5.2 Uszkodzenie podstawy słupa na chórze.
 FOT. 5.3 Nieaktywne żerowiska szkodników technicznych na filarze.
 FOT. 5.4 Zawilgocone naroże nad chórem, niejednorodna i odspojona powłoka malarska desek.
 FOT. 5.5 Podłoga drewniana z niejednorodną powłoką lakierniczą, licznymi przetarciami z uszkodzeniami eksploatacyjnymi.
 FOT. 5.6 Schody prowadzące na chór w bardzo dobrym stanie, bez zastrzeżeń.

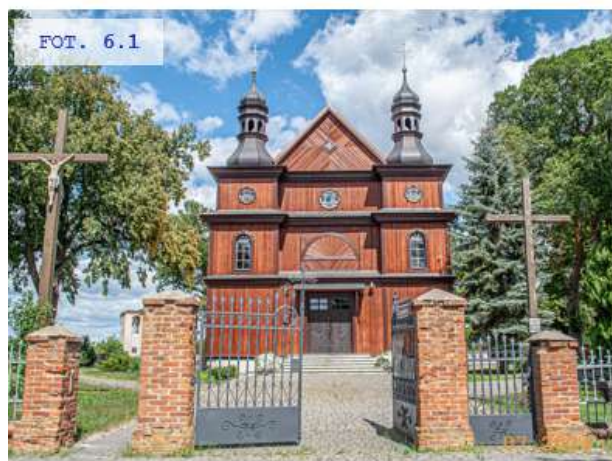
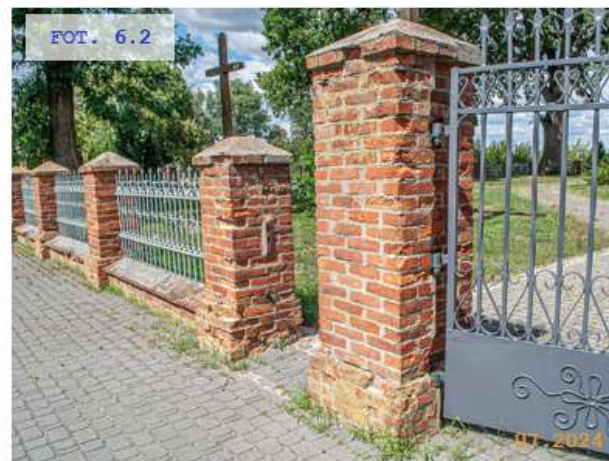
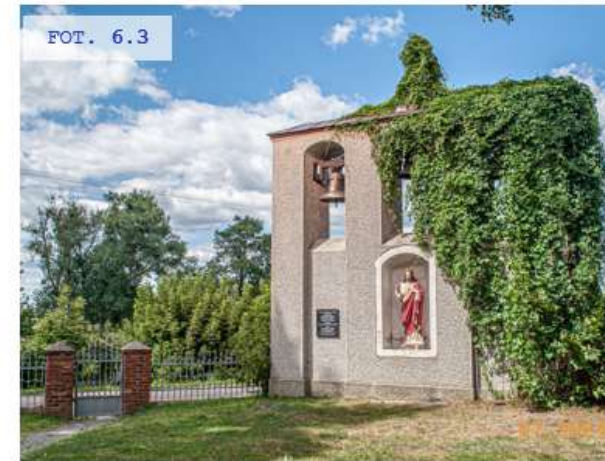
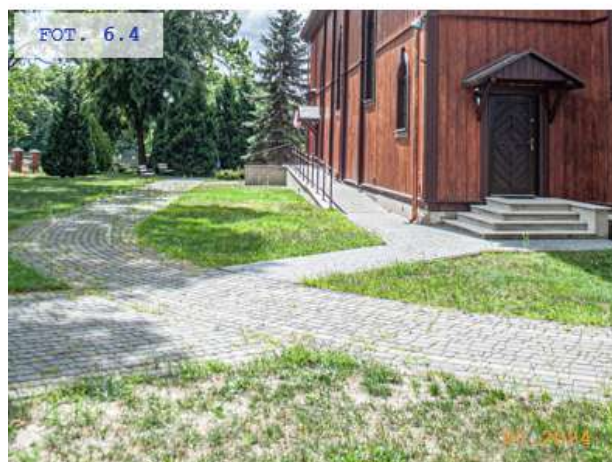
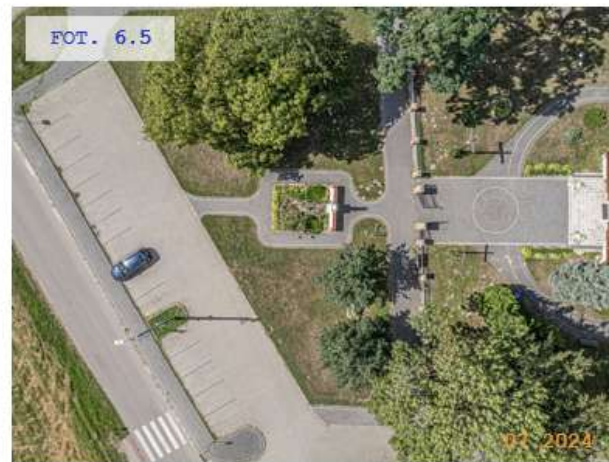
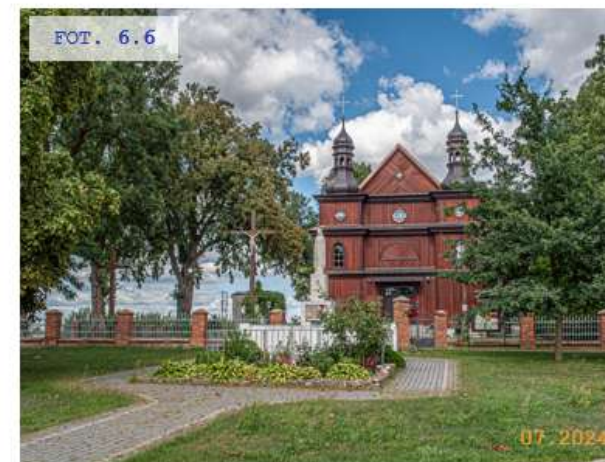
6.1 OTOCZENIE KOŚCIOŁA	<p>Plac oraz dojścia wykonane z kostki betonowej brukowej z obrzeżem betonowym.</p> <p>Stan dobry</p> <p>Ciągi pieszce w stanie technicznym dobrym, geometria zachowana, powierzchnia równa. Nie stwierdzono istotnych uszkodzeń mechanicznych nawierzchni. Na powierzchni całej drogi procesyjnej występują obszary porośnięte roślinnością niższą (FOT. 6.5).</p>

6.2 BRAMA WEJŚCIOWA I OGRODZENIE	<p>Brama wejściowa oraz ogrodzenie ze stalowymi przęsłami, murowanymi słupkami z betonowymi czapami oraz podmurówką.</p> <p>Stan dostateczny</p> <p>Stalowe przęsła ogrodzeniowe punktowo skorodowane. Podmurówka z licznymi spękaniami i ubytkami w strukturze cegieł oraz spoin. W pasie nad gruntem porażenia glonami (FOT. 6.1). Słupki miejscowo zawilgocone z ogniskami korozji biologicznej. Murowane słupki z licznymi powierzchniowymi uszkodzeniami lica cegieł i zaprawy spoin. Betonowe czapy słupków z licznymi spękaniami i odspojeniami (FOT. 6.2).</p>

6.3 OBIEKTY KULTU RELIGIJNEGO	<p>Dzwonnica murowana z cegły ceramicznej pełnej na zaprawie wapiennej, otynkowana, przykryta pokryciem z blachy ocynkowanej.</p> <p>Stan dobry</p> <p>Brak istotnych uszkodzeń konstrukcyjnych, rys i spękań. Obiekt porośnięty przez roślinność pnącą (FOT. 6.3). W pasie cokołu rozwój glonów i porostów.</p> <p>Figura Maryi na postumencie z tablicą upamiętniającą. Figura ogrodzona stalowymi oraz murowanymi przęsłami. Pomnik zlokalizowany przed główną bramą kościoła.</p> <p>Stan dostateczny</p> <p>Na figurze oraz postumencie występują liczne powierzchniowe spękania oraz odspojenia powłok malarskich. Skorodowane śruby mocujące tablicę upamiętniającą (FOT. 6.6)</p>

- FOT. 6.1 Brama główna, zdegradowane słupki ogrodzeniowe oraz skorodowane skrzydła.
- FOT. 6.2 Słupki ogrodzeniowe z licznymi ubytkami w strukturze cegły, wykruszenia spoiny oraz ogniska korozji biologicznej i wykwitów solnych.
- FOT. 6.3 Dzwonnica porośnięta roślinnością pnącą.
- FOT. 6.4 Fragment chodników i drogi procesyjnej porośniętych roślinnością niższą.
- FOT. 6.5 Parking. Widok z góry.
- FOT. 6.6 Widok na zespół od głównej ulicy.
