KARTA EWIDENCYJNA ZABYTKU NIERUCHOMEGO

KOŚCIÓŁ PAR. PW. ŚW. JÓZEFA OBLUBIEŃCA I ŚW. JANA CHRZCICIELA

LESZKOWICE

KARTA OPISU ARCHITEKTONICZNEGO ORAZ STANU ZACHOWANIA OBIEKTU ZABYTKOWEGO:

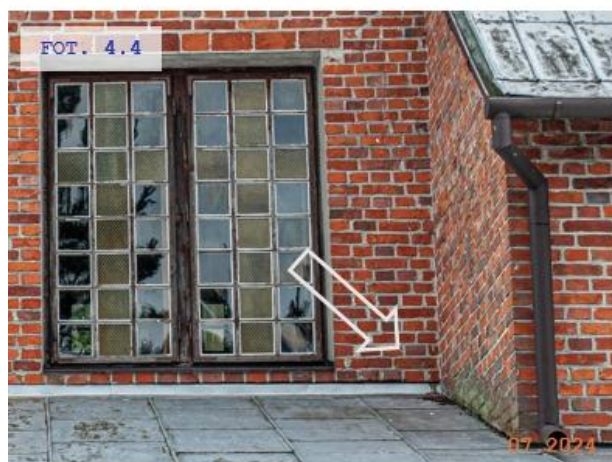
4.3 POKRYCIE DACHOWE	<p>Pokrycie dachowe nawy głównej oraz prezbiterium z blachy na rąbek. Wieża kościelna pokryta blachą stalową ocynkowaną.</p> <p>Stan dostateczny</p> <p>Pokrycie dachowe silnie skorodowane (FOT. 4.5). Miejscowy brak obróbki blacharskiej połączenia dachowej, spowodował zawilgocenie ściany murowanej i rozwój korozji biologicznej na jej powierzchni (FOT.4.4).</p>

4.4 SYSTEM ODWODNIENIA	<p>Rynny i rury spustowe z blachy powlekanej. Odprowadzenie wody opadowej ...</p> <p>Stan dostateczny</p> <p>System odwodnienia kompletny. Występują niewielkie uszkodzenia mechaniczne rur spustowych. Na rynnach oraz obejmach rur spustowych występuje korozja biologiczna w postaci glonów, co może świadczyć o nieszczelności systemu odwodnienia. Powłoka zabezpieczająca miejscowo odspojona (FOT.4.3).</p>

4.7 SCHODY ZEWNĘTRZNE RAMPA	<p>Schody zewnętrzne prowadzące do zakrystii wykończone płytami lastryko.</p> <p>Stan dobry</p> <p>Na powierzchniach stopni oraz podstopnic występują ogniska korozji biologicznej w postaci glonów oraz mchów. Niewielkie uszkodzenia związane z wieloletnią eksploatacją obiektu (FOT.4.3).</p>

- FOT. 4.1 Silne porażenie korozją biologiczną opaski, glony porosty i mech.
 FOT. 4.2 Odspojenia powłoki malarskiej desek elewacyjnych kruchty.
 FOT. 4.3 Wejście do zakrystii.
 FOT. 4.4 Ogniska korozji biologicznej na ścianie ponad pokryciem dachowym, korozja pokrycia dachowego i systemu odwodnienia.
 FOT. 4.5 Pokrycie dachowe.

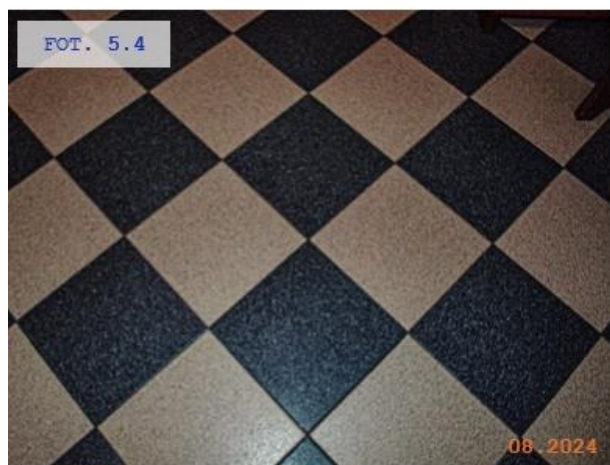
- FOT. 5.1 Posadzka w nawie głównej.
 FOT. 5.2 Widok w kierunku prezbiterium.
 FOT. 5.3 Ślady zacieków pod oknem.
 FOT. 5.4 Terakota w kruchcie.
 FOT. 5.5 Schody prowadzące na chór z uszkodzeniami warstw lakierniczych.

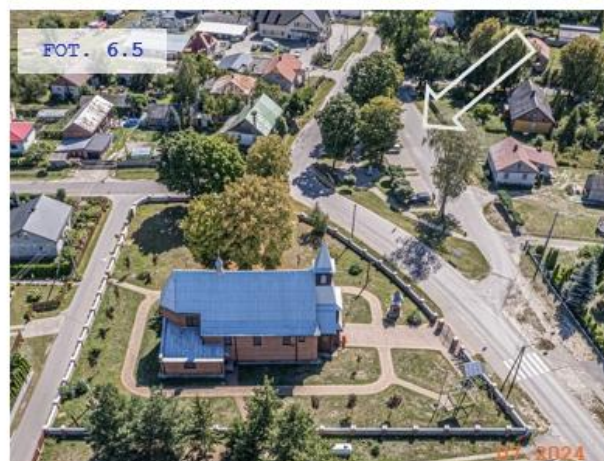
- FOT. 6.1 Brama główna oraz ogrodzenie porażone korozją biologiczną.
- FOT. 6.2 Słupki ogrodzenia z ubytkami i spękaniami, przęsła porażone korozją biologiczną.
- FOT. 6.3 Dzwonnica.
- FOT. 6.4 Droga procesyjna porośnięta roślinnością niższą.
- FOT. 6.5 Parking.
