KARTA EWIDENCYJNA ZABYTKU NIERUCHOMEGO

2024/0016

KOŚCIÓŁ PARAFIALNY PW. ŚW. JÓZEFA ROBOTNIKA I ŚW. ANTONIEGO

KAWĘCZYN

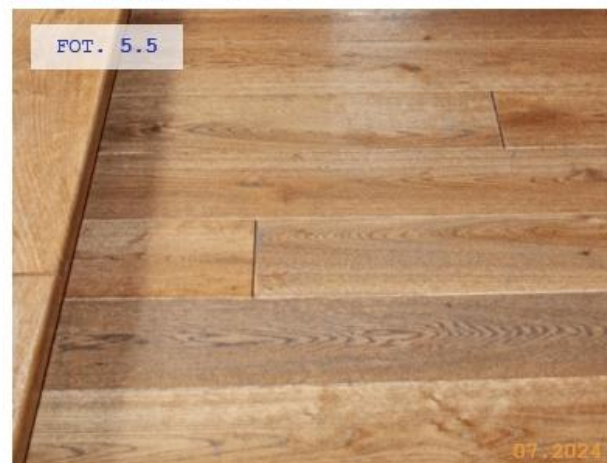
5.5 PODŁOGI I POSADZKI	<p><i>Posadzka w nawie głównej z płytek ceramicznych, w prezbiterium z płytek ceramicznych imitujących drewno.</i></p> <p>Stan bardzo dobry</p> <p><i>Brak zastrzeżeń do stanu technicznego płyt wykończeniowych podłogi. Powierzchnie są równe, jednorodne, bez spękań oraz ubytków (FOT. 5.4, FOT. 5.5).</i></p>

- FOT. 5.1 Widok na filary i strop w nawie głównej.
FOT. 5.2 Widok na chór, powłoki malarskie bez zastrzeżeń.
FOT. 5.3 Schody prowadzące na chór, stan bardzo dobry.
FOT. 5.4 Posadzka w nawie głównej, bez wad.
FOT. 5.5 Posadzka w prezbiterium, bez wad.

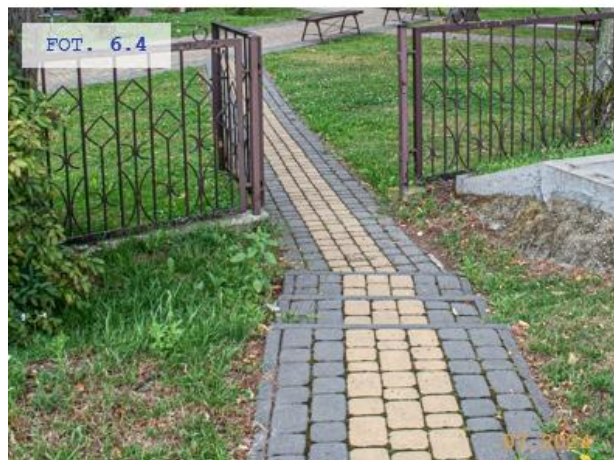
- FOT. 6.1 Brama główna w stanie dostatecznym.
- FOT. 6.2 Głębokie spękanie betonowej podmurówki, korozja biologiczna w postaci mchów i porostów na pręsiach stalowe.
- FOT. 6.3 Kapliczka oraz dzwonnica. Silnie porażone przez korozję biologiczną deski elewacyjne oraz drzwi w dolnych partiach dzwonnicy.
- FOT. 6.4 Zawilgocenie kostki brukowej, mech porastający spoiny.
- FOT. 6.5 Parking. Widok z góry.
- FOT. 6.6 Parking. Widok z góry.
