**KARTA EWIDENCYJNA ZABYTKU NIERUCHOMEGO
WPISANEGO DO REJESTRU ZABYTEKÓW**

2024/0020

KOŚCIÓŁ PARAFIALNY PW. ŚW. KAJETANA

ORŁÓW MUROWANY

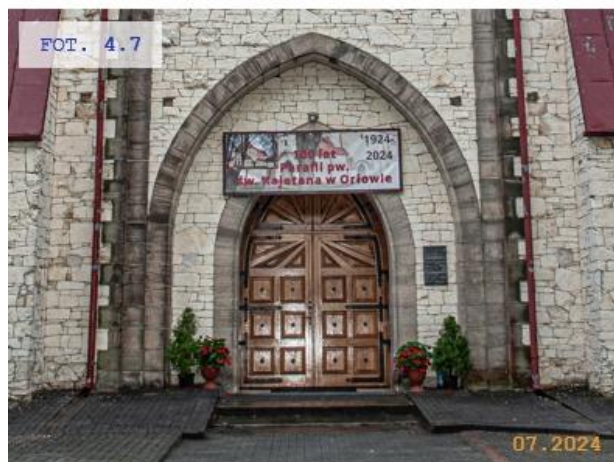
FOT. 4.7

4.2 STOLARKA OKIENNA I DRZWIOWA	<p>Różnorodna w kształtach i wielkości. Sklepione łukiem pełnym i ostrym. Otwory okrągłe i owalne. Wszystkie otwory w węgarach zewnętrznych obrobione ciosami z piaskowca. <i>Ramy okienne stalowe, wypełnione szkłem witrażowym. Drzwi drewniane, dwuskrzydłowe, płycinowe.</i></p> <p>Stan dostateczny</p> <p><i>Stan ram okiennych dostateczny z ogniskami korozji chemicznej i biologicznej. Szklenie pełne (FOT. 4.9). Parapety okienne silnie porażone przez korozję biologiczną w postaci glonów i porostów. W większości przypadków obramowania okienne uszkodzone i zdegradowane (FOT. 4.8). Drzwi zewnętrzne w dobrym stanie technicznym, bez zastrzeżeń (FOT. 4.7).</i></p>

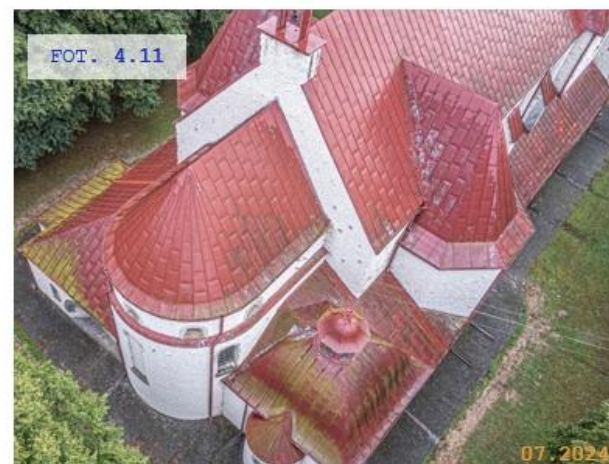
FOT. 4.11

4.3 POKRYCIE DACHOWE	<p>Pokrycie dachowe z blachy ocynkowanej, zabezpieczonej powłoką malarską.</p> <p>Stan dostateczny</p> <p><i>Powłoka zabezpieczająca pokrycia dachowego w wielu miejscach odspojona oraz skorodowana (FOT. 4.1) Występują nierówności w pokryciu dachowym, możliwe nieszczelności. Porażenie korozją biologiczną, w postaci glonów, występują na większości powierzchni blachy (FOT. 4.10), szczególnie intensywne ogniska korozji biologicznej występują na powierzchniach połaci naroży południowo-wschodniej (FOT. 4.11) oraz północno-wschodniej.</i></p>
