# KARTA EWIDENCYJNA ZABYTKU NIERUCHOMEGO

2024/0025

KOŚCIÓŁ PARAFIALNY PW. NAJŚWIĘTSZEGO SERCA PANA JEZUSA

WOLA KORYBUTOWA KOLONIA

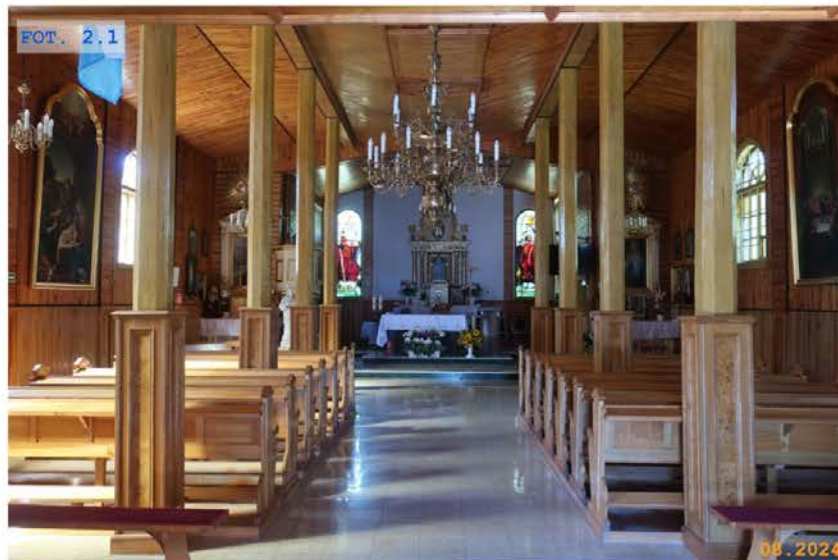
FOT. 2.1 Nawa. Widok w kierunku prezbiterium

<b>2.3 POSADZKA</b> układ, materiał	<p><i>Posadzka w nawie i prezbiterium z płytek marmurowych w układzie prostym (Załącznik 2 Fot.1). Pierwotna posadzka z płytek ceramicznych pochodziła z wyposażenia cerkwi w Mogielnicy, wymieniona w roku XXXX. W zakrystii północno-zachodniej (Załącznik 2 Fot.5) i na chórze (Załącznik 2 Fot.7) podłoga z desek (w zakrystii lakierowana). W drugiej zakrystii linoleum (Załącznik 2 Fot.6).</i></p>		
<b>2.4 AMBONY</b> liczba, styl, rozmieszczenie	<p><i>Ambona drewniana, mocowana do bocznej (lewej) ściany prezbiterium, złożona z korpusu z parapetem, z dekoracją płycinową, pościeloną (Załącznik 2 Fot.9). Wejście na ambonę schodami drewnianymi.</i></p>		
<b>2.5 CHRZCIELNICA</b> styl, rozmieszczenie	<p><i>Chrzcielnica drewniana, bez określonego stylu. Okrągła, na uskokowej podstawie, o owalnej czaszy z gładką nakrywą, zwieńczona krzyżem. Chrzcielnica ustawiona po prawej stronie w prezbiterium (Załącznik 2 Fot.11).</i></p>
