KARTA EWIDENCYJNA ZABYTKU NIERUCHOMEGO

2025/0026

KOŚCIÓŁ PAR. P.W. NMP KRÓLOWEJ POLSKI

JASTKÓW

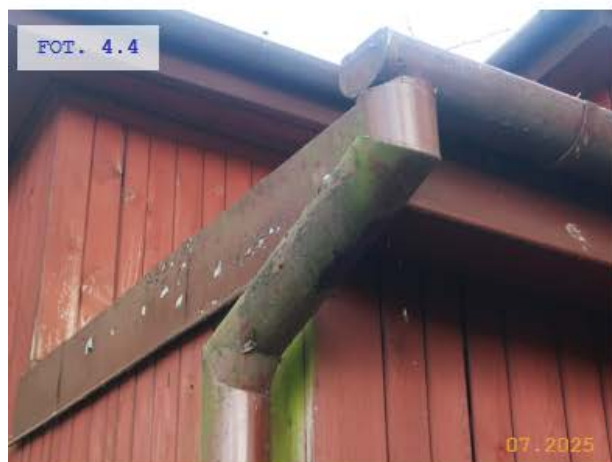
4.5 OPASKA	<p>Opaska z betonowej kostki brukowej z obrzeżem.</p> <p>Stan niedostateczny</p> <p>Powierzchnia kostki nierówna, miejscowo zapadnięta, prawdopodobnie na skutek osiadania lub wymywania gruntu spod opaski. Brak zachowanego spadku od obiektu. Intensywne zawilgocenie powierzchni oraz rozwój korozji biologicznej w postaci mchów i porostów (FOT. 4.2).</p>

- FOT. 4.1 Niejednorodność powłok malarskich drewnianego oszalowania.
FOT. 4.2 Nierówność i intensywne porażenie korozją biologiczną opaski oraz cokołu.
FOT. 4.3 Drzwi wejściowe do obiektu z uszkodzeniami eksploatacyjnymi.
FOT. 4.4 Odspojenia oraz korozja biologiczna na elementach systemu odwodnienia.
FOT. 4.5 Pokrycie dachowe z licznymi odspojeniami i wykwitami korozji biologicznej.

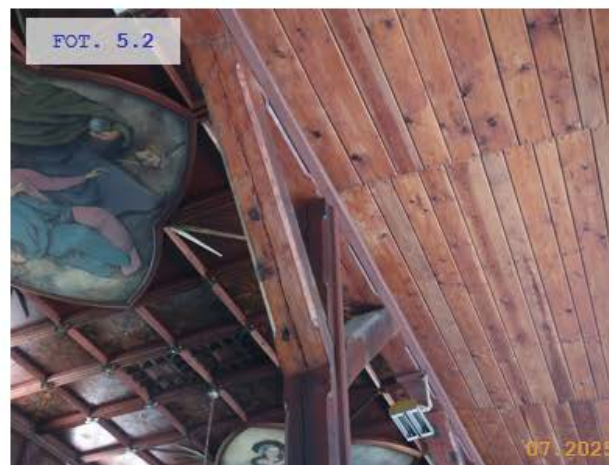
- FOT. 5.1 Ściany wewnętrzne w dobrym stanie technicznym.
- FOT. 5.2 Słupy wspierające strop w dobrym stanie technicznym.
- FOT. 5.3 Posadzka w nawie głównej bez zastrzeżeń.
- FOT. 5.4 Sklepienie w nawie głównej.

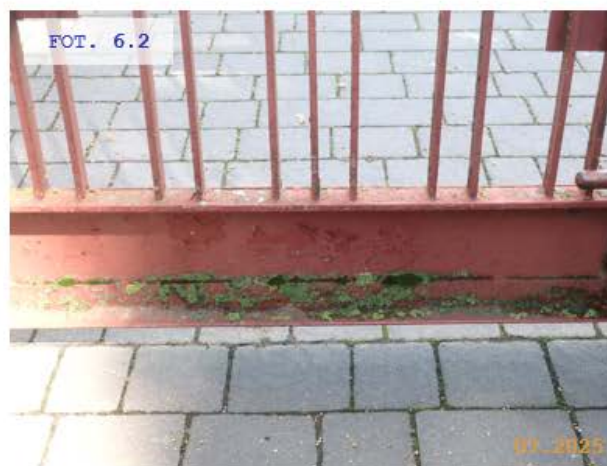
6.2 BRAMA WEJŚCIOWA I OGRODZENIE	<p><i>Brama wjazdowa, furtka oraz przęsła stalowe na podmurówce z cegły ceramicznej pełnej.</i></p> <p>Stan dostateczny</p> <p><i>Ogrodzenie z uszkodzeniami powstałymi w wyniku wieloletniej eksploatacji oraz wystawienia na działanie czynników atmosferycznych (FOT. 6.1). Stalowe elementy porażone przez korozję chemiczną oraz biologiczną, w postaci glonów i porostów (FOT. 6.2). Podmurówka zawilgocona, z uszkodzeniami w licu cegły oraz ogniskami korozji biologicznej. Czapy słupów przy bramie głównej z wykwitami glonów i porostów.</i></p>

- FOT. 6.1 Brama główna, zawilgocone kamienne słupki ogrodzenia, skorodowane przęsła.
 FOT. 6.2 Ogniska korozji biologicznej na przęsle bramy głównej.
 FOT. 6.3 Korozja biologiczna pokrycia dachowego dzwonnicy, niejednorodność powłok lakierniczych.
 FOT. 6.4 Droga procesyjna nierówna, ze spękaniem w powierzchni.
 FOT. 6.5 Parking. Widok z góry.
