KARTA EWIDENCYJNA ZABYTKU NIERUCHOMEGO WPISANEGO DO REJESTRU ZABYTEKÓW

2025/0029

KOŚCIÓŁ PAR. P.W. ŚW. ANNY

BRANEW

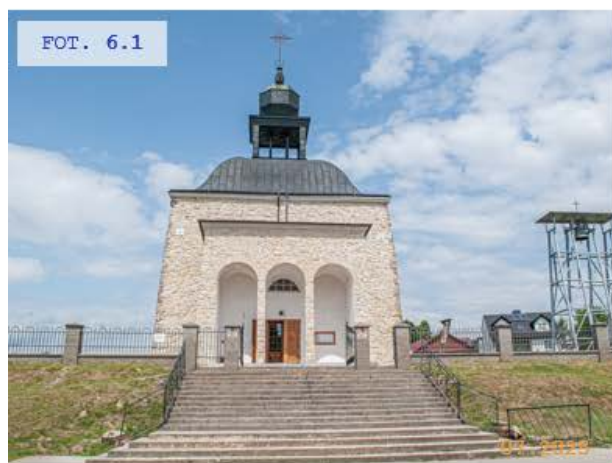
- FOT. 6.1 Schody prowadzące na teren kościelny.
FOT. 6.2 Słup ogrodzeniowy z licznymi ogniskami korozji biologicznej.
FOT. 6.3 Dzwonnica w dobrym stanie technicznym, bez zastrzeżeń.
FOT. 6.4 Spękania i ubytki w strukturze schodów.
FOT. 6.5 Nietwardzony parking.
