KARTA EWIDENCYJNA ZABYTKU NIERUCHOMEGO

2025/0030

KOŚCIÓŁ PAR. P.W. ŚW. TERESY OD DZIECIĄTKA JEZUS

GODZISZÓW TRZECI

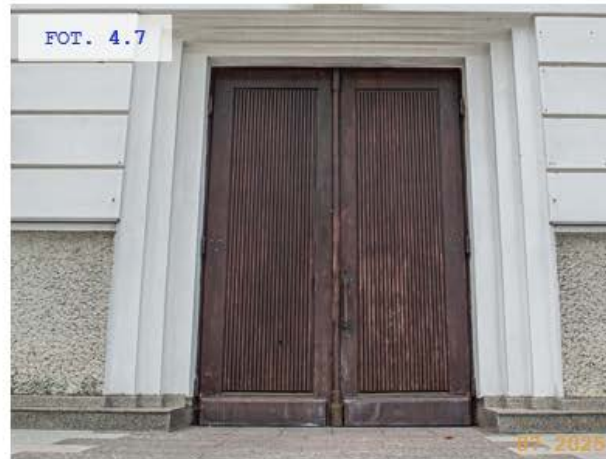
- FOT. 4.6 Zacieki węglanowe na podstopnicach stopni zewnętrznych.
FOT. 4.7 Drzwi główne z niejednorodną powłoką malarską.
FOT. 4.8 Okna w nawie głównej.
FOT. 4.9 Schody boczne w dobrym stanie technicznym.
FOT. 4.10 Zabrudzenia pokrycia dachowego.

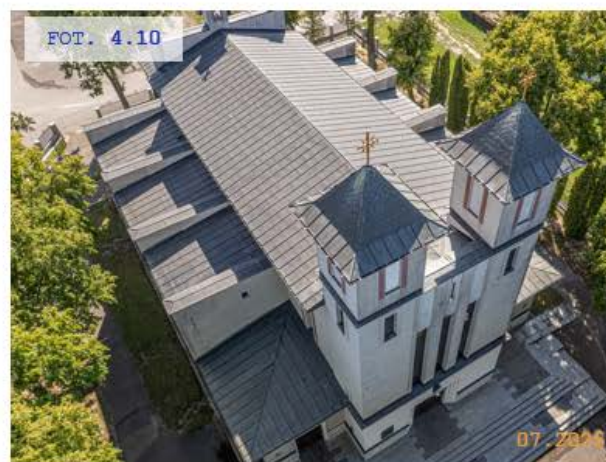
4.3 POKRYCIE DACHOWE	<p>Pokrycie dachowe z blachy miedzianej.</p> <p>Stan dobry</p> <p>Blacha na większości połaci równomiernie patynowana, co świadczy o jej wieloletniej ekspozycji. Bardzo istotnym problemem są zanieczyszczenia spowodowane odchodami ptaków, które tworzą agresywną środowiskowo warstwę, przyspieszając procesy korozji chemicznej (FOT. 4.10). Problem ten dotyczy szczególnie pokrycia wież kościelnych, obróbek oraz otoczenia ścian szczytowych.</p>
