KARTA EWIDENCYJNA ZABYTKU NIERUCHOMEGO

2025/0031

KOŚCIÓŁ PAR. P.W. M.B. CZĘSTOCHOWSKIEJ

DZWOLA

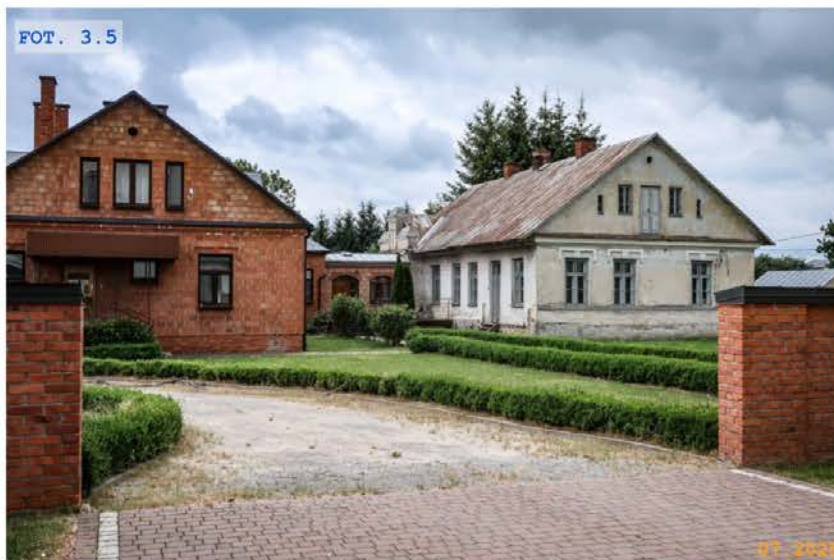
FOT. 3.5 Widok plebanii od strony kościoła

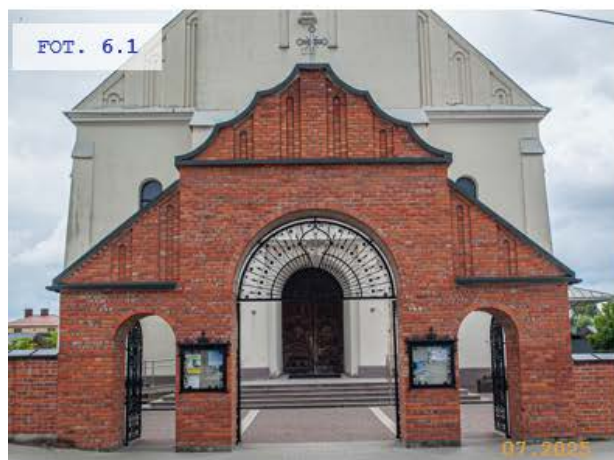
- FOT. 6.1 Brama główna, zawilgocenia w podstawie przęseł oraz wykwity solne na powierzchni ścian.
FOT. 6.2 Ogniska korozji biologicznej na przęśle ogrodzenia, uszkodzenia w strukturze oraz wykwity soli.
FOT. 6.3 Korozja chemiczna stalowych elementów dzwonnicy.
FOT. 6.4 Chodnik i droga procesyjna w bardzo dobrym stanie technicznym, bez zastrzeżeń.
FOT. 6.5 Parking. Widok z góry.
