# KARTA EWIDENCYJNA ZABYTKU NIERUCHOMEGO WPISANEGO DO REJESTRU ZABYTEKÓW

2025/0034

KOŚCIÓŁ PAR. P.W. ŚW. MARII MAGDALENY

BIŁGORAJ

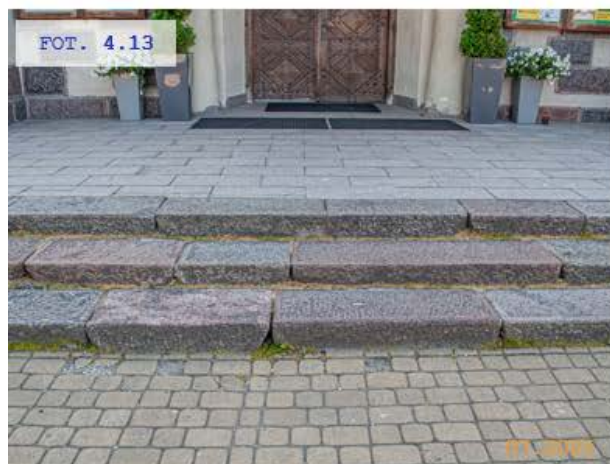
FOT. 4.13

Główne schody w dobrym stanie technicznym.

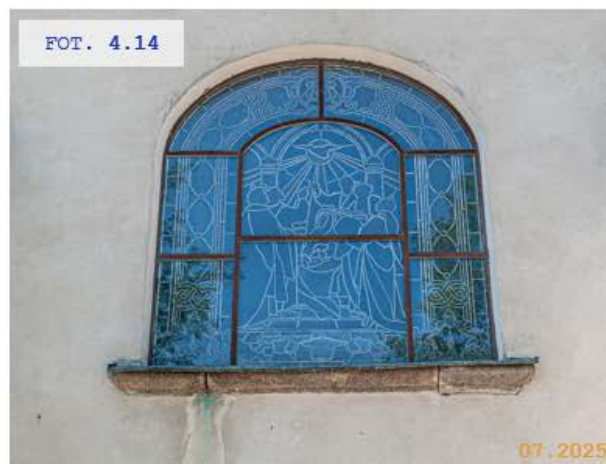
Stolarka okienna z punktowymi odspojeniami i korozją chemiczną. Zaciek z tlenków miedzi powstały na skutek nieszczelności parapetu.

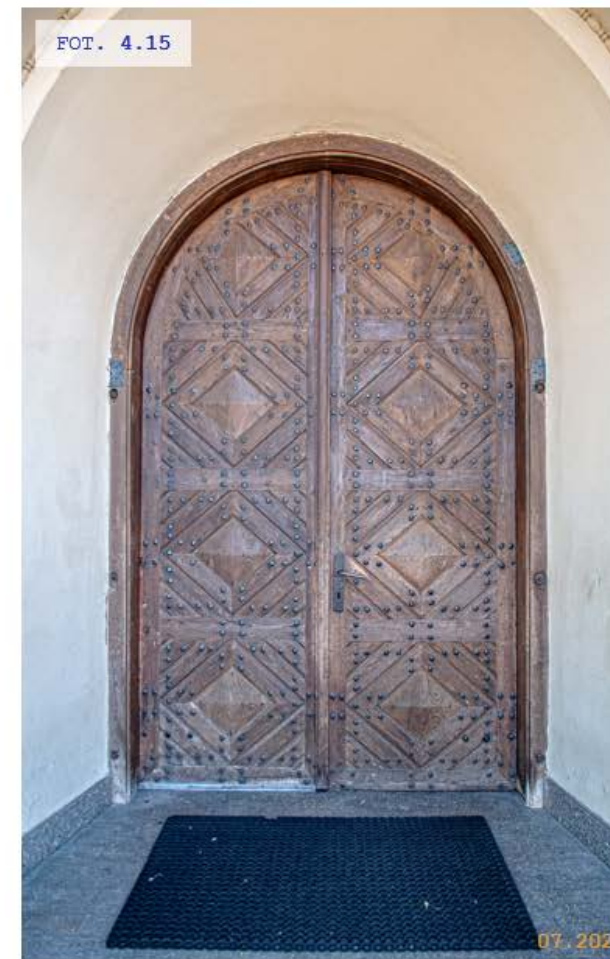
Drzwi główne do obiektu z uszkodzeniami powstałymi na skutek wieloletniej eksploatacji.
