KARTA EWIDENCYJNA ZABYTKU NIERUCHOMEGO

KOŚCIÓŁ PARAFIALNY P.W. ŚW. PRAKSEDY

DOKUDÓW PIERWSZY

KARTA OPISU ARCHITEKTONICZNEGO ORAZ STANU ZACHOWANIA OBIEKTU ZABYTKOWEGO

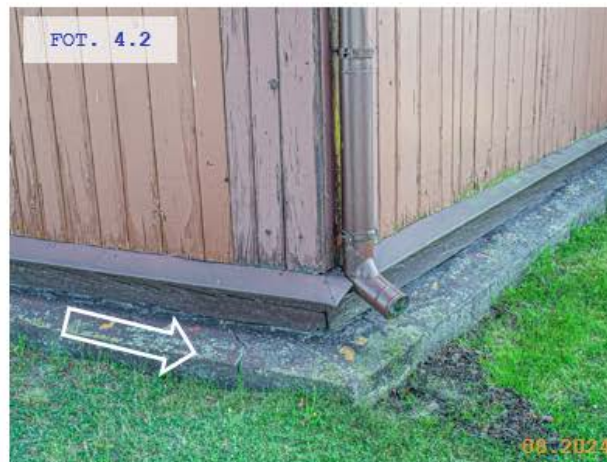
4.1 ŚCIANY ZEWNĘTRZNE	<p>Ściany z drewna sosonowego o konstrukcji zrębowej, oszalowane od zewnątrz. Budynek wzniesiony na fundamencie betonowym (kruchta oraz zakrystia) oraz na fundamencie z kamienia polnego (nawa główna). Cokół otynkowany, zabezpieczony obróbką blacharską. W części nawy głównej oraz prezbiterium widoczna podwalina. Deski elewacyjne pokryte powłoką malarską.</p> <p>Stan dostateczny</p> <p>Elewacja w stanie dostatecznym. Brak możliwości oceny stanu technicznego konstrukcji ze względu na oszalowanie. Na wszystkich powierzchniach desek elewacyjnych występują uszkodzenia powstałe na skutek działania czynników atmosferycznych. W szczególności przy obróbkach blacharskich cokołu podwyższony poziom zawilgocenia, który spowodował rozwój korozji biologicznej, odspojenia i niejednorodność powłok malarskich (FOT. 4.1). Na elewacjach silnie nasłonecznionych odbarwienia szczególnie intensywne na deskach szalunku naroży. Miejscowo ubytki w deskach elewacyjnych. W pasie nad cokołem ślady wtórnych napraw i sztukowania desek elewacyjnych. Betonowy fundament w wielu miejscach spękany. W obrębie wylewek rur spustowych na fundamencie występują ogniska korozji biologicznej, w postaci glonów i porostów (FOT.4.2). Na cokole występują liczne spękania tynku oraz przebarwienia(FOT. 4.1).</p>

- FOT. 4.1 Zdegradowany cokół, odspojenia tynku. Brak szczelności na styku chodnik/cokół. Uszkodzenia powłoki malarskiej desek elewacyjnych.
- FOT. 4.2 Obszary z ogniskami korozji biologicznej, brak opaski okalającej budynek.
- FOT. 4.3 Odspojona powłoka malarska ram i obramowań okiennych.
- FOT. 4.4 Wykwity solne na stopniach i podstopnicach głównych schodów zewnętrznych.
- FOT. 4.5 Odspojona powłoka malarska pokrycia dachowego.

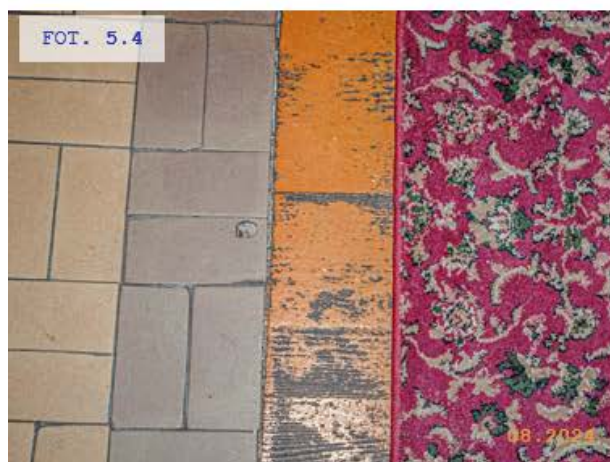
5.6 SCHODY WEWNĘTRZNE	<p>Schody drewniane jednobiegowe, balustrada drewniana.</p> <p>Stan dostateczny</p> <p><i>Stopnie schodów wewnętrznych prowadzących na chór w stanie dostatecznym. Występują niewielkie uszkodzenia mechaniczne. Powłoki lakiernicze elementów klatki schodowej punktowo odspojone, występują liczne ślady zużycia związane z eksploatacją obiektu (FOT. 5.5)</i></p>

- FOT. 5.1 Zawilgocenie narożnika w zakrystii.
 FOT. 5.2 Ugięcie stropu w nawie głównej.
 FOT. 5.3 Pionowe spękanie biegnące pod oraz ponad otworem okiennym.
 FOT. 5.4 Podłoga wykończona terakotą (kruchta) oraz podłoga z desek drewnianych (nawa główna) ze śladami zużycia eksploatacyjnego.
 FOT. 5.5 Schody prowadzące na chór z niejednorodną powłoką malarską.

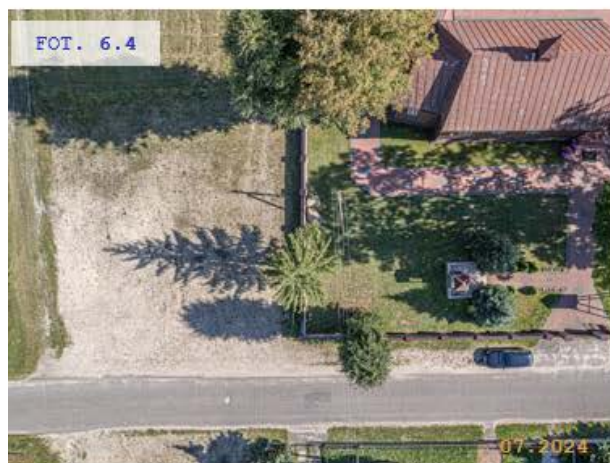
6.3 OBIEKTY KULTU RELIGIJNEGO	<p>Dzwonnica wsparta na czterech stalowych słupach. Dach dwuspadowy, kryty blachą.</p> <p>Stan dostateczny</p> <p>Na kamiennej podmurówce oraz drewnianych słupach występuje zawilgoconie oraz ogniska korozji biologicznej. Pokrycie dachowe z licznymi odspojeniami powłoki malarskiej (FOT. 6.3).</p>

- FOT. 6.1 Brama główna, uszkodzenia podstawy słupków ogrodzeniowych.
- FOT. 6.2 Prześia boczne z licznymi ubytkami w strukturze cegły oraz spoiny, a także ogniskami korozji biologicznej.
- FOT. 6.3 Fragment drogi procesyjnej porośniętych roślinnością niższą, miejscowe nierówności.
- FOT. 6.4 Parking. Widok z góry.
- FOT. 6.5 Dzwonnica.
- FOT. 6.6 Kapliczka Matki Bożej.
