KARTA EWIDENCYJNA ZABYTKU NIERUCHOMEGO WPISANEGO DO REJESTRU ZABYTEKÓW

2024/006

KOŚCIÓŁ PARAFIALNY P.W. ZWIASTOWANIA NMP

HRUD

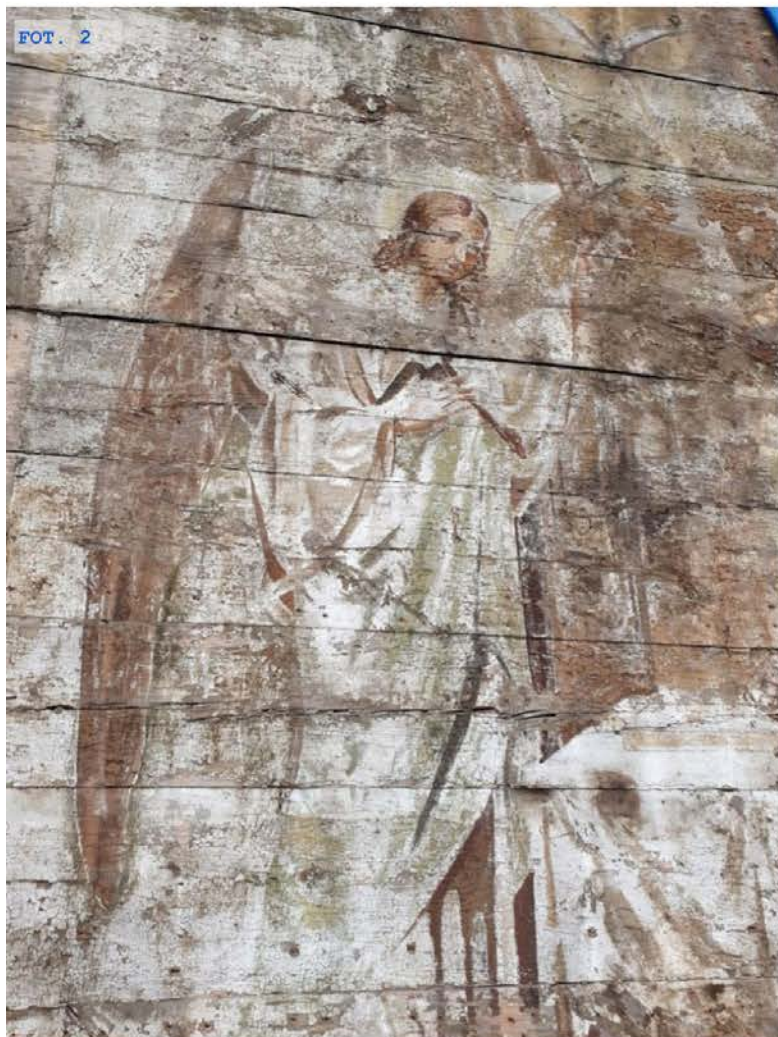
FOT. 2 Polichromia ze sceną zwiastowania odkryta na elewacji wschodniej podczas prac remontowych w 2023 roku

1.4 FASADA materiały, kolorystyka, zdobienia	Wszystkie elewacje pionowo oszalowane. Pod prostym gzymsem wieńczącym deska wycięta essowym wzorem. Okna nawy dwójone, w świetle trójboczne, wszystkie w profilowanych opaskach. Fasada jednoosiowa skierowana na zachód. Na osi wieży, u dołu szerokie dwuskrzydłowe, płycinowe drzwi, u góry prostokątne okno. <i>Powyżej drzwi dwuspadowy daszek, wsparty na drewnianych, snycerskiej roboty konsolach (Zał.1 Fot.5).</i> W głębi drzwi wschodniej zakrystii. Elewacja boczna południowa czteroosiowa z następującym układem osi: w wieży okna w obu kondygnacjach, w nawie dwie pary okien większych i wyżej osadzonych, w zakrystii na osi okno prostokątne. Elewacja boczna północna opracowana jak elewacja południowa (Zał.1 Fot.2). Elewacja wschodnia (tylna) bez podziałów (Zał.1 Fot.4), z polichromią Zwiastowania z czasów schizmy w polu głównym ściany prezbiterium (Zał.A Fot.2).

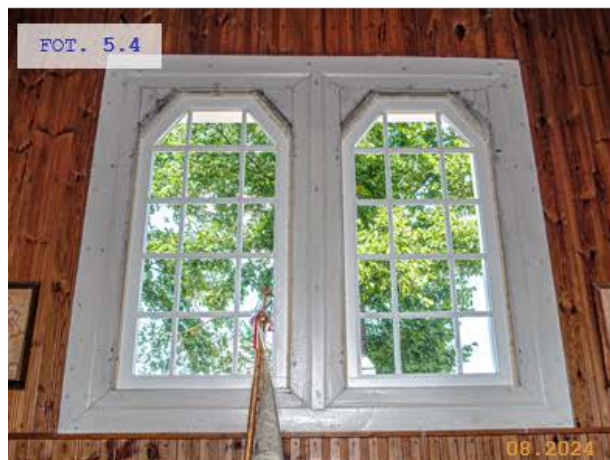
- FOT. 5.1 Spękania w obrębie podporu stropu chóru..
FOT. 5.2 Ślady wieloletniego zużycia eksploatacyjnego na podłodze.
FOT. 5.3 Liczne uszkodzenia biegu schodów prowadzących na chór.
FOT. 5.4 Stolarka okienna w dobrym stanie technicznym.
