KARTA EWIDENCYJNA ZABYTKU NIERUCHOMEGO

KOŚCIÓŁ PARAFIALNY PW. ŚW. MIKOŁAJA

Lubień

KARTA OPISU ARCHITEKTONICZNEGO ORAZ STANU ZACHOWANIA OBIEKTU ZABYTKOWEGO

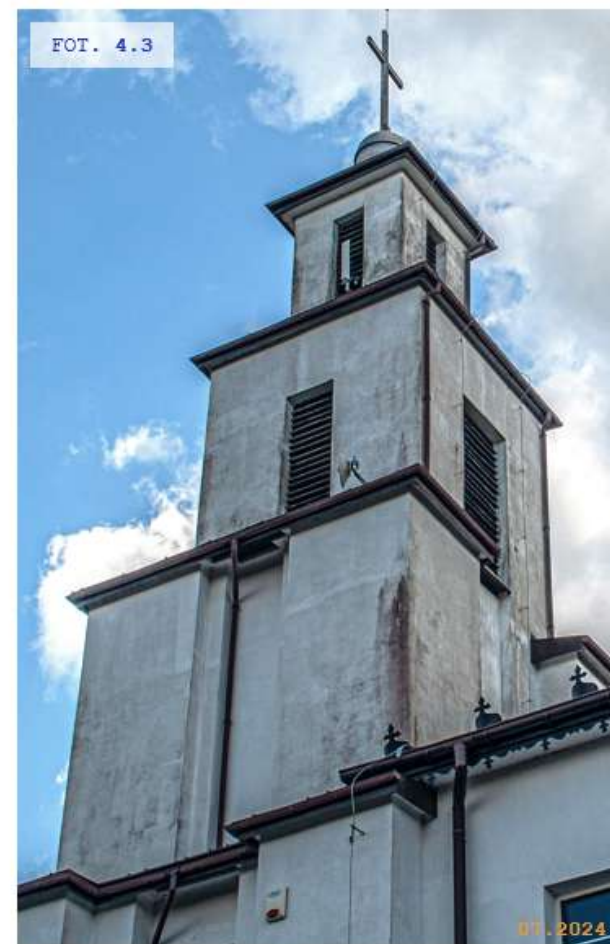
4.4 SYSTEM ODWODNIENIA	<p>Rynny i rury spustowe z blachy stalowej.</p> <p>Stan dostateczny</p> <p>System odwodnienia kompletny, prawdopodobnie nieszczelny. W obrębie rynien oraz na ich obejmach występują ogniska korozji biologicznej oraz korozji chemicznej. System odwodnienia wieży kościelnej niesprawny, przez co ściany, od strony zewnętrznej, wieży silnie zdegradowane.</p>

- FOT. 4.1 Odspojenia tynku na ścianach zewnętrznych w pasie ponad obróbką blacharską cokołu.
- FOT. 4.2 Ogniska korozji biologicznej oraz zabrudzenia na wschodnich i północnych połaciach dachowych.
- FOT. 4.3 Ściany wieży kościelnej silnie zawilgocone, zabrudzone z licznymi obszarami porażonymi korozją biologiczną.
- FOT. 4.4 Opaska porośnięta mchem oraz roślinnością niższą.
- FOT. 4.5 Drzwi główne z niejednorodną powłoką malarską i śladami zużycia eksploatacyjnego. Podjazd.

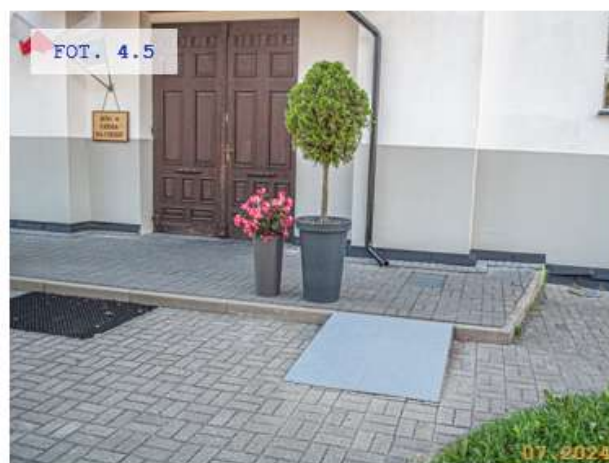
4.2 STOLARKA OKIENNA I DRZWIOWA	<p>Okna z PVC, wielokwaterowe z częściowo oszklone witrażami. Drzwi główne drewniane dwuskrzydłowe. Drzwi boczne drewniane, jednoskrzydłowe. Parapety z blachy stalowej.</p> <p>Stan dostateczny</p> <p>Okna w stanie dobrym. Skrzydła stolarki drzwiowej w stanie dostatecznym z niejednorodną powłoką malarską i śladami zużycia eksploatacyjnego (FOT. 4.5). Parapety w dobrym stanie technicznym, nieliczne ogniska korozji biologicznej.</p>

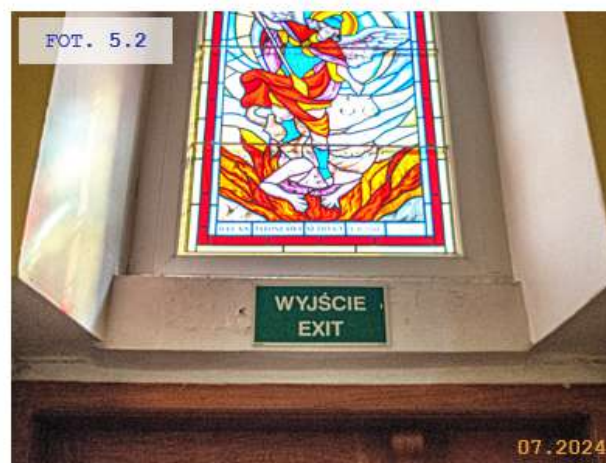
- FOT. 5.1 Ognisko korozji biologicznej w narożniku ściany i stropu oraz w obrębie wyłazu nad chórem.
 FOT. 5.2 Odspojenie powłoki malarskiej na ścianie zewnętrznej od wewnątrz nad wejściem głównym.
 FOT. 5.3 Spękania na sklepieniu.
 FOT. 5.4 Panele podłogowe w nawie głównej bez zastrzeżeń.
 FOT. 5.5 Drewniane, kręcone schody prowadzące na chór z niejednorodną powłoką zabezpieczającą.
 FOT. 5.6 Spękania i odspojenia powłoki malarskiej pod oknem.

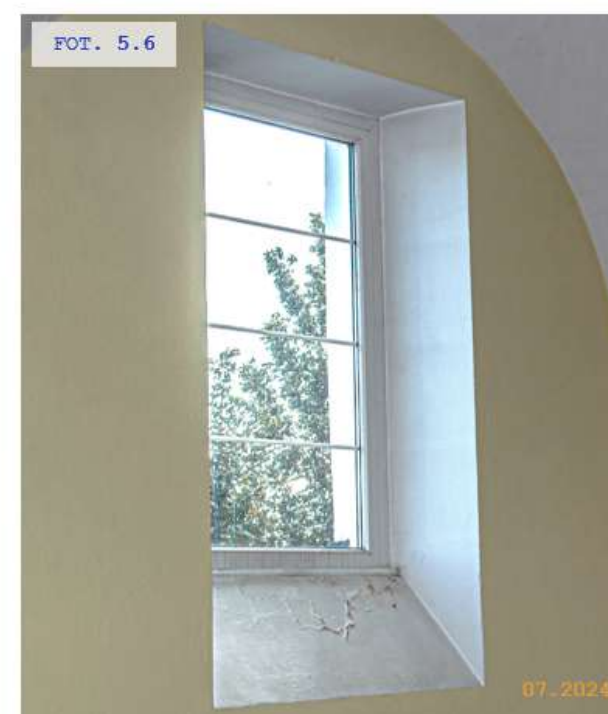
5.2 KRYPTY	<p><i>Kościół nie posiada krypt.</i></p>		
5.3 ŚCIANY, FILARY	<p><i>Ściany oraz filary murowane z cegły ceramicznej, otynkowane oraz pokryte powłoką malarską.</i></p> <p>Stan dobry</p> <p><i>Ściany zewnętrzne od strony wewnętrznej oraz filary w stanie dobrym. Jedynie lokalnie, w narożniku nad chórem oraz przy wyłazie w stropie występują obszary zawilgocenia i ogniska korozji biologicznej (w postaci grzybów i pleśni) na powierzchniach warstw wykończeniowych (FOT. 5.1). Punktowe odspojenia powłok malarskich nad wejściem do obiektu (FOT. 5.2) oraz pod oknami (FOT. 5.6). Większość drobnych uszkodzeń związana z długotrwałą eksploatacją obiektu.</i></p>

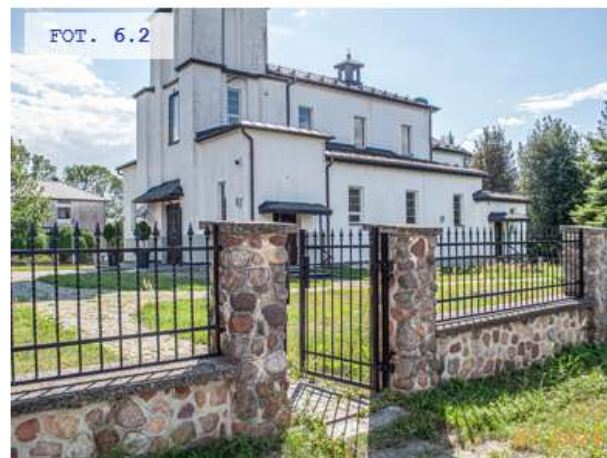
6.2 BRAMA WEJŚCIOWA I OGRODZENIE	<p><i>Brama wejściowa oraz ogrodzenie ze stalowymi przęsłami, kamiennymi słupkami oraz podmurówką z betonową czapą.</i></p> <p>Stan dostateczny</p> <p><i>Stalowe przęsła ogrodzeniowe punktowo skorodowane. Podmurówka z licznymi spękaniem i ubytkami w spoinach. Słupki i podmurówka zawilgocone oraz porażone korozją biologiczną (glony i porosty) (FOT. 6.2). Czapy słupków z licznymi odspojeniami, spękaniem. Na powierzchniach górnych czap rozwój porostów.</i></p>

- FOT. 6.1 Brama główna, zawilgocone kamienne słupki ogrodzenia, skorodowane przęsła.
- FOT. 6.2 Furtka boczna od strony parkingu, ogniska korozji na betonowej czapie słupów i podmurówki.
- FOT. 6.3 Korozja chemiczna pokrycia dachowego dzwonnicy.
- FOT. 6.4 Chodnik i droga procesyjna porośnięta mchem i roślinnością niższą w spoinach kostki brukowej
- FOT. 6.5 Nietwardzony parking, bez organizacji ruchu. Widok z góry.
