KARTA EWIDENCYJNA ZABYTKU NIERUCHOMEGO WPISANEGO DO REJESTRU ZABYTKÓW

KOŚCIÓŁ PARAFIALNY IMIENIA NAJŚWIĘTSZEJ MARYI PANNY

KOLANO - KOLONIA

KARTA OPISU ARCHITEKTONICZNEGO ORAZ STANU ZACHOWANIA OBIEKTU ZABYTKOWEGO:

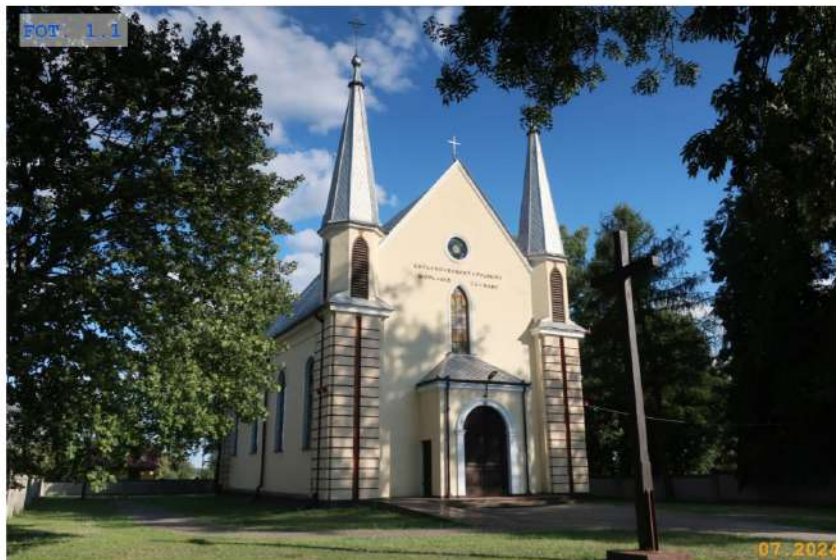
1.5 DETAL ARCHITEKTONICZNY	Ozdobą elewacji są lizeny (występ muru) w narożnikach korpusu, pokryte profilowanym w tynku pseudoboniowaniem, które kolorystycznie odcina się od tła elewacji (Załącznik 1 Fot.1). Boczne ściany kościoła pozbawione są określonych cech stylowych, znajdują się tu tylko prostokątne okna o półkolistych zamknięciach, nad nimi opaski z tynku (Załącznik 1 Fot.2).

FOT. 1.1 Widok północno-zachodni
