KARTA EWIDENCYJNA ZABYTKU NIERUCHOMEGO WPISANEGO DO REJESTRU ZABYTKÓW

2024/004

KOŚCIÓŁ PARAFIALNY P.W. WNIĘBOWZIĘCIA NMP

WISZNICE

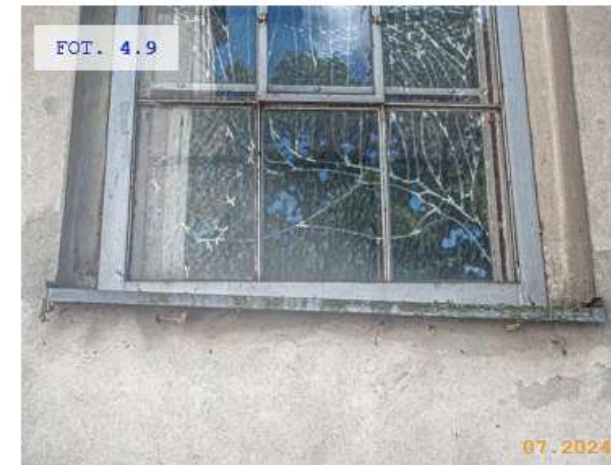
Punktowa korozja chemiczna oraz biologiczna ram okiennych oraz parapetu.

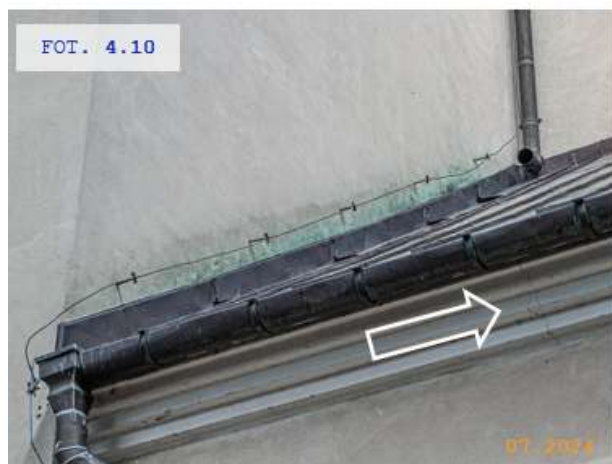
4.3 POKRYCIE DACHOWE	<p>Pokrycie dachowe z blachy miedzianej.</p> <p>Stan dobry</p> <p>Pokrycie dachowe z licznymi nierównościami na powierzchni arkuszy blachy powstałymi w czasie wykonania. Cała powierzchnia połaci zanieczyszczona odchodami ptaków. Zacieki na powierzchniach połci związane z nierównomiernym wypłukiwaniem warstwy patyny (FOT. 4.11). Na styku obróbki blacharskiej pokrycia i ściany zewnętrznej pas zawilgocenia, tynki na styku z połaciami zabrudzone tlenkami miedzi (FOT. 4.10).</p>

Zawilgocenia na styku ścian i pokrycia dachowego, zabrudzenia tlenkami miedzi.

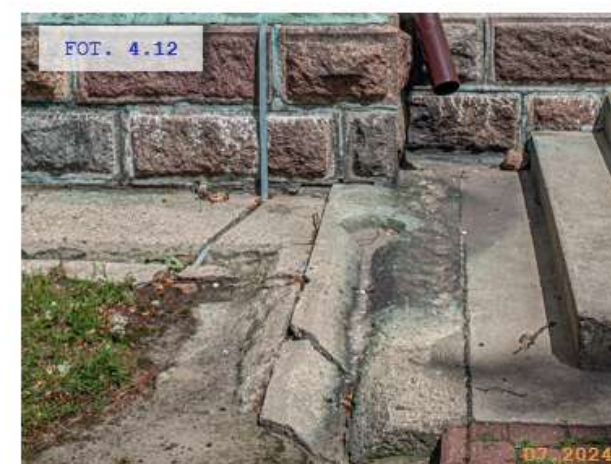
4.4 SYSTEM ODWODNIENIA	<p>Rynny z blachy miedzianej. Materiał rur spustowych zróżnicowany. Rury spustowe w części nawy głównej z blachy miedzianej. W części naw bocznych: lej z blachy miedzianej, rura spustowa z blachy stalowej, wylewka z PVC. Koryta odprowadzające wody opadowe betonowe.</p> <p>Stan dostateczny</p> <p>System odwodnienia kompletny. Rynny nieuszczelne, z wieloma ogniskami korozji chemicznej (FOT. 4.1). Miejscowo rynny niedrożne przez zalegające liście. W obszarze wylotu wody opadowej występuje silnie zawilgocenie z rozwijającą się korozją biologiczną. Koryta odprowadzające wodę opadową z wykwitami pleśni i porostów. Wylewka rury spustowej nieprawidłowo zlokalizowana, przez co woda kierowana jest w stronę schodów zewnętrznych (FOT. 4.12).</p>

Silne zawilgocenie opaski, schodów oraz cokołu. Nieprawidłowa lokalizacja wylewki rury spustowej.

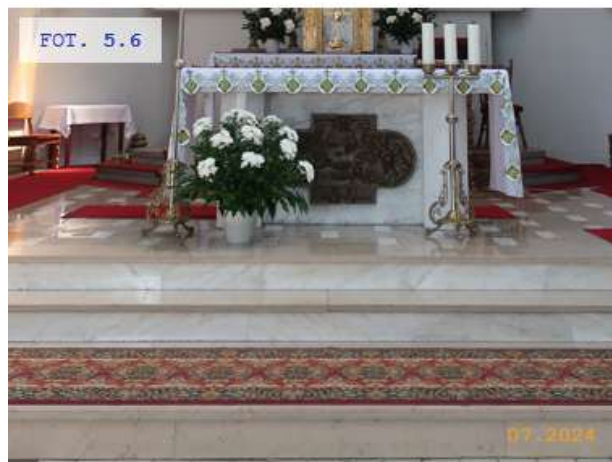
FOT. 5.6 Schody prezbiterium w bardzo dobrym stanie.

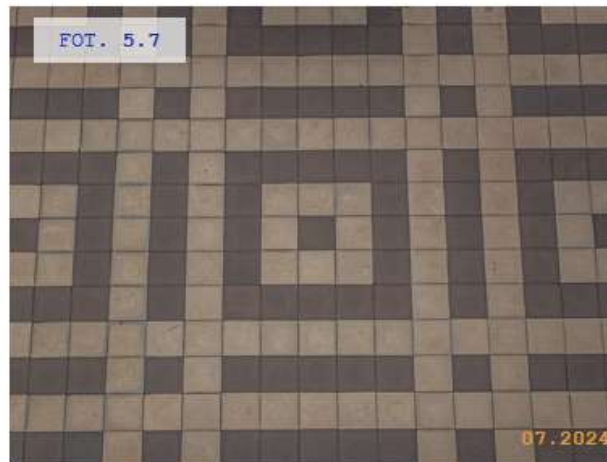
5.5 PODŁOGI I POSADZKI	<i>W nawie głównej oraz bocznych posadzki z płytek terakotowych. Brak cokołów. Posadzka w prezbiterium z płyt kamiennych. Przed ołtarzem zejście do krypt zabezpieczone drewnianymi deskami.</i> Stan dobry <i>Na powierzchni płytek terakotowych w nawie głównej oraz bocznych występują uszkodzenia powstałe na skutek wieloletniej eksploatacji (FOT. 5.7). Podłoga w prezbiterium w stanie bardzo dobrym (FOT. 5.6). Deski zabezpieczające zejście do krypt zawilgocone, z przetartą powłoką zabezpieczającą (FOT. 5.8). Deski podłogi chóru w stanie dostatecznym, pozbawione powłok zabezpieczających z miejscowym porażeniem przez owady techniczne szkodniki drewna.</i>

FOT. 5.7 Posadzka nawy głównej ze śladami wieloletniego zużycia eksploatacyjnego.
